INFORME TÉCNICO DE FISCALIZACIÓN AMBIENTAL

PESQUERA QUINTERO

DFZ-2018-2311-V-RCA

Noviembre 2018

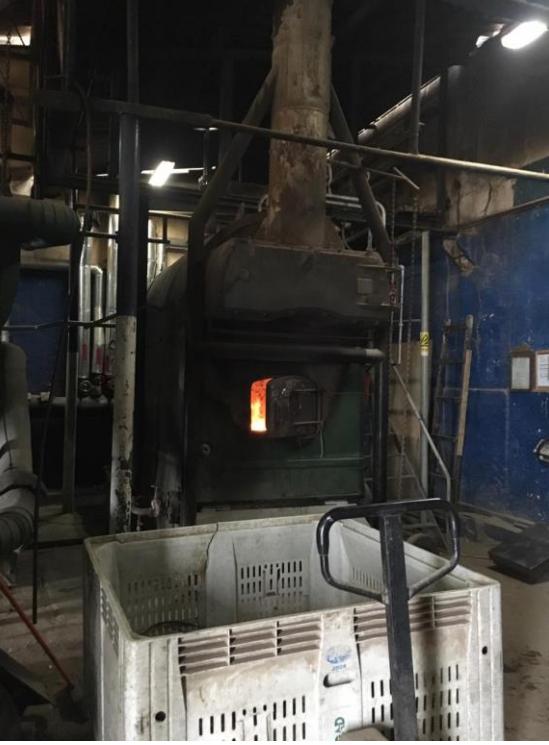
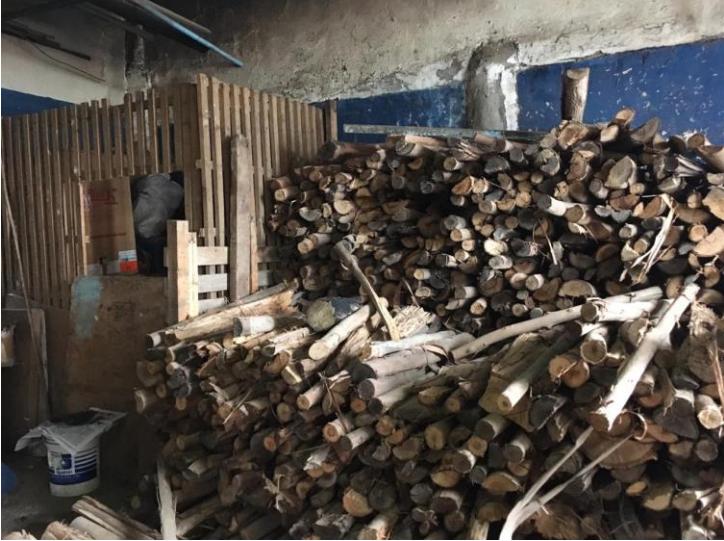
Fotografía 1.		Fecha: 28/08/2018	Fotografía 2.		Fecha: 28/08/2018
Coordenadas UTM DATUM WGS84 HUSO 19H	Norte: 6.370.563	Este: 263.457	Coordenadas DATUM WGS84 HUSO 19 H	Norte: 6.370.563	Este: 263.457
Descripción del medio de prueba: En la fotografía se observa el sector en el cual se encuentra la caldera a leña.			Descripción del medio de prueba: En la fotografía se observa el sector de acopio de madera, para abastecer a la caldera a leña.

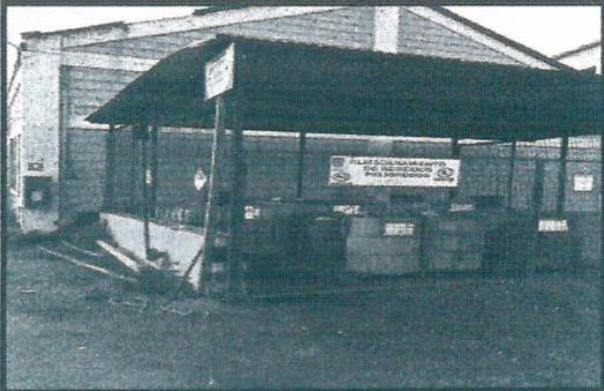
<p>Fotografia N°1: Bodega de Residuos Peligrosos con señalética correspondiente</p>			
Fotografía 3.	Fecha: -	Fotografía 4.	Fecha: 28/08/2018

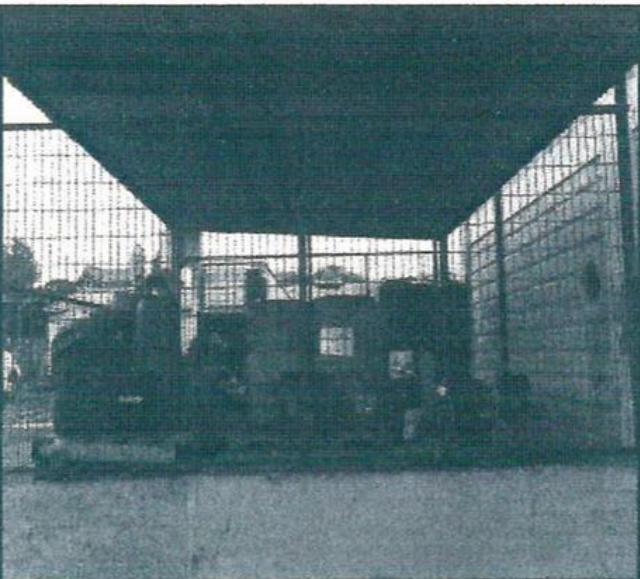
<p>Fotografia N°3: Bodega con candado</p>

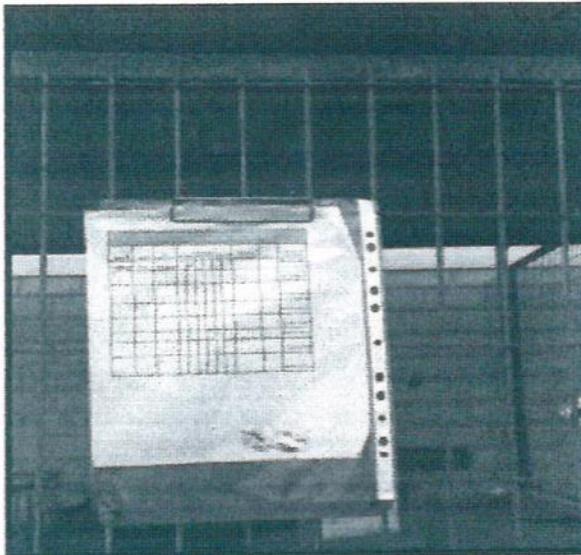
<p>Fotografia N°4: Registro de ingreso y salida de residuos peligrosos</p>			
Fotografía 5.	Fecha: -	Fotografía 6.	Fecha: -

- Riesgos y Medio Ambiente (Fotografía 6).
- vii. 4.7 Con respecto al pesaje declarado en la salida del Residuo desde las instalaciones Pesquera Quintero fue calculado visualmente por no contar con pesaje dentro de la instalación, por lo cual el peso indicado por destino final es real respaldado por el certificado de ingreso.
