INFORME TÉCNICO DE FISCALIZACIÓN AMBIENTAL

PESQUERA CAMANCHACA - IQUIQUE

DFZ-2018-885-I-RCA-IA

MARZO 2018

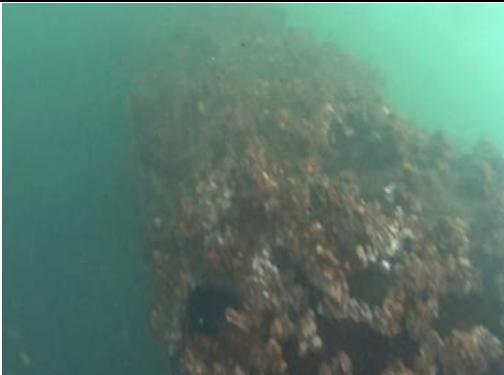
"En relación a la inspección submarina del emisario, cabe señalar, que por las condiciones de escasa a cero visibilidad en los primeros 200 metros de recorrido del emisario a 22 metros de profundidad y de corrientes imperantes, no fue posible por parte de los buzos verificar el Considerando 3.2 (estado, operación y mantenimiento del emisario) de la RCA N° 149/2013; lográndose sólo observar que el emisario se encuentra cubierto de fouling lo que no permitió realizar una medición exacta del diámetro de éste." (Fotografías 1 y 2).

Fotografía 1.	Fecha: 07-03-2018	Fotografía 2.	Fecha: 07-03-2018
Descripción del medio de prueba: Emisario en los primeros metros de recorrido.		Descripción del medio de prueba: Emisario cubierto de fouling.

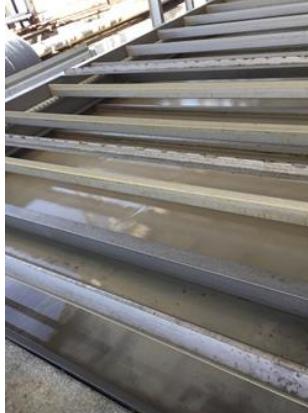
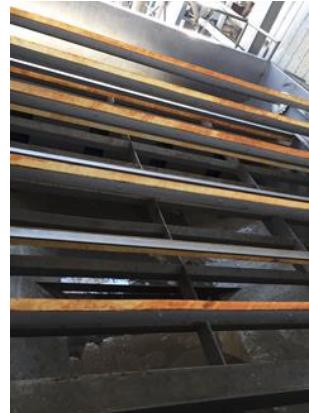
- g. Durante la inspección, se recorrió la Planta de Tratamiento de Riles, constatándose que la celda N° 1 se encontraba en su capacidad máxima (150 m³) y la celda N° 2 se encontraba vacía (Fotografías 3 y 4). Se constató además que las aguas de lavado que caen al suelo son conducidas a través de canales, para ser posteriormente acumuladas en los estanques ecualizadores.

Fotografía 3.	Fecha: 07-03-2018	Fotografía 4.	Fecha: 07-03-2018
Descripción del medio de prueba: Planta DAF: celda N° 1 tratamiento físico (retiro de grasas).		Descripción del medio de prueba: Planta DAF: celda N° 2 tratamiento físico-químico (tratamiento de lodos).

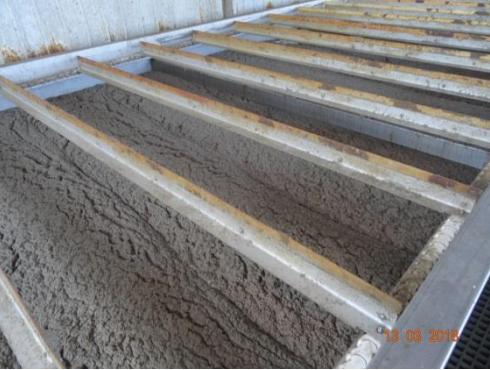
- j. Se visitó el sector de la Planta de Tratamiento de Riles (Planta DAF), en la cual se observó dos bateas. Se constató que ambas bateas se encontraban en funcionamiento con lodos en su interior, correspondientes a los líquidos residuales de los estanques N° 1 y N° 2 (Fotografía 5).

Fotografía 5.	Fecha: 13-03-2018	Fotografía 6.	Fecha: 13-03-2018
Descripción del medio de prueba: Planta DAF: batea con lodos en su interior.		Descripción del medio de prueba: Ecualizador N° 1: fuga de líquidos desde una tubería ubicada en la parte alta de dicho estanque.

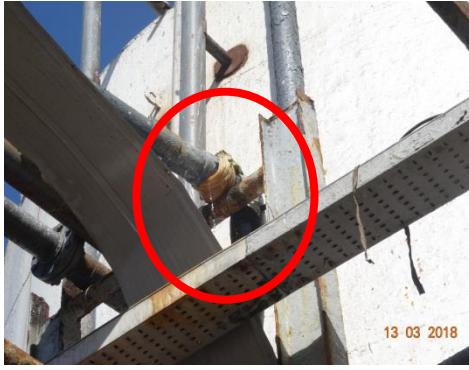
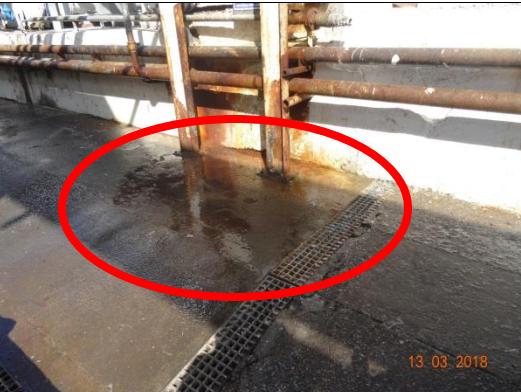
- k. Desde la Planta DAF, se observó el Ecualizador N° 2, constatándose la inexistencia de líquidos en el piso.
- l. En el sector del Ecualizador N° 1, se constató la existencia de líquidos en el piso, observándose una fuga desde una tubería ubicada en la parte alta de dicho estanque, ante lo cual se consultó al Sr. Raúl Travieso Kramer, Jefe de Mantención, por el origen de dichos líquidos, quien indicó que correspondía a una fuga de agua potable, la cual ya había sido informada a Aguas del Altiplano para su reparación (Fotografías 6 y 7).

Fotografía 7.	Fecha: 13-03-2018	Fotografía 8.	Fecha: 13-03-2018
Descripción del medio de prueba: Ecualizador N° 1: existencia de líquidos en el piso a causa de una fuga desde tubería ubicada en la parte alta de dicho estanque.		Descripción del medio de prueba: Existencia de líquidos en el piso ubicado entre el Ecualizador N° 1 y N° 2.

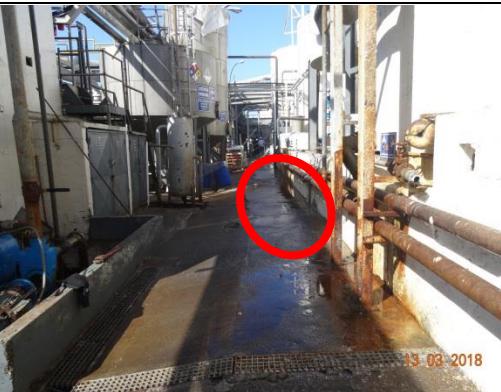
- m. En el sector del piso entre el Ecualizador N° 1 y N° 2, se constató la existencia de una fuga de líquidos desde una tubería, ante lo cual se consultó al Sr. Travieso por el origen de dichos líquidos, quien señaló que correspondía a agua de mar, con la cual se realiza el lavado del área, siendo posteriormente recogida y enviada al Ecualizador N° 1 (Fotografía 8).

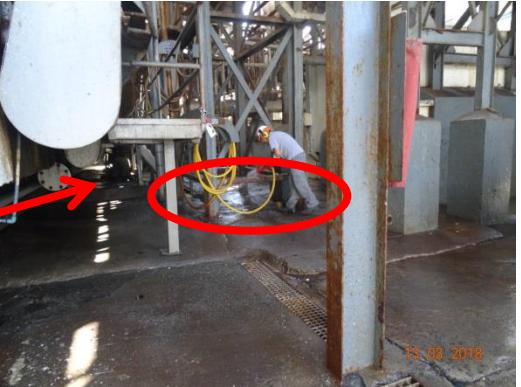
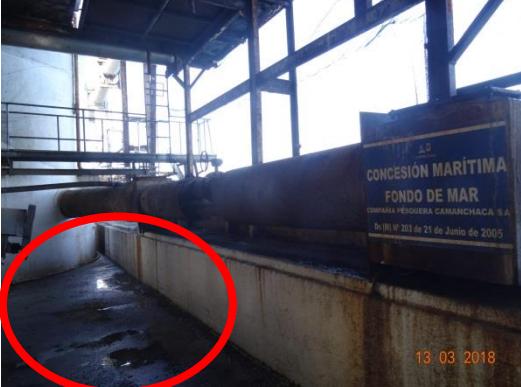
<p>Bomba vertical N° 3</p>

- n. En el área de la Bomba vertical N° 3, la cual se encontraba operando al momento de la inspección, se constató la limpieza del piso con líquidos provenientes de una manguera, los cuales posteriormente serían captados por dicha Bomba, siendo enviados al Trommel 1 y posteriormente al Ecualizador N° 1, según lo indicado por el Sr. Travieso (Fotografía 9).

Fotografía 9.	Fecha: 13-03-2018	Fotografía 10.	Fecha: 13-03-2018
Descripción del medio de prueba: Bomba vertical N° 3: limpieza del piso con líquidos provenientes de una manguera.		Descripción del medio de prueba: Desaguadores rotativos: se observó líquido en el piso y en las partes altas correspondientes a aguas de lavado del área.

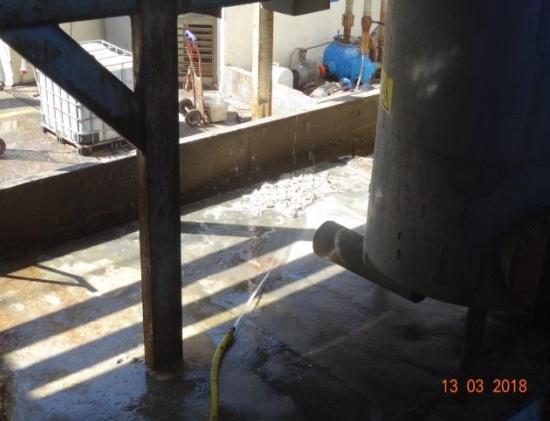
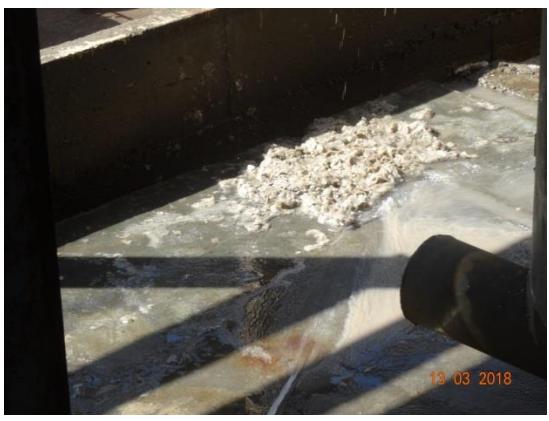
- o. Se accedió al área de los desaguadores rotativos, para observar el emisario antes de su ingreso al mar. En este sector, se observó líquido en el piso y en las partes altas, lo cual correspondía a aguas de lavado de la Planta, según lo indicado por el Sr. Travieso (Fotografía 10). Además se constató la existencia de una manguera evacuando líquidos al piso, siendo posible observar algo similar a espuma o lodos acumulados en dicho sector (Fotografías 11 y 12).

Fotografía 11.	Fecha: 13-03-2018	Fotografía 12.	Fecha: 13-03-2018
Descripción del medio de prueba: Desaguadores rotativos: existencia de una manguera evacuando líquidos al piso, observando algo similar a espuma o lodos acumulados en dicho sector.		Descripción del medio de prueba: Desaguadores rotativos: existencia de una manguera evacuando líquidos al piso, observando algo similar a espuma o lodos acumulados en dicho sector.
