## INFORME DE FISCALIZACIÓN AMBIENTAL

### PLANTA INDUSTRIAL DE JUCOSOL S.A.

DFZ-2018-2225-V-RCA

Junio 2018

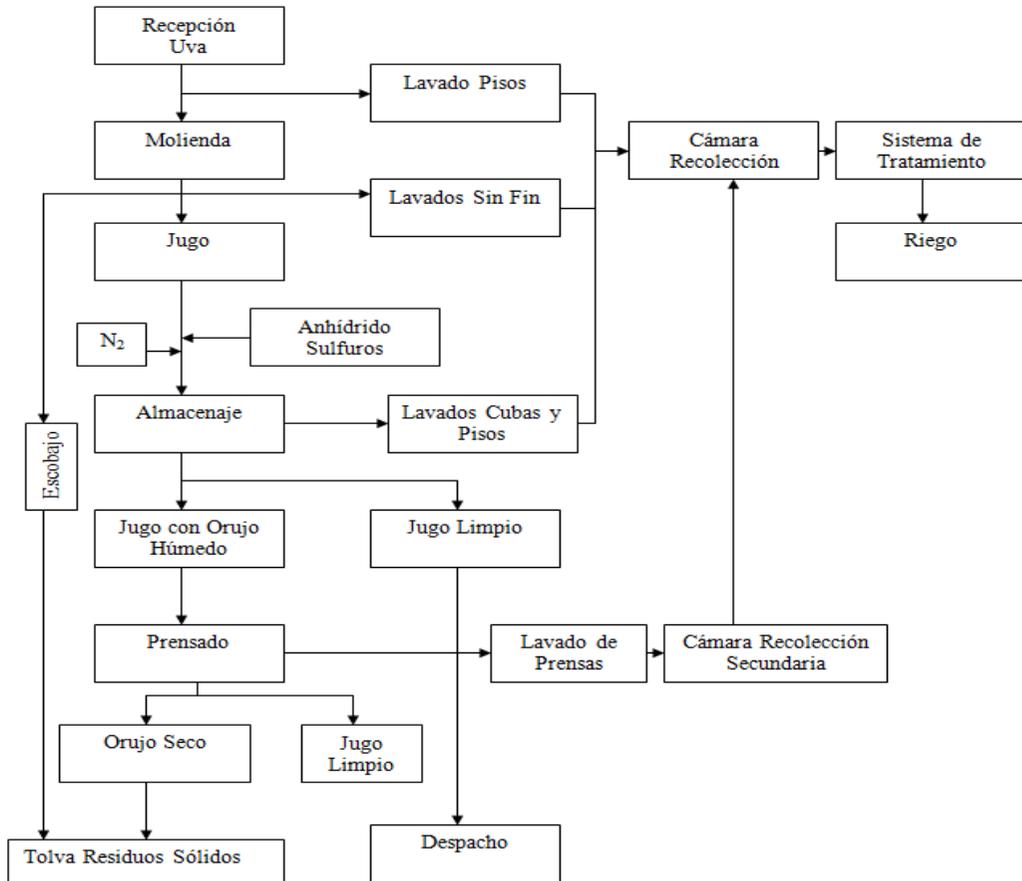
**Figura 3. Diagrama del proyecto** (Fuente: DIA, Anexo 3 “Procesos productivos de la empresa”).

**1.- Diagrama de Procesos Productivos y Generación de Ril de la Empresa Jucosol S.A.**

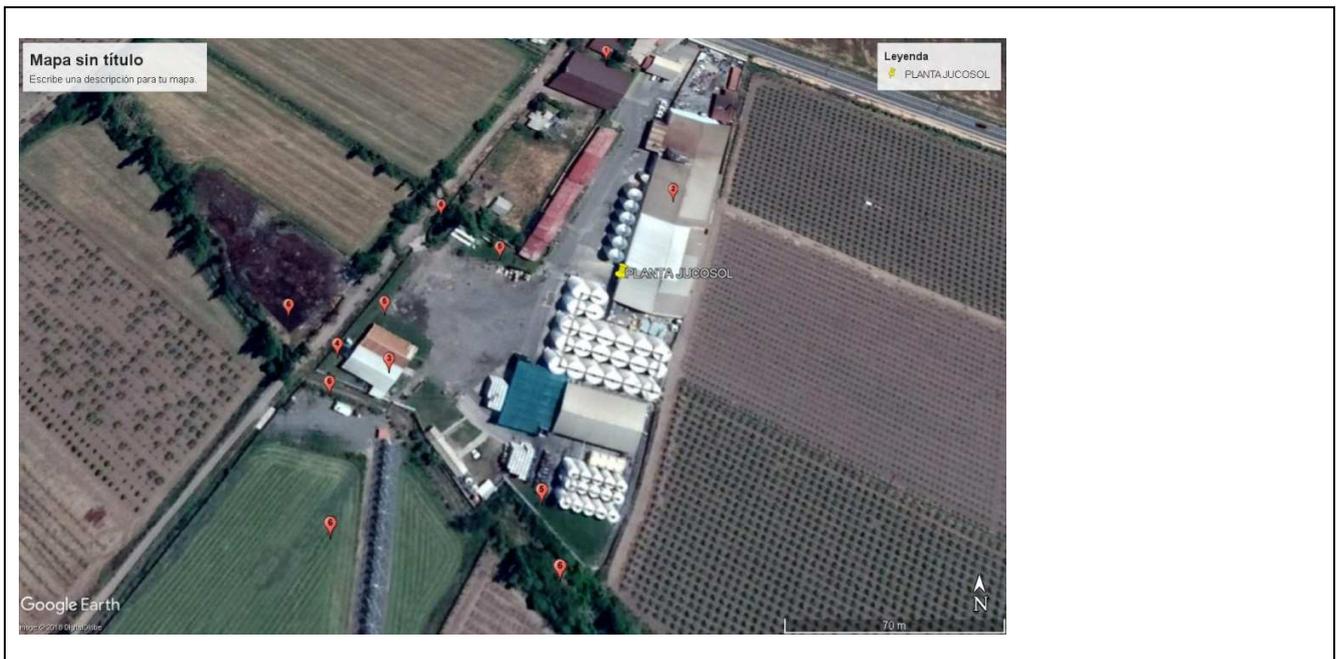
#### 4.3.2 Esquema de recorrido

Nº de estación	Nombre del sector	Descripción estación
1	Sala de reuniones	Reunión de apertura.
2	Puntos generación RILes	Caldera, condensador, patios.
3	Puntos de acumulación y tratamiento de RILes	Estanques, pozo, elevador, biofiltro.
4	Puntos de control y monitoreo RILes	Donde se ubique caudalímetro, donde se efectúe el muestreo reportado.
5	Puntos de disposición o descarga de RILes	Áreas verdes de la planta, predio contiguo.
6	Entorno de interés	Canales y acequias perimetrales

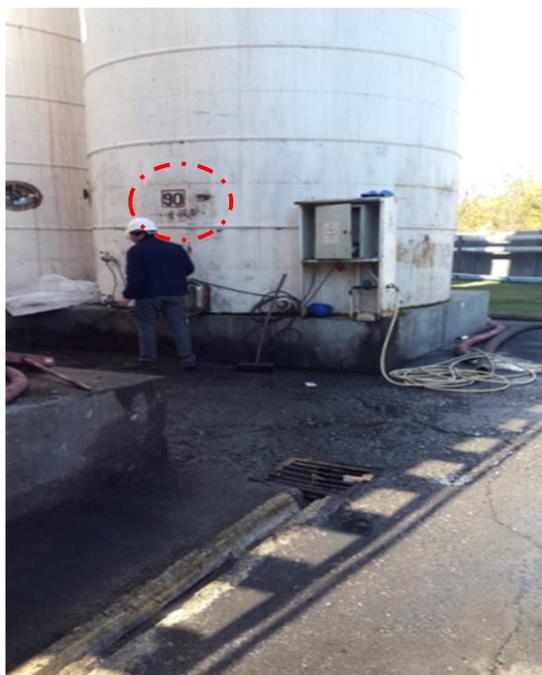
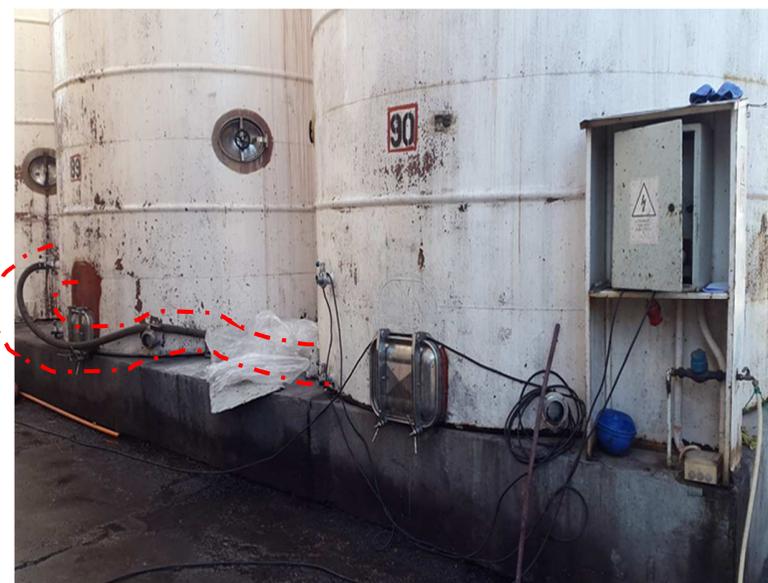
- g. Por otra parte, al momento de realizar la visita inspectiva al área de la planta de tratamiento, se constató que una manguera que permite el transporta de RIL no tratado desde el pozo 2 (ril filtrado) hacia la cámara de muestreo, la que recepciona el RIL tratado desde los biofiltros.(Fotografías N°5 y 6)

<b>Fotografía N°1.</b>	<b>Fecha: 06-06-18</b>		<b>Fotografía N°2.</b>	<b>Fecha: 06-06-18</b>	
<b>Coordenadas DATUM WGS84 HUSO 19S</b>	<b>Este: 346.604</b>	<b>Norte: 6.370.751</b>	<b>Coordenadas DATUM WGS84 HUSO 19 S</b>	<b>Este: 346.604</b>	<b>Norte: 6.370.751</b>
<b>Descripción de medio de prueba:</b> Cuba N° 90 que almacena RIL no tratado.			<b>Descripción de medio de prueba:</b> Cubas y sistema de transporte del RIL no tratado (manguera) conectada a la cuba N° 89.

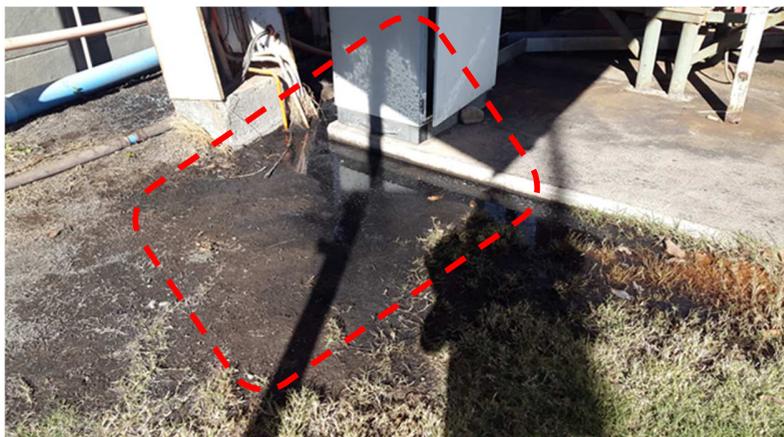
**Fotografía N°3.** Fecha: 06-06-18  
**Coordenadas DATUM WGS84 HUSO 19S** Este: 346.601 Norte: 6.370.743  
**Descripción de medio de prueba:** acumulación de RIL no tratado en área verde N° 1, debido a rotura de manguera de distribución.

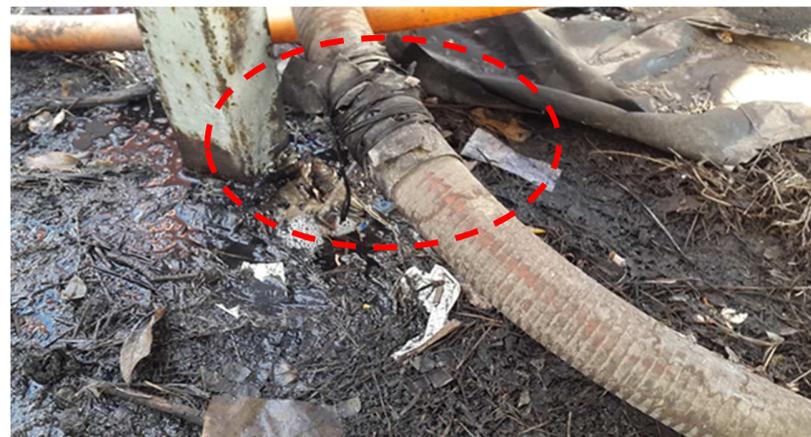
**Fotografía N°4.** Fecha: 06-06-18  
**Coordenadas DATUM WGS84 HUSO 19S** Este: 346.601 Norte: 6.370.743  
**Descripción de medio de prueba:** Rotura de manguera de conducción de RIL no tratado con salida de su contenido.

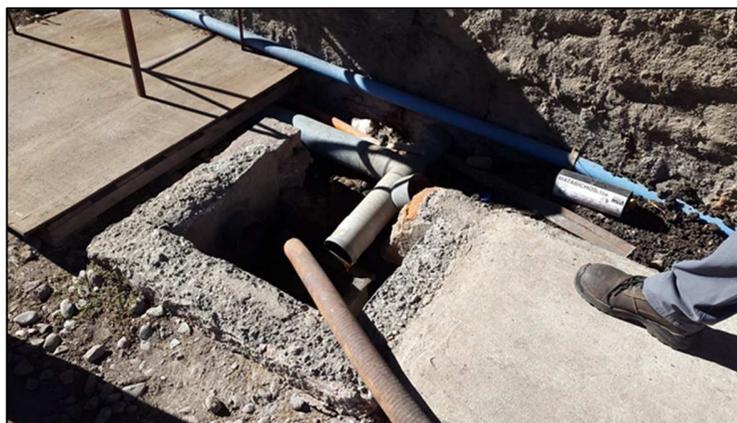
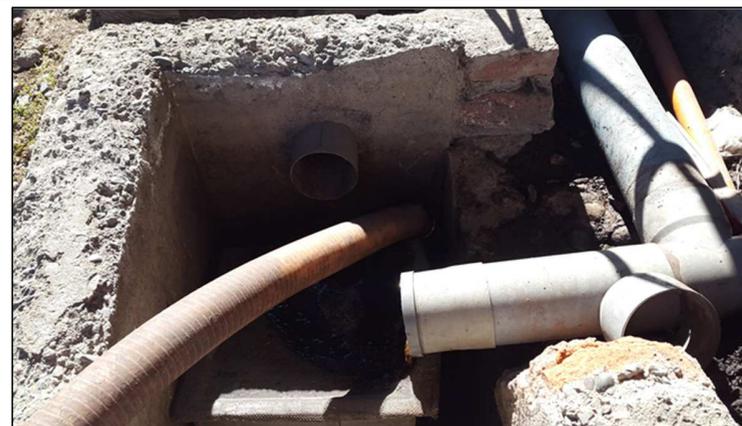
**Fotografía N°5.** Fecha: 06-06-18  
**Coordenadas DATUM WGS84 HUSO 19 S** Este: 346.525  
**Descripción de medio de prueba:** Manguera de distribución de RIL no tratado en cámara de salida de RIL tratado desde el biofiltro.

**Fotografía N°6.** Fecha: 06-06-18  
**Coordenadas DATUM WGS84 HUSO 19 S** Este: 346.525 Norte: 6.370.798

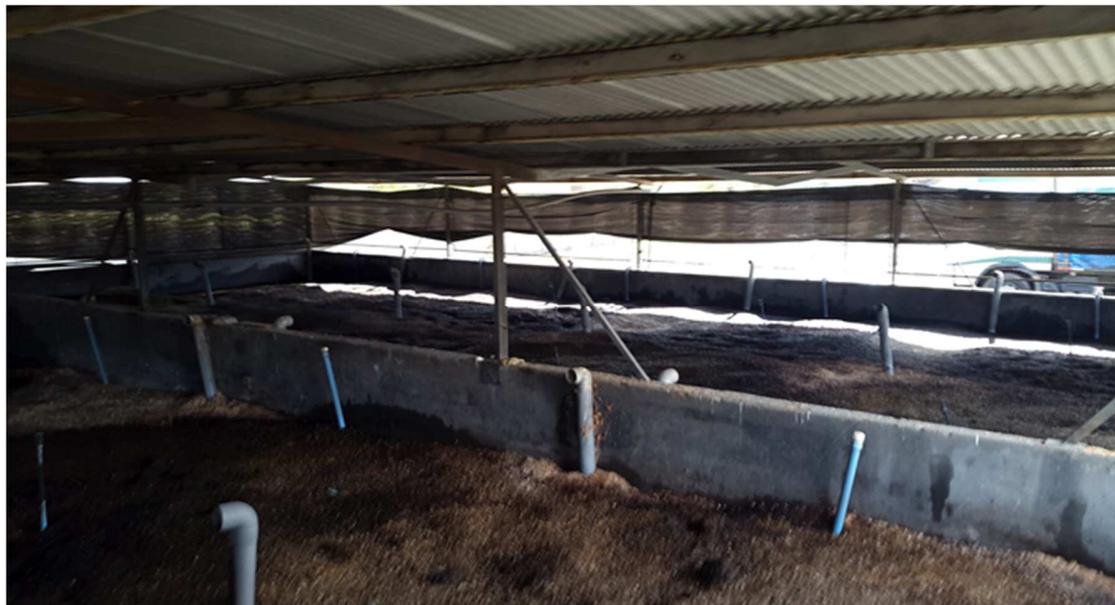
**Fotografía N°7**

- Se constató una estructura continua de cemento y techada en donde está contenido el sistema de biofiltro (Fotografía N°7 y N°8).
- El Sr. Ruarte informa que el biofiltro consta de 2 unidades, donde la última fue construida hace 2 o 3 años.
- Se informó que la capacidad de tratamiento es de 25 m<sup>3</sup> para cada una.

**Descripción de medio de prueba:** Lugar de emplazamiento de los biofiltros 1 y 2.

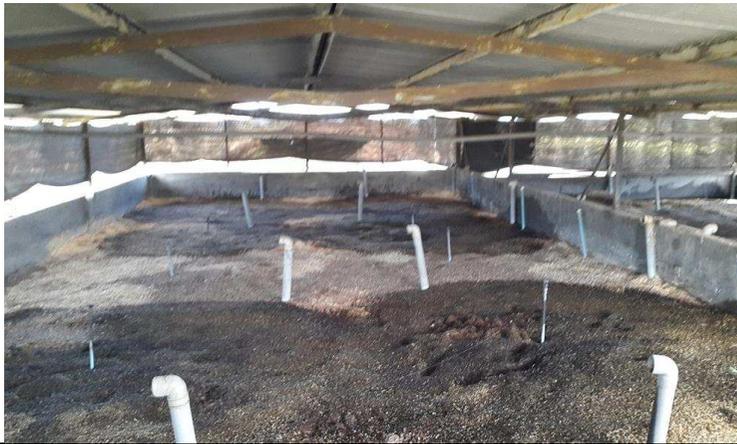
**Fotografía N°8** Fecha: 06-06-18  
 Coordenadas DATUM WGS84 HUSO 19S Este: 346.546 Norte: 6.370.786

**Descripción de medio de prueba:** Interior de uno de los biofiltros.

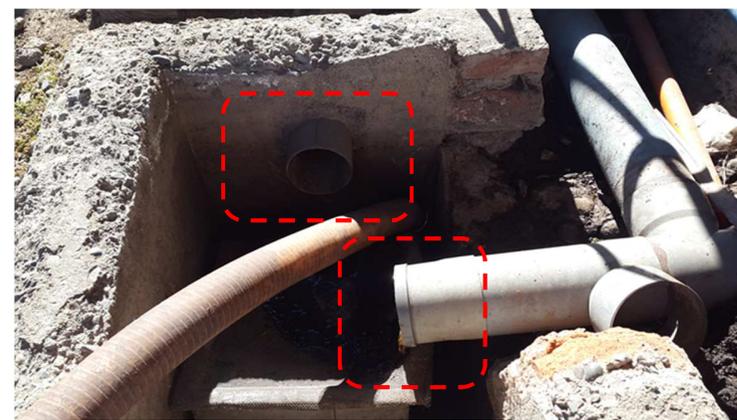
**Fotografía N°9** Fecha: 06-06-18  
 Coordenadas DATUM WGS84 HUSO 19 S Este: 346.546 Norte: 6.370.786

- d. Se constató que el efluente tratado en el biofiltro 2 es dirigido hacia la misma cámara y estanque de acumulación que está contemplado para el biofiltro 1 (Fotografía N°9). Por lo tanto, el muestreo del programa de autocontrol de efluente tratado está compuesto por la mezcla de efluentes de ambos biofiltros.

**Descripción de medio de prueba:** dos tubos de salida de ril tratado desde los biofiltros 1 y 2.

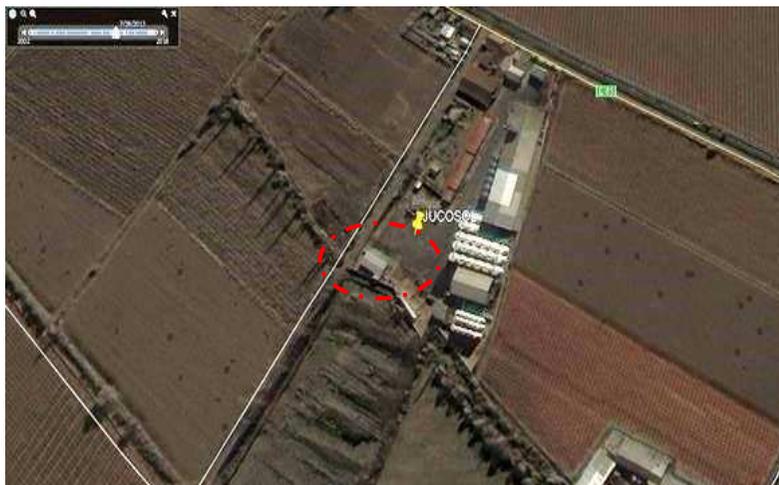
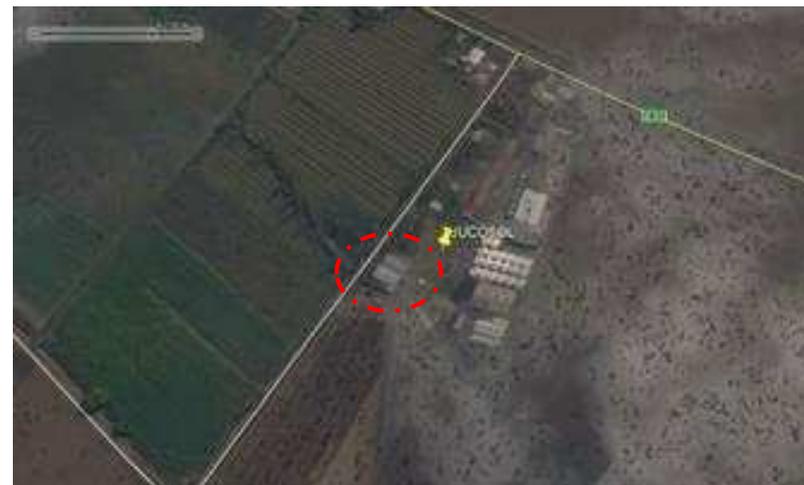
- a. Del análisis del layout de la planta de Riles, es posible evidenciar que las dimensiones de la planta de biofiltro 2 tiene 20 metros de largo, 10 metros de ancho y una altura externa de 1,6 metros; iguales dimensiones a las presentadas para el Biofiltro 1.
- b. Del análisis de las imágenes satelitales proporcionadas por la plataforma Google Earth, es posible constatar que hasta julio del año 2013 estaba operando un biofiltro; ya en la imagen del 17 de septiembre de 2014 es posible ver la instalación del segundo biofiltro. (Imágenes N°1a y N°1b)

**Descripción de medio de prueba:** Imágenes satelitales del 28.07.13 y del 17.09.14. La primera (N°1 a) muestra sólo un biofiltro y la segunda (N°1 b) muestra el biofiltro 1 más el segundo biofiltro ya construido.

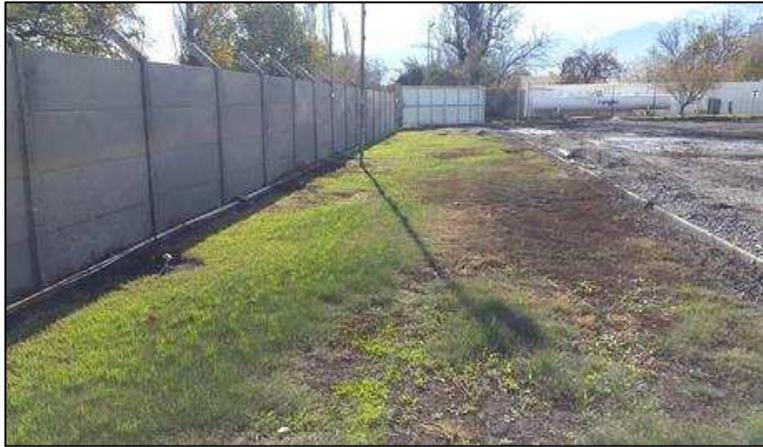
**Fotografía N°12**

**Descripción de medio de prueba:** Área verde en predio JUCOSOL.

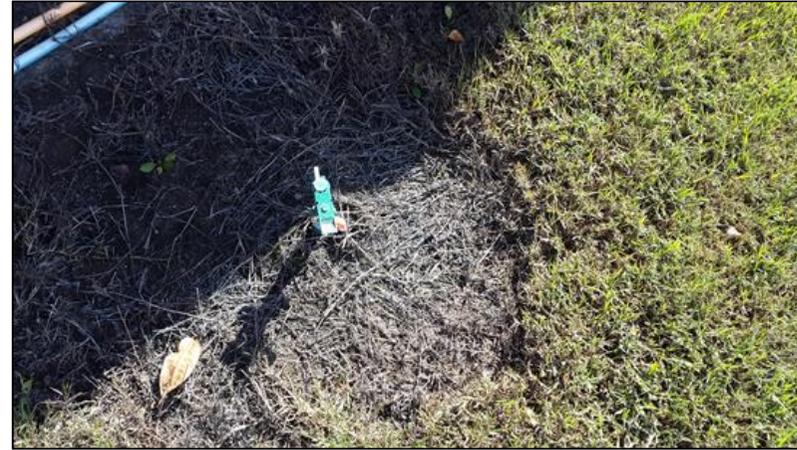
**Descripción de medio de prueba:** Aspersor para riego de áreas verdes.

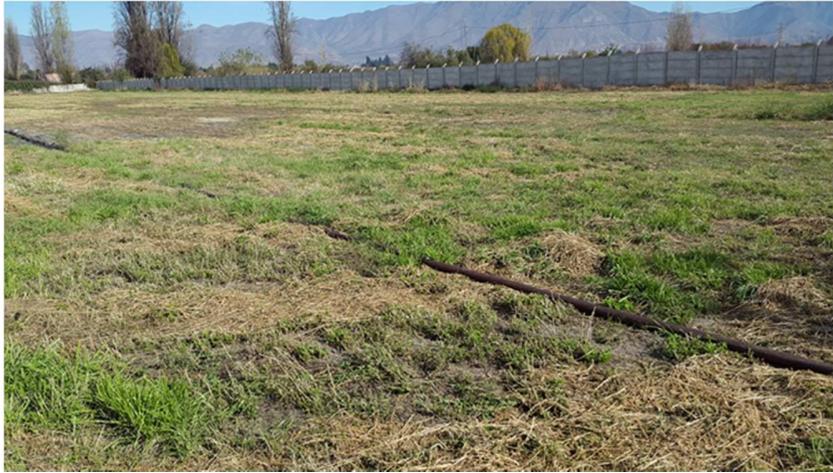
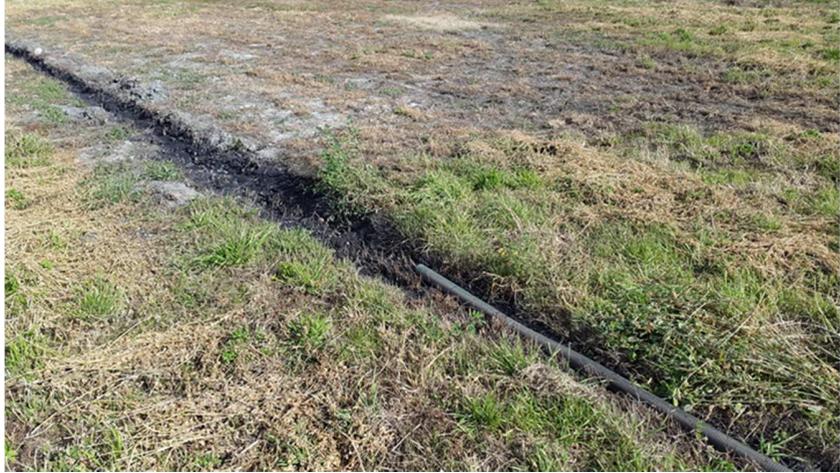
<b>Fotografía N°15.</b>		<b>Fecha: 06.06.18</b>			
<b>Coordenadas DATUM WGS84 HUSO 19S</b>	<b>Este: 346.539</b>	<b>Norte: 6.370.756</b>		<b>Fotografía N°16.</b>	
<b>Descripción del medio de prueba:</b> Manguera que dispone RIL no tratado en plantación de alfalfa existente en predio colindante al sur de la Planta Jucosol.S.A.		<b>Coordenadas DATUM WGS84 HUSO 19S</b>		<b>Este: 346.539</b>	<b>Norte: 6.370.756</b>
			<b>Descripción del medio de prueba:</b> Manguera que dispone RIL no tratado en predio con alfalfa colindante a Planta Jucosol.

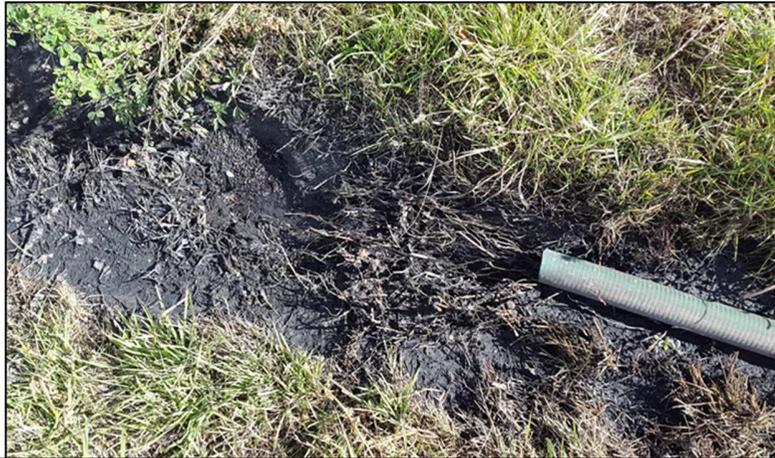
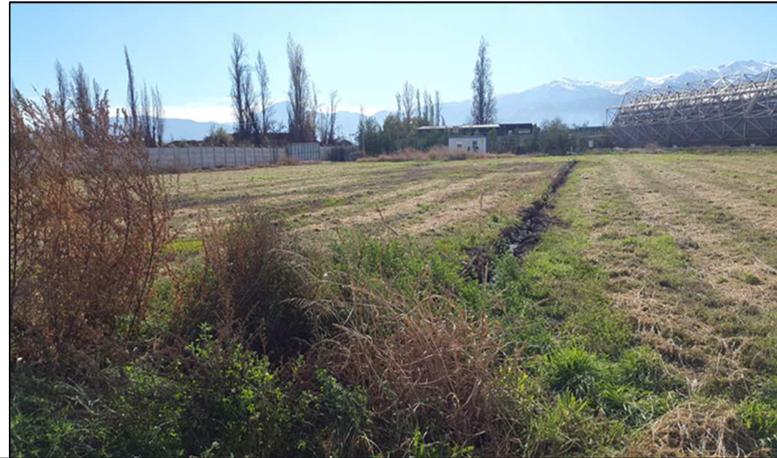
<b>Fotografía N°17</b>	<b>Fecha: 06-06-18</b>		<b>Fotografía N°18</b>	<b>Fecha: 06-06-18</b>	
<b>Coordenadas DATUM WGS84 HUSO 19S</b>	<b>Este: 346.488</b>	<b>Norte: 6.370.689</b>	<b>Coordenadas DATUM WGS84 HUSO 19S</b>	<b>Este: 346.488</b>	<b>Norte: 6.370.689</b>
<b>Descripción de medio de prueba:</b> Punto donde se disponen riles no tratados.			<b>Descripción de medio de prueba:</b> Lugar de disposición de riles no tratados.

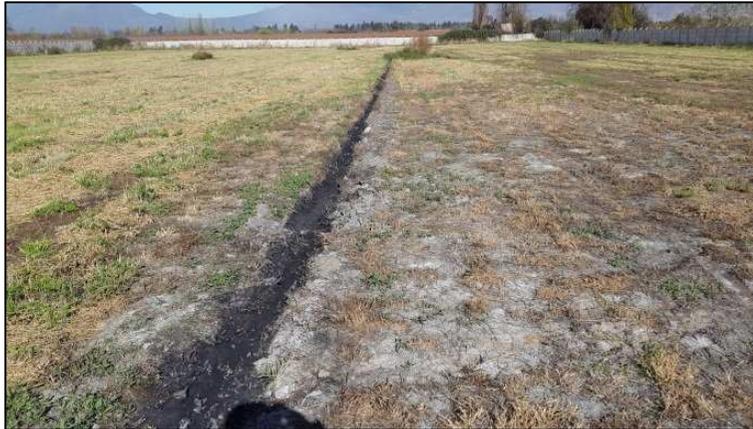
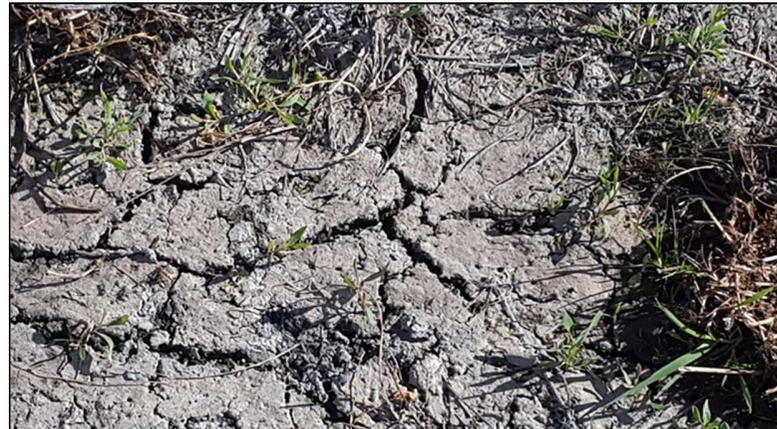
<b>Fotografía N°19.</b>	<b>Fecha: 06-06-18</b>		<b>Fotografía N°20.</b>	<b>Fecha: 06-06-18</b>	
<b>Coordenadas DATUM WGS84 HUSO 19S</b>	<b>Este: 346.488</b>	<b>Norte: 6.370.689</b>	<b>Coordenadas DATUM WGS84 HUSO 19S</b>	<b>Este: 346.488</b>	<b>Norte: 6.370.689</b>
<b>Descripción de medio de prueba:</b> Lugar de disposición de riles no tratados.			<b>Descripción de medio de prueba:</b> Encostramiento de suelo en sector de disposición de RIL no tratado (predio colindante con alfalfa).

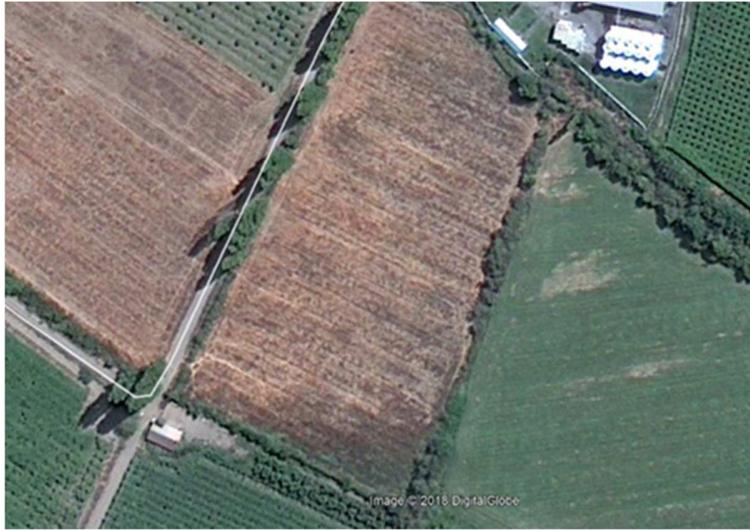
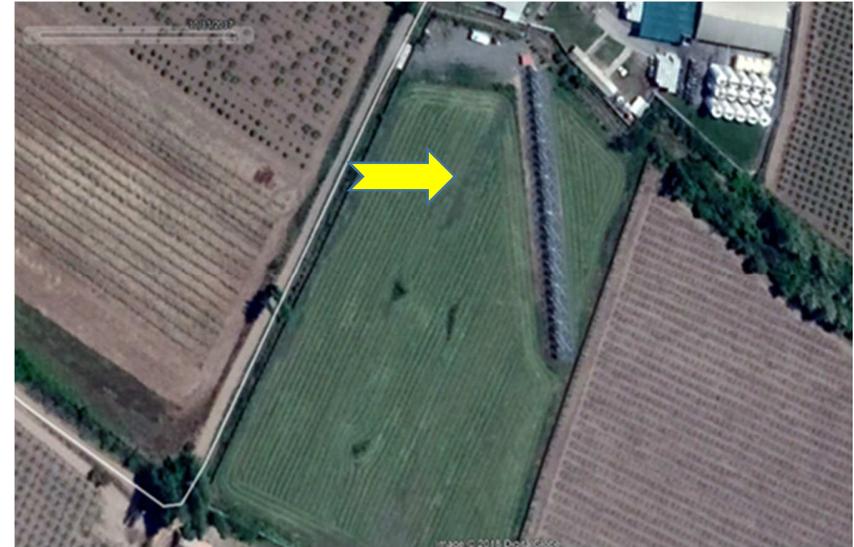
**Descripción de medio de prueba:** imágenes satelitales del área de disposición de RIL no tratado y no autorizado, correspondiente a las fechas del 09.03.10 (Imagen N°3.a) y 13.10.17 (Imagen N°3.b) que muestra la diferencia de coloración en la superficie del suelo provocada por esta disposición (flecha amarilla)

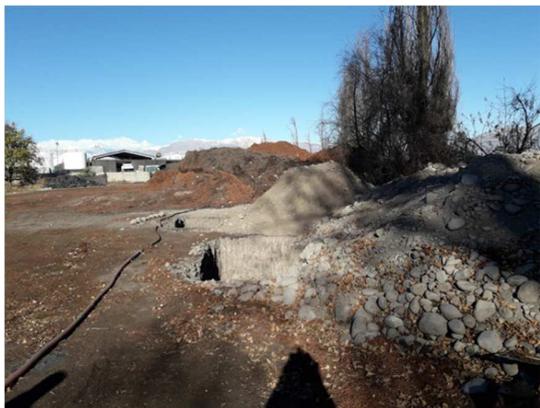
<b>Fotografía N°21.</b>	<b>Fecha: 06.06.18</b>	
<b>Coord. DATUM WGS84 Huso 19S</b>	<b>Este: 346.490</b>	<b>Norte: 6.370.850</b>
<b>Descripción de medio de prueba:</b> zona de acopio de orujos y escobajos en Parcela 10 Sol de Aconcagua.

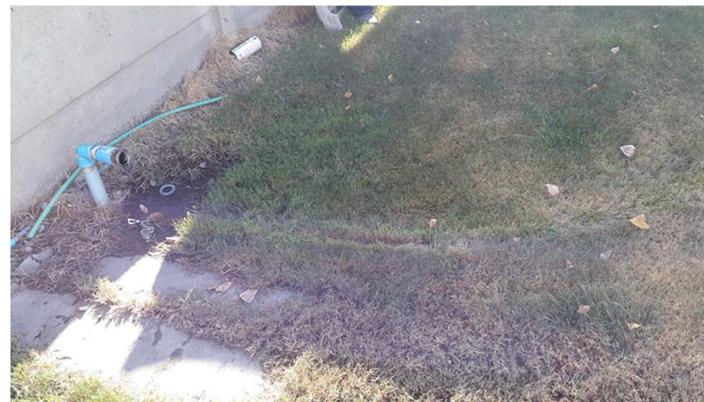
<b>Fotografía N°22.</b>	<b>Fecha: 06.06.18</b>	
<b>Coord. DATUM WGS84 Huso 19S</b>	<b>Este: 346.525</b>	<b>Norte: 6.370.798</b>
<b>Descripción de medio de prueba:</b> punto de conexión de manguera que conduce RIL no tratado en costado pozo acumulación Planta Jucosol.

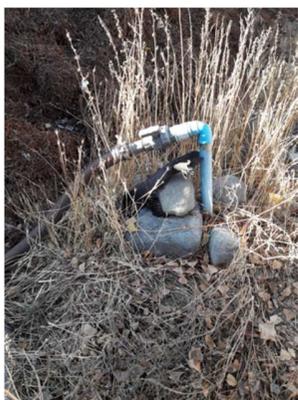
<b>Fotografía N°23.</b>	<b>Fecha: 06-06-18</b>	
<b>Coord. DATUM WGS84 Huso 19S</b>	<b>Este: 326.142</b>	<b>Norte: 6.371.953</b>
<b>Descripción de medio de prueba:</b> punto de conexión en Parcela 10 Sol de Aconcagua.

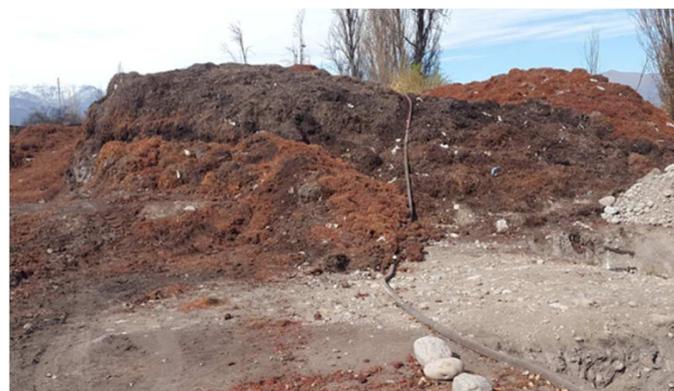
<b>Fotografía N°24.</b>	<b>Fecha: 06-06-18</b>	
<b>Coord. DATUM WGS84 Huso 19S</b>	<b>Este: 346.490</b>	<b>Norte: 6.370.850</b>
<b>Descripción de medio de prueba:</b> manguera para para humectar acopios de escobajos y orujos con RIL no tratado en Parcela 10 Sol de Aconcagua.

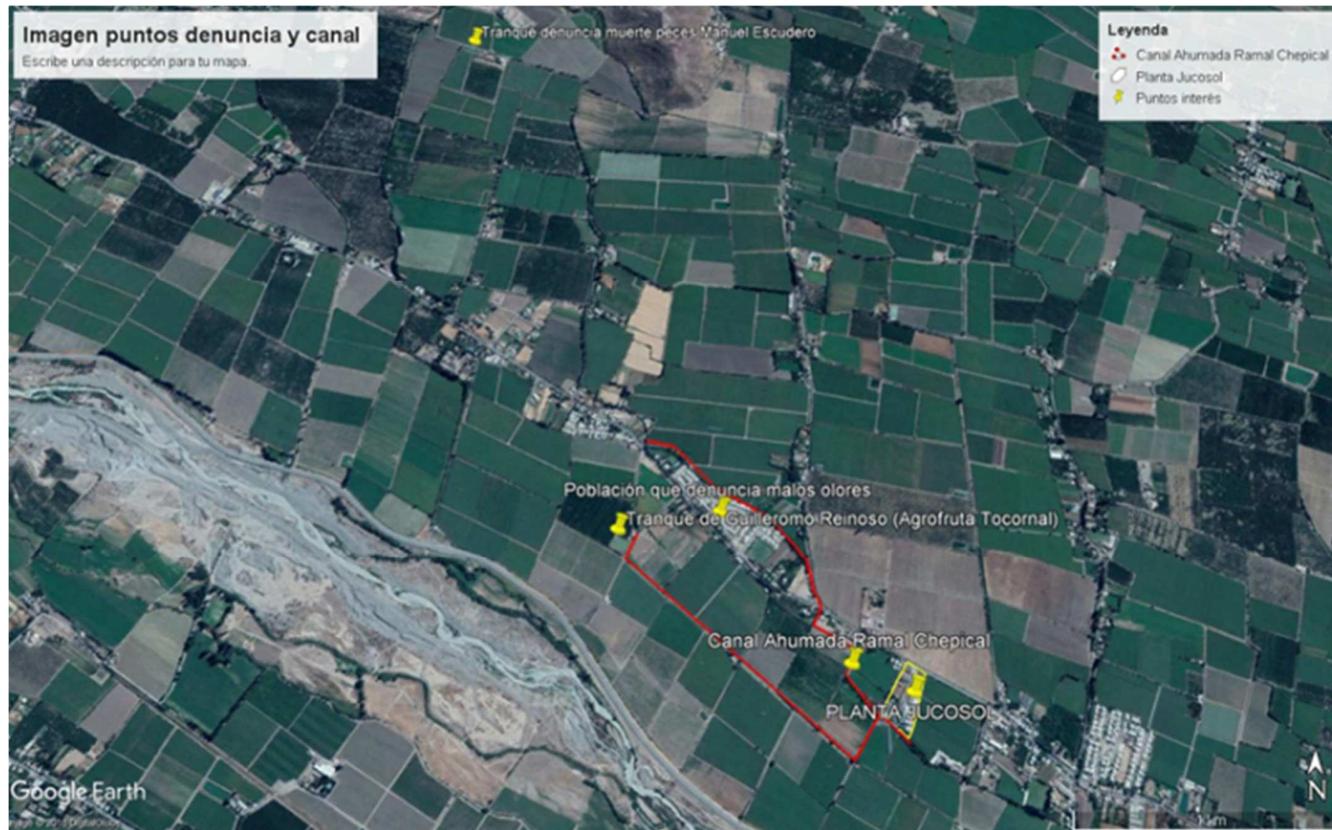
### Imagen N°4.

**Descripción de medio de prueba:** Imagen satelital del 15.03.18 que muestra la ubicación de la Planta JUCOSOL y de la Parcela 10 Sol de Aconcagua respecto de los puntos relacionados con las denuncias recibidas.

- a. Se realizó un análisis de imágenes satelitales del área, constatándose que el Canal Ahumada Ramal Chepical y sus acequias de distribución, circulan por parte del perímetro de la Planta Jucosol: por deslinde sur, con predio con alfalfa donde se dispone RIL no tratado y por el poniente, con Parcela 10 Sol de Aconcagua, donde se acumulan escobajos y orujos, y se conectan con los puntos mencionados en diversas denuncias recibidas por ese servicio. (Imagen N°4).

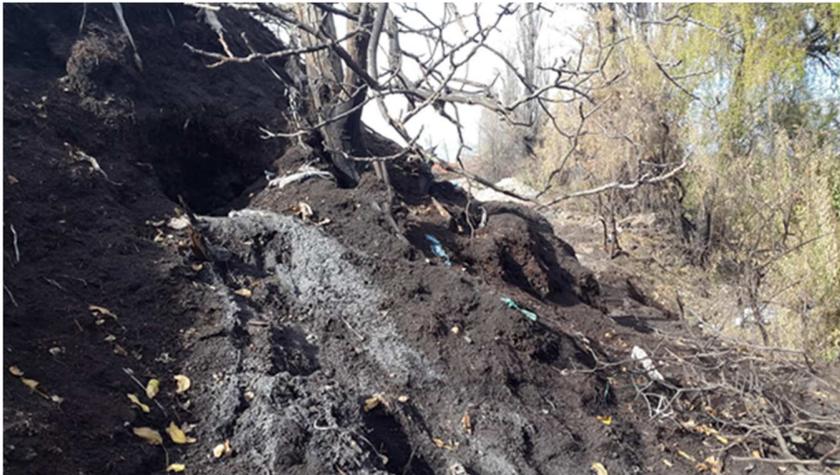
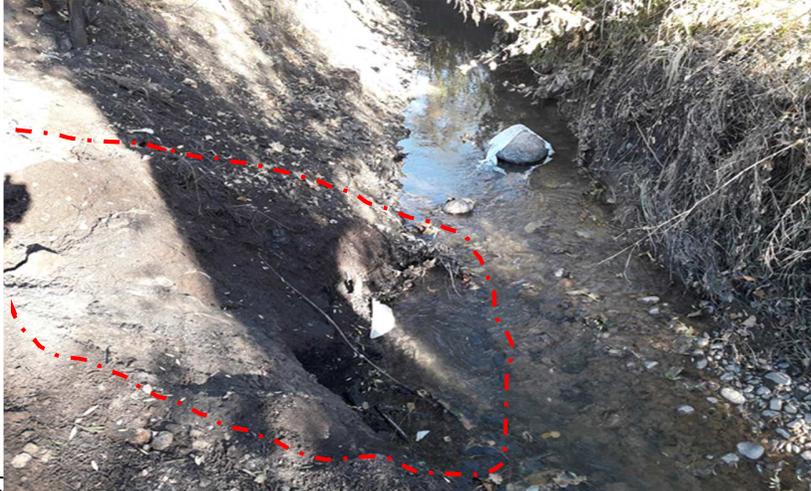
<b>Otros Hechos N°1. Derrames al canal Ahumada.</b>					
<b>Descripción:</b>					
Durante la actividad de inspección ambiental, se constató que en el predio colindante a la Planta Jucosol (Parcela N° 10 Sol de Aconcagua), se encuentra un depósito de material compuesto de escobajos y orujos provenientes de dicha planta, <u>con evidencia de haber sufrido un evento de incendio.</u>					
<ol style="list-style-type: none"> <li>1. El Sr. Gutiérrez mencionó que el día sábado 19 de mayo de 2018, se produjo un incendio en uno de estos montículos colindantes al canal de riego. Se utilizó la estructura montada para estos eventos (humectación con RIL no tratado) para apagar el incendio, y que también concurrió bomberos y que producto del agua utilizada para apagar el incendio se produjo deriva de material hacia el Canal Ahumada. Esta descripción de los hechos es la que el Titular asume como causante de los hechos que originaron denuncias entre la comunidad. (Fotografías N°25 y N°26) (Imagen N°5).</li> <li>2. Se constata al momento de fiscalizar que hay un tronco quemado de árbol desde donde emana humo, y que se ubica en el borde del canal.</li> <li>3. El Sr. Gutiérrez manifiesta que se realizaron trabajo con maquinaria para retirar parte del material desde las orillas del canal.</li> </ol>

<b>Fotografía N°25.</b>		<b>Fecha: 06-06-18</b>		<b>Fotografía N°26.</b>	
<b>Coordenadas DATUM WGS84 HUSO 19S</b>		<b>Este: 346.490</b>	<b>Norte: 6.370.850</b>	<b>Coordenadas DATUM WGS84 HUSO 19S</b>	
				<b>Este: 346.490</b>	<b>Norte: 6.370.850</b>
<b>Descripción de medio de prueba:</b> Acopios de orujos y escobajos en borde canal Ahumada.			<b>Descripción de medio de prueba:</b> Borde canal Ahumada en Parcela 10 con evidencias de escurrimientos.

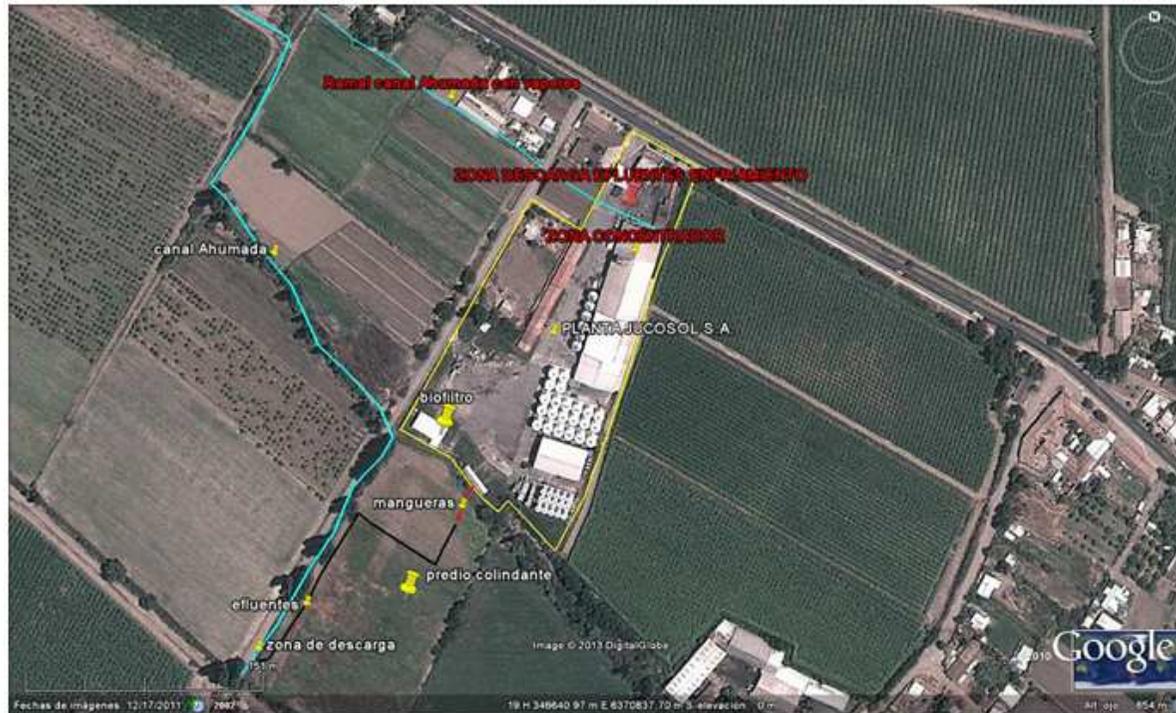
**Imagen N°6**

- a. Denuncia Folio N° 83366 del 17.05.2013 realizada al SAG por “contaminación de aguas servidas en acequia de regadío, aparentemente de la planta JUCOSOL”, constatándose durante la inspección en la parcela del denunciante, que el tranque acumulador de aguas para riego, que receptiona desde el Canal Ahumada, presenta residuos de coloración casi negra en sus paredes, aguas de color oscuro y mal olor. Al realizar recorrido aguas arriba por el canal Ahumada hasta llegar a la planta JUCOSOL se constató una manguera saliente desde la planta hacia un predio colindante, y que había descargado residuos líquidos de coloración oscura; donde el caudal escurrió y cayó a dicho curso de agua. (Ver imagen N°6)

**Descripción medio de prueba:** Esquema descargas efluentes JUCOSOL contenido en denuncia SAG.  
(Fuente: Expediente denuncia SIDEN N°632)
