INFORME TÉCNICO DE FISCALIZACIÓN AMBIENTAL

VIÑEDOS CORPORA

DFZ-2018-1061-VI-RCA-IA

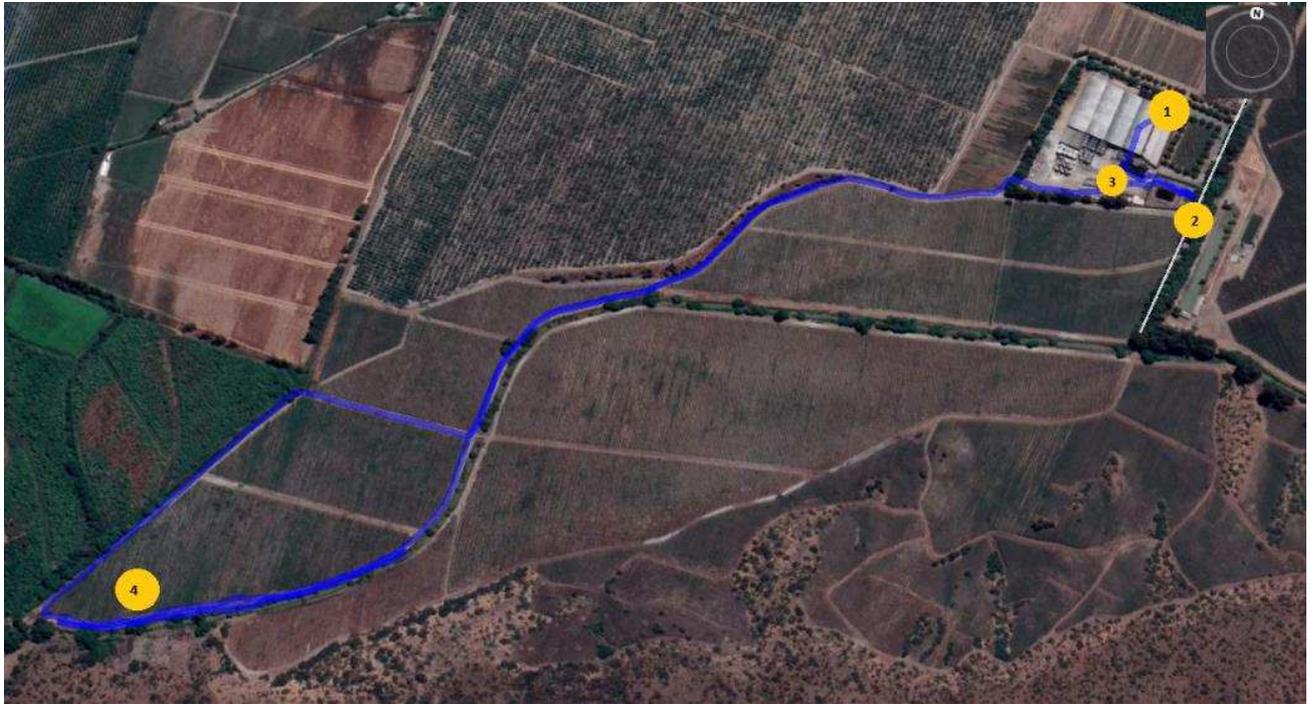
Figura 3. Esquema recorrido (Fuente: Google earth, 2018).

N° de estación	Nombre del sector	Descripción estación
1	Bodega de vinos	Sector donde se encuentran las oficinas administrativas y bodega de vinos de Viña Santa Carolina.
2	Planta Tratamiento RILes	Sector de Planta de Tratamiento de RILes
3	Almacenamiento de residuos no peligrosos.	Sector donde se almacenan los residuos no peligrosos.
4	Zona de riego efluente tratado,	Sector donde se realiza el riego de efluente tratado mediante aspersión, predio de 6 há, con plantación de vides.

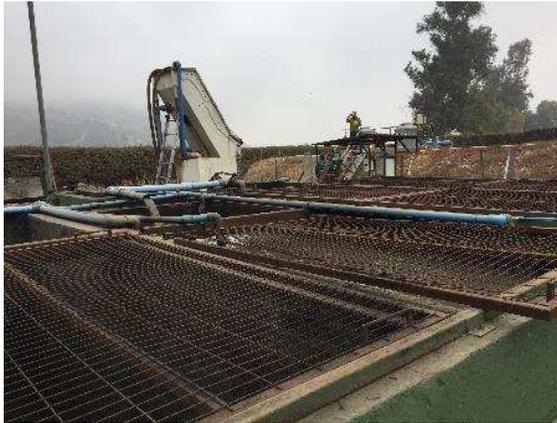
Fotografía 1.

- b. Se constató la operación de una planta de tratamiento de RILes (Fotografía 1), la cual presentó las siguientes unidades:
 - ✓ Cámara recepción de RILes.

Descripción Medio de Prueba: Fotografía muestra planta de tratamiento de RILES

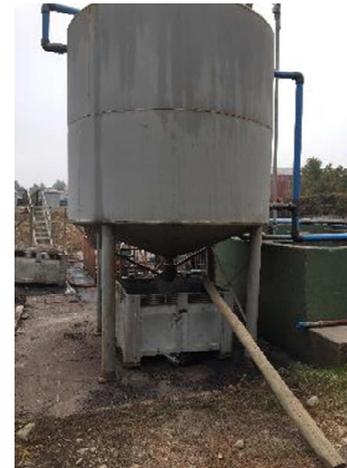
Fotografía 2.

Descripción Medio de Prueba: Fotografía muestra estanque cónico de separación líquido y lodos.

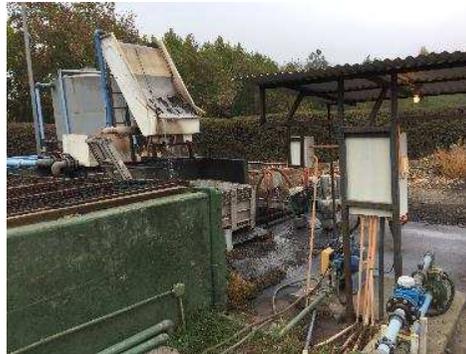
Fotografía 3.

Descripción Medio de Prueba: Fotografía muestra filtro parabólico

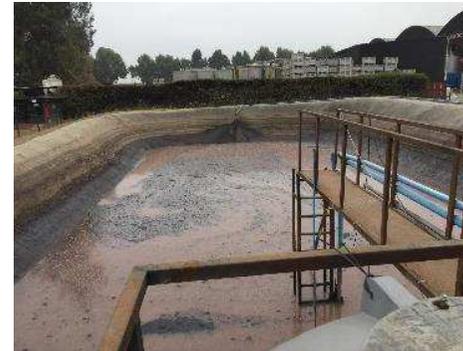
Fotografía 4.

Descripción Medio de Prueba: Fotografía muestra tranque de acumulación de efluente tratado.

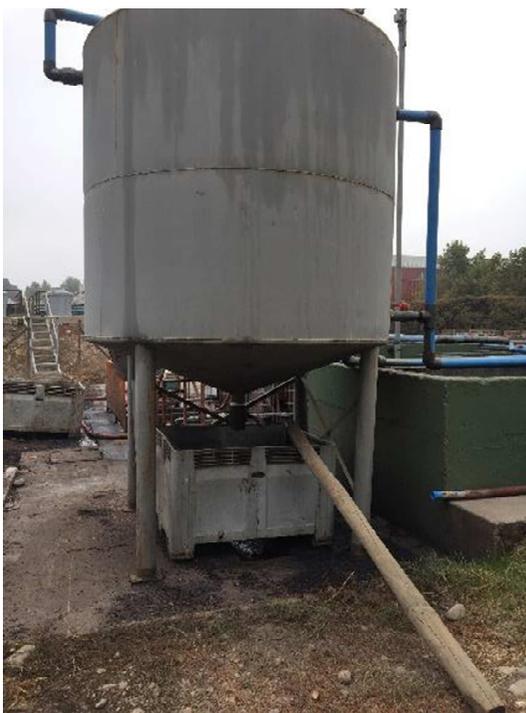
Fotografía 5.

- Se constató el acopio de 6 bins con lodos, y otros bins vacíos, a un costado de la planta de RILes, los cuales no se encontraron tapados, además, el suelo de este lugar es de maicillo, no cumpliendo con lo establecido en considerando 5.1.11 de la RCA N° 283/2014, relativo a que, el lugar de almacenamiento de lodos deberá diseñarse de manera que, controlen la infiltración de líquidos hacia aguas subterráneas, requerimientos señalados en el artículo 50° del D.S N° 3/2012.

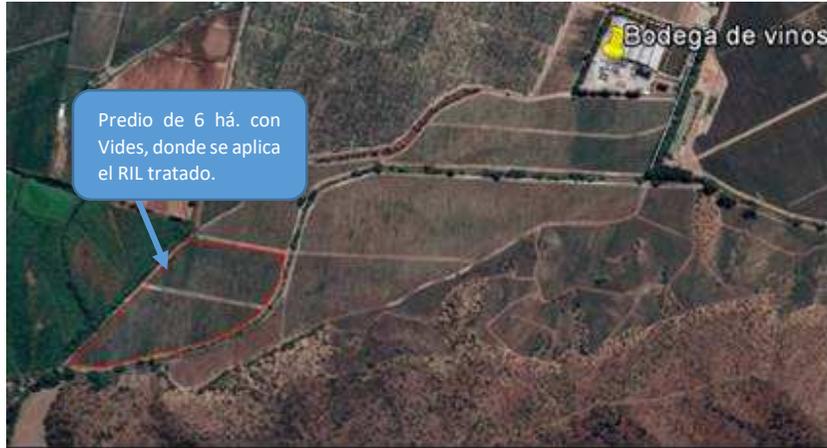
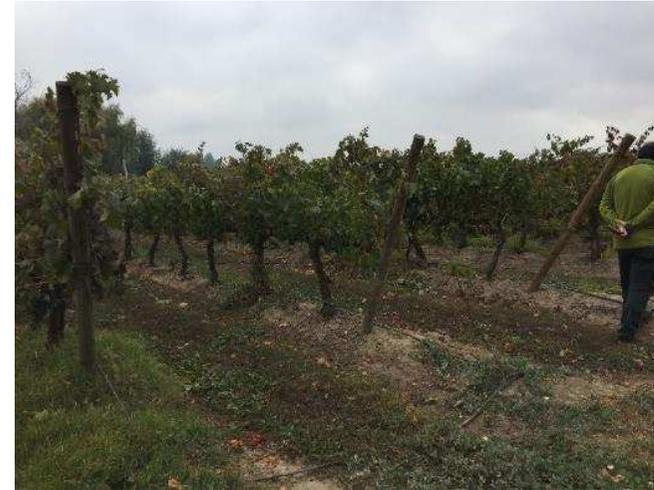
Imagen 1.

- e. En cuanto al Plan de Aplicación de RILes al suelo entregado por el Titular, el cual cuenta con fecha noviembre de 2015 (anexo 2), el Servicio Agrícola Ganadero (SAG), mediante el Ord N° 1729/2018, e Informe técnico (Anexo 3), indicó lo siguiente; *“El titular presenta a través de carta de fecha 2 de diciembre del 2015, un Plan de Aplicación de Riles cumpliendo con las observaciones pronunciadas por este Servicio a la Adenda Complementaria de dicho proyecto. No obstante, en adelante no se ha recibido mayores antecedentes que den cuenta de un Plan de Seguimiento al programa de aplicaciones de riles”.*
