**INFORME TÉCNICO DE FISCALIZACIÓN AMBIENTAL**

**INSPECCIÓN AMBIENTAL**

**COMPAÑÍA CONTRACTUAL MINERA CANDELARIA**

**DFZ-2018-2128-III-RCA-IA**

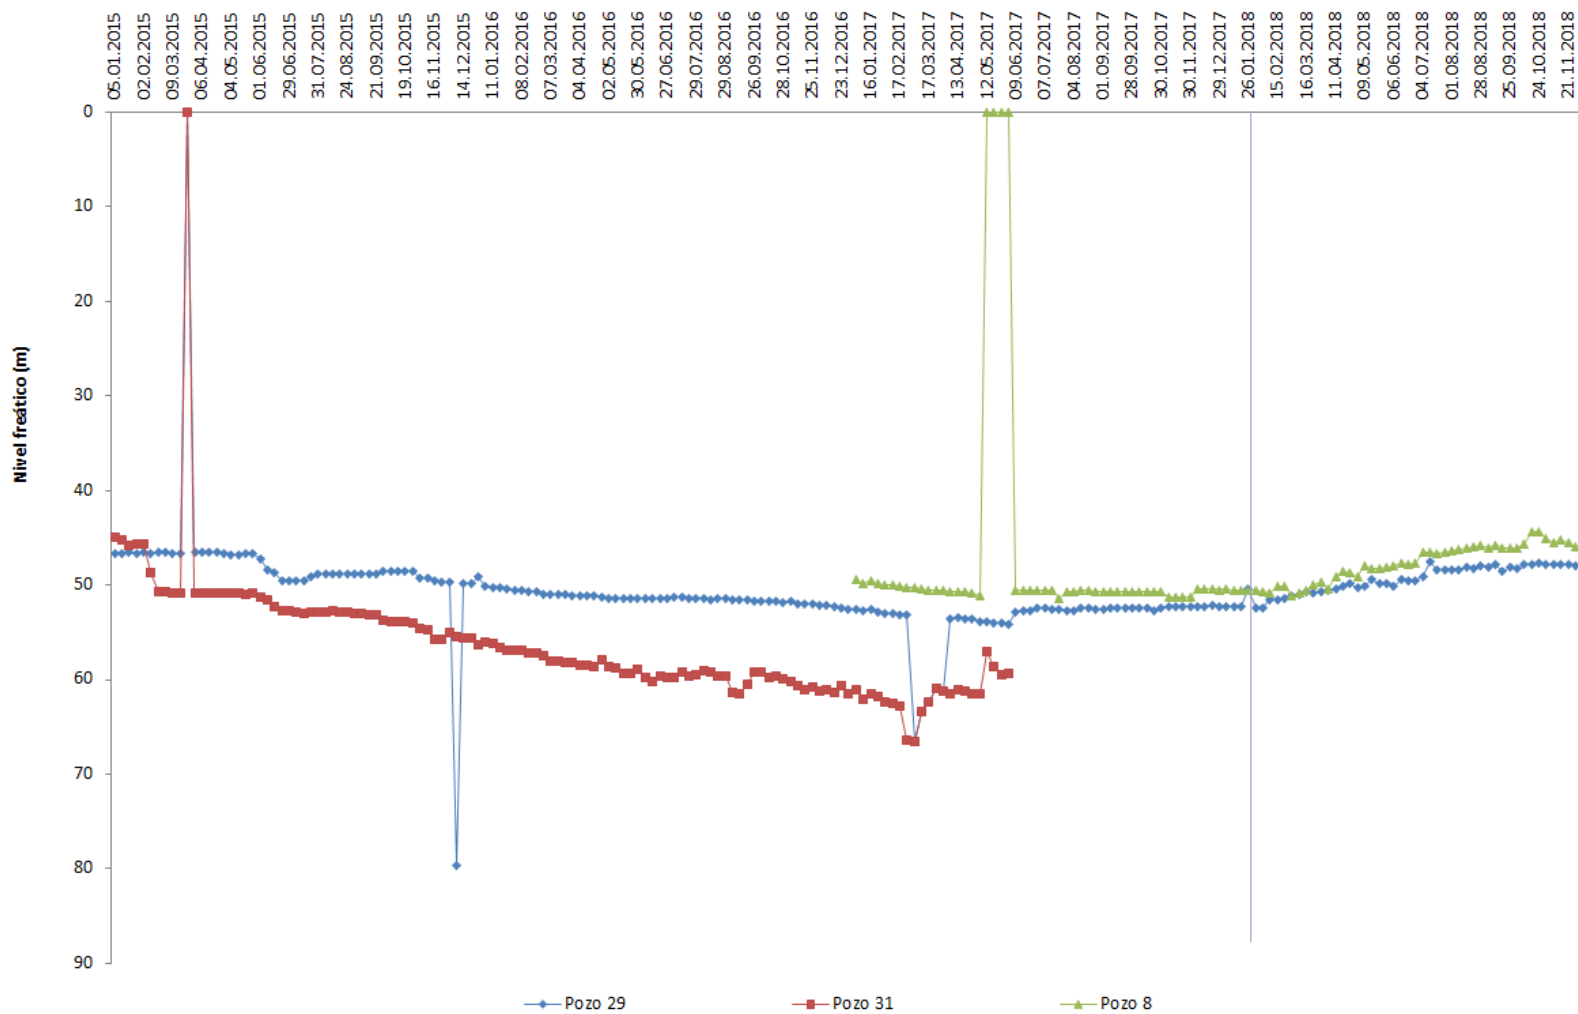
Registro 1.

Descripción medio de prueba: Nivel freático de los pozos 29, 31 y 8 ubicados en el sector 5 del acuífero de Copiapó. La línea morada indica el inicio de la tendencia al alza.

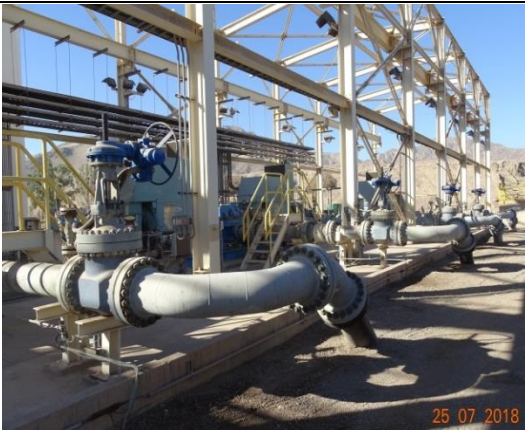
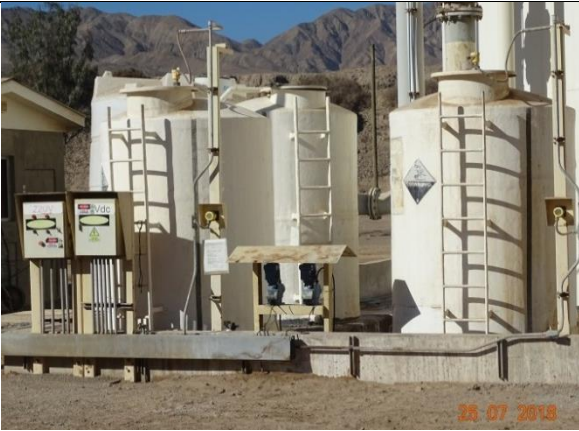
<b>Fotografía 5.</b>	<b>Fecha: 25-07-2018</b>	<b>Fotografía 6.</b>	<b>Fecha: 25-07-2018</b>		
<b>Coordenadas DATUM WGS84 HUSO 19S</b>	<b>Coordenada Norte: 6.973.886 m</b>	<b>Coordenada Este: 364.204 m</b>	<b>Coordenadas DATUM WGS84 HUSO 19S</b>	<b>Coordenada Norte: 6.973.923 m</b>	<b>Coordenada Este: 364.223 m</b>
<b>Descripción medio de prueba:</b> Sistema de bombeo de agua desde sector bodega a mina.		<b>Descripción medio de prueba:</b> Bomba de impulsión de agua desde sector bodega a mina.

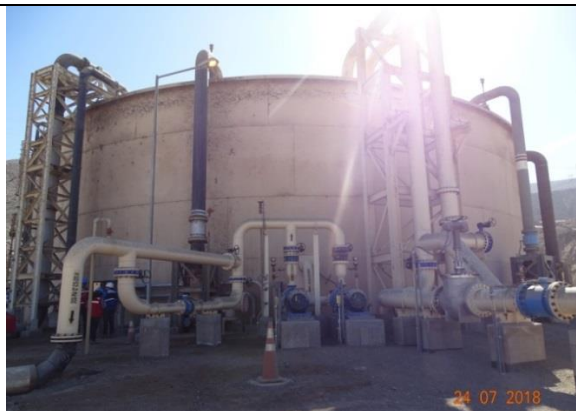
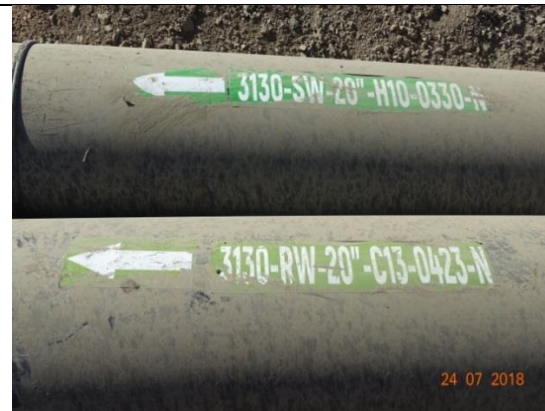
<b>Fotografía 10.</b>	<b>Fecha: 24-07-2018</b>		<b>Fotografía 11.</b>	<b>Fecha: 24-07-2018</b>	
<b>Coordenadas DATUM WGS84 HUSO 19S</b>	<b>Coordenada Norte: 6.973.886 m</b>	<b>Coordenada Este: 364.204 m</b>	<b>Coordenadas DATUM WGS84 HUSO 19S</b>	<b>Coordenada Norte: 6.973.923 m</b>	<b>Coordenada Este: 364.223 m</b>
<b>Descripción medio de prueba:</b> Estanque TK30 y sus líneas de aguas captadas desde el sistema de recirculación, agua fresca desde estanque TK29 y desde el Depósito Los Diques.			<b>Descripción medio de prueba:</b> Línea de salida que envía las aguas contenidas en el estanque Tk30 a la Planta de procesos.

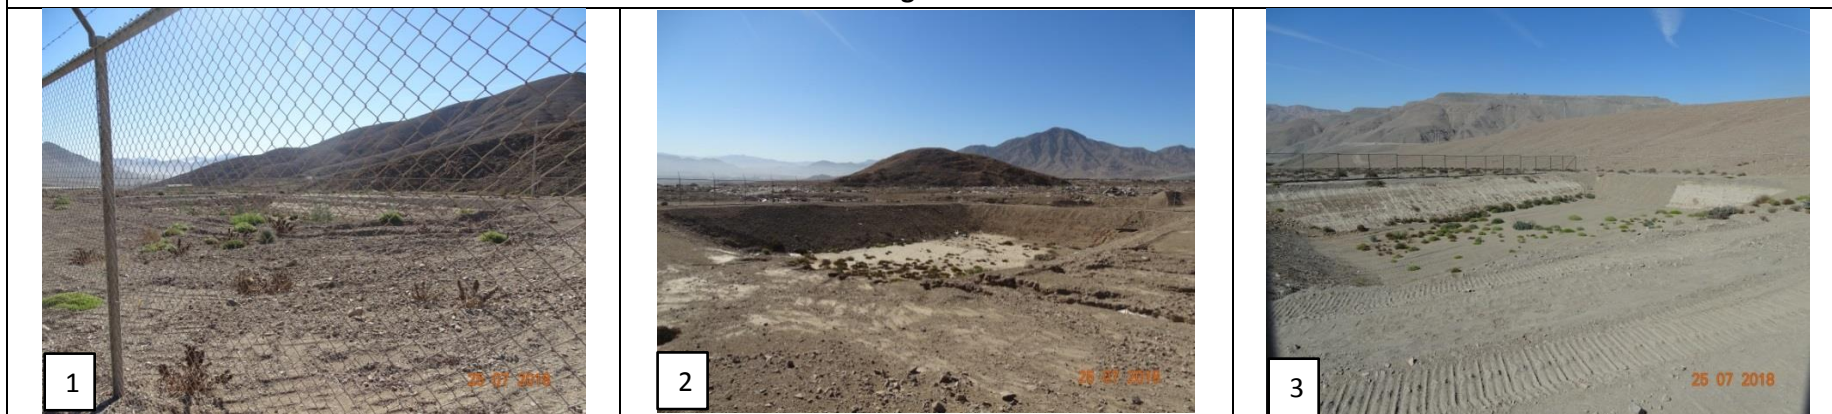
<b>Fotografía 12.</b>	<b>Fecha: 25-07-2018</b>	
<b>Piscina</b>	<b>Coordenadas DATUM WGS84 HUSO 19S</b>	
<b>1</b>	<b>Coordenada Norte:</b> 6.965.577 m	<b>Coordenada Este:</b> 365.835 m
<b>2</b>	<b>Coordenada Norte:</b> 6.963.891 m	<b>Coordenada Este:</b> 368.107 m
<b>3</b>	<b>Coordenada Norte:</b> 6.965.577 m	<b>Coordenada Este:</b> 365.835 m
<b>Descripción medio de prueba:</b> Piscinas de emergencia N° 1, 2 y 3, distribuidas a lo largo del tramo del acueducto desde Bodega a Mina Candelaria.

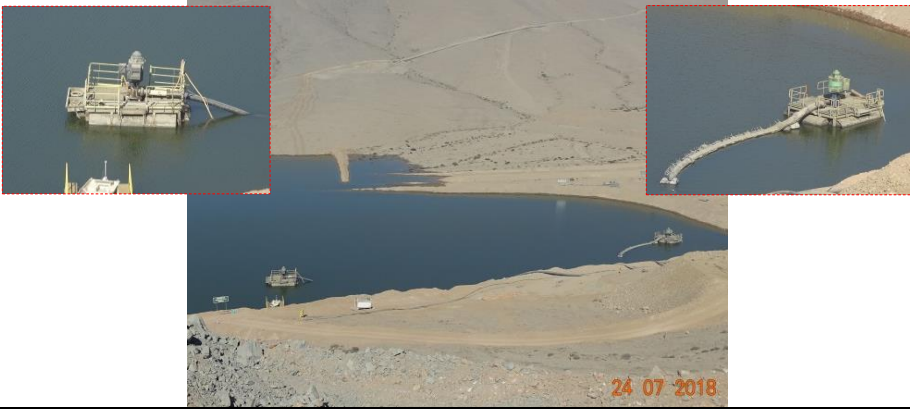
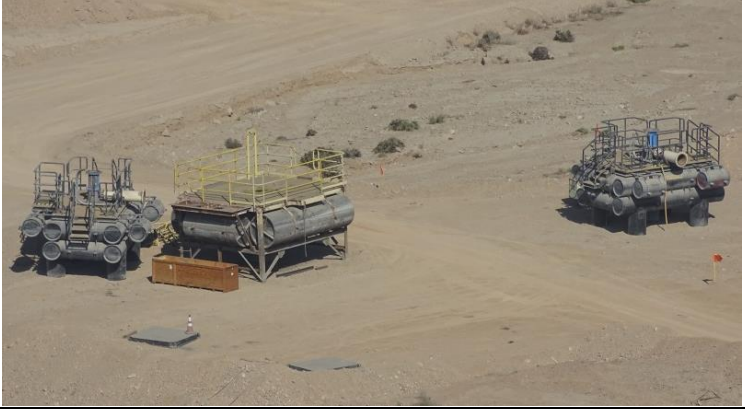
<b>Fotografía 13.</b>	<b>Fecha: 24-07-2018</b>	<b>Fotografía 14.</b>	<b>Fecha: 24-07-2018</b>
<b>Coordenadas DATUM WGS84 HUSO 19S</b>	<b>Coordenada Norte: 6.954.260 m</b>	<b>Coordenada Este: 369.351 m</b>	<b>Coordenadas DATUM WGS84 HUSO 19S</b>
			<b>Coordenada Norte: 6.954.286 m</b>
			<b>Coordenada Este: 369.364 m</b>
<b>Descripción medio de prueba:</b> Depósito de Relaves Los Diques. Se observó maquinaria trabajando en la construcción del muro del depósito.		<b>Descripción medio de prueba:</b> Vista 2 del Depósito de Relaves Los Diques. Se observa en su cara interior, predominancia de la fase líquida.

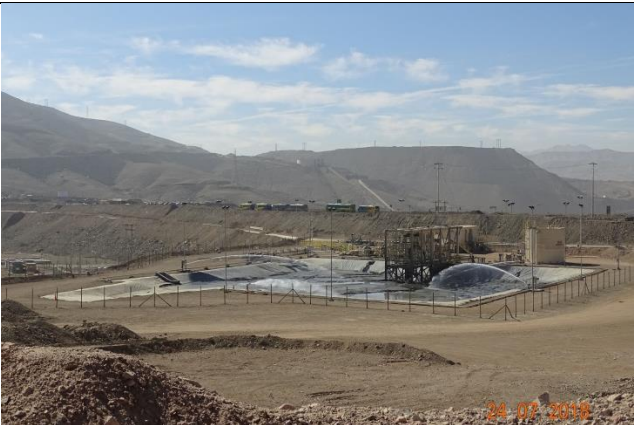
<b>Fotografía 17.</b>	<b>Fecha: 24-07-2018</b>	
<b>Coordenadas DATUM WGS84 HUSO 19S</b>	Coordenada Norte: 6.954.271 m	Coordenada Este: 369.341 m
<b>Descripción medio de prueba:</b> Cajón de distribución en el sector poniente del Depósito de Relaves Los Diques.		
<b>Fotografía 18.</b>	<b>Fecha: 24-07-2018</b>	
<b>Coordenadas DATUM WGS84 HUSO 19S</b>	Coordenada Norte: 6.954.271 m	Coordenada Este: 369.341 m
<b>Descripción medio de prueba:</b> Tuberías de conducción de relaves desde el cajón de distribución al Depósito de Relaves Los Diques.

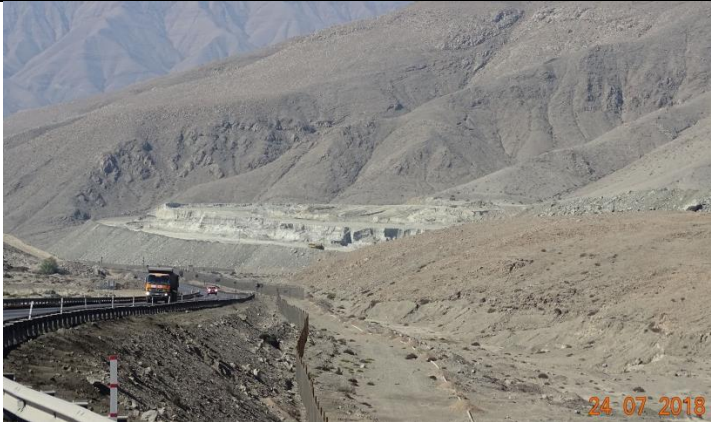
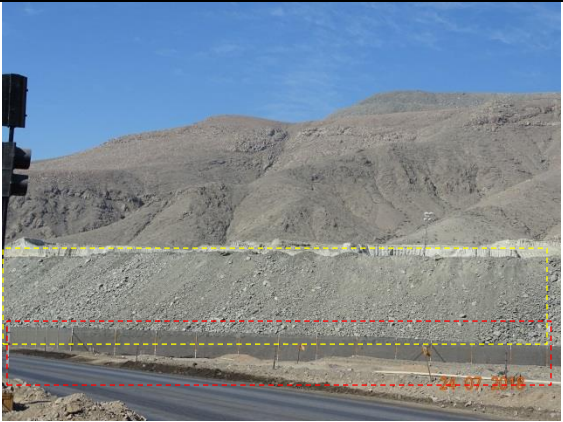
<b>Fotografía 29.</b>	<b>Fecha: 24-07-2018</b>	<b>Fotografía 30.</b>	<b>Fecha: 24-07-2018</b>
<b>Coordenadas DATUM WGS84 HUSO 19S</b>	<b>Coordenada Norte: 6.958.855 m</b>	<b>Coordenada Este: 371.958 m</b>	<b>Coordenadas DATUM WGS84 HUSO 19S</b>
			<b>Coordenada Norte: 6.958.855 m</b>
			<b>Coordenada Este: 371.958 m</b>
<b>Descripción medio de prueba:</b> Vista general del Tranque de Relaves San Esteban N° 2.		<b>Descripción medio de prueba:</b> Vista 1 del tranque de Relaves San Esteban N° 2. En la parte baja, se observa malla (rojo) y enrocado (amarillo).
