INFORME TÉCNICO DE FISCALIZACIÓN AMBIENTAL

CORPESCA MEJILLONES

DFZ-2018-795-II-NE-IA

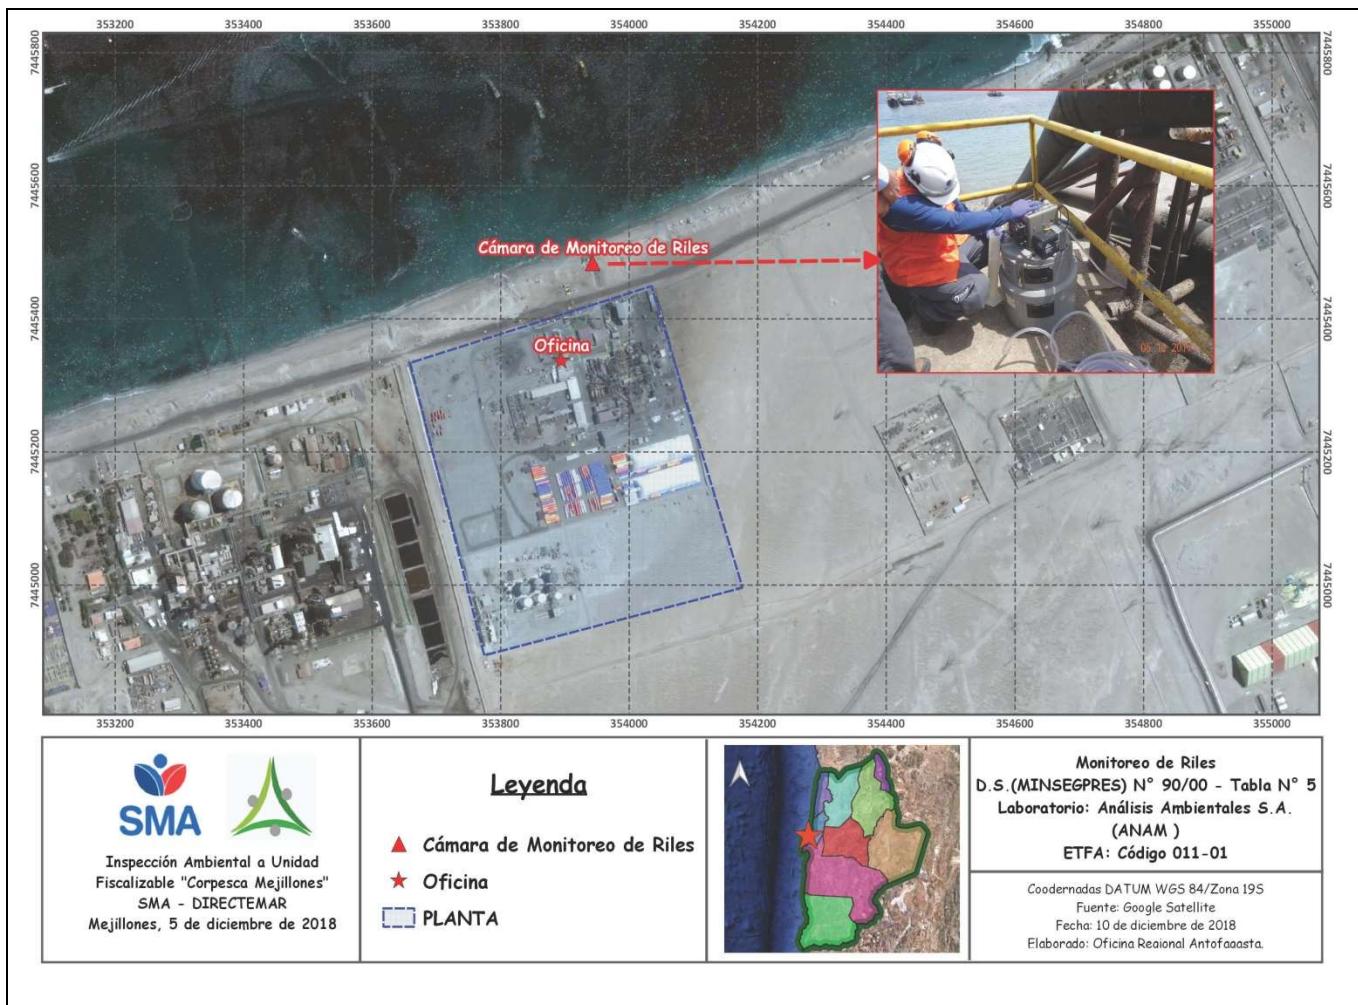
4.3.2 Esquema de recorrido

Nº de estación	Nombre/ Descripción de estación
1	Oficinas Administrativas.
2	Cámara de Monitoreo de Residuos Líquidos.

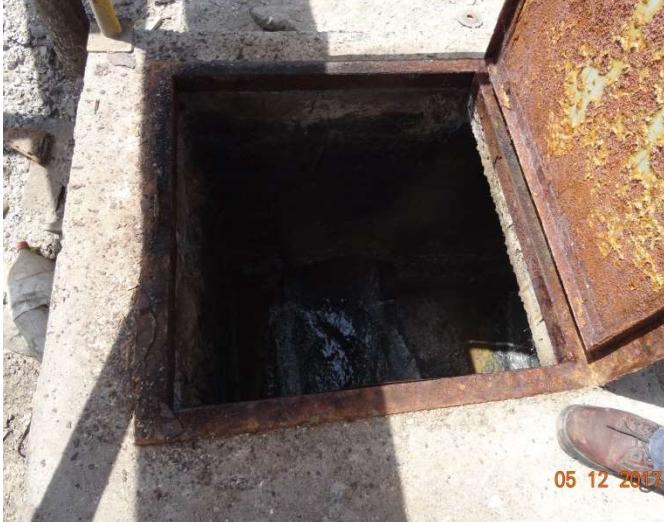
Fotografía 1. Fecha: 05-12-2017

- a. En frente de la planta, se constató la existencia de una cámara en donde confluyen los efluentes que se descargan finalmente al mar. (Fotografía 1)

Fotografía 2. Fecha: 05-12-2017
Coordenadas UTM DATUM WGS84 HUSO 19	Norte: 7.445.484 Este: 353.943
Descripción del medio de prueba: Cámara de muestreo de riles.	Descripción del medio de prueba: Lugar en donde se ejecutan los monitoreos de Autocontrol por el laboratorio CESMEC.

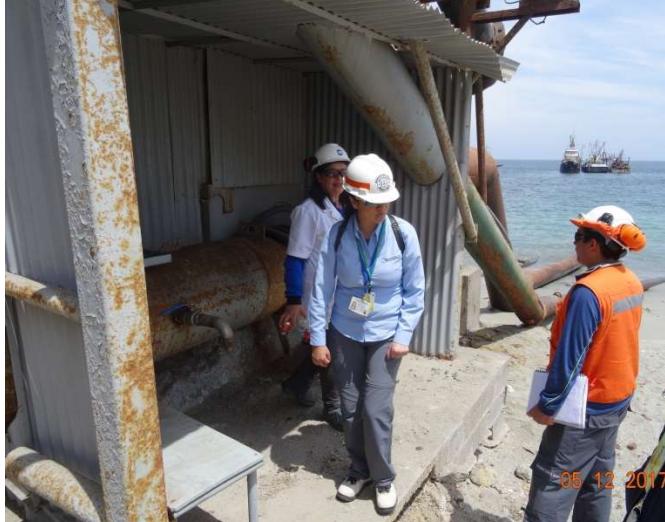
- b. Se unió a la inspección la Sra. Mery Reinoso, jefe de control de calidad, indicó que las muestras de riles efectuadas por la planta se realizan de manera manual desde otro punto de la planta, en donde hay una llave (Fotografía 2). Informó que el laboratorio a cargo de dicho procedimiento es CESMEC, el cual, de acuerdo al Registro de esta Superintendencia, es un laboratorio autorizado como una Entidad Técnica de Fiscalización Ambiental (ETFA) en los alcances requeridos (Código 010-01).

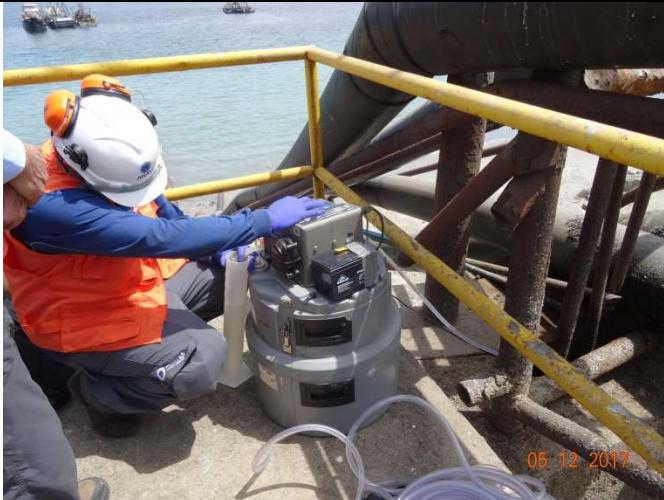
Fotografía 3. 05-12-2017

- c. Se instaló el equipo automático de medición y comenzó a medir a las 11:55 am, arrojando valores de pH in situ de 7,45 y T° in situ 19,3°C. (Fotografía 3)

Fotografía 4. 06-12-2017
Coordenadas UTM DATUM WGS84 HUSO 19	Norte: 7.445.484 Este: 353.943
Descripción del medio de prueba: Instalación del equipo muestreador automático.	Descripción del medio de prueba: Finalización del muestreo de residuos líquidos.

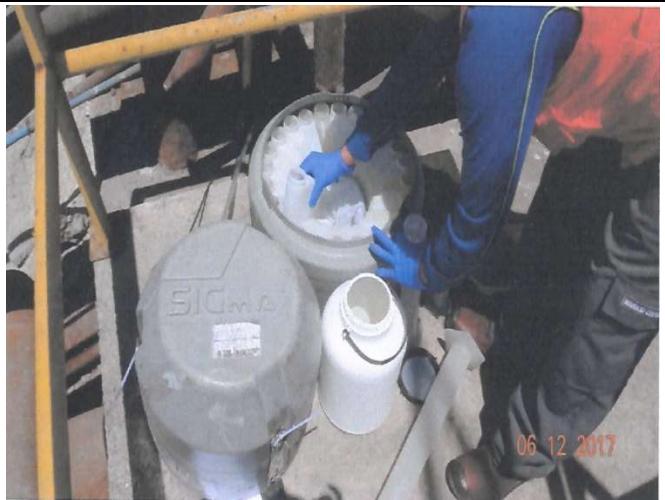
- d. La desinstalación del equipo se efectuó al día siguiente (6 de diciembre), cuyo registro arrojó que entre las 07:00 y 08:00 no hubo descarga de ril, lo cual confirmó el Sr. Antonio Grimaldi, jefe de producción. (Fotografía 4)

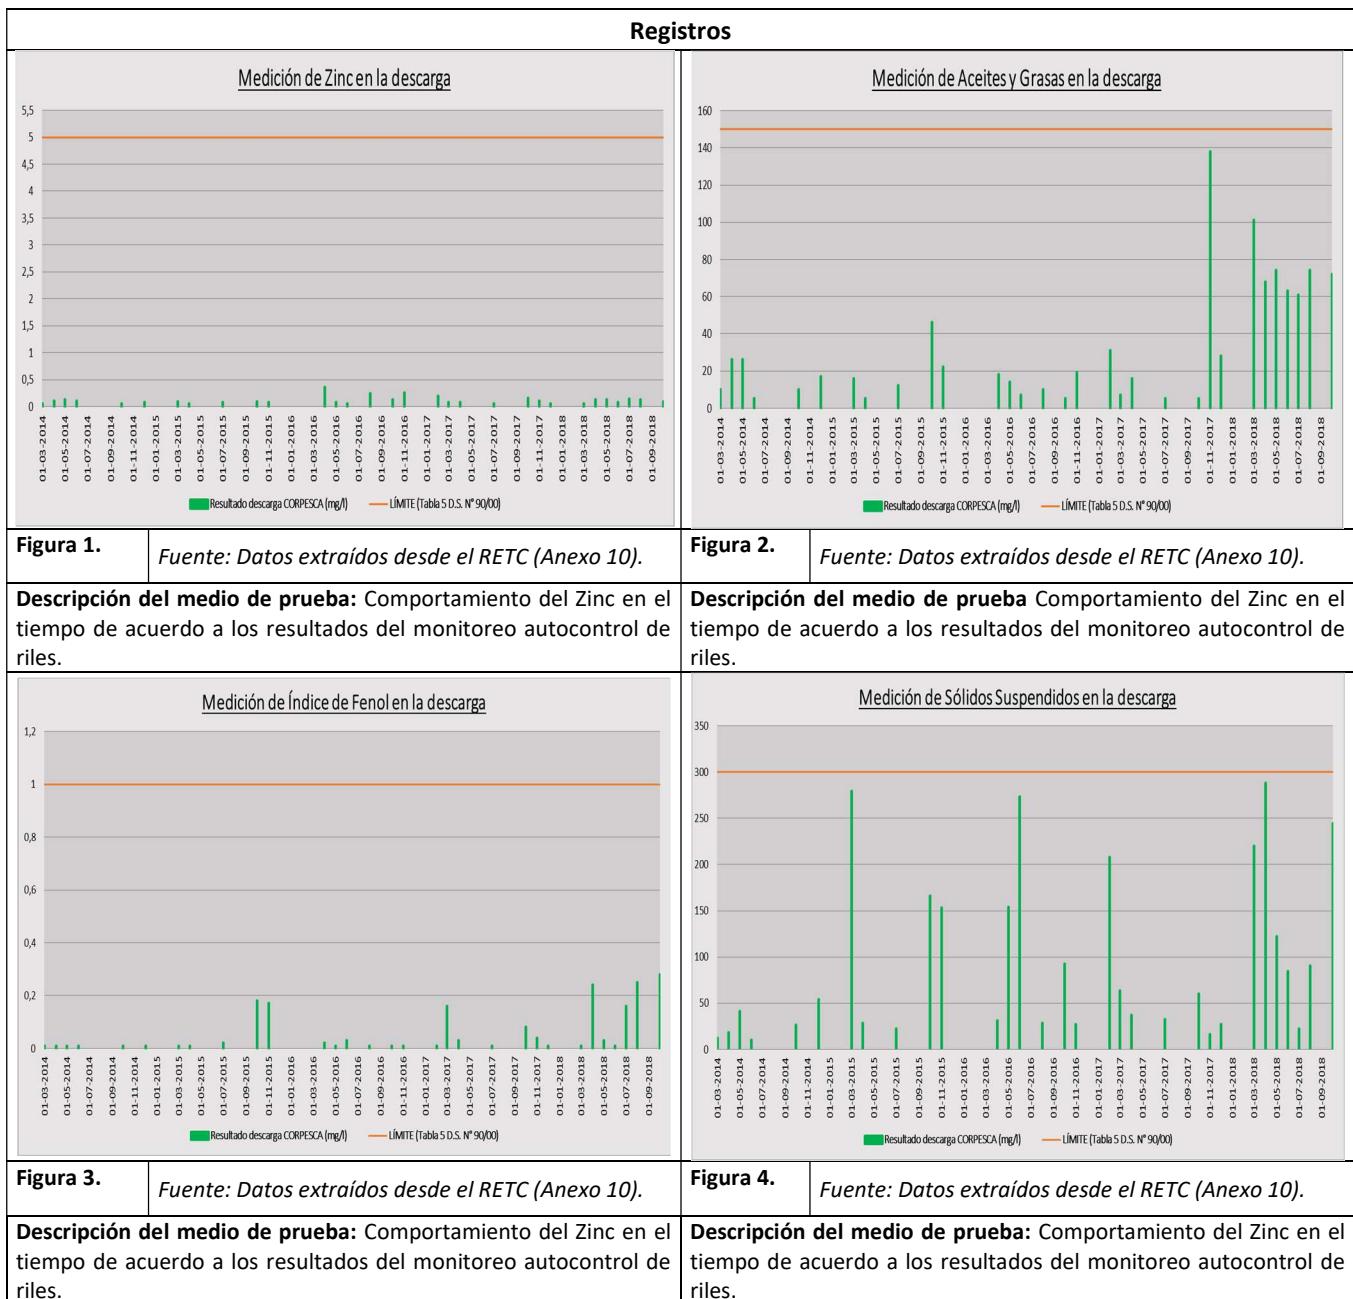
- h. De análisis de los valores de los parámetros medidos conforme al monitoreo de autocontrol de riles, se verificó que todos cumplen con los límites establecidos en la tabla de cumplimiento. (Figuras 1, 2, 3 y 4)
