## INFORME TÉCNICO DE FISCALIZACIÓN AMBIENTAL

ALTO JAHUEL

DFZ-2018-894-VII-RCA-IA

La Unidad fiscalizable esta compuesta por cuatro proyectos calificados ambientalmente favorables por el Servicio de Evaluación Ambiental, Dirección Ejecutiva.: “Línea Ancoa - Alto Jahuel 2 x 500 kV: Primer Circuito” (RCA N° 50/2012), “Modificación al Trazado Línea Ancoa - Alto Jahuel 2x500kV: Primer Circuito” (RCA N° 73/2013), “Complementos para el Tendido y Operación y Rectificación de Trazado Línea Ancoa - Alto Jahuel 2x500kV: Primer Circuito” (RCA N°87/2014) y, “Línea Ancoa - Alto Jahuel 500 kV: Tendido del Segundo Circuito” (RCA N°784/2014).

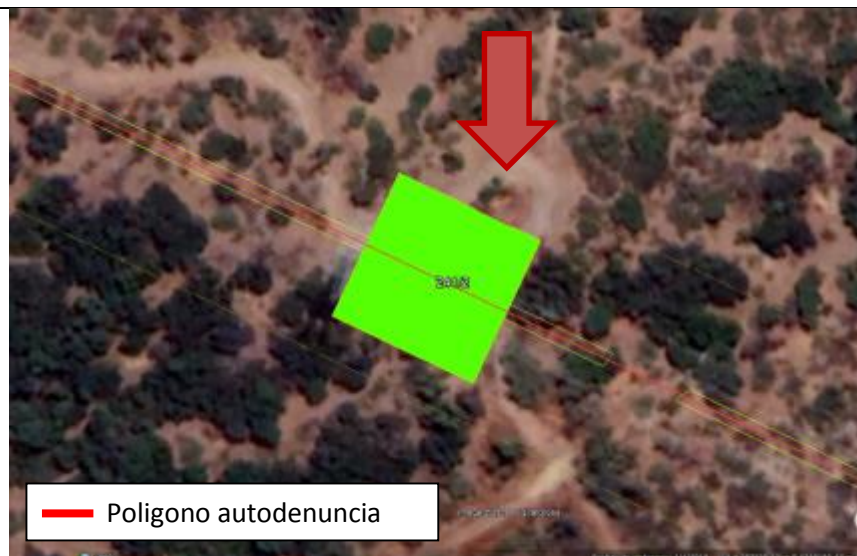
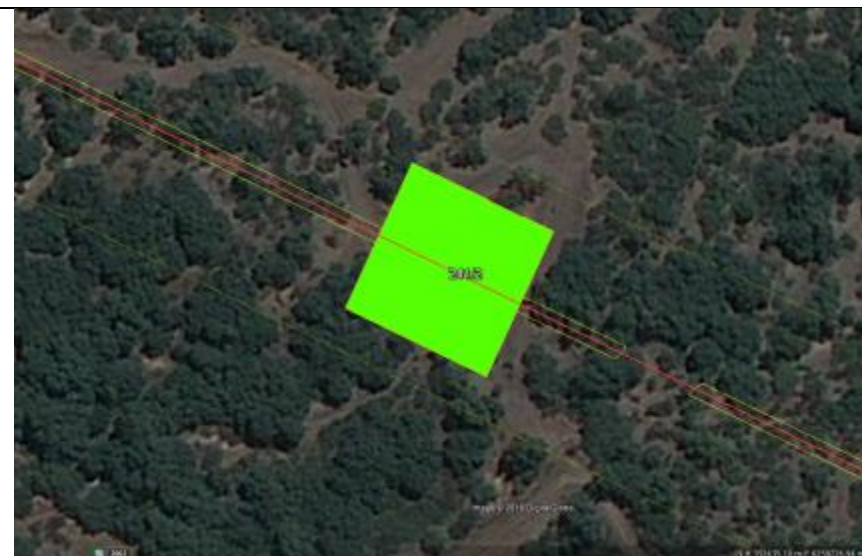
<b>Fotografía 21.</b>	<b>Fecha:</b> 10-09-2018		<b>Fotografía 22.</b>	<b>Fecha:</b> 10-09-2018	
<b>Coordenadas DATUM WGS84 HUSO (19)</b>	<b>Norte:</b> 6259180	<b>Este:</b> 352535	<b>Coordenadas DATUM WGS84 HUSO (19)</b>	<b>Norte:</b> 6259180	<b>Este:</b> 352535
<b>Descripción de medio de prueba:</b> En un análisis temporal, se observa que se perdió el área de vegetación nativa al interior del polígono en rojo de la autodenuncia, correspondiente a 0,005 ha.

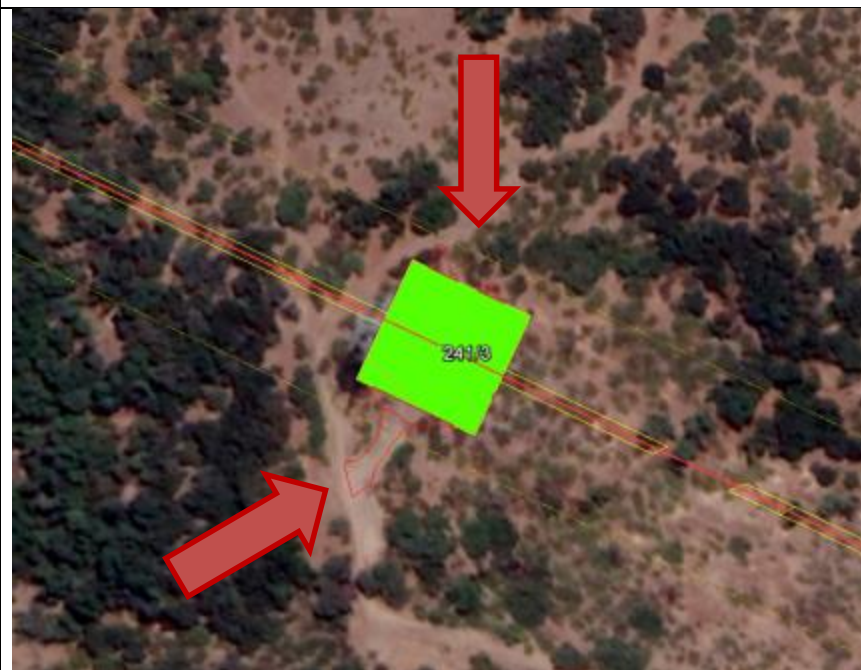
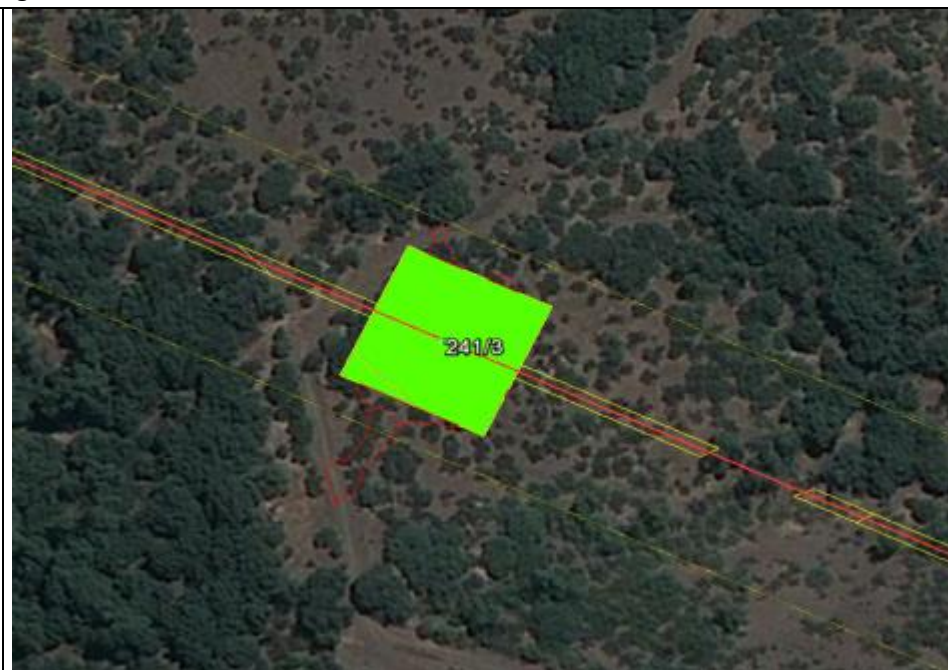
**Descripción de medio de prueba:** cárcavas constatadas en el camino entre las torres 241/2-v-95 y 241/2, el cual no poseía obras de drenaje.

<b>Fotografía 25.</b>		<b>Fecha:</b> 10-09-2018		<b>Fotografía 26.</b>		<b>Fecha:</b> 10-09-2018	
<b>Coordenadas DATUM WGS84 HUSO (19)</b>		<b>Norte:</b> 6259486	<b>Este:</b> 351637	<b>Coordenadas DATUM WGS84 HUSO (19)</b>		<b>Norte:</b> 6259486	<b>Este:</b> 351637
<b>Descripción de medio de prueba:</b> En un análisis temporal, se observa que se perdió el área de vegetación nativa al interior del polígono en rojo de la autodenuncia, correspondiente a 0,032 ha.

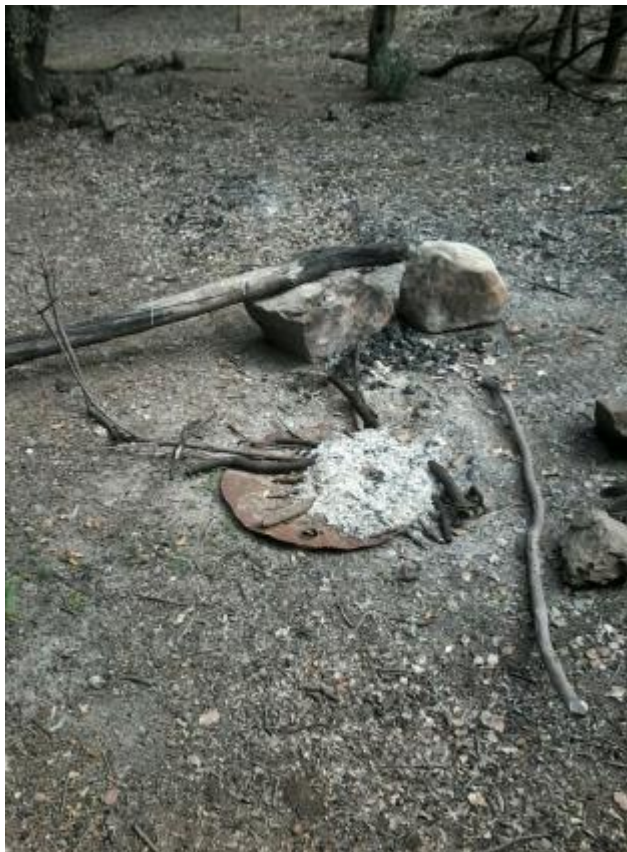
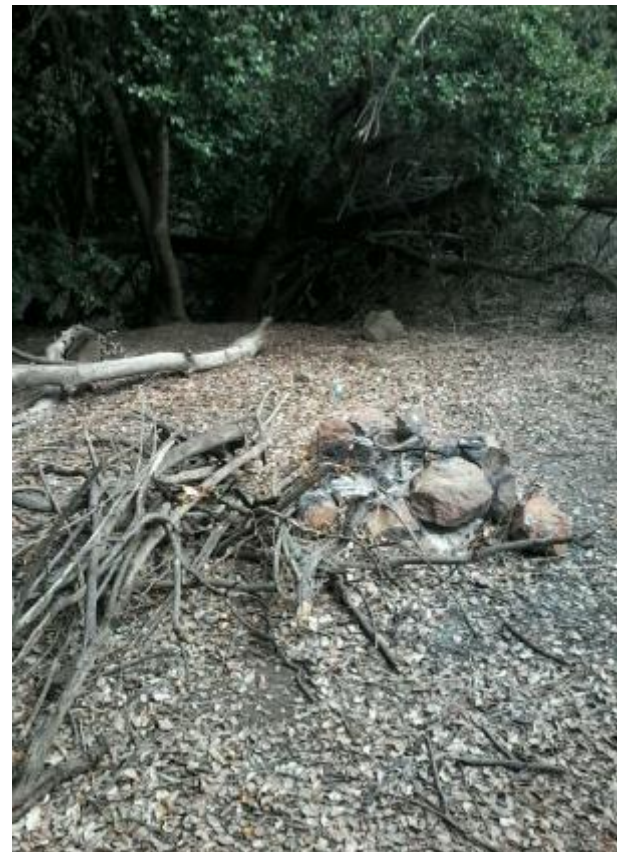
<b>Fotografía 31.</b>	<b>Fecha:</b> 11-09-2018		<b>Fotografía 32.</b>	<b>Fecha:</b> 11-09-2018	
<b>Coordenadas DATUM WGS84 HUSO (19)</b>	<b>Norte:</b> 6259413	<b>Este:</b> 352604	<b>Coordenadas DATUM WGS84 HUSO (19)</b>	<b>Norte:</b> 6259330	<b>Este:</b> 352670
<b>Descripción de medio de prueba:</b> Fogatas al interior del área de enriquecimiento y manejo			<b>Descripción de medio de prueba:</b> Fogatas al interior del área de enriquecimiento y manejo

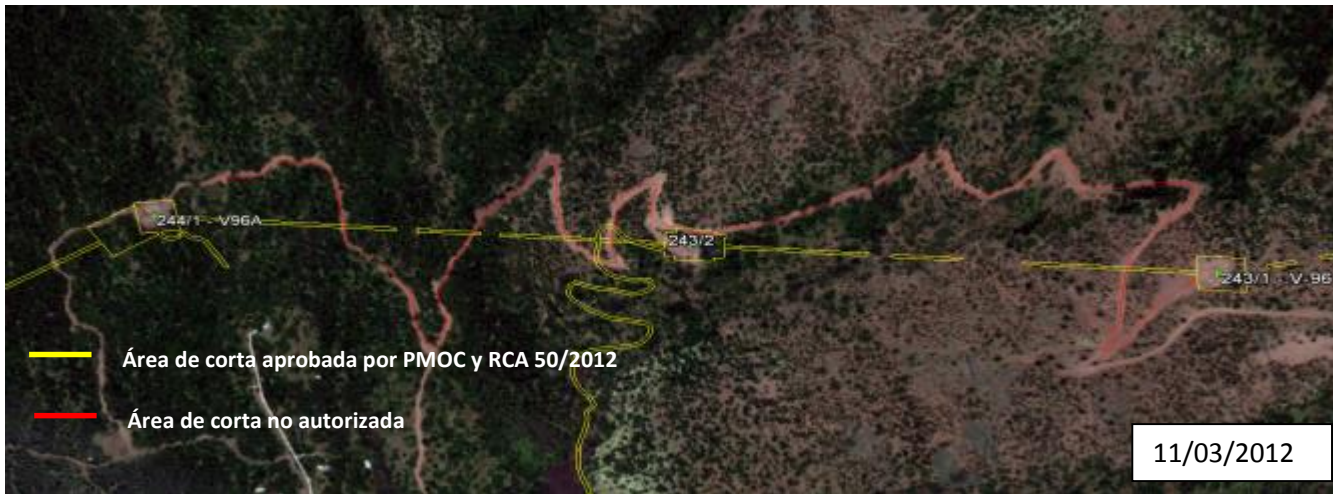
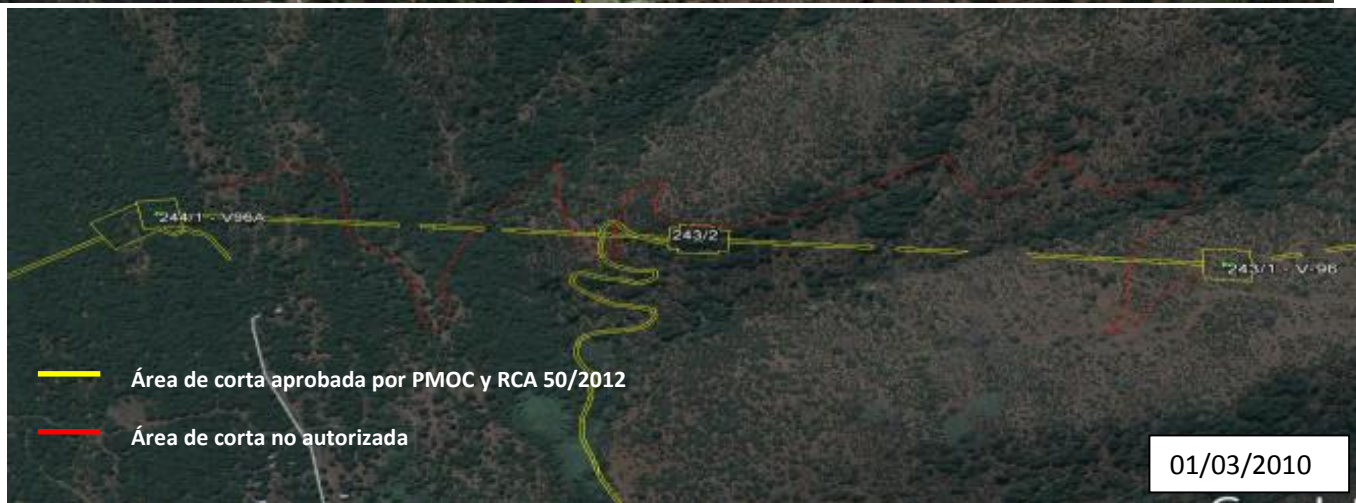
- Respecto de la torre 244/3-v96B, y de acuerdo a lo constatado en terreno, el titular eliminó una superficie de 0,264 ha de bosque nativo por concepto de: construcción de camino de acceso no aprobado ambientalmente y sin tener PMOC aprobado por CONAF (0,078 ha), por construcción del frente de trabajo sin tener PMOC aprobado por CONAF (0,04 ha) y por corta bajo la catenaria sin tener PMOC aprobado por CONAF (0,146 ha).

<b>Fotografía 33-34.</b>	<b>Fecha:</b> 11-09-2018	
<b>Coordenadas DATUM WGS84 HUSO 19</b>	<b>Norte:</b> 6259413; 6259330	<b>Este:</b> 352604; 352670
<b>Descripción de medio de prueba:</b> análisis temporal del área del camino de acceso entre 243/1-v96 y 244/1-v96A, donde se aprecia que el 2010 no existía tal camino, y el 2012 se construyó con ocasión del proyecto.

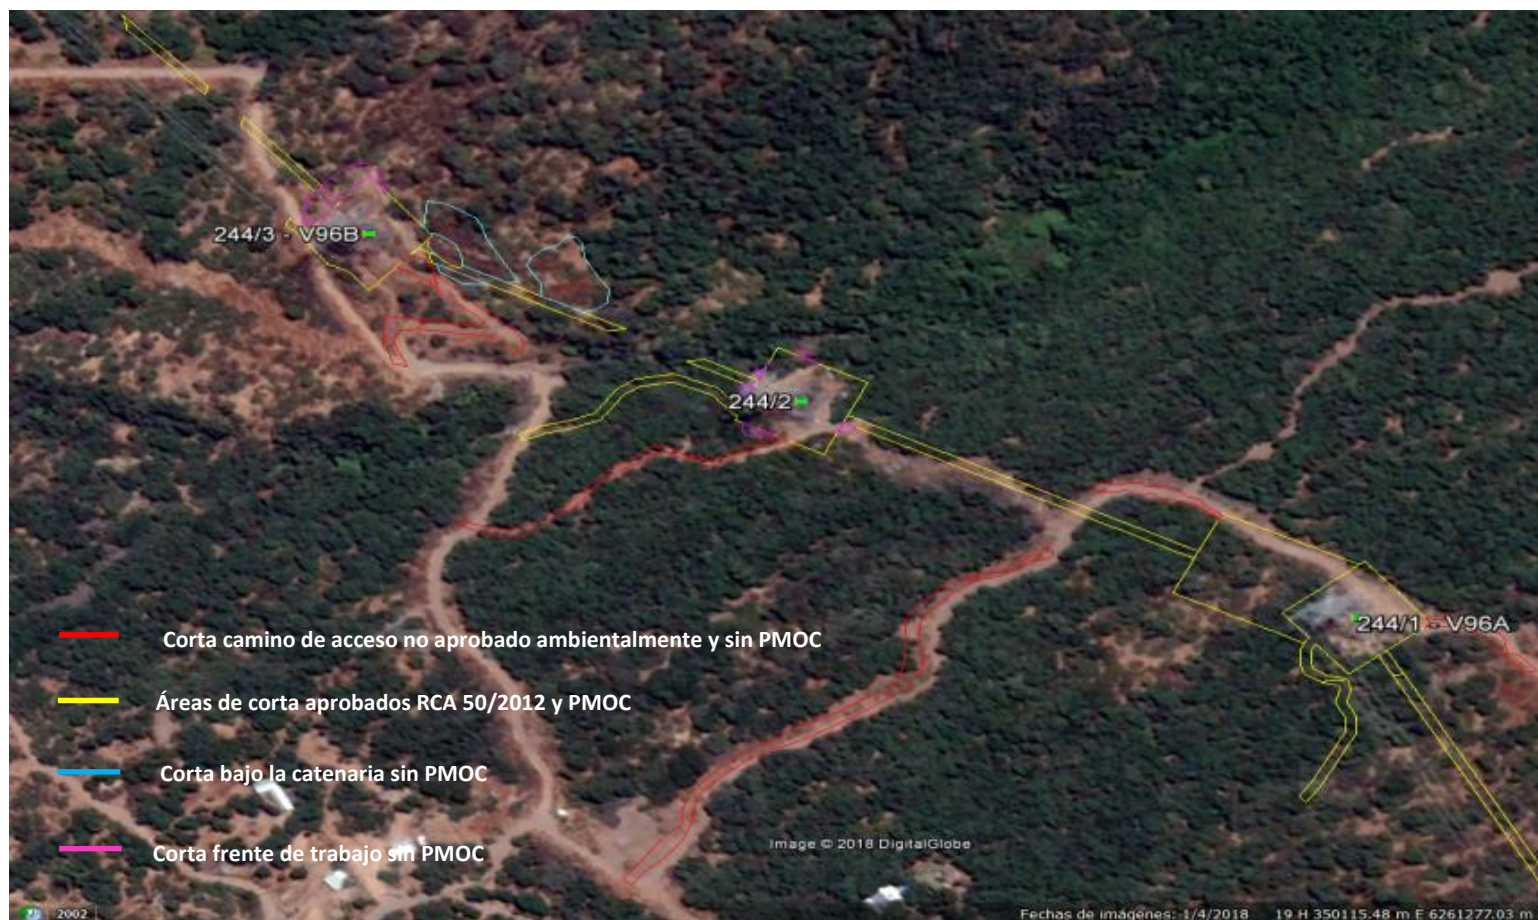
**Fotografía 35.**

**Descripción de medio de prueba:** Caminos de acceso a torres no aprobados ambientalmente en RCA 50/2012 y sin PMOC, y corta sin PMOC aprobado producto de frentes de trabajo y corta bajo la catenaria.

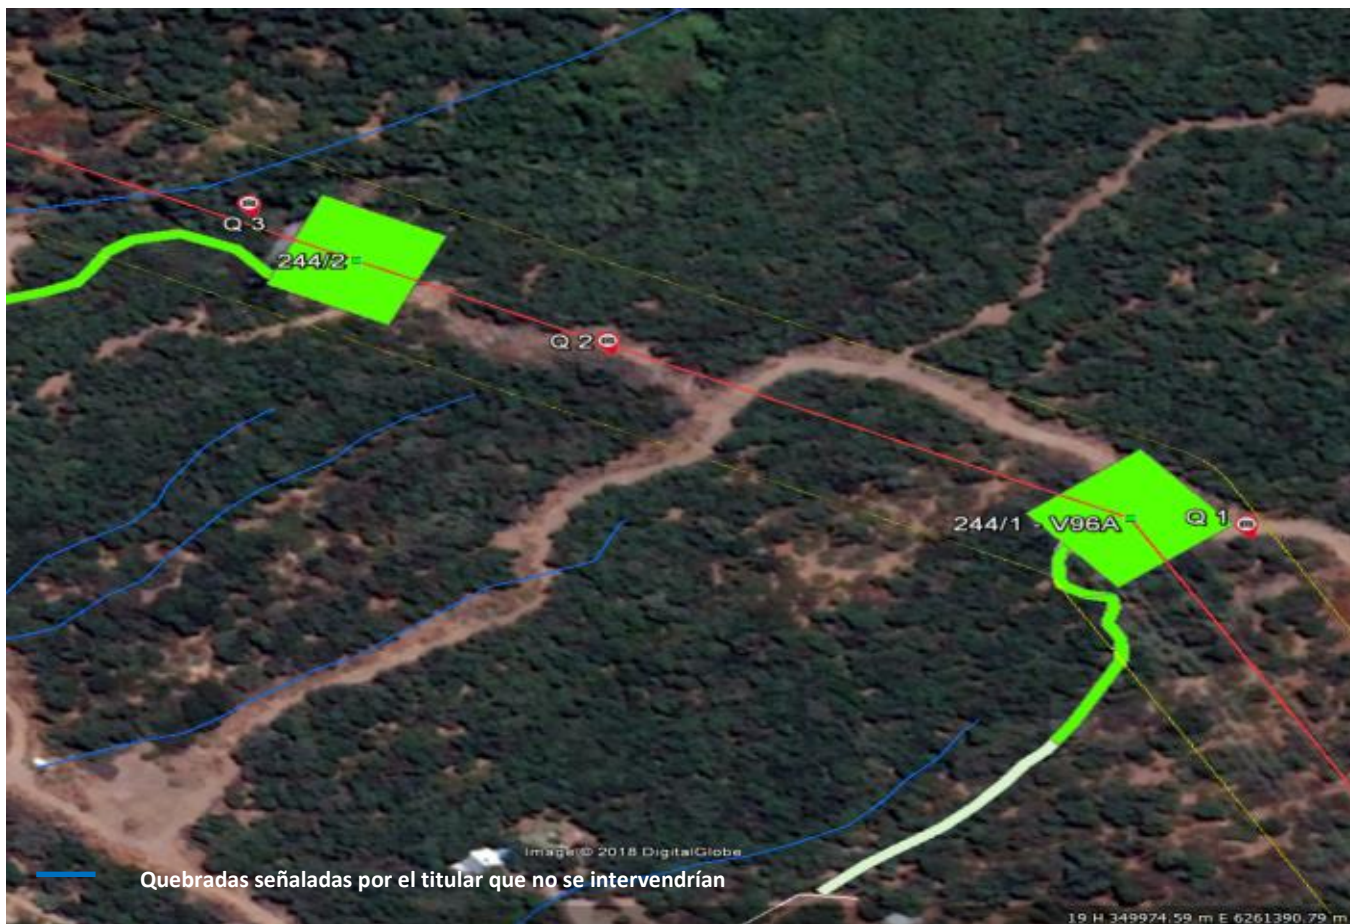
**Fotografía 36.**

**Descripción de medio de prueba:** Ubicación de las quebradas identificadas por el titular, y lugar de la intervención constatado en terreno (Q 1, Q 2, Q 3).

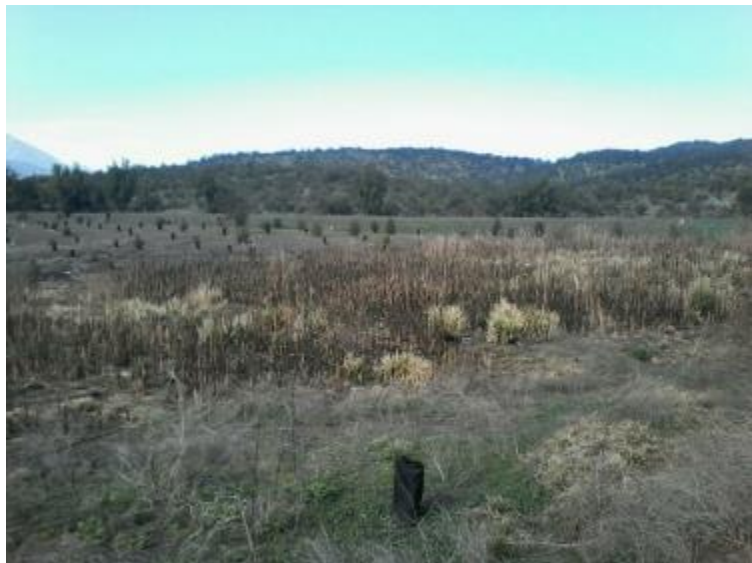
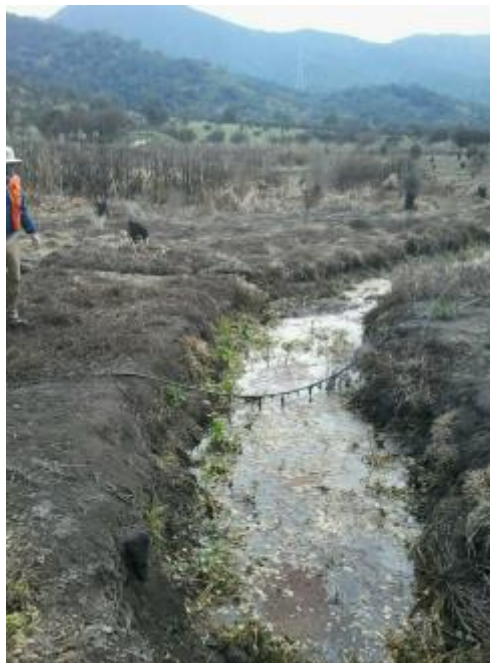
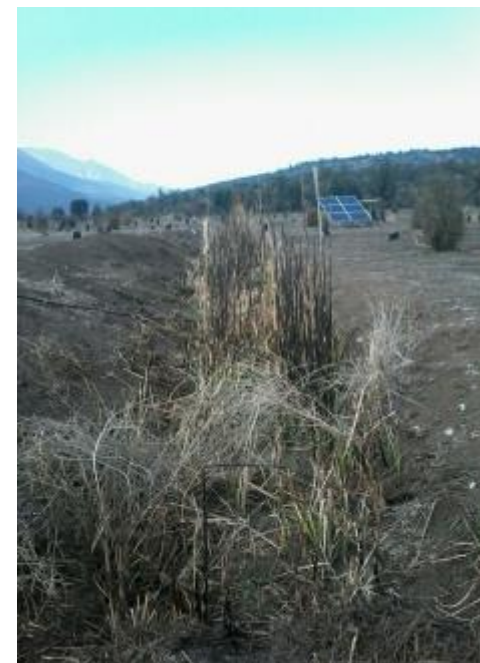
**Fotografía 41, 42, 43.**

**Descripción de medio de prueba:** Sitio de compensación Patagua-Lingue.

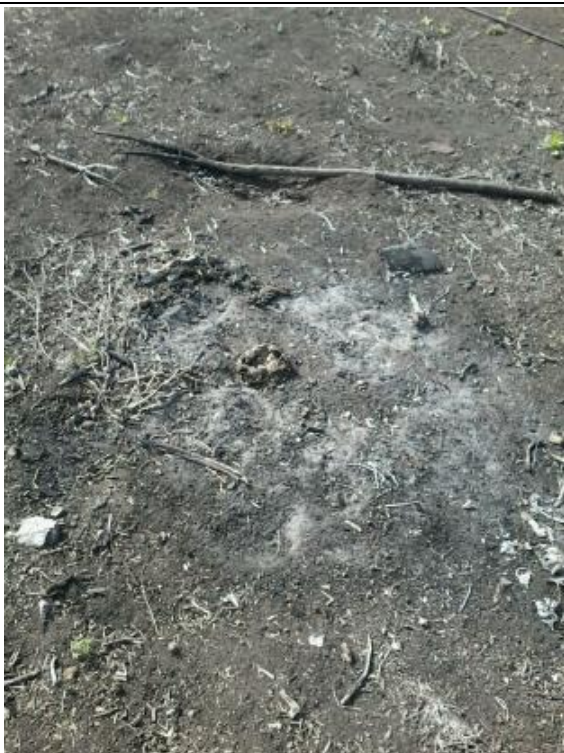
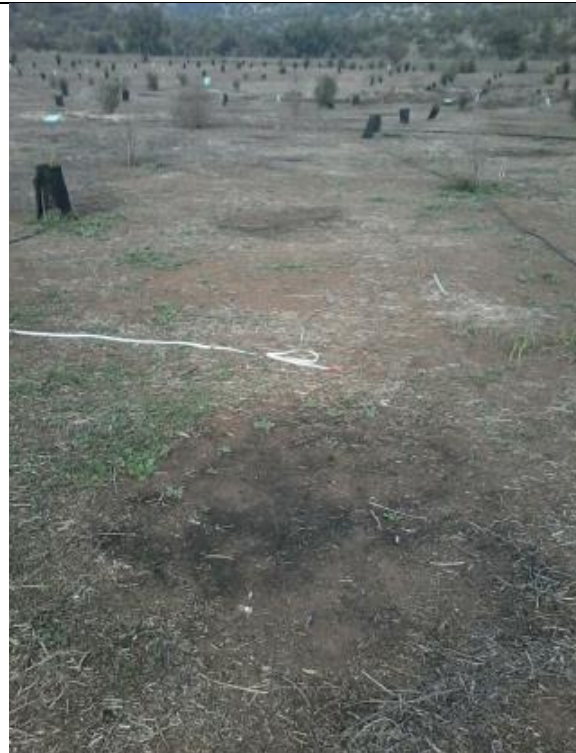
<b>Fotografía 44.</b>	<b>Fecha:</b> 12-09-2018		<b>Fotografía 45.</b>	<b>Fecha:</b> 12-09-2018	
<b>Coordenadas DATUM WGS84 HUSO (19)</b>	<b>Norte:</b> 352162	<b>Este:</b> 6258098	<b>Coordenadas DATUM WGS84 HUSO (19)</b>	<b>Norte:</b> 352269	<b>Este:</b> 6258152
<b>Descripción de medio de prueba:</b> Evidencia de quema de rastrojo al interior del rodal.			<b>Descripción de medio de prueba:</b> Evidencia de quema de rastrojo al interior del rodal.

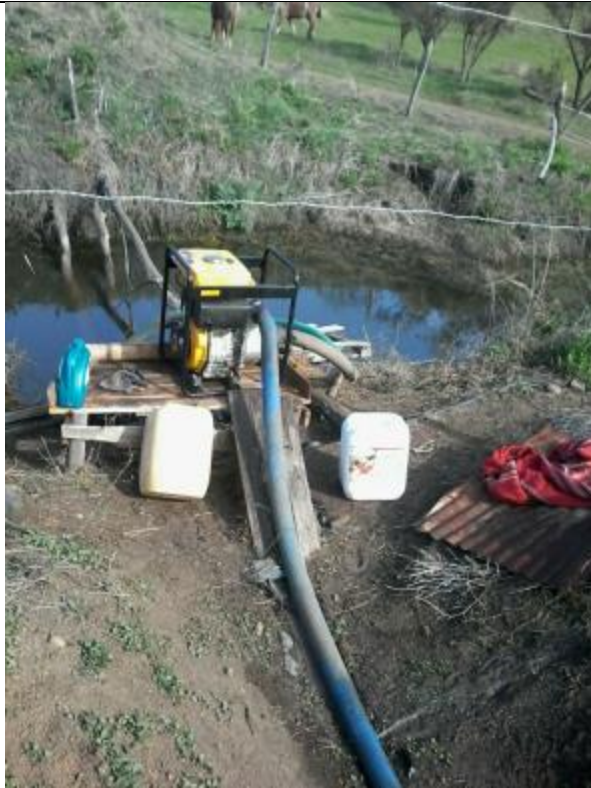
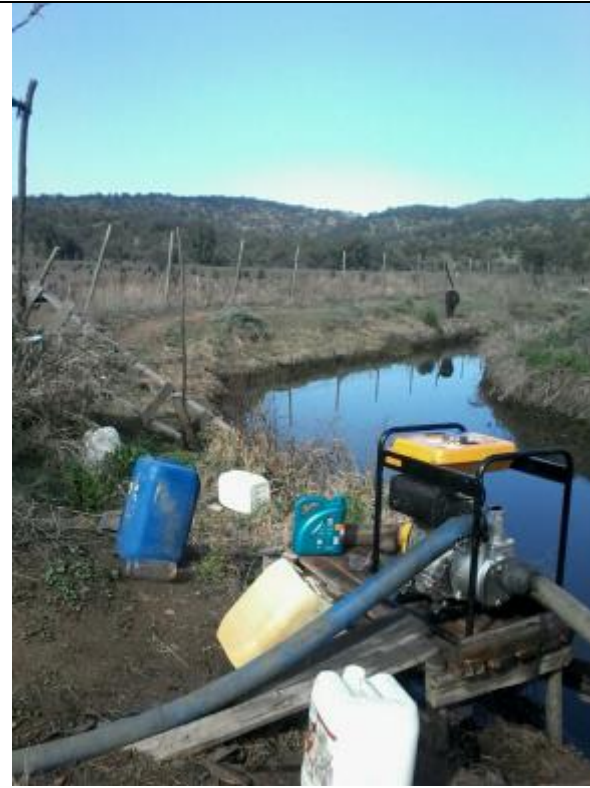
<b>Fotografía 46.</b>	<b>Fecha:</b> 12-09-2018		<b>Fotografía 47.</b>	<b>Fecha:</b> 12-09-2018	
<b>Coordenadas DATUM WGS84 HUSO (19)</b>	<b>Norte:</b> 352230	<b>Este:</b> 6258179	<b>Coordenadas DATUM WGS84 HUSO (19)</b>	<b>Norte:</b> 352232	<b>Este:</b> 6258187
<b>Descripción de medio de prueba:</b> Motobomba que se encontraba funcionando, sacando agua de un sector aledaño al que anteriormente presentaba mayor humedad (totoraes)			<b>Descripción de medio de prueba:</b> Motobomba que se encontraba funcionando, sacando agua de un sector aledaño al que anteriormente presentaba mayor humedad (totoraes)

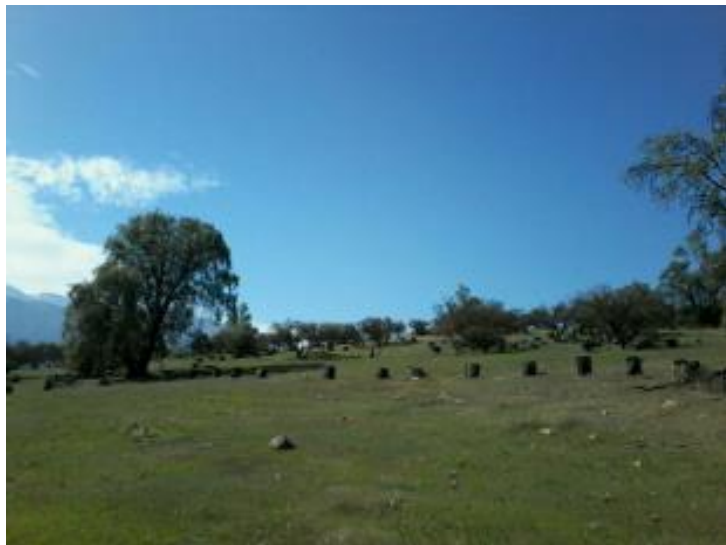
<b>Fotografía 49.</b>	<b>Fecha:</b> 12-09-2018		<b>Fotografía 50.</b>	<b>Fecha:</b> 12-09-2018	
<b>Coordenadas DATUM WGS84 HUSO (19)</b>	<b>Norte:</b> 6257917	<b>Este:</b> 351234	<b>Coordenadas DATUM WGS84 HUSO (19)</b>	<b>Norte:</b> 6258058	<b>Este:</b> 351278
<b>Descripción de medio de prueba:</b> Núcleos de reforestación y corredores. Grandes extensiones de terreno sin plantación de las especies comprometidas.			<b>Descripción de medio de prueba:</b> Núcleos de reforestación y corredores. Grandes extensiones de terreno sin plantación de las especies comprometidas.

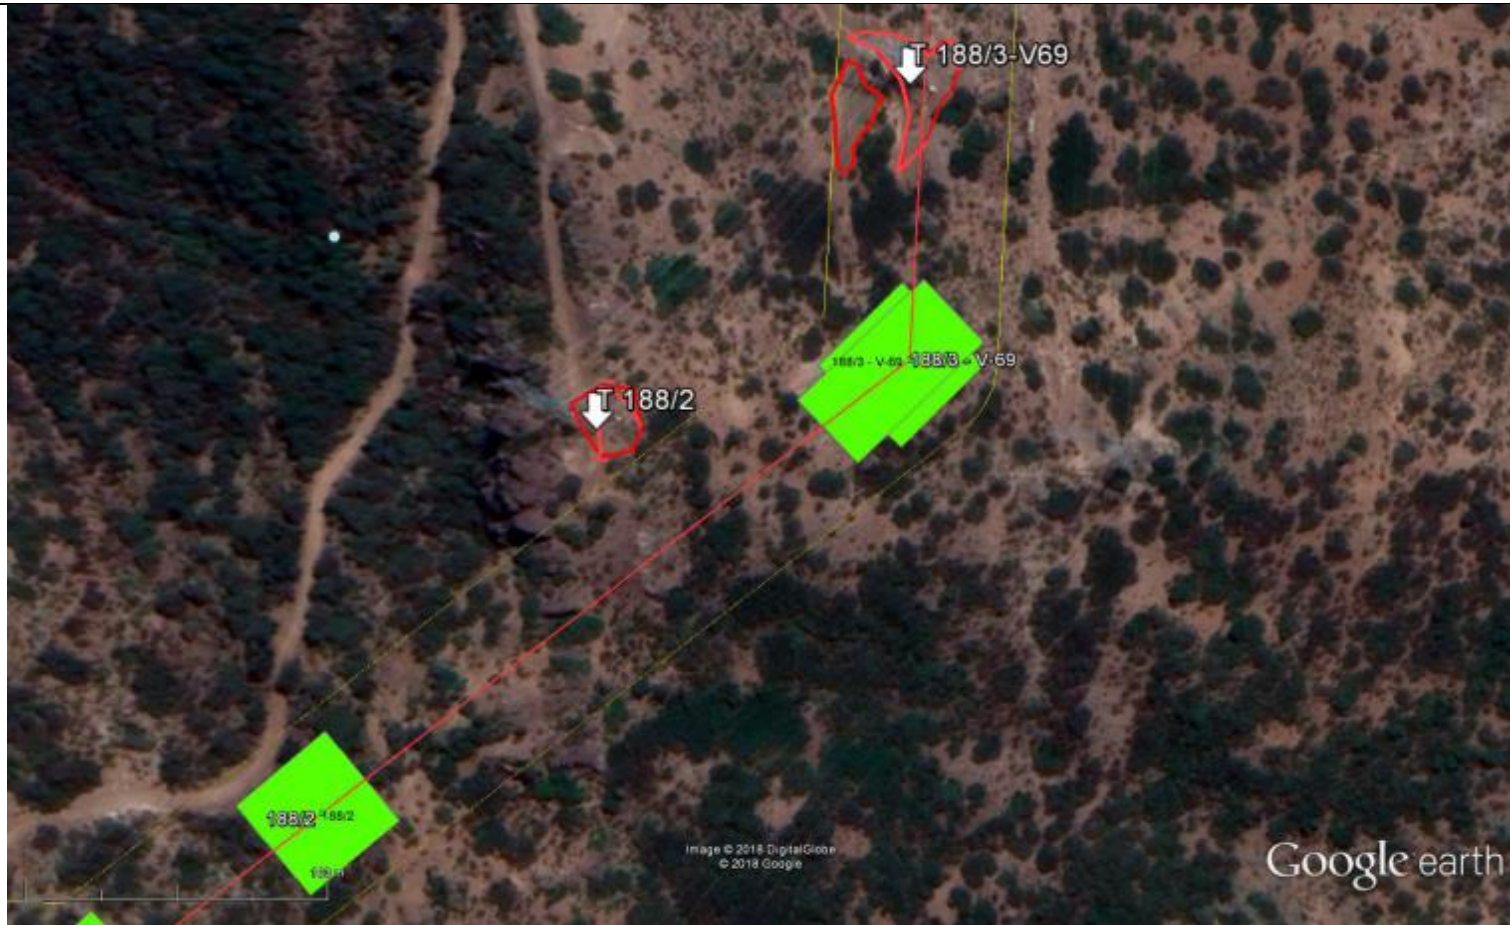
- Aledaña al área de emplazamiento de la Torre 188/2, denominada 423 en terreno, y bajo el tendido eléctrico se observó la existencia de ejemplares de la especie Guayacán (*Porlieria chilensis*), ejemplares que específicamente no se encontraban registrados en la información que entrega la construcción del proyecto, estos presentaban afectación de su hábitat, específicamente el Guayacán ubicado en la coordenada 6212038 N - 350773 E, el cual presenta evidencias de daño provocado por derrame de material bajo la pendiente de la plataforma de la Torre, el detalle de las situaciones se observa en la Fotografía N° 54 y N° 55. Lo cual, constituye una trasgresión al Artículo 19° y 52° de la Ley 20283/2008.

**Fotografía 53. Desplazamiento de las torres 188/3-V69 y 188/2**

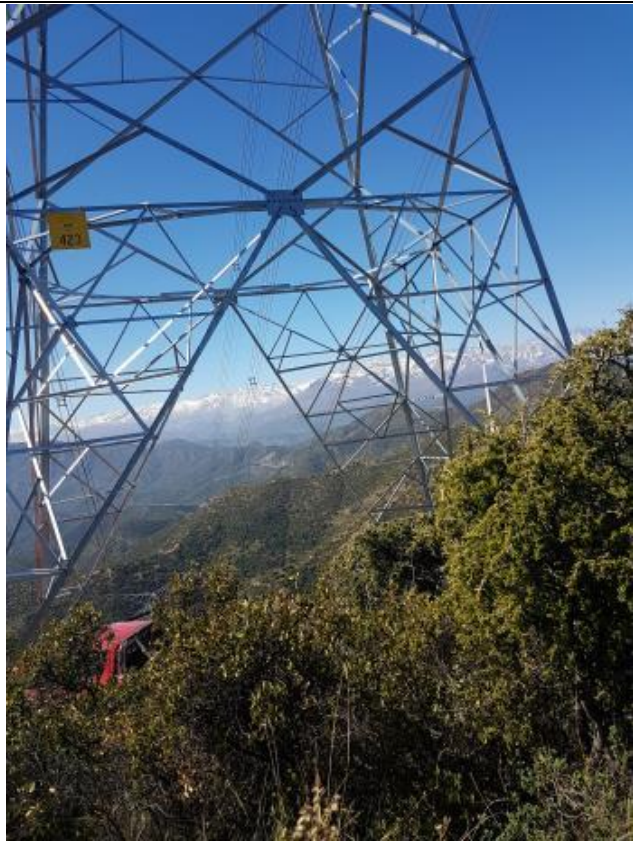
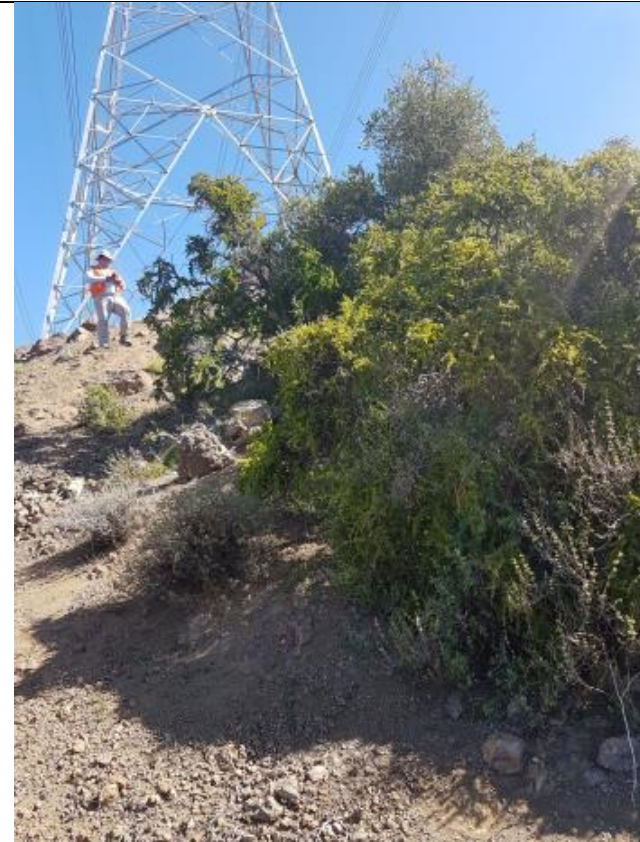
<b>Fotografía 54.</b>		<b>Fecha:</b> 10-09-2018		<b>Fotografía 55.</b>		<b>Fecha:</b> 10-09-2018	
<b>Coordenadas DATUM WGS84 HUSO (19)</b>		<b>Norte:</b> 6212020	<b>Este:</b> 350757	<b>Coordenadas DATUM WGS84 HUSO (19)</b>		<b>Norte:</b> 6212020	<b>Este:</b> 350757
<b>Descripción de medio de prueba:</b> Existencia de ejemplares de la especie Guayacán ( <i>Porlieria chilensis</i> ). Se observa la existencia de ejemplares de la especie Guayacán ( <i>Porlieria chilensis</i> ) cerca y bajo la Torre 188/2.				<b>Descripción de medio de prueba:</b> Existencia de ejemplares de la especie Guayacán ( <i>Porlieria chilensis</i> ). Se observa la existencia de ejemplares de la especie Guayacán ( <i>Porlieria chilensis</i> ) cerca y bajo la Torre 188/2.

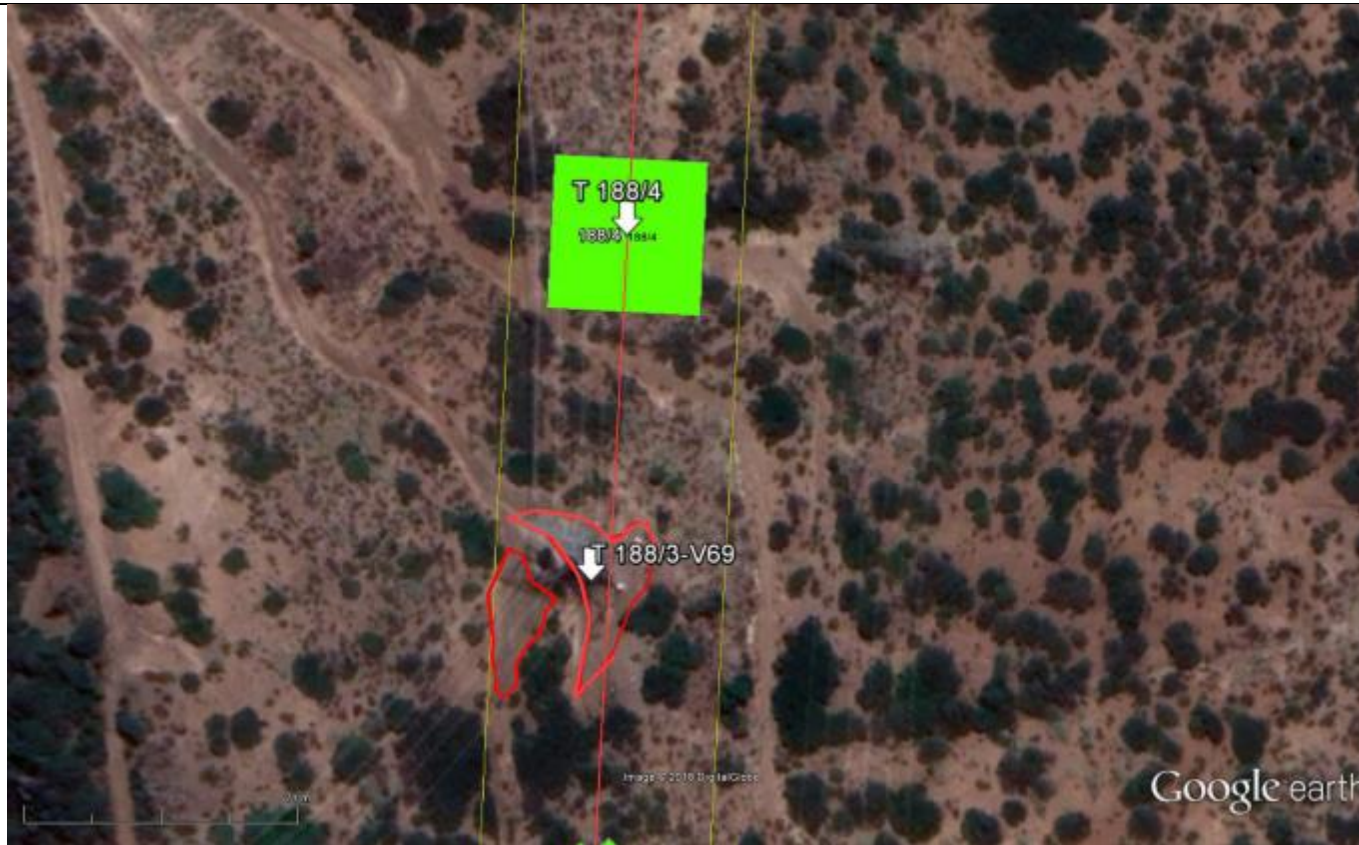
Fotografía 56. Inexistencia de la torre 188/4.

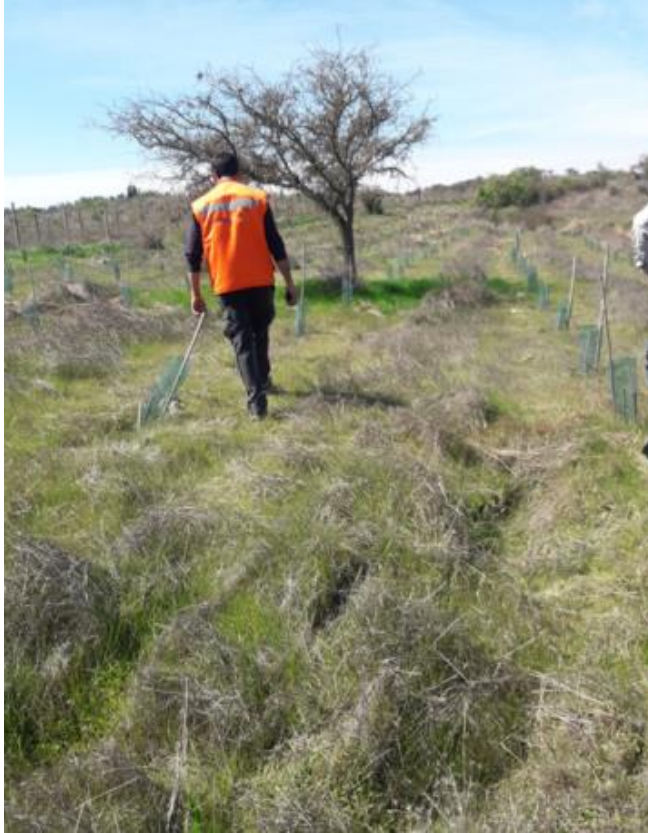
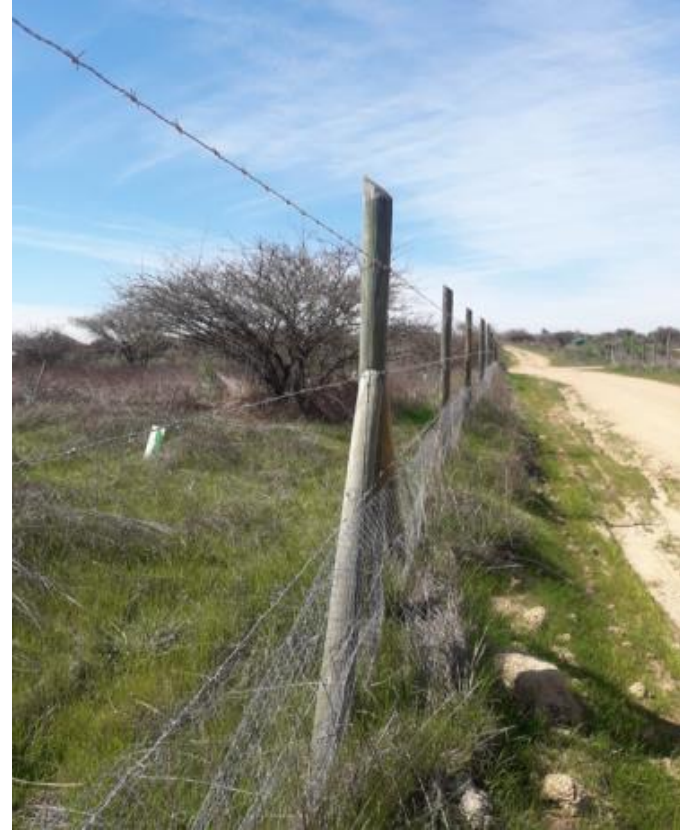
<b>Fotografía 58.</b>	<b>Fecha:</b> 11-09-2018		<b>Fotografía 59.</b>	<b>Fecha:</b> 11-09-2018	
<b>Coordenadas DATUM WGS84 HUSO (19)</b>	<b>Norte:</b> 6223122	<b>Este:</b> 262607	<b>Coordenadas DATUM WGS84 HUSO (19)</b>	<b>Norte:</b> 6223122	<b>Este:</b> 262607
<b>Descripción de medio de prueba:</b> Fotografía N° 1 se observa las hileras de plantación, tutores y plantas protegidas con malla, sectores con y sin prendimiento. Fotografía N° 2 se observa cerco con polines de madera, 4 hebras de alambre de púa y en la parte inferior malla tipo gallinero.			<b>Descripción de medio de prueba:</b> Fotografía N° 1 se observa las hileras de plantación, tutores y plantas protegidas con malla, sectores con y sin prendimiento. Fotografía N° 2 se observa cerco con polines de madera, 4 hebras de alambre de púa y en la parte inferior malla tipo gallinero.

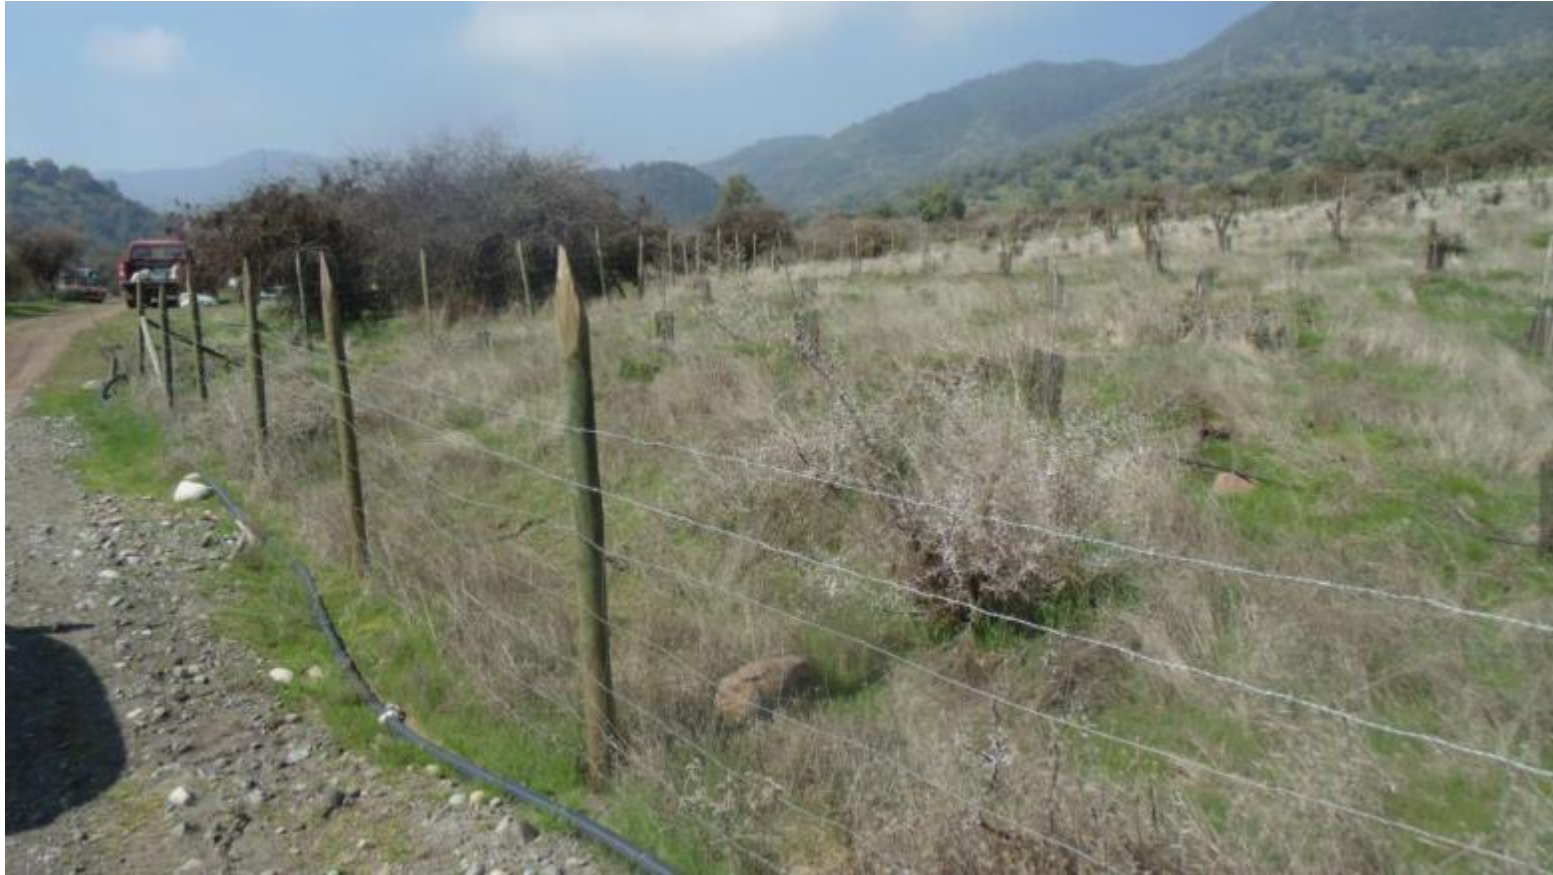
**Fotografía N° 60. Medida de Compensación, enriquecimiento y manejo**

**Descripción de medio de prueba:** Se observa las hileras de plantación, tutores y plantas protegidas con malla. La existencia de mangueras del sistema de riego y el cerco con polines de madera, conformado por dos hebras de alambre de púa y en la parte inferior malla malla ursus, sin presencia de cortafuego perimetral.

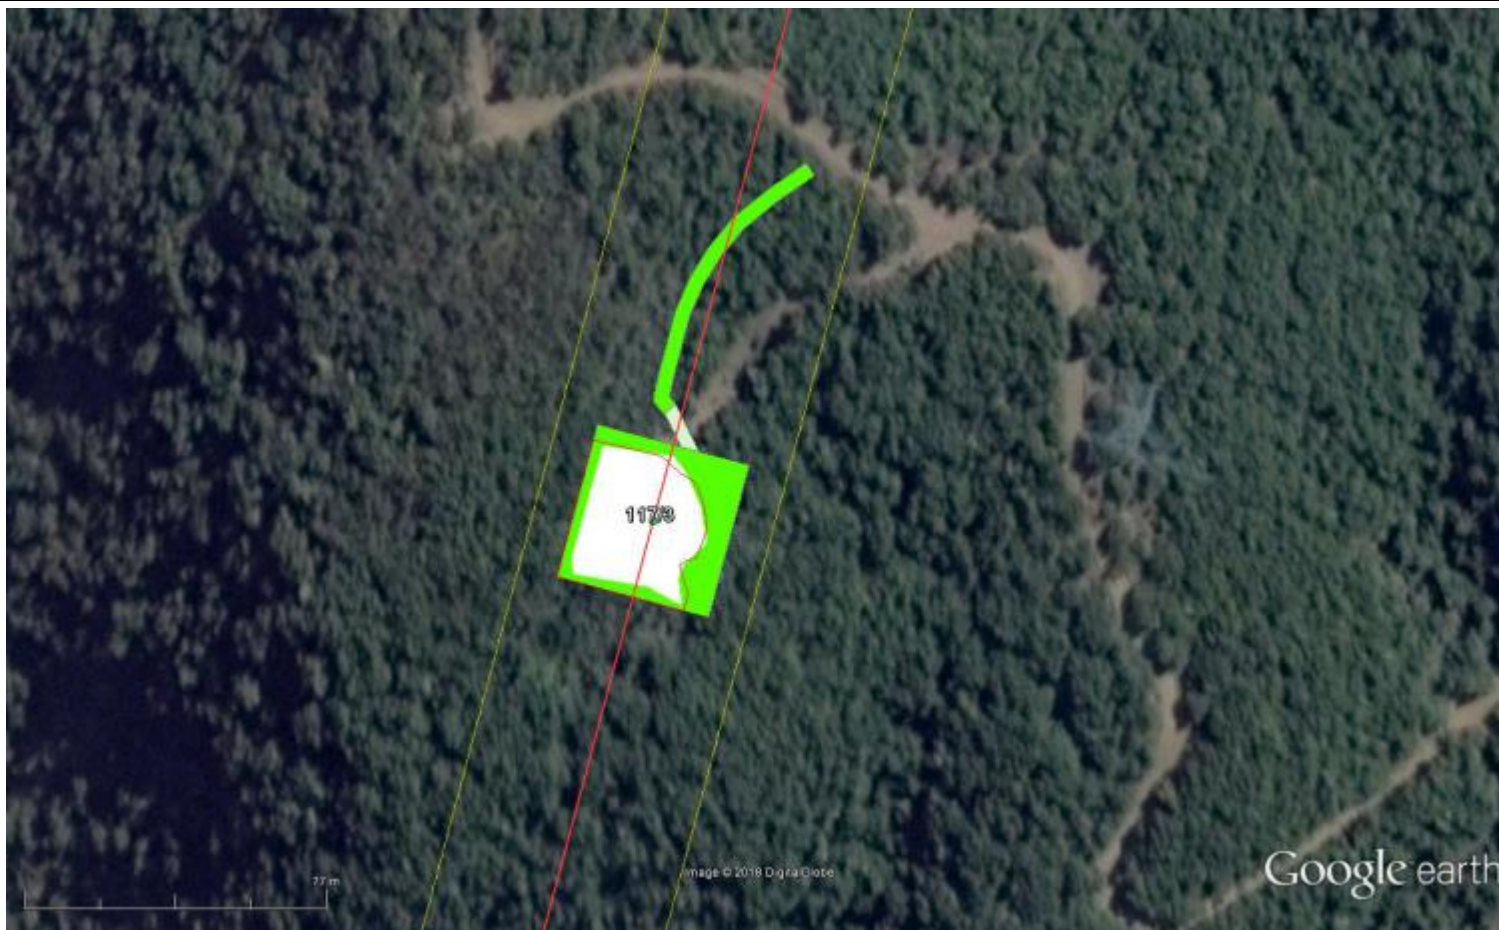
Fotografía N° 63.

Descripción de medio de prueba: Se observa desplazamiento del camino de acceso a las Torre 117/3.

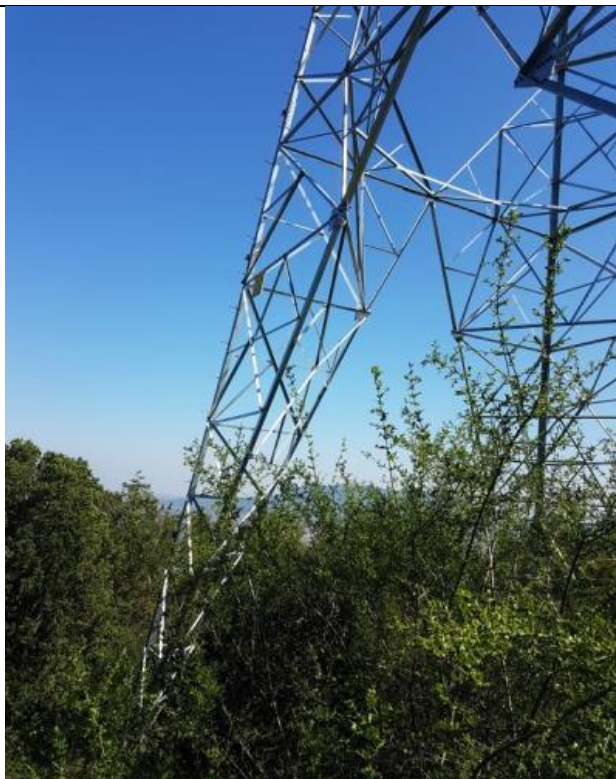
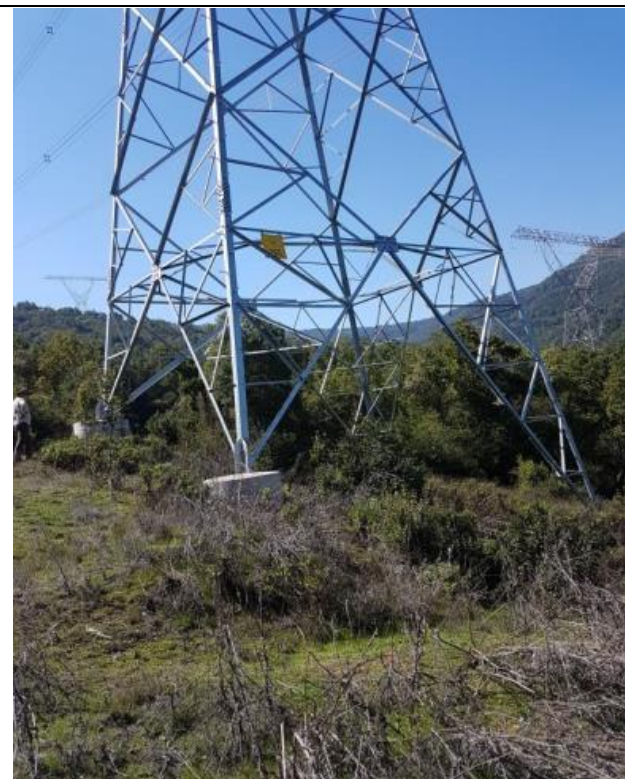
<b>Fotografía 64. Torre 103/1</b>		<b>Fecha:</b> 13-09-2018		<b>Fotografía 65. Torre 117/3</b>		<b>Fecha:</b> 13-09-2018	
<b>Coordenadas DATUM WGS84 HUSO (19)</b>	<b>Norte:</b> 6154459	<b>Este:</b> 324066		<b>Coordenadas DATUM WGS84 HUSO (19)</b>	<b>Norte:</b> 6154459	<b>Este:</b> 324066	
<b>Descripción de medio de prueba:</b> Se observa el emplazamiento de la Torre 103/1T.				<b>Descripción de medio de prueba:</b> Se observa el emplazamiento de la Torre 117/3.

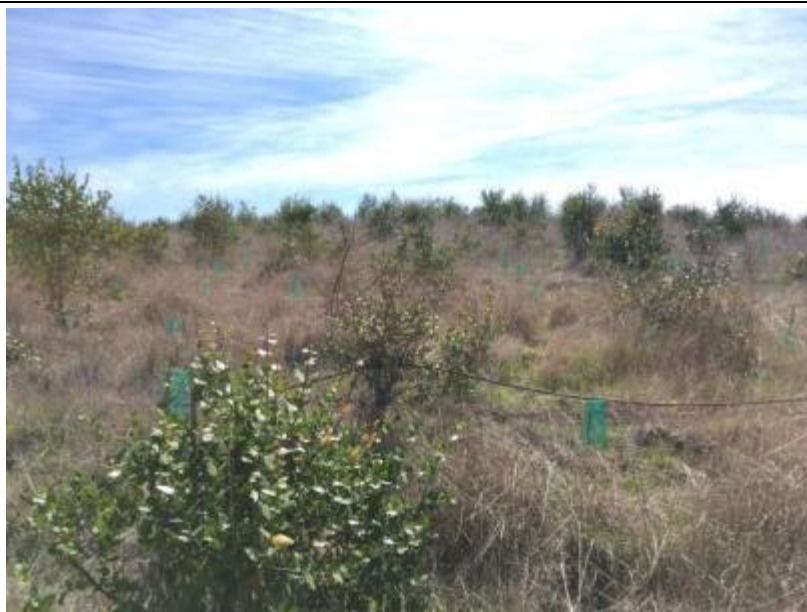
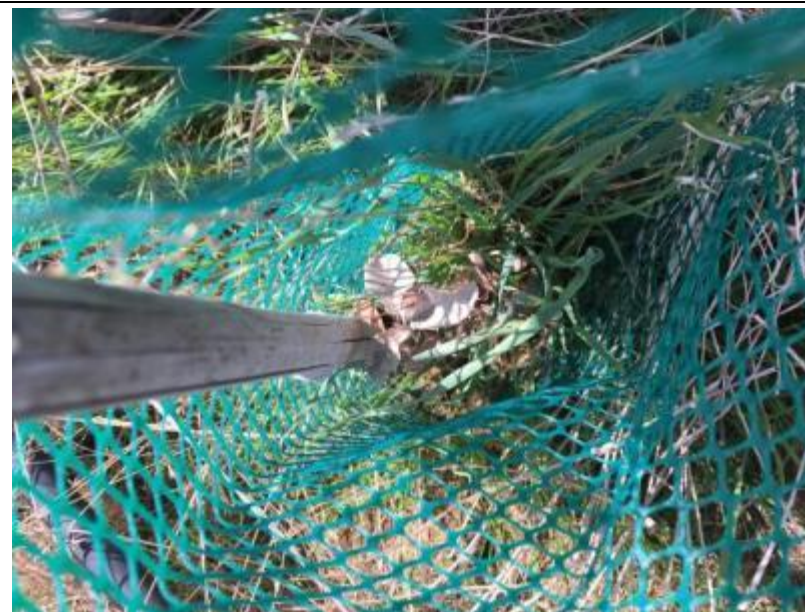
**Fotografía 69.**

**Descripción de medio de prueba:** Imágenes de áreas dedicadas a reforestación con especies nativas. A la derecha (fotografía 5) se observa plata muerta que no supero una temporada de plantación.

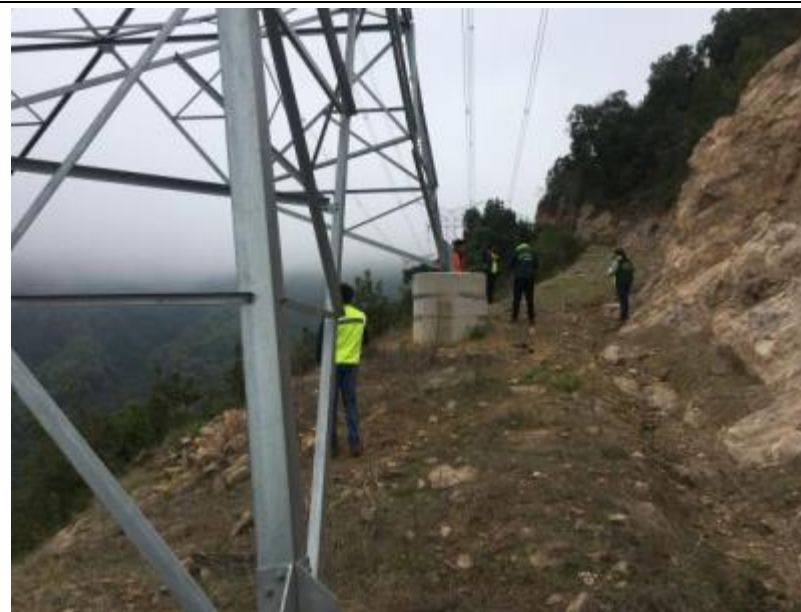
<b>Fotografía 71. Torre 75/1</b>		<b>Fecha:</b> 12-09-2018		<b>Fotografía 72. Torre 75/1</b>		<b>Fecha:</b> 12-09-2018	
<b>Coordenadas DATUM WGS84 HUSO (19)</b>	<b>Norte:</b> 6116215	<b>Este:</b> 309490		<b>Coordenadas DATUM WGS84 HUSO (19)</b>	<b>Norte:</b> 6116215	<b>Este:</b> 309490	
<b>Descripción de medio de prueba:</b> Ubicación torre 75/1 junto con puntos medidos del camino de acceso (imagen a la izquierda) y registro de área de emplazamiento de la torre (imagen a la derecha)				<b>Descripción de medio de prueba:</b> Ubicación torre 75/1 junto con puntos medidos del camino de acceso (imagen a la izquierda) y registro de área de emplazamiento de la torre (imagen a la derecha)
