## INFORME TÉCNICO DE FISCALIZACIÓN AMBIENTAL

ALTO JAHUEL

DFZ-2018-894-VII-RCA-IA

La Unidad fiscalizable esta compuesta por cuatro proyectos calificados ambientalmente favorables por el Servicio de Evaluación Ambiental, Dirección Ejecutiva.: “Línea Ancoa - Alto Jahuel 2 x 500 kV: Primer Circuito” (RCA N° 50/2012), “Modificación al Trazado Línea Ancoa - Alto Jahuel 2x500kV: Primer Circuito” (RCA N° 73/2013), “Complementos para el Tendido y Operación y Rectificación de Trazado Línea Ancoa - Alto Jahuel 2x500kV: Primer Circuito” (RCA N°87/2014) y, “Línea Ancoa - Alto Jahuel 500 kV: Tendido del Segundo Circuito” (RCA N°784/2014).

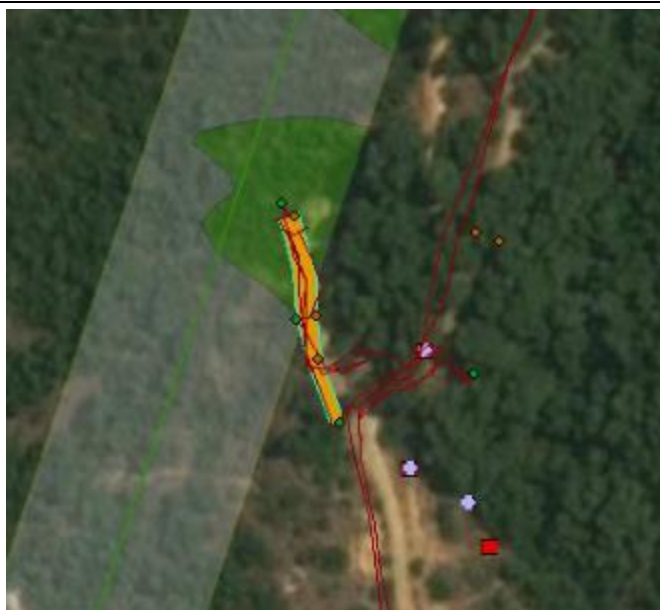
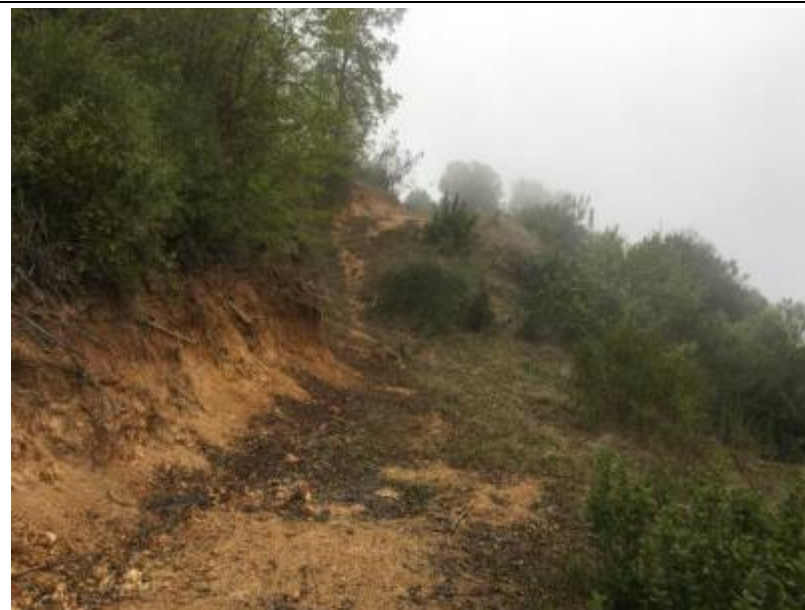
<b>Fotografía 75. Camino hacia torre 76/1</b>		<b>Fecha: 12-09-2018</b>		<b>Fotografía 76. Camino hacia torre 76/1</b>		<b>Fecha: 12-09-2018</b>	
<b>Coordenadas DATUM WGS84 HUSO (19)</b>	<b>Norte: 6116688</b>	<b>Este: 309699</b>		<b>Coordenadas DATUM WGS84 HUSO (19)</b>	<b>Norte: 6116688</b>	<b>Este: 309699</b>	
<b>Descripción de medio de prueba:</b> Camino despejado dentro de bosque nativo que no es parte de huella de acceso a torre 76/1.				<b>Descripción de medio de prueba:</b> Camino despejado dentro de bosque nativo que no es parte de huella de acceso a torre 76/1.

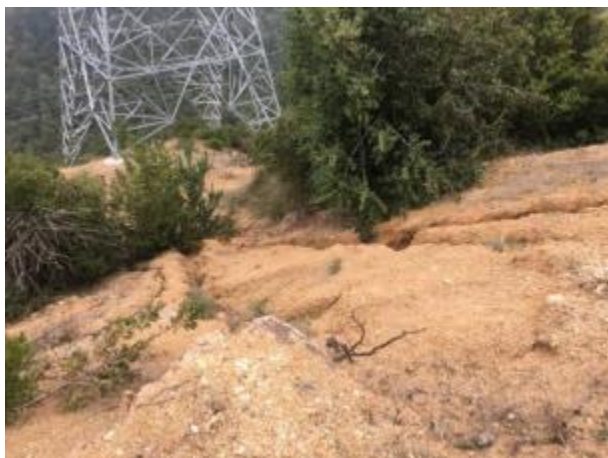
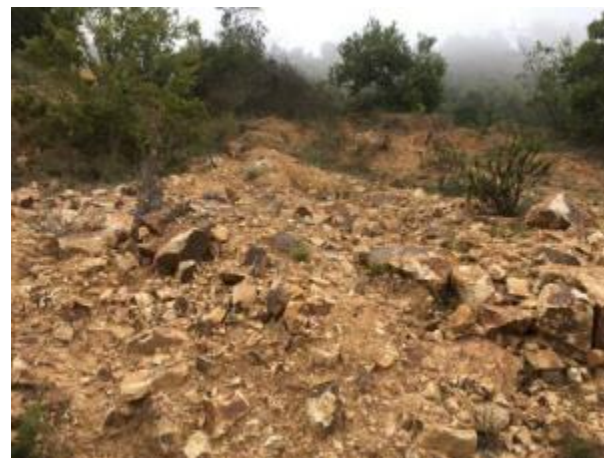
- En los sitios destinados a la reforestación los porcentajes de prendimiento se encuentran por debajo del 75%.
- Entre las torres 75/1 y 76/1, los caminos presentan erosión y movimiento de material superficial, además se observan caminos o huellas de acceso a torres que implican despeje de vegetación nativa, no pertenecientes a los caminos entregados en la RCA N°50 y N°87.
- Los detalles se indican en las conclusiones.

<b>Fotografía 77.</b>		<b>Fecha:</b> 12-09-2018		<b>Fotografía 78.</b>		<b>Fecha:</b> 12-09-2018	
<b>Coordenadas DATUM WGS84 HUSO (19)</b>	<b>Norte:</b> 6116380	<b>Este:</b> 309598		<b>Coordenadas DATUM WGS84 HUSO (19)</b>	<b>Norte:</b> 6116380	<b>Este:</b> 309598	
<b>Descripción de medio de prueba:</b> Erosión observada en caminos entre torre 75/1 y 76/1. Erosión afectando huellas de acceso y caminos entre torres, se observa simple erosión, desprendimiento de material, surcos y cárcavas en formación.				<b>Descripción de medio de prueba:</b> Erosión observada en caminos entre torre 75/1 y 76/1. Erosión afectando huellas de acceso y caminos entre torres, se observa simple erosión, desprendimiento de material, surcos y cárcavas en formación.

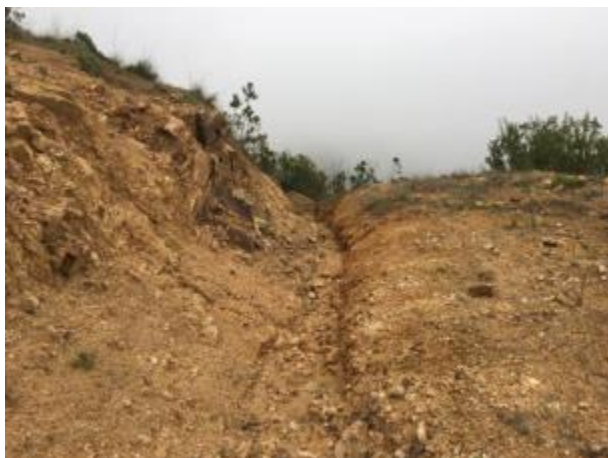
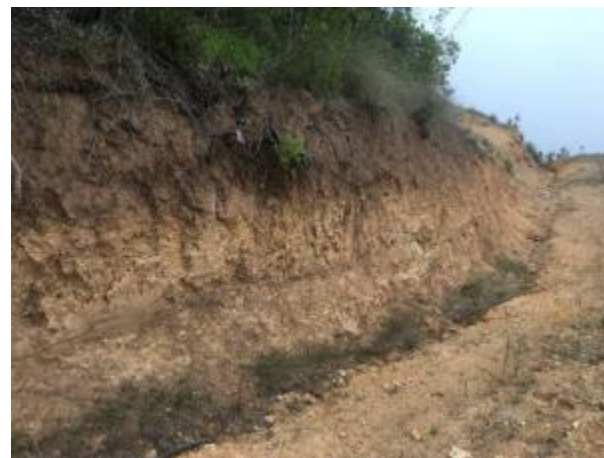
<b>Fotografía 79.</b>		<b>Fecha:</b> 12-09-2018		<b>Fotografía 80.</b>		<b>Fecha:</b> 12-09-2018	
<b>Coordenadas DATUM WGS84 HUSO (19)</b>	<b>Norte:</b> 6116380	<b>Este:</b> 309598		<b>Coordenadas DATUM WGS84 HUSO (19)</b>	<b>Norte:</b> 6116380	<b>Este:</b> 309598	
<b>Descripción de medio de prueba:</b> Erosión observada en caminos entre torre 75/1 y 76/1. Erosión afectando huellas de acceso y caminos entre torres, se observa simple erosión, desprendimiento de material, surcos y cárcavas en formación.				<b>Descripción de medio de prueba:</b> Erosión observada en caminos entre torre 75/1 y 76/1. Erosión afectando huellas de acceso y caminos entre torres, se observa simple erosión, desprendimiento de material, surcos y cárcavas en formación.

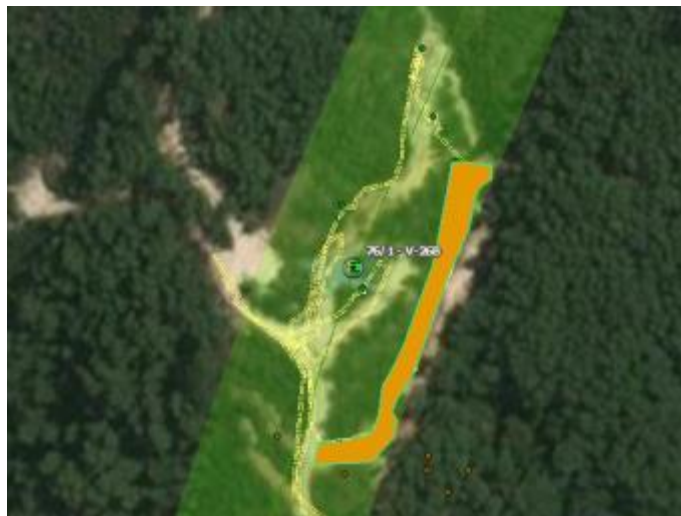
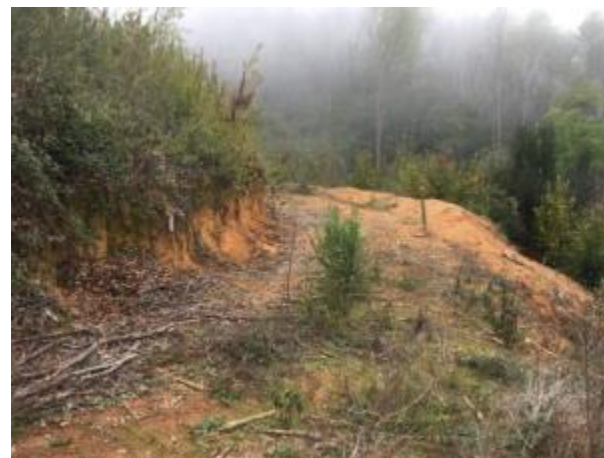
<b>Fotografía 81.</b>		<b>Fecha:</b> 12-09-2018		<b>Fotografía 82.</b>		<b>Fecha:</b> 12-09-2018	
<b>Coordenadas DATUM WGS84 HUSO (19)</b>	<b>Norte:</b> 6116688	<b>Este:</b> 309699		<b>Coordenadas DATUM WGS84 HUSO (19)</b>	<b>Norte:</b> 6116688	<b>Este:</b> 309699	
<b>Descripción de medio de prueba:</b> Se recorrió y registro el track (en color amarillo) de las huellas y caminos alrededor de la torre 76/1. Se registró resto de corta de bosque nativo.				<b>Descripción de medio de prueba:</b> Se recorrió y registro el track (en color amarillo) de las huellas y caminos alrededor de la torre 76/1. Se registró resto de corta de bosque nativo.

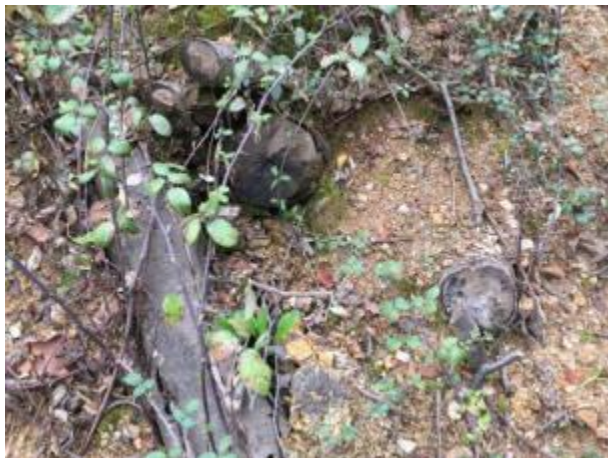
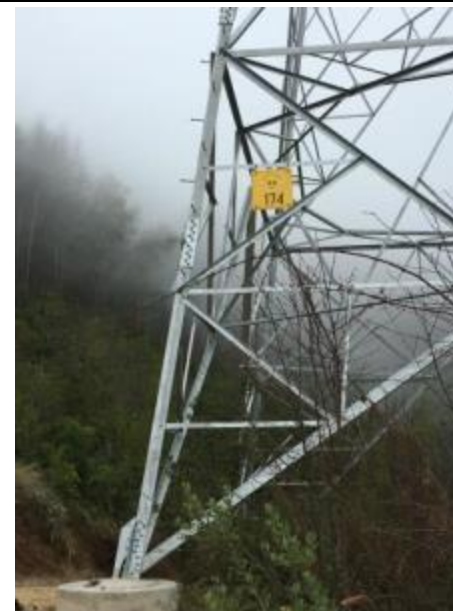
<b>Fotografía 83.</b>	<b>Fecha:</b> 12-09-2018		<b>Fotografía 84.</b>	<b>Fecha:</b> 12-09-2018	
<b>Coordenadas DATUM WGS84 HUSO (19)</b>	<b>Norte:</b> 6116688	<b>Este:</b> 309699	<b>Coordenadas DATUM WGS84 HUSO (19)</b>	<b>Norte:</b> 6116688	<b>Este:</b> 309699
<b>Descripción de medio de prueba:</b> Se recorrió y registro el track (en color amarillo) de las huellas y caminos alrededor de la torre 76/1. Se registró resto de corta de bosque nativo.			<b>Descripción de medio de prueba:</b> Camino despejado dentro de bosque nativo que no es parte de huella de acceso a torre 76/1..

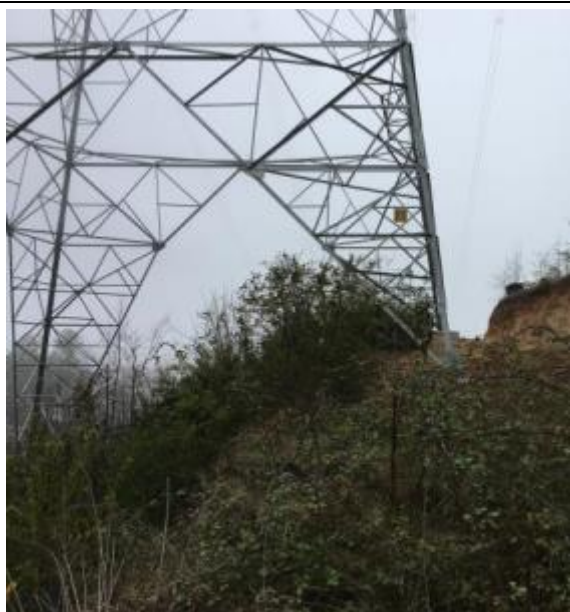
<b>Fotografía 85.</b>		<b>Fecha:</b> 12-09-2018		<b>Fotografía 86.</b>		<b>Fecha:</b> 12-09-2018	
<b>Coordenadas DATUM WGS84 HUSO (19)</b>	<b>Norte:</b> 6116688	<b>Este:</b> 309699		<b>Coordenadas DATUM WGS84 HUSO (19)</b>	<b>Norte:</b> 6116688	<b>Este:</b> 309699	
<b>Descripción de medio de prueba:</b> Camino despejado dentro de bosque nativo que no es parte de huella de acceso a torre 76/1.				<b>Descripción de medio de prueba:</b> Camino despejado dentro de bosque nativo que no es parte de huella de acceso a torre 76/1.

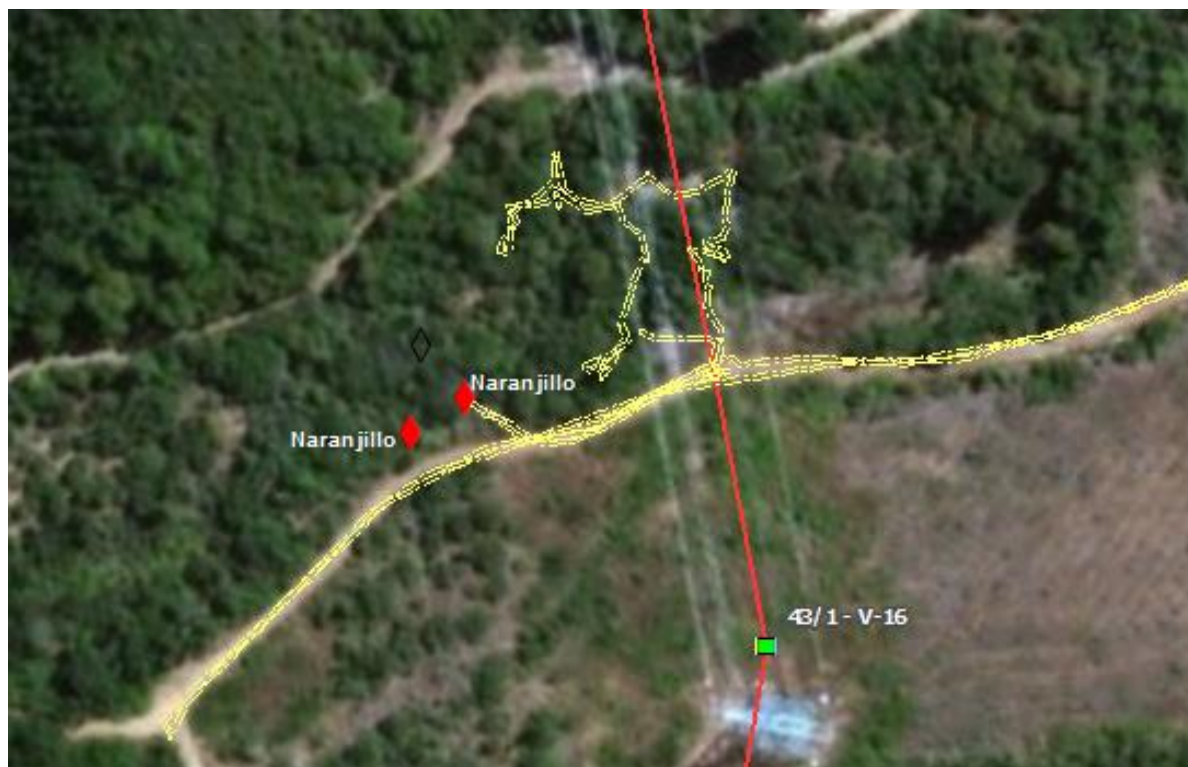
Figura N° 89.

Descripción de medio de prueba: Ubicación de Naranjillos sin alteración aparente.

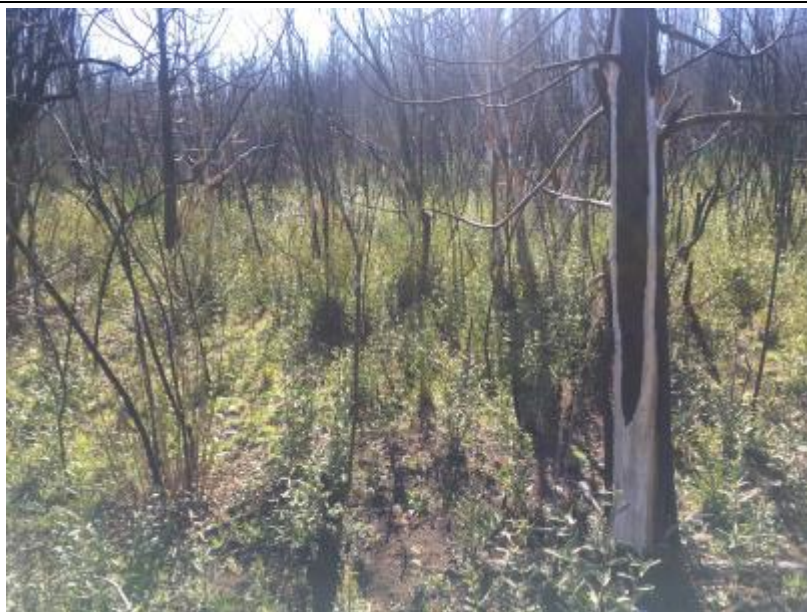
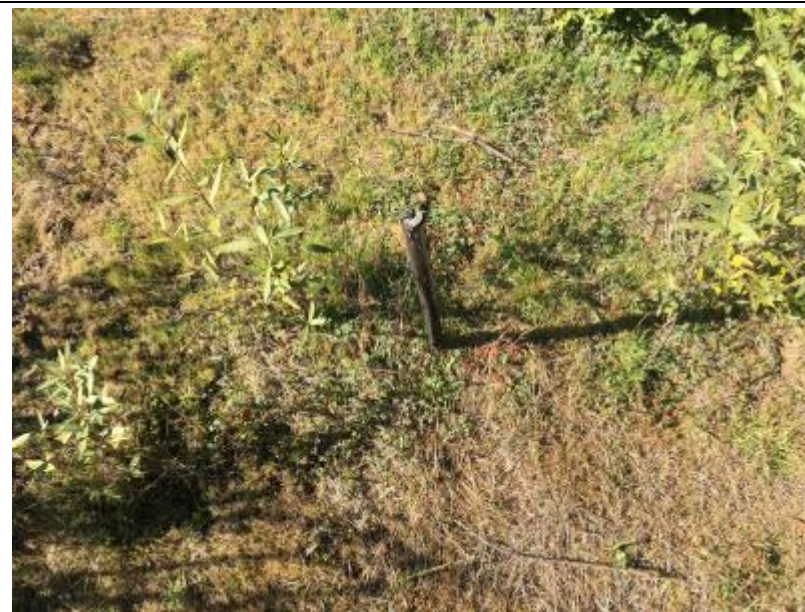
<b>Fotografía 90.</b>		<b>Fecha:</b> 13-09-2018		<b>Fotografía 91.</b>		<b>Fecha:</b> 13-09-2018	
<b>Coordenadas DATUM WGS84 HUSO (19)</b>		<b>Norte:</b> 6015911	<b>Este:</b> 278822	<b>Coordenadas DATUM WGS84 HUSO (19)</b>		<b>Norte:</b> 6015911	<b>Este:</b> 278822
<b>Descripción de medio de prueba:</b> Áreas de emplazamiento, destinadas a las medidas de compensación, afectadas por incendios.				<b>Descripción de medio de prueba:</b> Áreas de emplazamiento, destinadas a las medidas de compensación, afectadas por incendios.

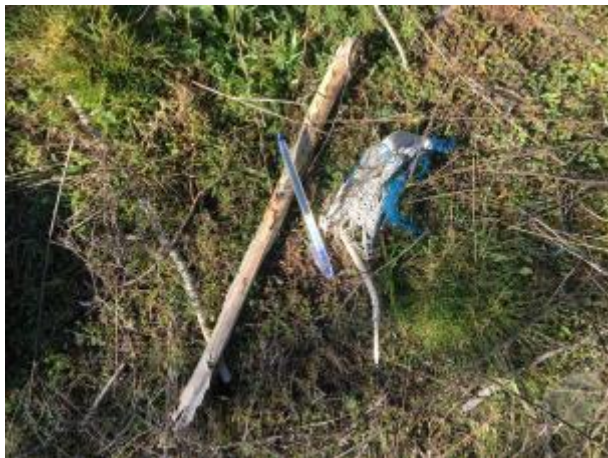
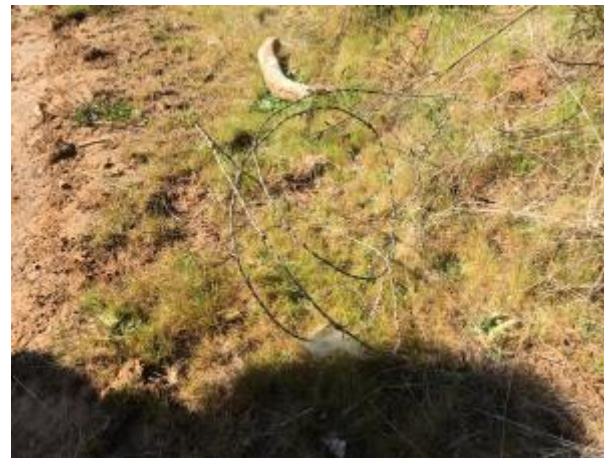
<b>Hechos Constatados:</b> Respecto a las <b>actividades de fiscalización</b> realizadas, es posible determinar lo siguiente: <ul style="list-style-type: none"> <li>- Se observaron sectores dedicados a la compensación ambiental (coordenadas de referencia: 278821 E – 6015911 N; 278813 E – 6015843 N), comprometida de acuerdo a RCA 50/2012, verificando que la zona en su totalidad fue afectada por incendios ocurridos en enero de 2017, según Raúl Cereceda, esta situación fue informada a la SMA. Por lo que la vegetación nativa y plantada por el Titular, se encontraba quemada, realizando un registro fotográfico de la situación, y los remanentes de coligües, y malla raschel existente en el lugar.  Además, se constató restos del cercado perimetral con que contaba el lugar.</li> </ul>

<b>Fotografía 92.</b>		<b>Fecha:</b> 13-09-2018		<b>Fotografía 93.</b>		<b>Fecha:</b> 13-09-2018	
<b>Coordenadas DATUM WGS84 HUSO (19)</b>	<b>Norte:</b> 6015911	<b>Este:</b> 278822		<b>Coordenadas DATUM WGS84 HUSO (19)</b>	<b>Norte:</b> 6015911	<b>Este:</b> 278822	
<b>Descripción de medio de prueba:</b> Restos de materiales y cercado utilizados en el área de compensación.				<b>Descripción de medio de prueba:</b> Restos de materiales y cercado utilizados en el área de compensación.
