INFORME TÉCNICO DE FISCALIZACIÓN AMBIENTAL

CORRETAJES TORRES

DFZ-2018-995-VII-RCA-IA

DICIEMBRE 2018

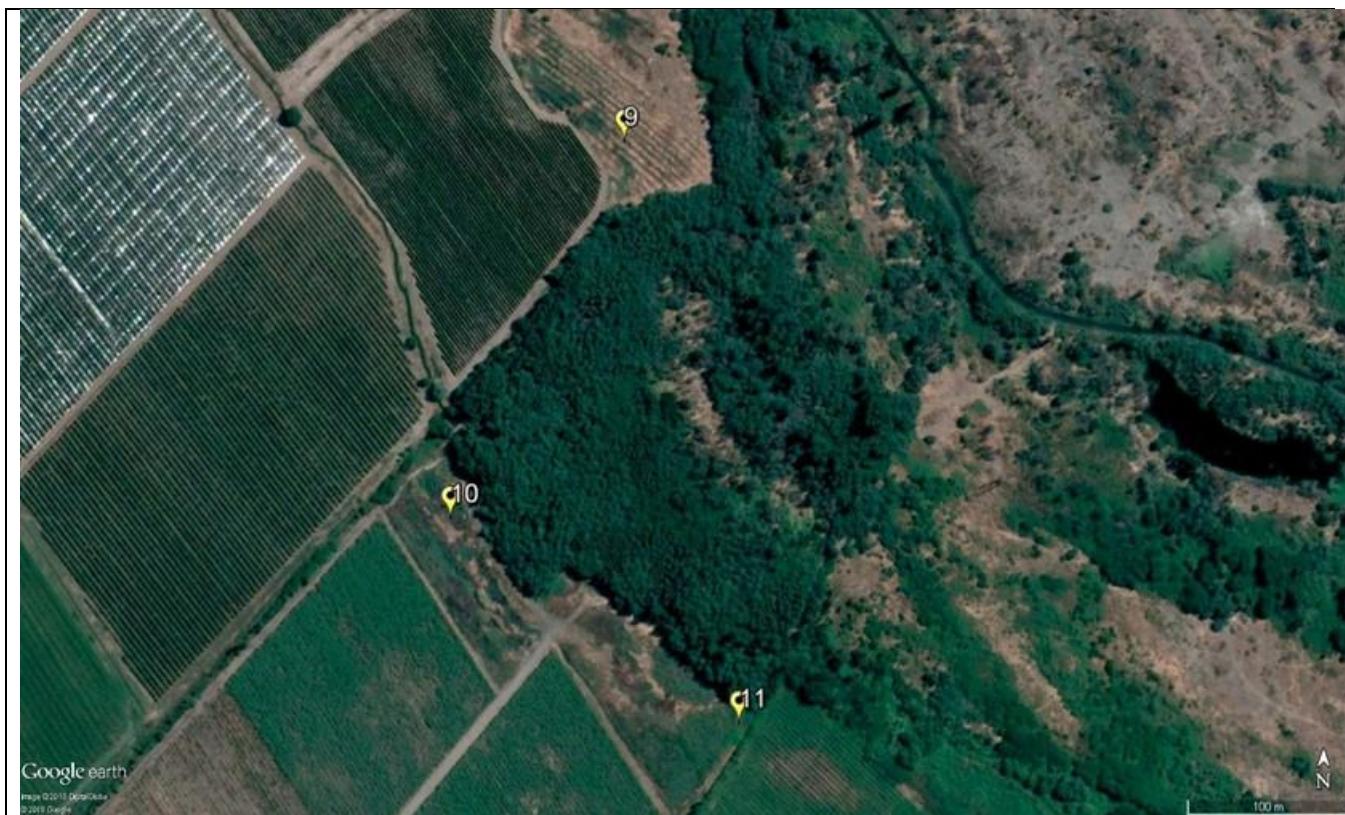
4.3.2 Esquema de recorrido

Nº de estación	Nombre/Descripción de estación
1	Equipos generadores.
2	Tubería conductora de agua con descarga en un cauce superficial.
3	Captación de agua para uso industrial 1.
4	Captación de agua para uso industrial 2.
5	Tratamiento secundario.
6	Estanque pulmón.
7	Lecho de grava.
8	Sector de impulsión de líquidos desde la cámara de monitoreo hasta el estanque de succión.
9	Canchas de solarización 1.
10	Canchas de solarización 2.
11	Canchas de solarización 3.

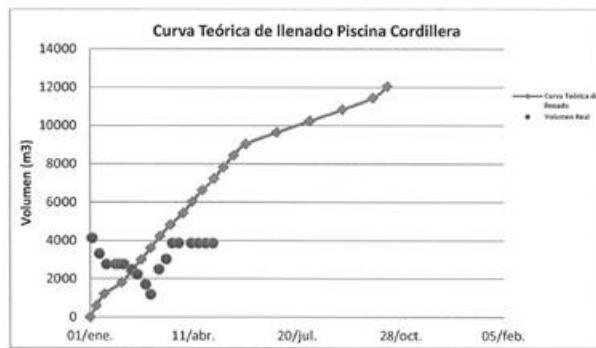
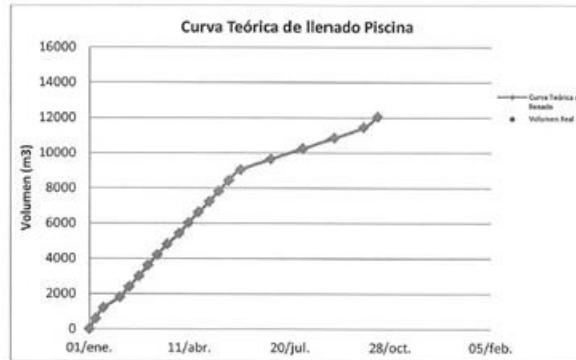
- c. Se entregaron los "Registros variación de volumen Piscina Cordillera y Piscina Costa del año 2017", las que incluyen: fecha estimada, porcentaje, volumen (m^3), nivel 1 (m) y Volumen 2 (m^3). En base a los registros, a continuación, se presenta las curvas teóricas de llenado de ambas piscinas:

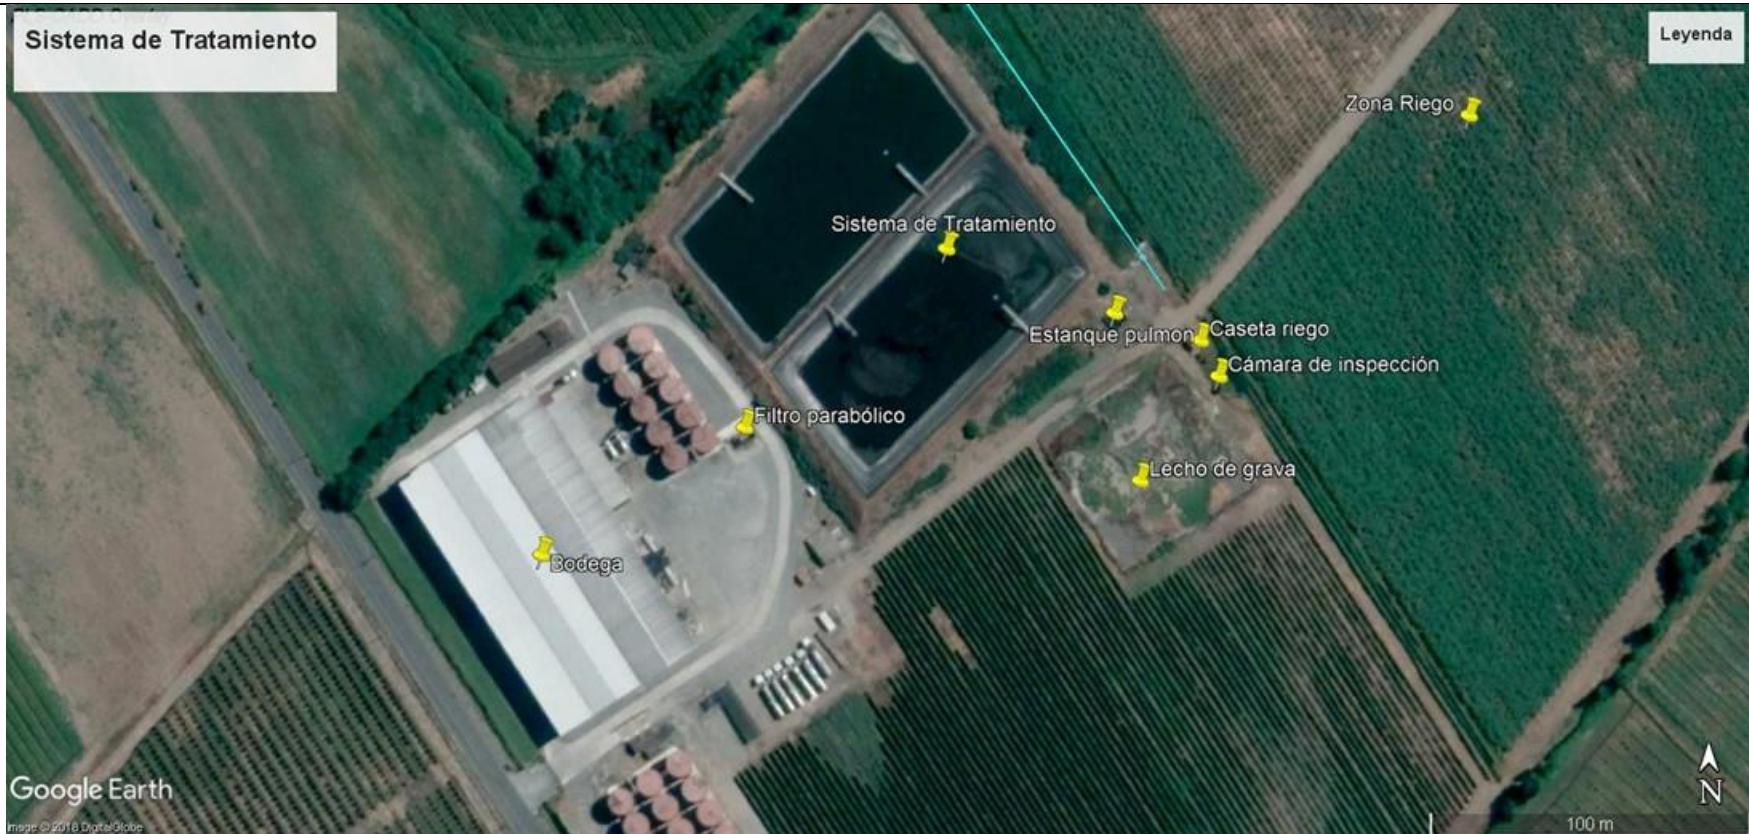
Figura 3 (Fuente: Google Earth, 2018).

Descripción de medio de prueba: Imagen referencial con la ubicación de las diferentes unidades del sistema de tratamiento de RILes.

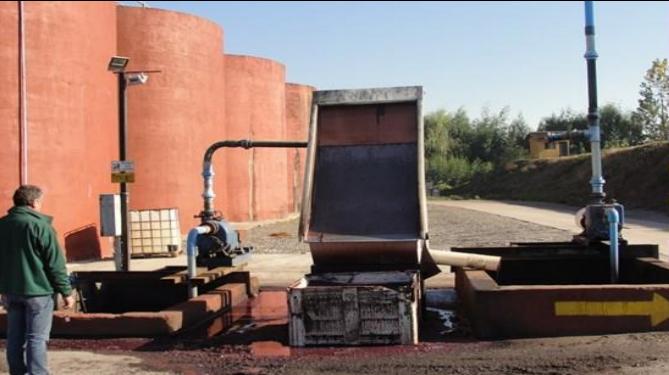
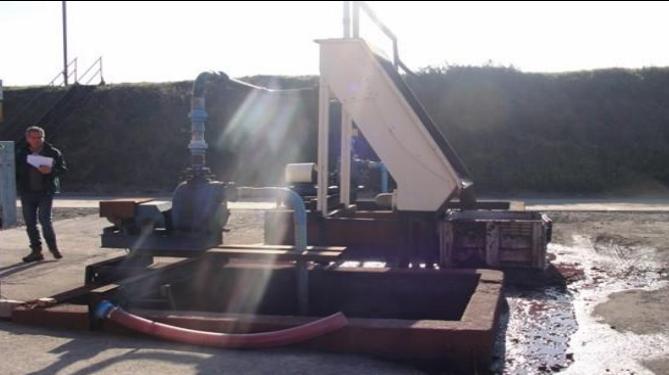
Fotografía 1.	Fecha: 25-04-2018		Fotografía 2.	Fecha: 25-04-2018	
Descripción de medio de prueba: Tratamiento primario (filtro parabólico).			Descripción de medio de prueba: Tratamiento primario (filtro parabólico).

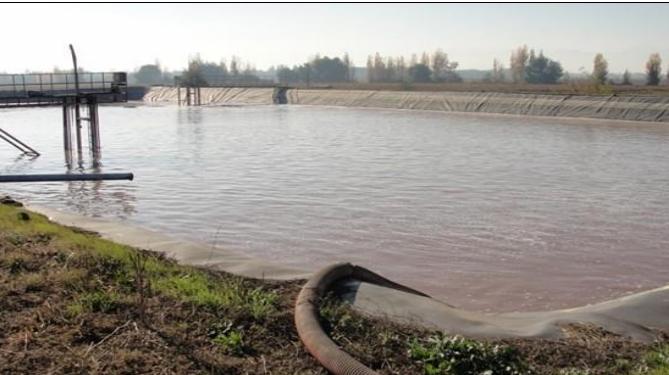
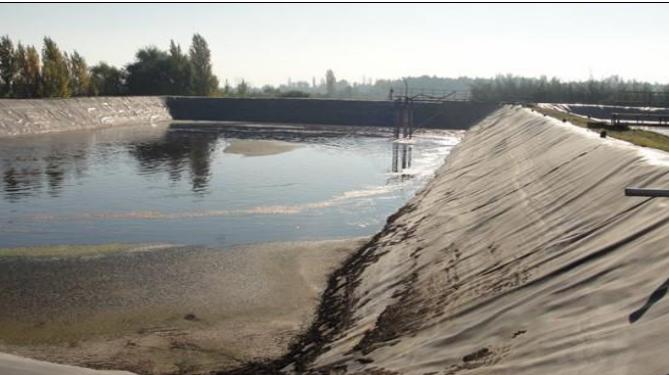
Fotografía 3.	Fecha: 25-04-2018		Fotografía 4.	Fecha: 25-04-2018	
Coordenadas DATUM WGS84 HUSO 19	Norte: 6.121.895	Este: 292.757	Coordenadas DATUM WGS84 HUSO 19	Norte: 6.121.895	Este: 292.757
Descripción de medio de prueba: Piscina Cordillera.			Descripción de medio de prueba: Piscina Costa.

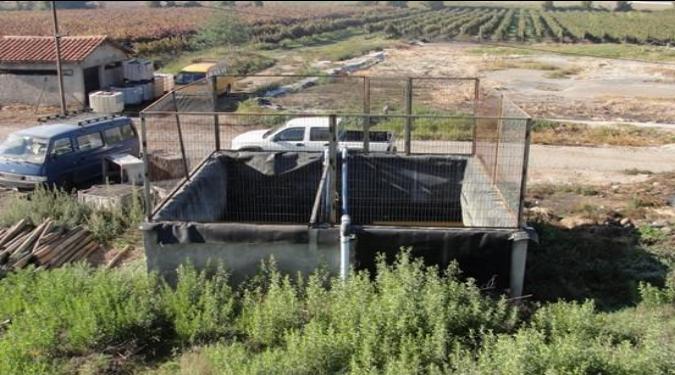
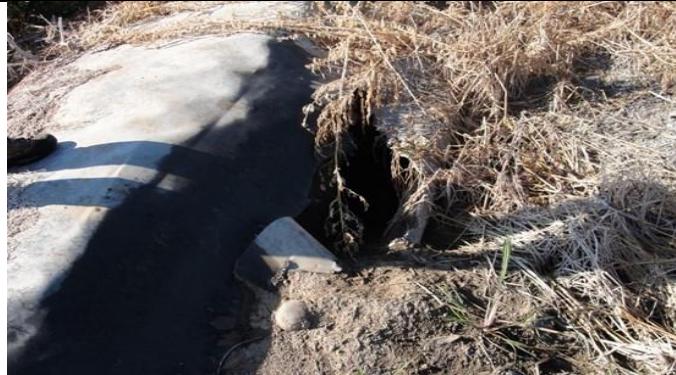
- La geomembrana presentaba roturas en más del 50% del borde Norte, en la parte de su coronamiento y la parte interior visible del muro. Fotografías 6 y 7. Posteriormente, en el documento denominado "Respuesta acta de inspección ambiental" (Anexo 4), el Titular indicó que *"para el mes de septiembre se realizará la reposición de la geomembrana rota, 325 m², se adjunta presupuesto MTP N°88/2018"*. El presupuesto fue realizado por la empresa IGM Ltda. para la instalación y reparación de geo membrana de HDPE de 1 mm en 2 muros, muro Norte y muro Oeste por 102 m lineales más descubrimiento de geo membrana interior lecho, limpieza bordes superiores 2 costados y tapado exterior de geo membrana para anclaje.

Fotografía 5.	Fecha: 25-04-2018		Fotografía 6.	Fecha: 25-04-2018			
Coordenadas DATUM WGS84 HUSO 19	Norte: 6.121.906		Coordenadas DATUM WGS84 HUSO 19	Norte: 6.121.863			
Descripción de medio de prueba: Estanque Pulmón.			Descripción de medio de prueba: Rotura de geomembrana en el lado Norte del lecho de grava.

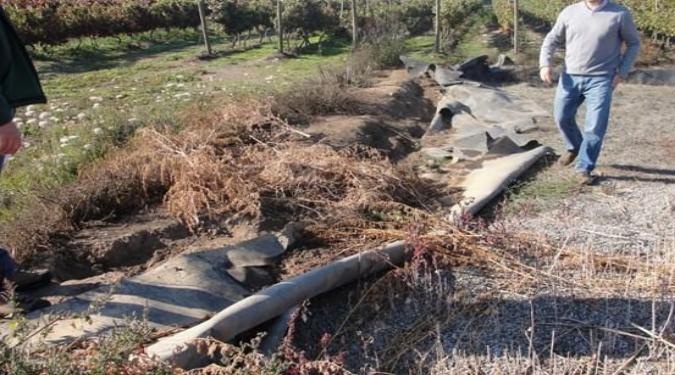
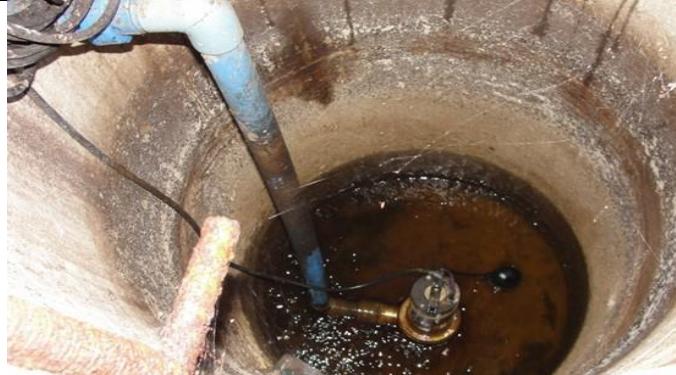
Fotografía 7.	Fecha: 25-04-2018		Fotografía 8.	Fecha: 25-04-2018			
Coordenadas DATUM WGS84 HUSO 19	Norte: 6.121.863		Descripción de medio de prueba: Cámara de inspección y succión de RIL tratado hacia estanque de succión a riego.				
Descripción de medio de prueba: Rotura de geomembrana en lado Norte del perímetro del lecho de grava.

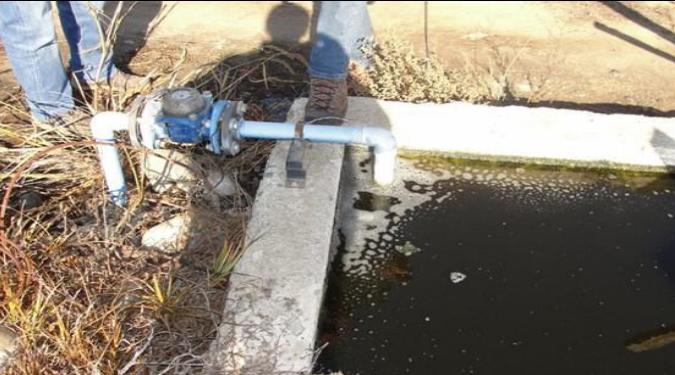
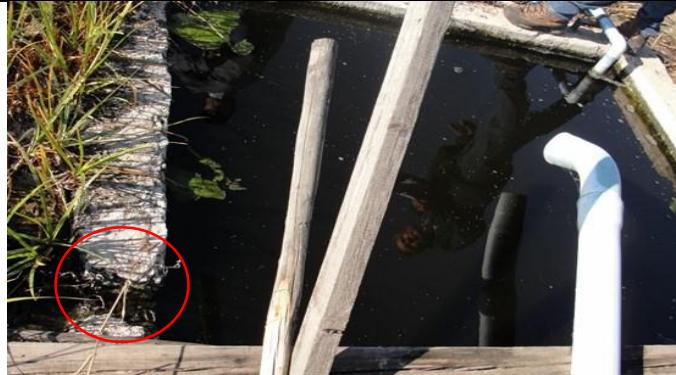
Fotografía 9.	Fecha: 25-04-2018	Fotografía 10.	Fecha: 25-04-2018		
Coordenadas DATUM WGS84 HUSO 19	Norte: 6.121.893	Este: 292.891	<p>Descripción de medio de prueba: Estanque de succión a riego. Vista de caudalímetro y punto de llegada a pozo de succión a riego.</p> <p>Descripción de medio de prueba: Pozo de succión de RILes tratados a riego. En la parte baja del muro ubicado al lado derecho de la imagen se observa una rotura de la parte superior del muro desde donde se observó el escurrimiento de líquidos hacia un cauce superficial ubicado al lado Norte de esta obra.</p>

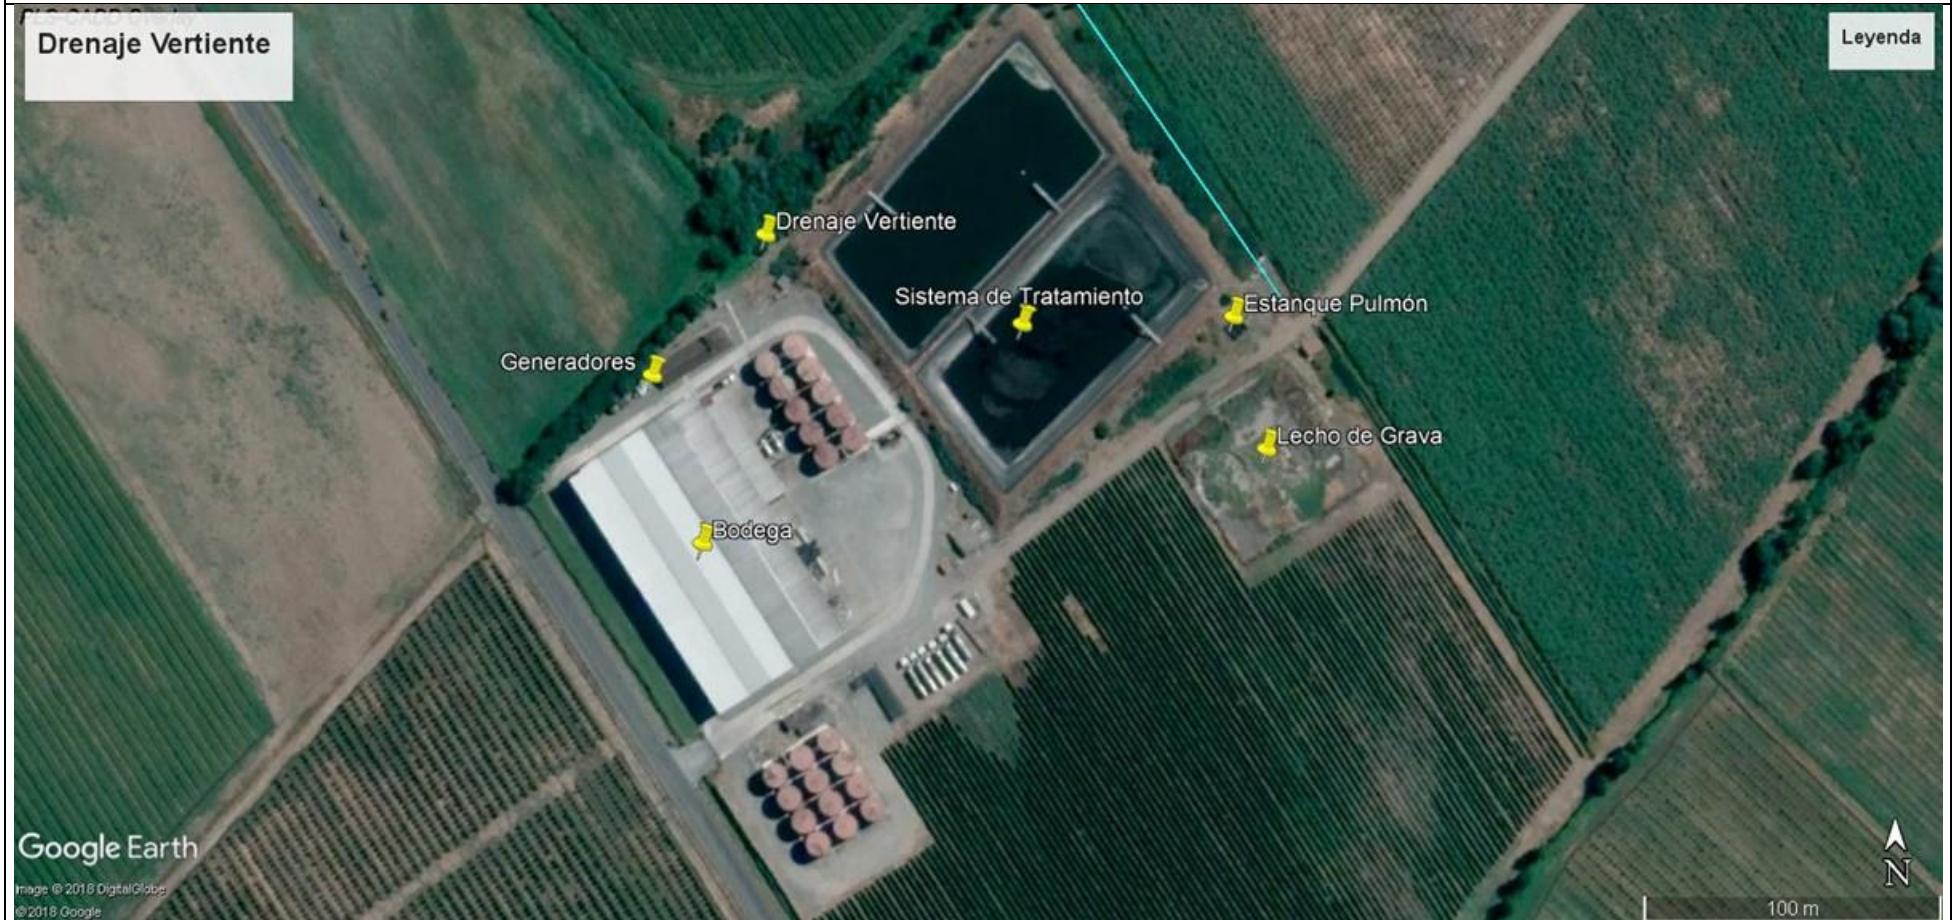
Figura 4 (Fuente: Google Earth, 2018).

Descripción de medio de prueba: Ubicación del punto donde fue constatada la existencia de una tubería de cemento para el drenaje de una vertiente, ubicada entre las piscinas del sistema de tratamiento y las instalaciones de la bodega, donde fue observada la presencia de materia orgánica adherida a su base y bordes mojados.

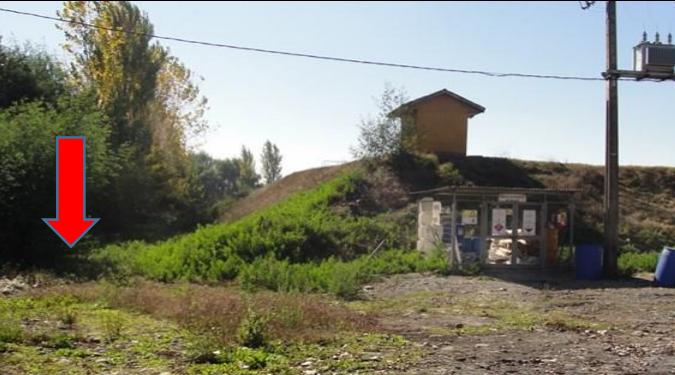
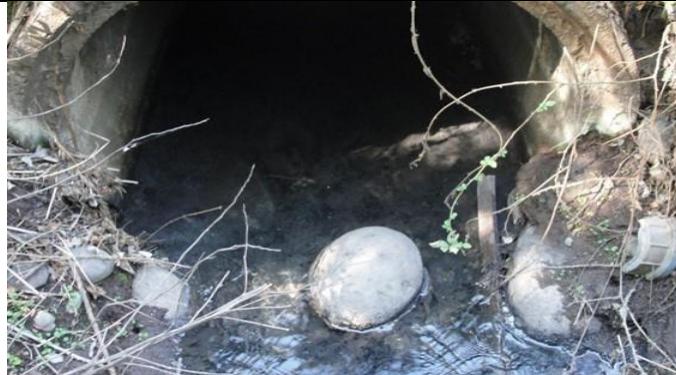
Fotografía 11.	Fecha: 25-04-2018		Fotografía 12.	Fecha: 25-04-2018	
Coordenadas UTM DATUM WGS84 HUSO 19	Norte: 6.121.929	Este: 292.700	Coordenadas UTM DATUM WGS84 HUSO 19	Norte: 6.121.929	Este: 292.700
Descripción del medio de prueba: Ubicación referencial del punto de salida del ducto de drenaje de la vertiente.			Descripción del medio de prueba: Ducto de drenaje de la vertiente existente entre la PT Riles y bodega (presencia de materia orgánica adherida en perímetro mojado).

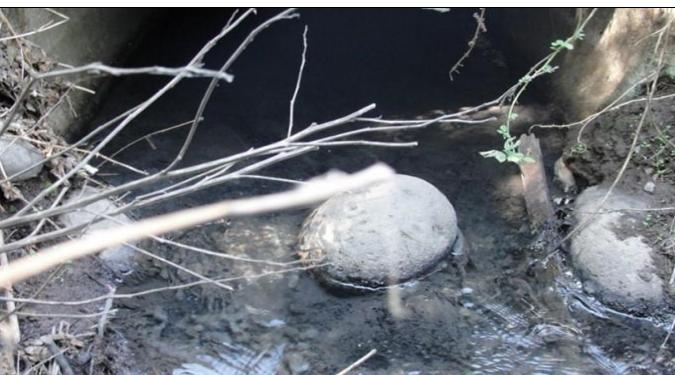
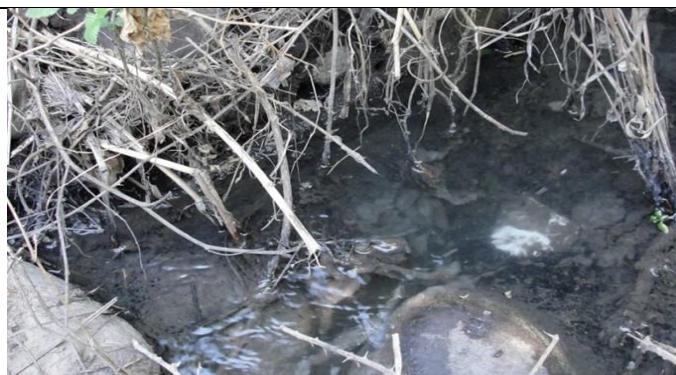
Fotografía 13.	Fecha: 25-04-2018		Fotografía 14.	Fecha: 25-04-2018	
Coordenadas UTM DATUM WGS84 HUSO 19	Norte: 6.121.929	Este: 292.700	Coordenadas UTM DATUM WGS84 HUSO 19	Norte: 6.121.929	Este: 292.700
Descripción del medio de prueba: Ducto de drenaje de la vertiente existente entre la PT Riles y bodega (presencia de materia orgánica adherida en el perímetro mojado).			Descripción del medio de prueba: Punto evacuación ducto de drenaje de vertiente existente entre la PT Riles y bodega (materia orgánica adherida en el perímetro mojado).

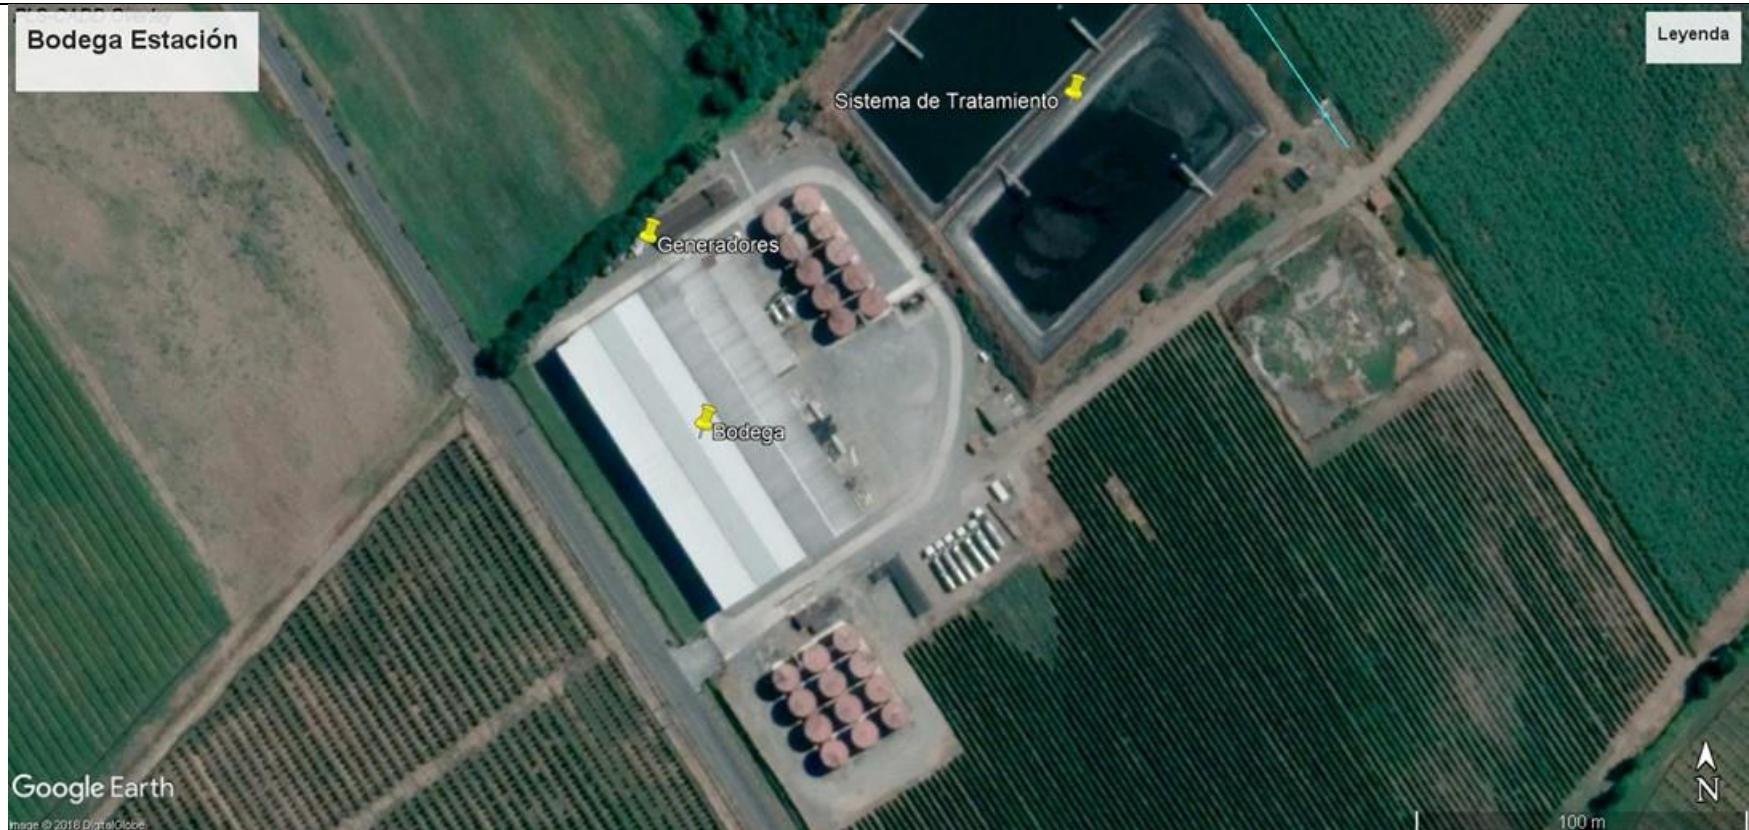
Figura 5 (Fuente: Google Earth, 2018).

Descripción de medio de prueba: Ubicación referencial de los generadores de respaldo.

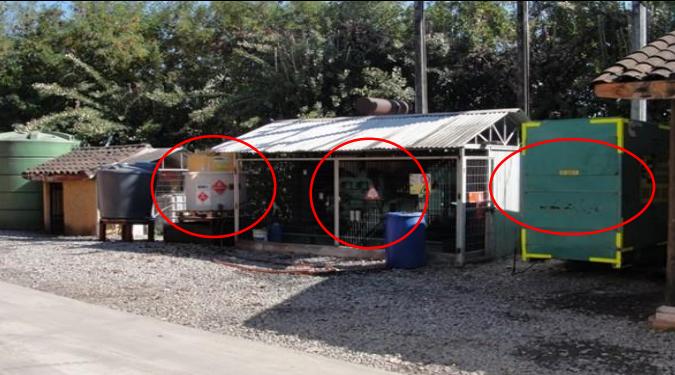
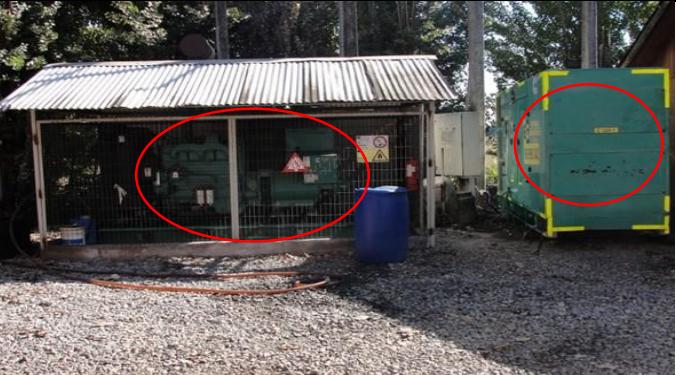
- c. El generador eléctrico perteneciente a la empresa se encontraba sobre un radier, con muros de contención y techado.
- d. Se constató la existencia de un estanque de almacenamiento de combustible que abastece los dos generadores; según lo informado por el Sr. Mozó. En torno a este equipo se observó el derrame de combustibles en una superficie de 1 m² (Fotografías 21 y 22) y la fuga de combustible por la rotura de la manguera de abastecimiento. Fotografías 23 y 24. Posteriormente, en el documento denominado "Respuesta acta de inspección ambiental" (Anexo 4), el Titular indicó que "inmediatamente se realizó el reemplazo de la manguera y, en el mes de mayo, se realizará una inducción a los operarios de manera que sean más conscientes y preventivos ante este tipo de situación".

Fotografía 15.	Fecha: 25-04-2018	Fotografía 16.	Fecha: 25-04-2018
Coordenadas DATUM WGS84 HUSO 19	Norte: 6.121.892 Este: 292.668	Coordenadas DATUM WGS84 HUSO 19	Norte: 6.121.892 Este: 292.668
Descripción de medio de prueba: Estanque de almacenamiento de combustible (izquierda), manguera de abastecimiento, generador perteneciente a la empresa (bajo techo de zinc) y generador arrendado en color verde (derecha).		Descripción de medio de prueba: Generador perteneciente a la empresa (bajo techo de zinc) y el generador arrendado en color verde (derecha).

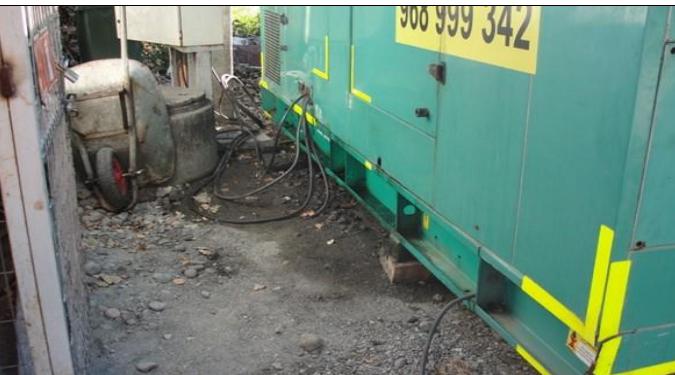
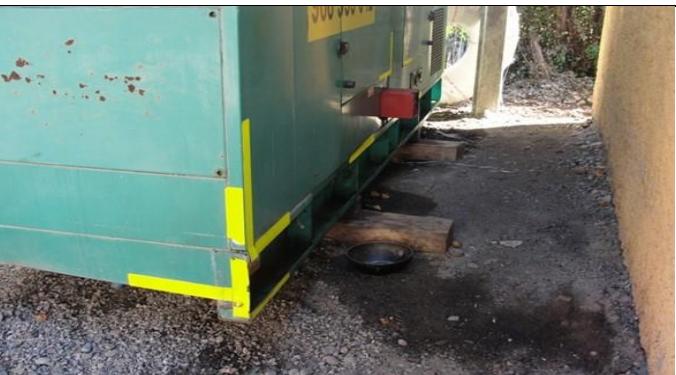
Fotografía 17.	Fecha: 25-04-2018	Fotografía 18.	Fecha: 25-04-2018
Coordenadas DATUM WGS84 HUSO 19	Norte: 6.121.892 Este: 292.668	Coordenadas DATUM WGS84 HUSO 19	Norte: 6.121.892 Este: 292.668
Descripción de medio de prueba: Derrame de combustible lado Sur del equipo generador arrendado.		Descripción de medio de prueba: Derrame de combustible lado Norte del equipo generador arrendado.

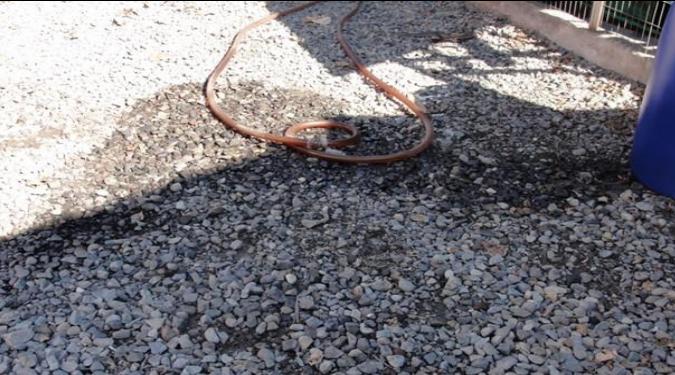
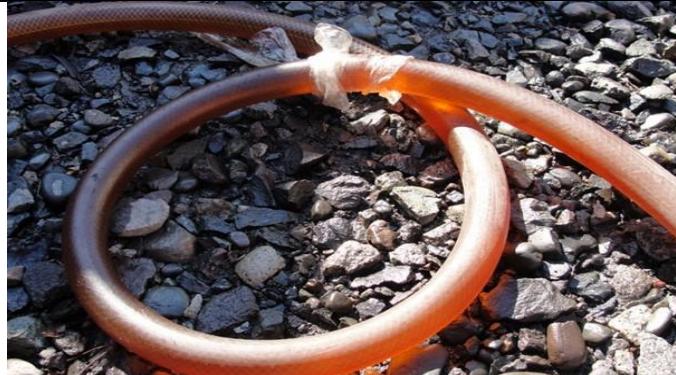
Fotografía 23.	Fecha: 25-04-2018	Fotografía 24.	Fecha: 25-04-2018
Coordenadas DATUM WGS84 HUSO 19	Norte: 6.121.892 Este: 292.668	Coordenadas DATUM WGS84 HUSO 19	Norte: 6.121.892 Este: 292.668
Descripción de medio de prueba: Derrame desde manguera utilizada para abastecer de combustible a los generadores.		Descripción de medio de prueba: Detalle de la manguera rota envuelta en polietileno.

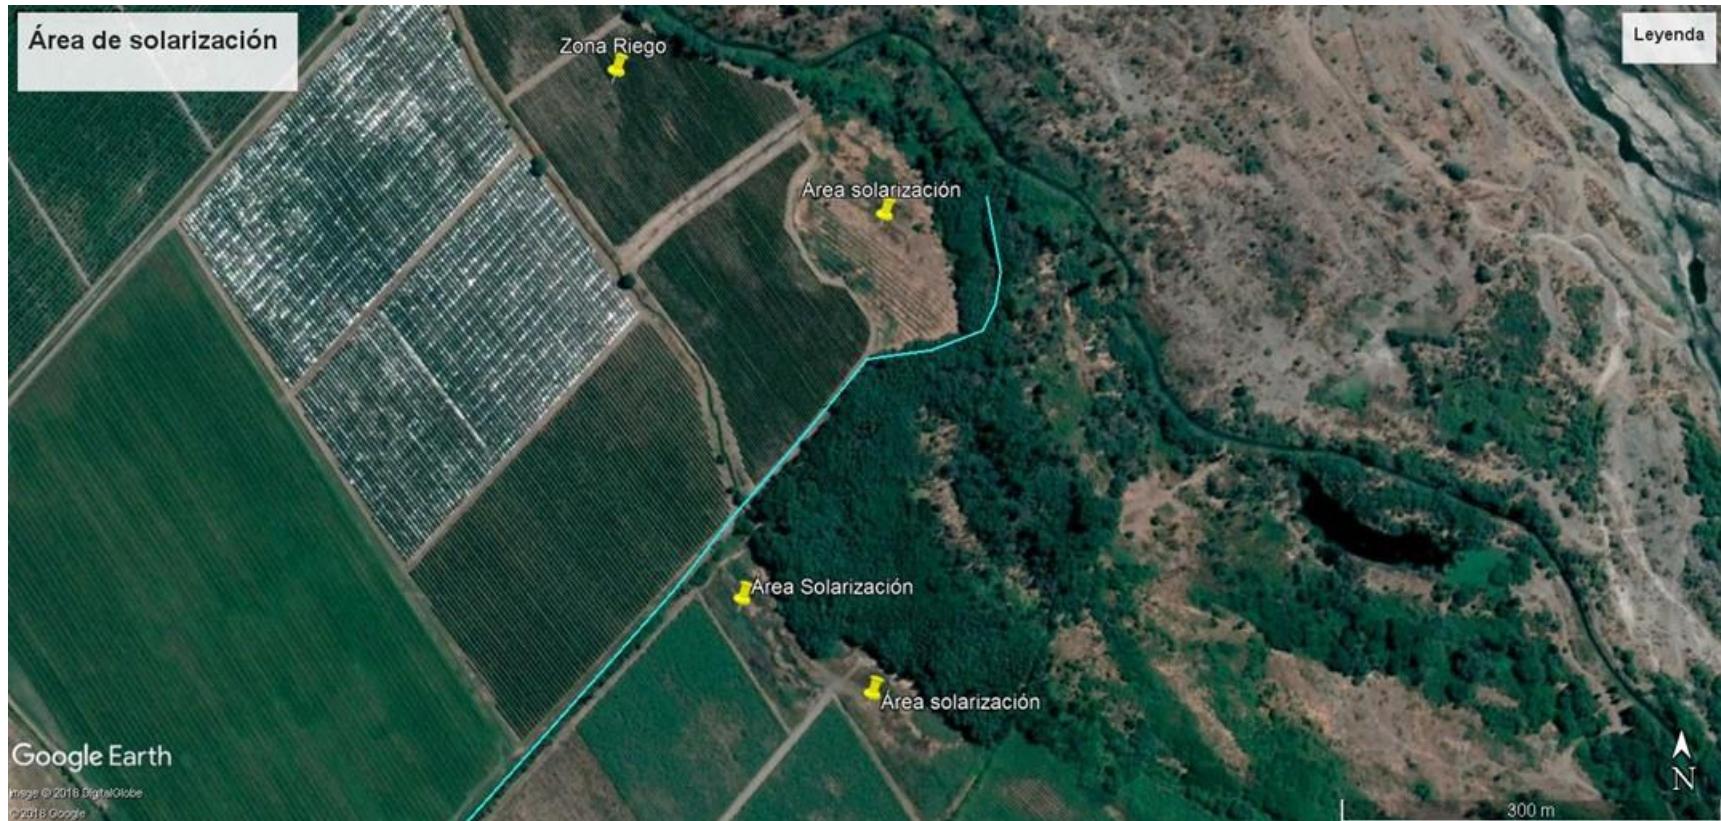
Figura 6 (Fuente: Google Earth, 2018).

Descripción de medio de prueba: Ubicación referencial de las tres canchas de solarización observadas en terreno.

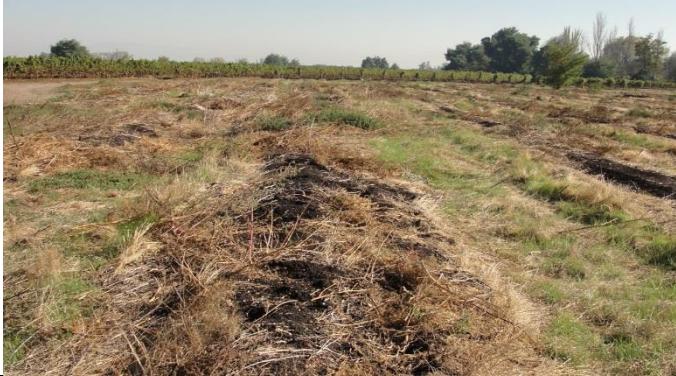
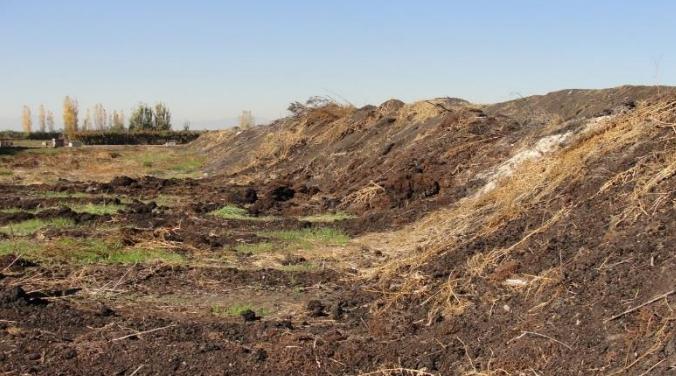
Fotografía 25.	Fecha: 25-04-2018		Fotografía 26.	Fecha: 25-04-2018	
Coordenadas DATUM WGS84 HUSO 19	Norte: 6.122.515	Este: 293.160	Coordenadas DATUM WGS84 HUSO 19	Norte: 6.122.280	Este: 293.058
Descripción de medio de prueba: Material estabilizado de temporadas anteriores dispuesto en hileras en cancha de solarización.			Descripción de medio de prueba: Residuos sólidos (orujos y escobajos) estabilizados en temporadas anteriores dispuestos en pilas en cancha de solarización.

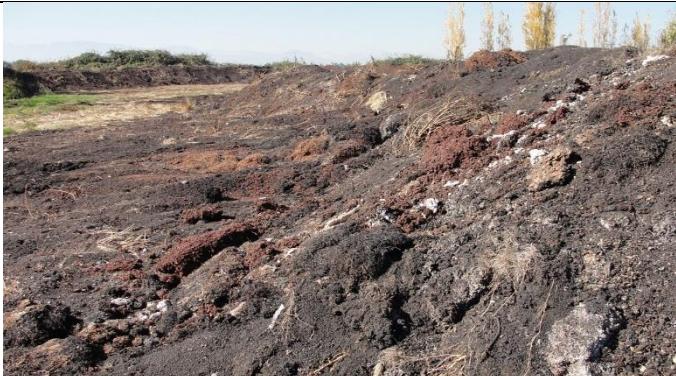
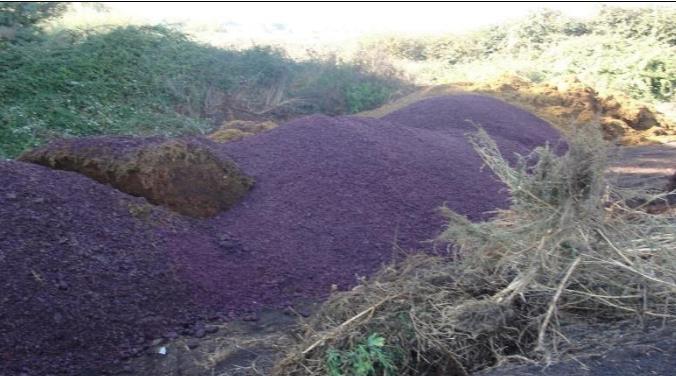
- e. En el punto con coordenadas E 293.058 N 6.122.158, se observó la acumulación de orujos y escobajos frescos, en un volumen aproximado de 48 m³ (Fotografía 28). Según lo informado por el Sr. Mozó, se trataría de una situación irregular, no autorizada por la empresa, desconocida para él, y que este material sería retirado a la brevedad y enviado a Industrias Vínicas. Este material se encontraba acumulado a una distancia no superior a 10 m de un cauce superficial.

Fotografía 27.	Fecha: 25-04-2018		Fotografía 28.	Fecha: 25-04-2018	
Coordenadas DATUM WGS84 HUSO 19	Norte: 6.122.158	Este: 293.240	Coordenadas DATUM WGS84 HUSO 19	Norte: 6.122.158	Este: 293.058
Descripción de medio de prueba: Residuos sólidos (orujos y escobajos) estabilizados en temporadas anteriores dispuestos en pilas en cancha de solarización.			Descripción de medio de prueba: Orujos y escobajos de la temporada 2018 ocupando un pequeño sector de las canchas de solarización.
