Superintendencia del Medio Ambiente
Gobierno de Chile

INFORME TÉCNICO DE FISCALIZACIÓN AMBIENTAL

PARQUE EÓLICO RAKI

DFZ-2018-1005-VIII-RCA-IA

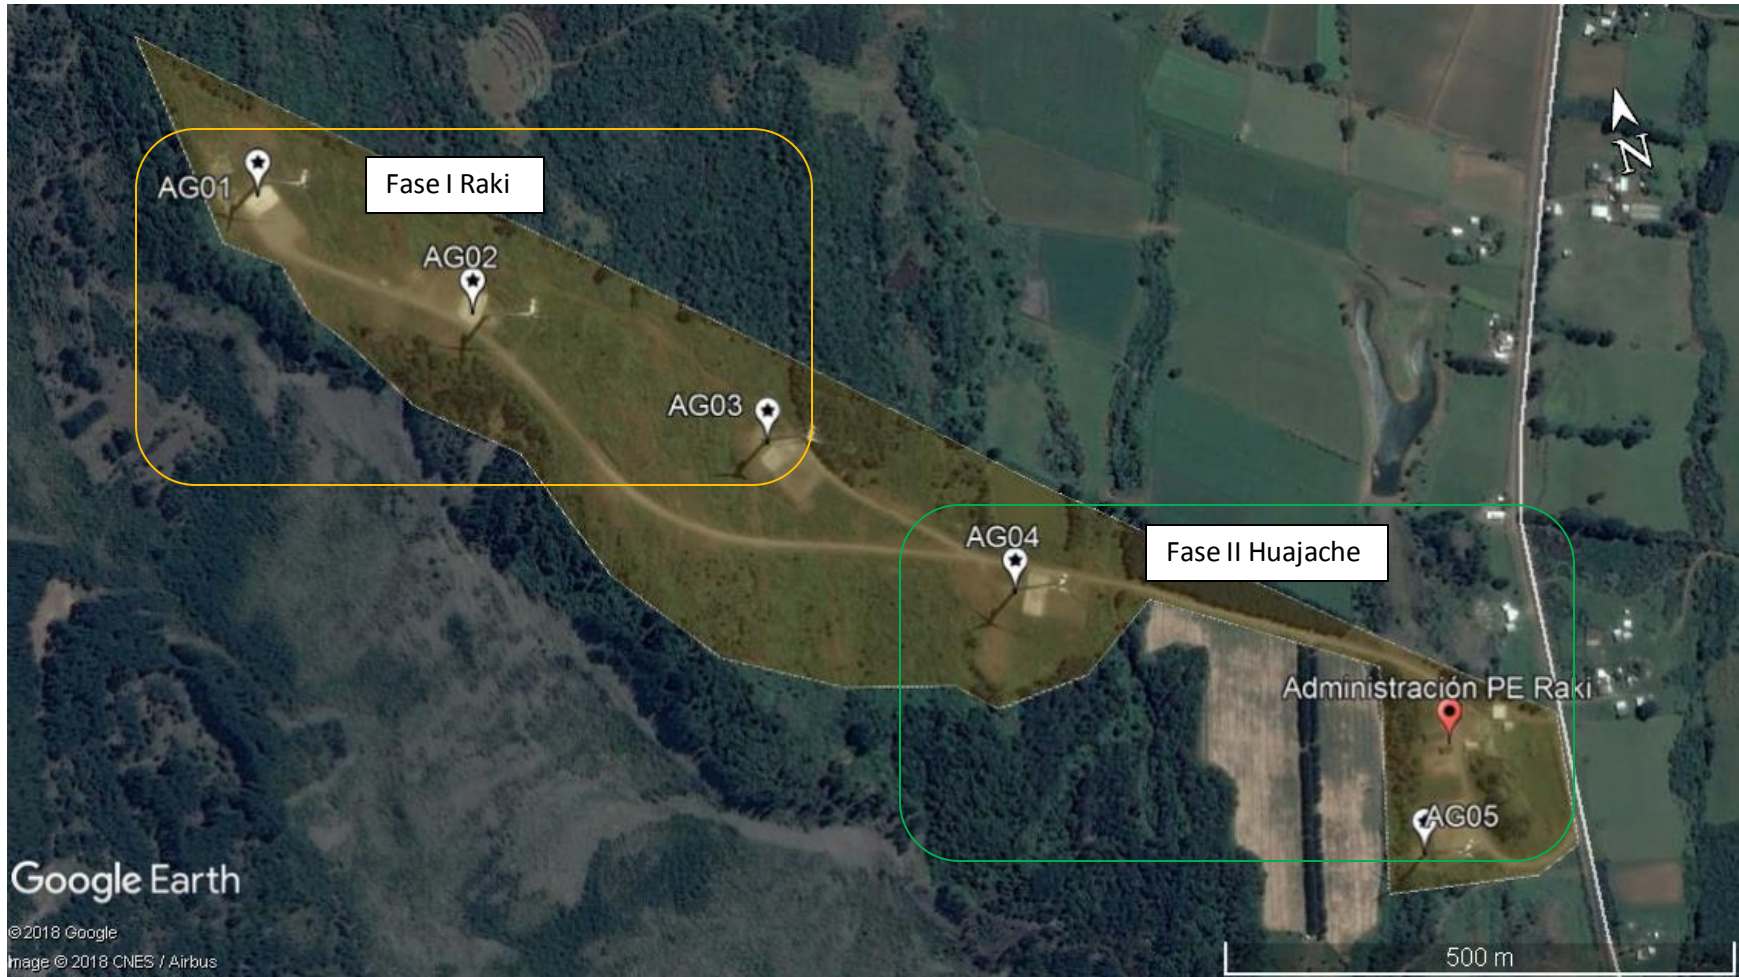
Figura 2. Layout del proyecto (Fuente: Google earth, 2018)

Fase I denominada Raki: Para la construcción de los tres (3) aerogeneradores que evacuarán la energía (9 MW) mediante la línea eléctrica existente hacia la subestación de Los Álamos (línea verde; Figura 2).

Fase II, denominada Raki - Huajache: Para la construcción de los tres (3) aerogeneradores que evacuarán la energía (9 MW) mediante la línea eléctrica (postación rural) proyectada y pronta a construir, de propiedad de SAESA, que evacuará la energía producida hacia la subestación en Cañete (línea azul; Figura 2).

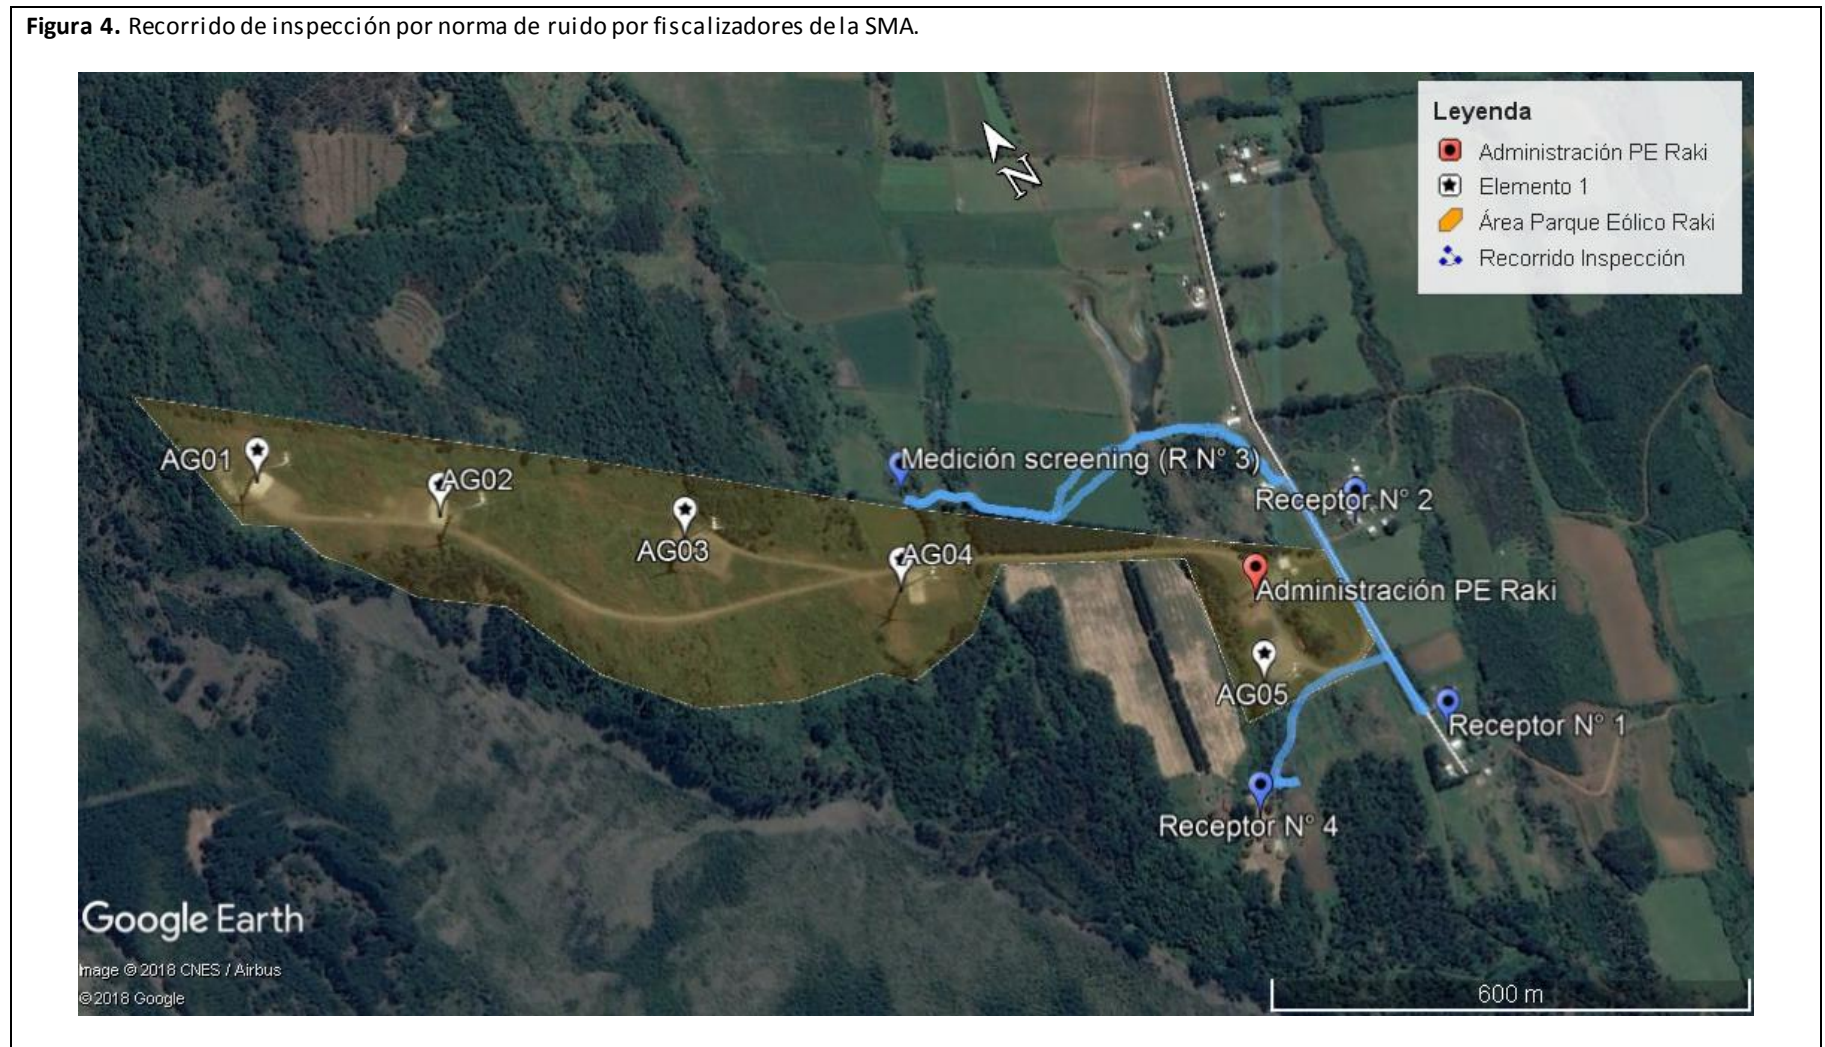
4.3.4 Esquema de recorrido de fecha 23-05-2018.

Figura 4. Recorrido de inspección por norma de ruido por fiscalizadores de la SMA.

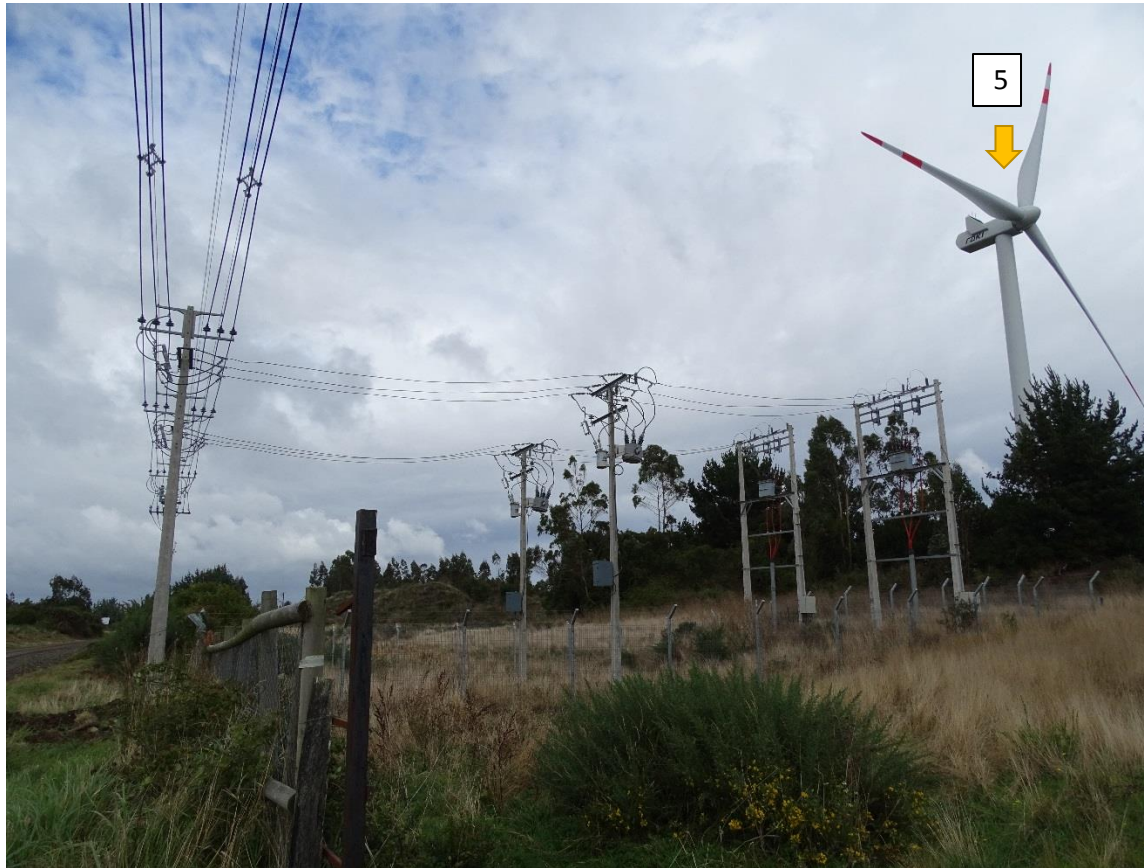
Fotografía 2.

Descripción del medio de prueba: Vista general del Aerogenerador 5 (Fases II, Huajache). Se observan las conexiones eléctricas a la línea de alta tensión.

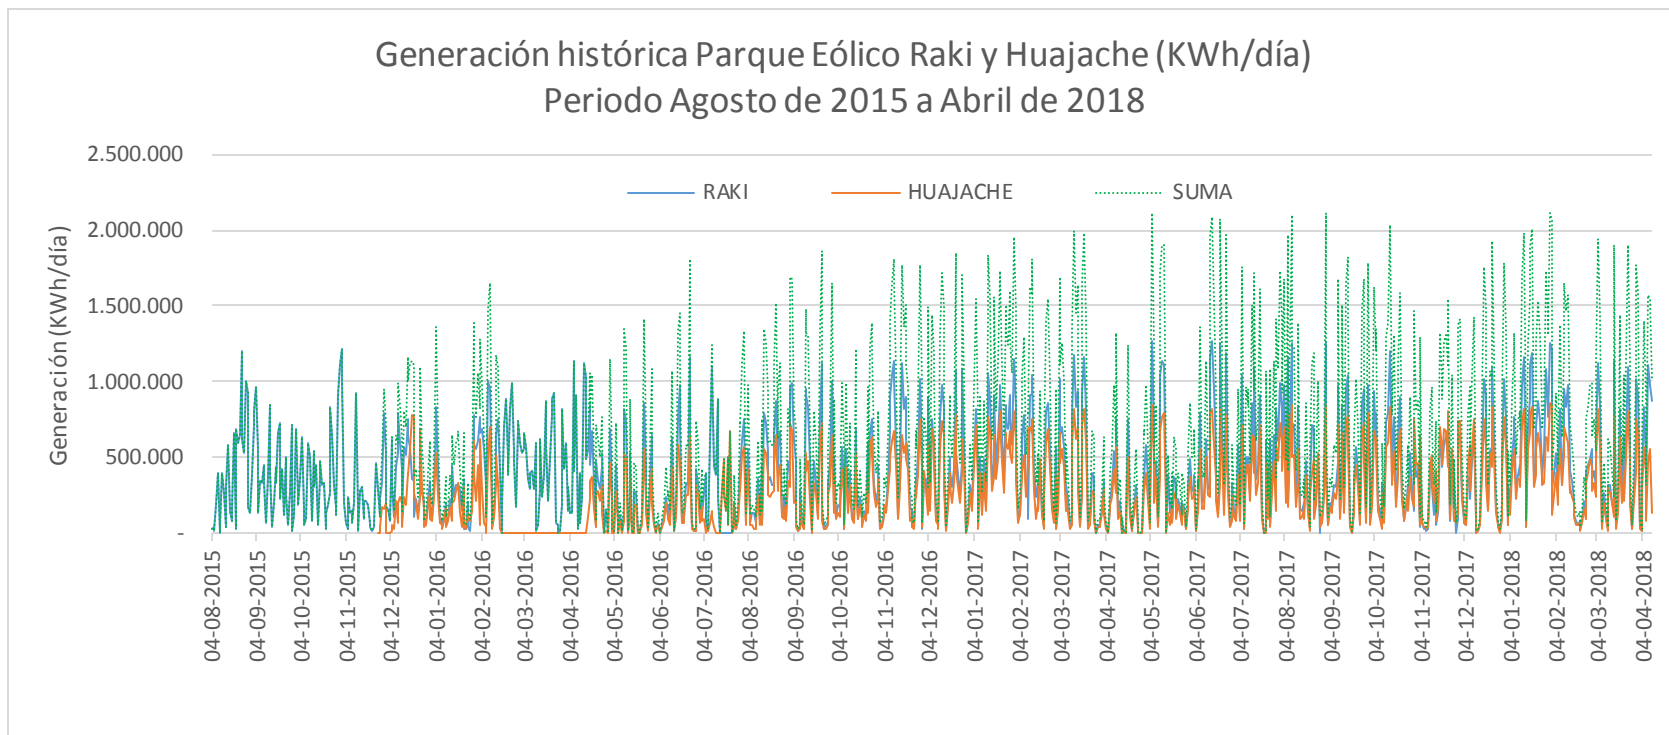
Gráfico 1.

Medio de prueba: Resultados de la generación diaria disponible de los parques Raki y Huajache. Se muestra el total generado por ambas fases (línea punteada).

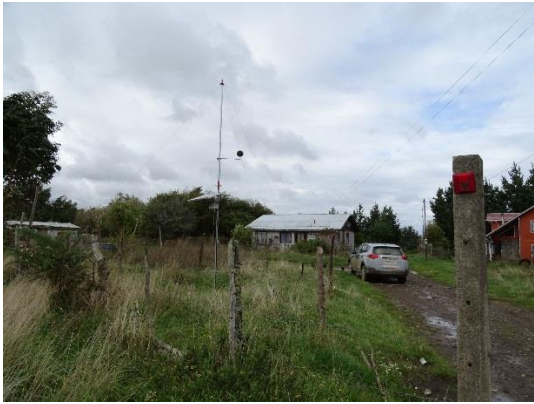
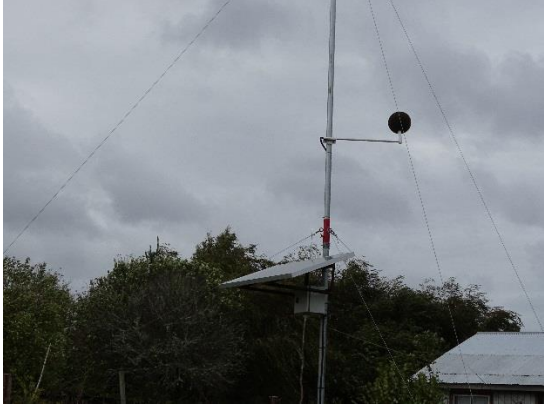
Fotografía 3.	Fecha: 10-04-2018	Fotografía 4	Fecha: 10-04-2018
Coordenadas UTM DATUM WGS84 HUSO 18 S	Norte: 5.820.844	Este: 626.578	Coordenadas UTM DATUM WGS84 HUSO 18 S
Coordenadas UTM DATUM WGS84 HUSO 18 S	Norte: 5.820.844	Este: 626.578	Coordenadas UTM DATUM WGS84 HUSO 18 S
Descripción del medio de prueba: Vista general del receptor 1 con estación de monitoreo de ruido continuo.		Descripción del medio de prueba: Detalle de la estación de monitoreo de ruido continuo.

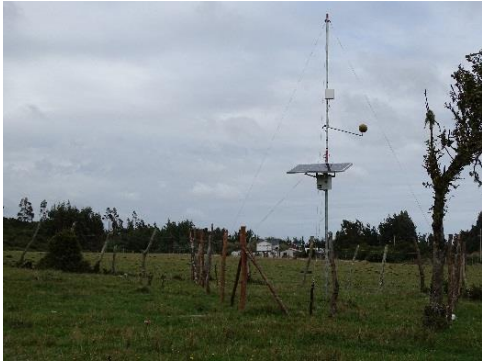
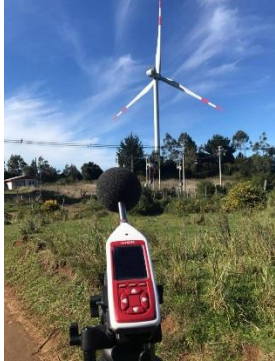
Fotografía 5.	Fecha: 10-04-2018	Fotografía 6.	Fecha: 10-04-2018
Coordenadas UTM DATUM WGS84 HUSO 18 S	Norte: 5.821.127	Este: 626.631	Coordenadas UTM DATUM WGS84 HUSO 18 S
Coordenadas UTM DATUM WGS84 HUSO 18 S	Norte: 5.821.127	Este: 626.631	Coordenadas UTM DATUM WGS84 HUSO 18 S
Descripción del medio de prueba: Vista general del Receptor 2 con estación de monitoreo de ruido continuo.		Descripción del medio de prueba: Actividad de medición de ruido en Receptor 2. Al fondo se observa el Aerogenerador 5.

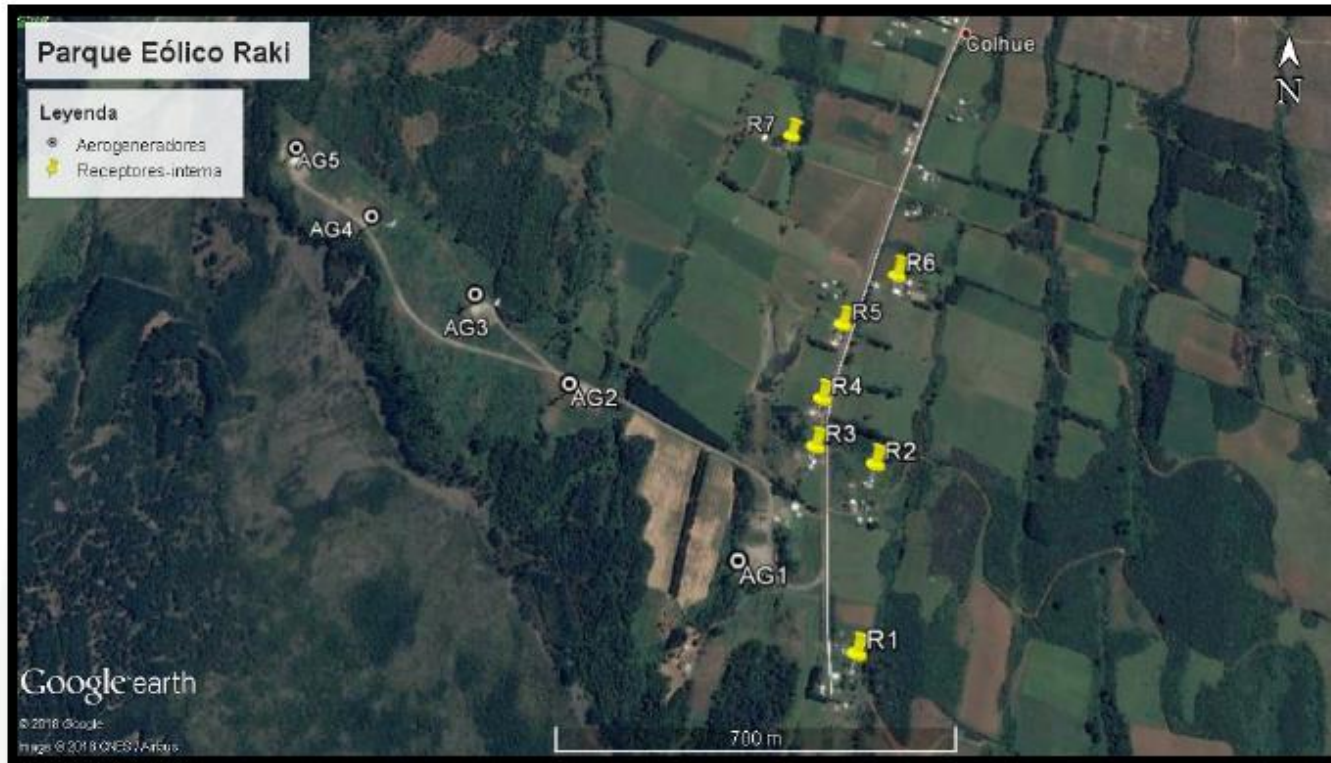
Figura 8.

Figura 3. Lugar de emplazamiento específico del Proyecto y receptores aledaños. [Google Earth]

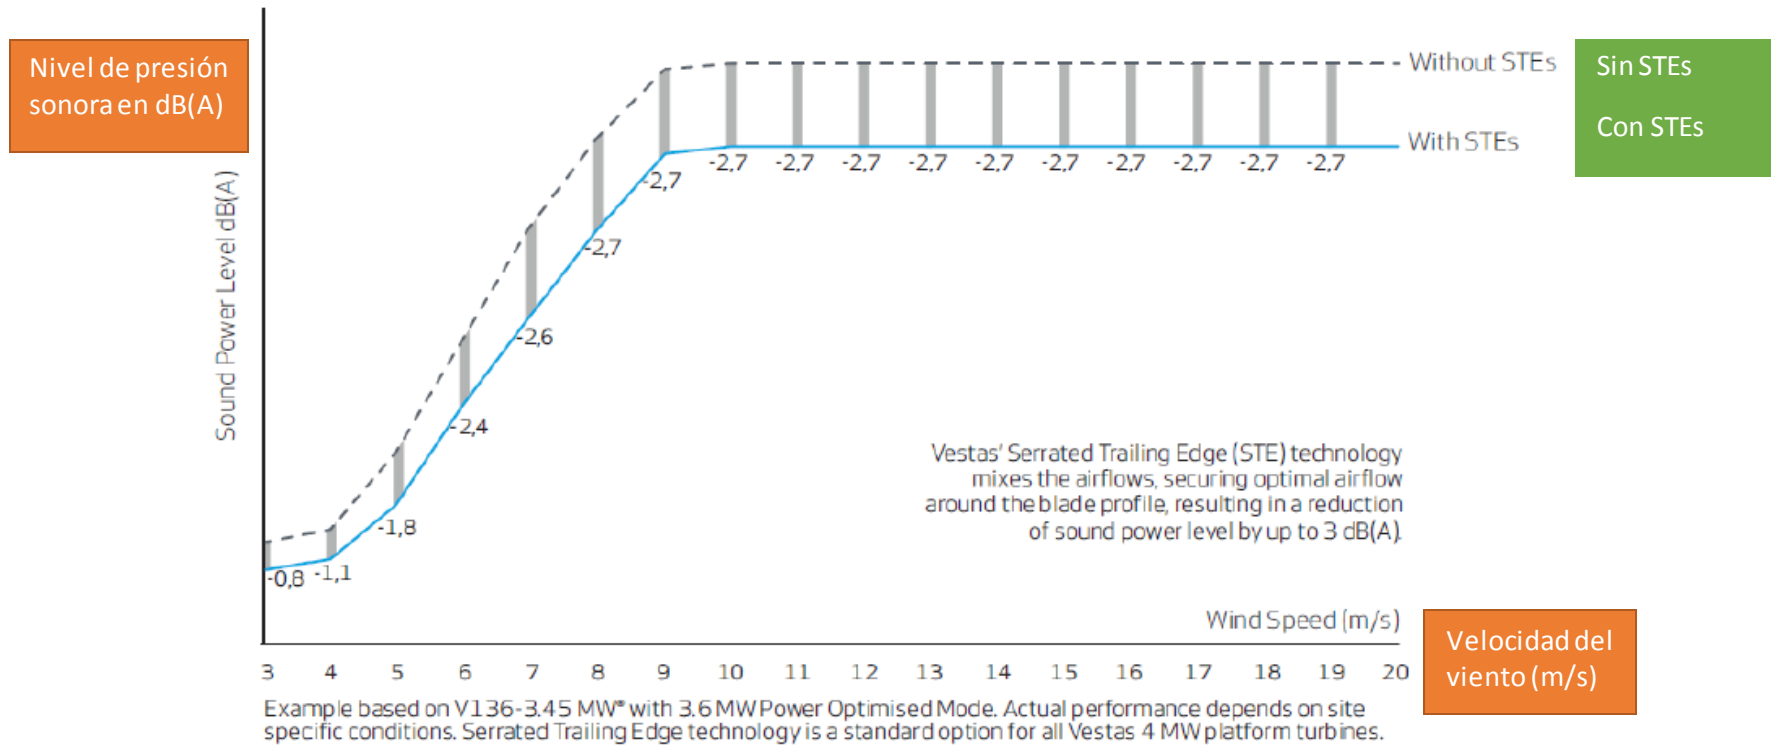
Figura 13.

Impact of Serrated Trailing Edge technology

Medio de Prueba: Según el gráfico la tecnología STE (bordes dentados) reduce el Nivel de presión sonora en 3 dB(A). Este ejemplo se basa la versión de aerogenerador V136-3.45MW.

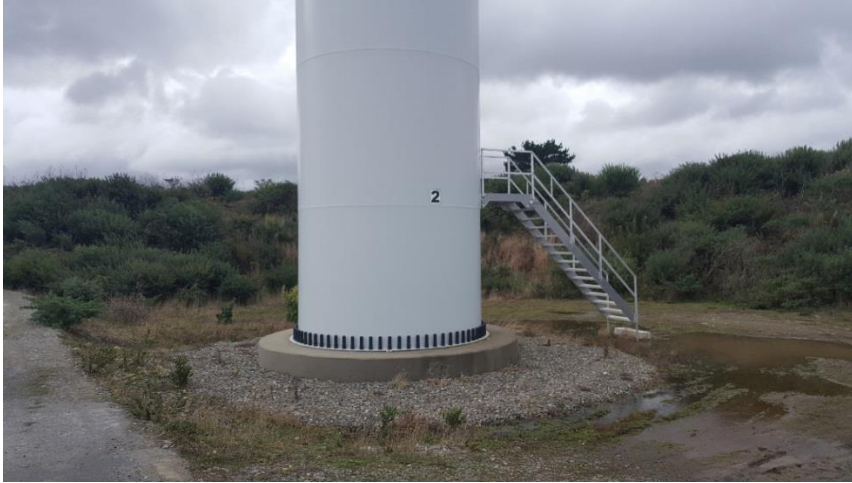
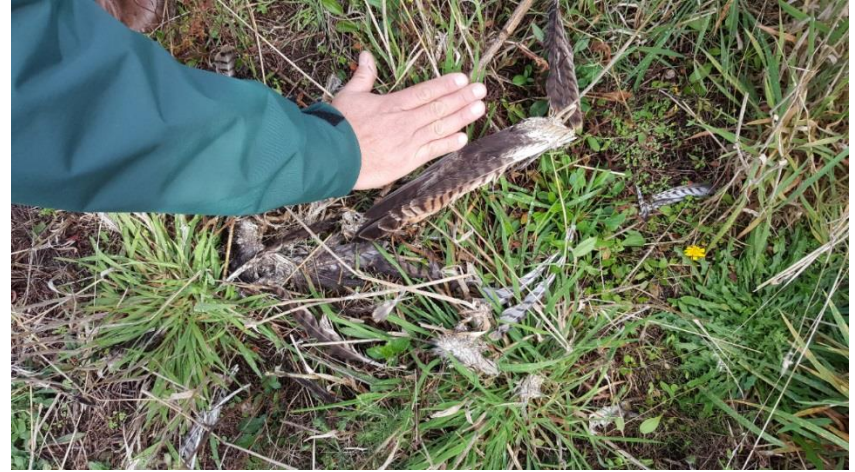
Fotografía 7		Fecha: 10-04-2018		Fotografía 8		Fecha: 10-04-2018	
Coordenadas DATUM WGS84 HUSO (18)		Coordenada Norte:	Coordenada Este:	Coordenadas DATUM WGS84 HUSO (18)		Coordenada Norte:	Coordenada Este:
		5.821.754	625.680			5.821.764	625.717
Descripción de medio de prueba: Aerogenerador 2, se observa rodeado por vegetación de tipo matorral				Descripción de medio de prueba: Se observan restos de ave no identificada.

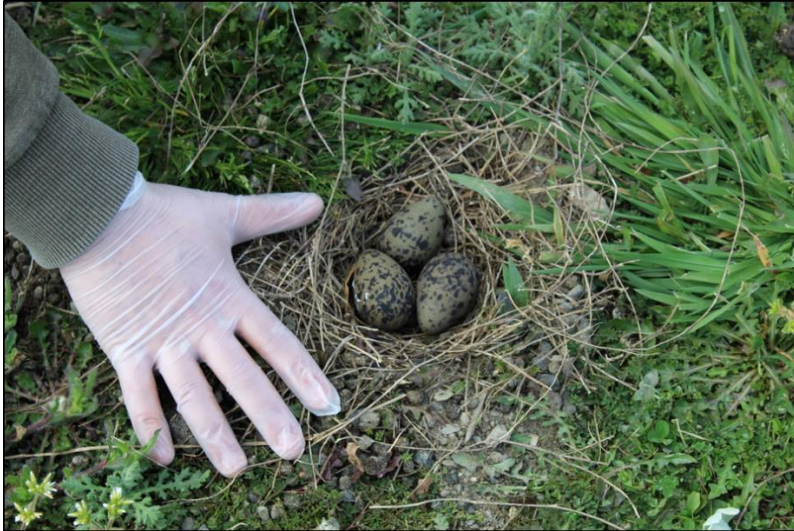
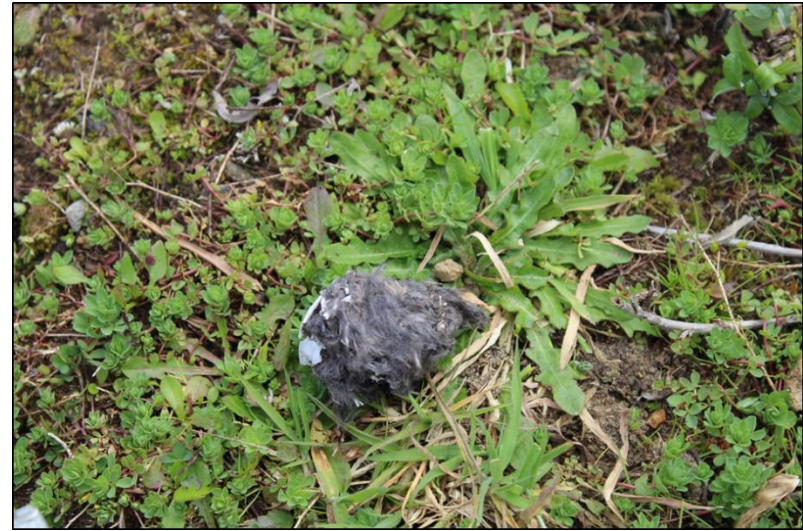
Fotografía 9

Descripción de medio de prueba: Extraído desde el Informe Plan de Monitoreo y vigilancia relacionado a la colisión de la avifauna presentes en el “Parque Eólico Raki-Huajache” Figura N° 22. Nido de *Vallenus chilensis* (queltehue) cercano a AG2.

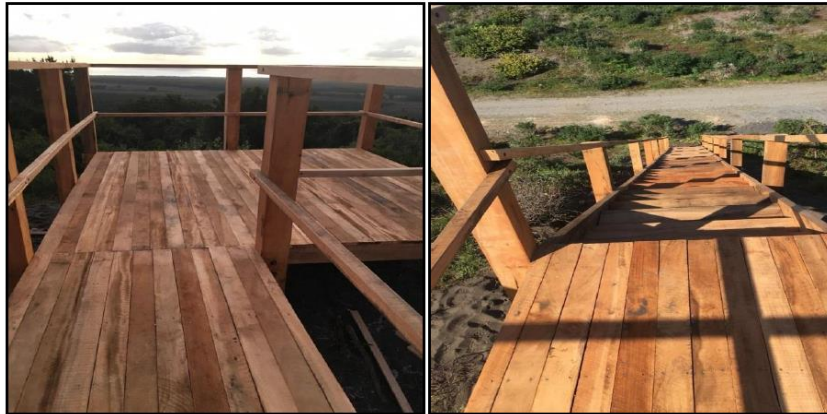
Registros

INTERENERGY
PARQUE EÓLICO RAKI - HUAJACHE

UBICACIÓN
 Los parques eólicos Raki y Huajache están ubicados en Lebu, región del Bío Bío, iniciaron operaciones comerciales en el tercer trimestre de 2015 y tienen una capacidad instalada total combinada de 15 MW (9 MW y 6 MW, respectivamente). La tecnología eólica consiste en cinco turbinas Vestas V112 de 3 MW.
<http://interenergy.com/>

Si bien existen evidencias de visitas guiadas realizadas al Parque, esta medida debía contar con un programa de visitas guiadas permanente, desde el inicio de operación (segundo semestre año 2015). Se observa un esfuerzo posterior a la inspección ambiental de implementar las medidas de los compromisos ambientales voluntarios.
