**INFORME EVALUACIÓN REPRESENTATIVIDAD POBLACIONAL  
MP10**

**ESTACIÓN UNIVERSIDAD CATÓLICA DEL MAULE**

**DFZ-2018-2593-VII-NC**

**DICIEMBRE 2018**

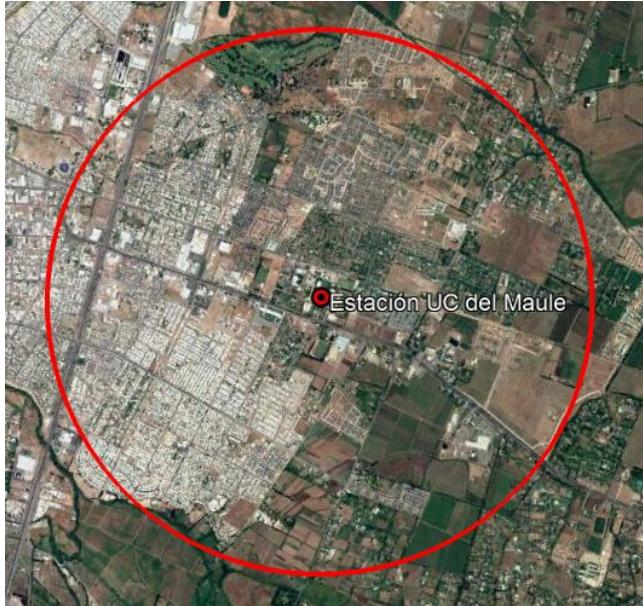
Nº	Exigencia Asociada	Resultado(s) Obtenidos :
1	<p><b>D.S. N° 59/1998 del MINSEGPRES. Artículo 1º, Letra f) Estación de monitoreo de material particulado respirable MP10 con representatividad poblacional (EMRP):</b> Una estación de monitoreo podrá clasificarse como EMRP si se cumplen simultáneamente los siguientes criterios:</p> <p>i) que exista al menos un área edificada habitada en un círculo de radio de 2 km, contados desde la ubicación de la estación;</p>	<p>De acuerdo a lo constatado en terreno, la estación se emplaza al interior de la Universidad Católica del Maule, la cual se ubica al este (E) de la ciudad de Talca, en una zona residencial actualmente en expansión. En la Fotografía N°1 se observa la ubicación de la estación y su radio de 2 kilómetros demarcado, apreciándose que se trata, en su mayor parte, de una zona edificada habitada.</p>

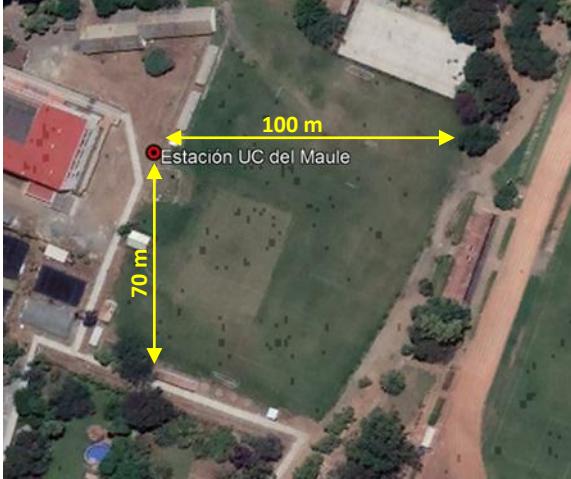
<p>Fotografía N° 1</p>
	<p>ii) que esté colocada a más de 15 m de la calle o avenida más cercana, y a más de 50 m de la calle o avenida más cercana que tenga un flujo igual o superior a 2.500 vehículos/día;</p>	<p>Se constató que no existen calles ni avenidas en las proximidades de la estación, al menos en un radio de 150 metros a partir de ella. No obstante, existen caminos internos no pavimentados de la Universidad en los alrededores de la estación (Fotografía N°2), los cuales se extienden al este (E) y sur (S) de ella siendo el punto más próximo al sur (S) a 70 metros, cumpliendo con la distancia mínima exigida en este criterio. Cabe señalar, que durante la inspección no se registró tránsito de vehículos por dichos caminos.</p> <p>De acuerdo a los antecedentes recabados se da por conforme el requisito establecido en este punto.</p>

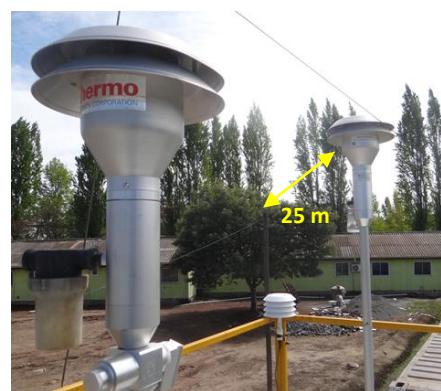
<p>En dirección norte (N) de la estación a 25 metros medidos desde el cabezal MP10 se localiza el árbol más cercano a la estación (Fotografía N°4), el cual por sus dimensiones no constituye un obstáculo a interferir en la dirección de los vientos. En el resto de los ángulos también se identificaron árboles (NE, SE, S, SO y NO), sin embargo, las distancias desde ellos al cabezal MP10 superan los 50 metros. Por lo anterior, se verifica que todos los árboles y grupos de ellos se localizan a distancias que superan la mínima de 10 metros, establecida en el artículo 5º de la R. E. N°744/2017 de la SMA.</p>

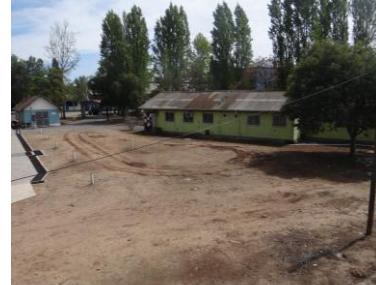
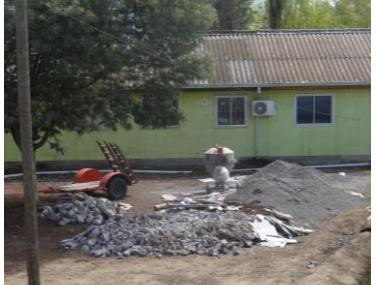
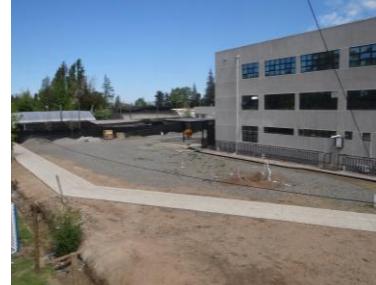
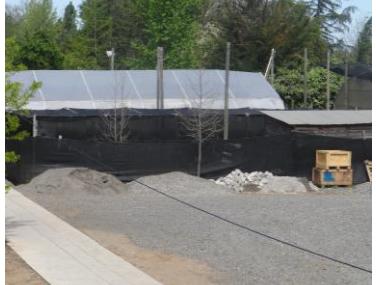
<p>Fotografía N°5</p> <p>De acuerdo a lo anterior, se da por conforme el punto analizado.</p>

<p>En dirección este (E) y sur (S) se localizan dos caminos no pavimentados a más de 70 metros de distancia medidos desde el cabezal MP10, distancia mayor a la mínima de 10 metros, exigida en el artículo 1º del D.S. N° 59/1998 del MINSEGPRES (15 metros) y el artículo 3º de la R. E. N°744/2017 de la SMA.</p> <p>En dirección oeste (O y SO) de la estación, se observa un edificio ubicado a una distancia de 25 metros y una altura de 12 metros aproximadamente. Por los antecedentes recopilados y la verificación en terreno, se concluye que el edificio no constituye una obstrucción a la libre circulación de los vientos.</p> <p>Por otro lado, a 25 metros al norte (N) de la estación se constató el desarrollo de trabajos en curso al momento de la inspección, los cuales involucraban movimiento de tierra al norte (N) y noroeste (NO) de la estación y acopio de material (Fotografía N°5), constituyendo una fuente de emisión de material particulado. Cabe señalar que se trata de trabajos temporales.</p>

<table><tr> <td></td><td></td></tr><tr> <td>Huellas de movimiento de tierra por sitio eriado aledaño al norte-noroeste de la estación</td><td>Trabajos y acopio de material al norte de la estación</td></tr><tr> <td>Sitio eriado por donde se transporta material al oeste y suroeste de la estación</td><td>Acopio de material al suroeste de la estación</td></tr></table>

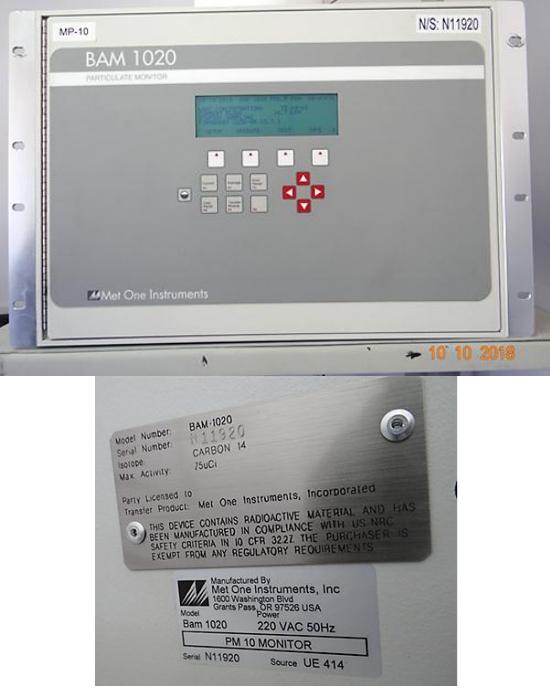
<p>discretos, se deberán emplear instrumentos de medición de concentraciones ambientales de contaminantes atmosféricos incluidos en la lista de Métodos Denominados de Referencia y Equivalentes publicada por la Agencia de Protección Ambiental de los Estados Unidos de Norteamérica (USEPA), o que cuenten con certificación de alguna de las agencias de los países miembros de la Comunidad Europea, que implementan las directrices del Comité Europeo para estandarizaciones o que cuenten con la certificación que dé cumplimiento a los estándares de calidad exigidos en el país de origen, entregada por algún ente acreditado por el gobierno de ese país.</p> <p>Para considerar como válido el instrumento de medición, se deberá asegurar que el certificado de fábrica exprese de manera clara el criterio por el cual se le otorgó aprobación al método, identificación del número de referencia del equipo y un certificado de calibración de flujo emitido de fábrica. Este último deberá asegurar que los resultados de las mediciones sean</p>	<p style="text-align: center;">Tabla N°2 Descripción del equipo de monitoreo inspeccionado</p>

<table><tr> <th>Equipo</th><th>Marca</th><th>Modelo</th><th>Serie</th><th>Método de Referencia o Equivalente EPA</th></tr><tr> <td>Monitor MP10</td><td>Met One</td><td>BAM1020</td><td>N11920</td><td>EQPM-0798-122</td></tr><tr> <td>Cabezal</td><td>Met One</td><td>BX-802</td><td>P16320</td><td>EQPM-0798-122</td></tr></table>

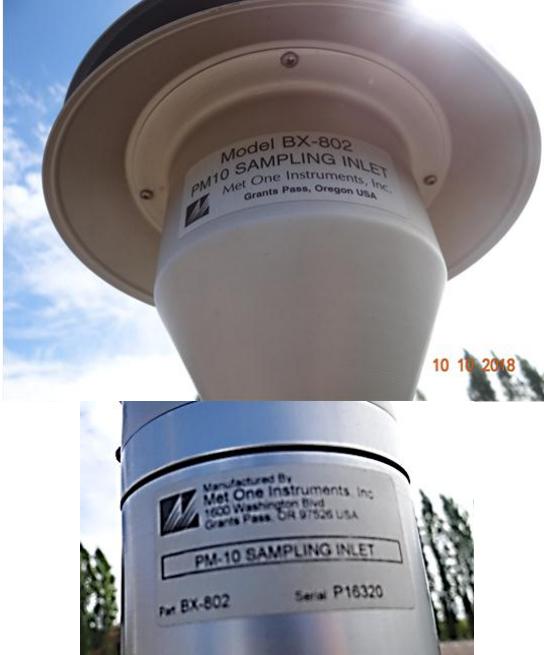
</p> <p>Fotografía N°8</p>

</p>
	<p>Fotografía N°7</p> <p>El análisis de los requisitos se presenta a continuación:</p> <p>Se constató en terreno que el equipo se encuentra configurado para el muestreo de partículas gruesas (PM10), mediante un cabezal modelo BX-802 (número de serie P16320) EPA PM10 (Fotografía N°8), y en un período de muestra continuo de 24 horas, verificándose ambos aspectos conformemente.</p> <p>

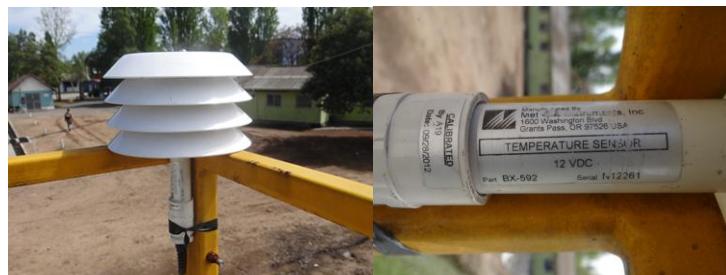
<p>El equipo debe estar configurado para operar con un flujo de 16,67 Lpm, lo cual fue verificado conformemente en la inspección, con una desviación dentro del rango aceptable (<math>\pm 10\%</math>), a través de una medición de flujo realizada por el fiscalizador, de la cual se obtuvieron los siguientes resultados:</p> <p style="text-align: center;">Tabla N°3 Calibración de flujo por parte de la SMA</p> <table border="1"> <thead> <tr> <th>Equipo</th><th>Marca/ modelo/Nº serie</th><th>Fecha</th><th>Calibrador</th><th>Flujo (L/m)</th><th>Desviación (%)</th></tr> </thead> <tbody> <tr> <td>Monitor MP10</td><td>Met One/ BAM1020 / N11920</td><td>10/10/2018</td><td>BGI Tetrical, Mesalabs N/S 144457</td><td>16,08</td><td>3,5</td></tr> </tbody> </table> <p>La medición de flujo en el equipo Met One BAM1020 número de serie N11920 indica que éste se encontraba operando con una desviación del 3,5% con respecto al valor óptimo que indica el fabricante. De acuerdo a lo anterior, se constató que el valor se encuentra dentro del rango exigido por el artículo 11º del D.S. N°61/2008, modificado por D.S. N°30/2009 del MINSAL (<math>\pm 10\%</math>), sin embargo, el fabricante indica en el manual que el equipo BAM1020 está diseñado para mantener el flujo con una precisión mejor que <math>\pm 2\%</math>.</p> <p>Cabe señalar, que la estación cuenta con UPS (7 KVA) para proporcionar energía en caso de algún corte de energía eléctrica, el cual posee 30 minutos de autonomía.</p> <p>Se constató en terreno que el equipo de MP10 está equipado con un sensor combinado "Temp/Barometric Pressure", marca Met One (ver Fotografía N°9) el cual corresponde a un sensor meteorológico modelo BX-592, número de serie N12261, de acuerdo a lo establecido por el método de equivalencia.</p>

<p>Fotografía N°9</p> <p>Además de acuerdo al método de equivalencia el equipo debe tener las siguientes configuraciones:</p> <ul style="list-style-type: none"> <li>• Tiempo de medición (COUNT TIME) de 4, 6, 8 o 10 minutos, junto con el tiempo de muestreo apropiado (BAM SAMPLE) de 50, 46, 42 o 38 minutos, respectivamente, para mantener un ciclo de medición de 60 minutos, lo cual fue verificado en las configuraciones de equipo conformemente (COUNT TIME= 4 y BAM SAMPLE=50).</li> <li>• Adicionalmente, se puede señalar que debe estar configurado en la opción para muestrear en condiciones e informar en condiciones estándar, lo cual fue verificado conformemente (FLOW TYPE=ACTUAL y CONC TYPE=STD)</li> </ul> <p>Por lo tanto, se verifica que el tipo de equipo utilizado para medir MP10 cumple con los requisitos establecidos en el método de equivalencia.</p>	Equipo	Marca/ modelo/Nº serie	Fecha	Calibrador	Flujo (L/m)	Desviación (%)	Monitor MP10	Met One/ BAM1020 / N11920	10/10/2018	BGI Tetrical, Mesalabs N/S 144457	16,08	3,5
Equipo	Marca/ modelo/Nº serie	Fecha	Calibrador	Flujo (L/m)	Desviación (%)								
Monitor MP10	Met One/ BAM1020 / N11920	10/10/2018	BGI Tetrical, Mesalabs N/S 144457	16,08	3,5

MINSAL ( $\pm 10\%$ ), sin embargo, el fabricante indica en el manual que el equipo BAM1020 está diseñado para mantener el flujo con una precisión mejor que  $\pm 2\%$ , por lo tanto se recomienda llevar la precisión a dicho rango.

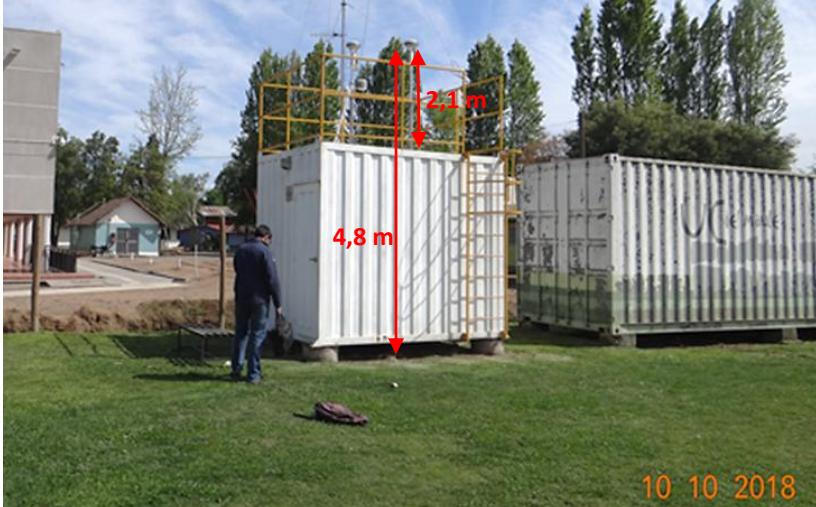
<p>Fotografía N°10</p>

6	<b>R. E. N°744/2017 de la SMA.</b> <b>Artículo 5º Ubicación del instrumento de medición en la estación de monitoreo.</b>	<p>El cabezal del instrumento de medición de MP10 se ubica en un sitio que no presenta árboles a menos de 10 metros (Ver Tabla N°1). Por lo que se verifica el cumplimiento del criterio.</p>
	<p>Para la ubicación del instrumento de medición en la estación de monitoreo, se deberán considerar los siguientes criterios:</p> <ul style="list-style-type: none"> <li>a) El cabezal del instrumento de medición de MP10 debe ubicarse a una distancia mayor o igual a diez metros de la línea de goteo de un grupo de árboles, y mayor o igual a veinte metros cuando un grupo de árboles actúen como obstrucción de la libre circulación del flujo de aire;</li> </ul>	
	<ul style="list-style-type: none"> <li>b) El cabezal del instrumento de medición de MP10 no debe tener obstrucciones al flujo de aire a lo menos en un arco de 270°;</li> </ul>	<p>El cabezal del instrumento de medición de MP10 se ubica en un sitio que no presenta obstrucciones al flujo del aire en un arco de 270° (Fotografía N°3). Por lo que se verifica el cumplimiento del criterio.</p>

<ul style="list-style-type: none"> <li>c) La distancia del cabezal del instrumento de medición de MP10 respecto a obstrucciones espaciales debe ser mayor o igual a dos metros para muros u obstáculos verticales;</li> </ul>	<p>El cabezal del instrumento de medición de MP10 se ubica en un sitio que no presenta obstrucciones espaciales (Fotografía N°3). Por lo que se verifica el cumplimiento del criterio.</p>
	<ul style="list-style-type: none"> <li>d) Se deberá mantener una distancia en la horizontal de, a lo menos, dos veces la diferencia de altura entre el cabezal del instrumento de medición de MP10 y la</li> </ul>	<p>No se observan edificios o vegetación en altura que representen obstáculos (Fotografía N°3). Por lo que se verifica el cumplimiento del criterio.</p>

<p>altura máxima de un obstáculo;</p> <p>e) La distancia horizontal del cabezal del instrumento de medición de MP10 respecto a cabezales de otros equipos deberá ser mayor o igual a <b>un metro</b> para el caso de toma de muestras de gases a alturas similares, y mayor o igual a <b>dos metros</b> respecto a cabezales de equipos de alto volumen;</p> <p>f) El cabezal del instrumento de medición de MP10 se deberá ubicar a una altura mayor o igual a dos metros y menor o igual a quince metros sobre el nivel del suelo. La altura del cabezal del instrumento de medición dependerá de la altura de las edificaciones u obstáculos circundantes, considerando una mayor altura del cabezal o toma muestra cuando existan construcciones en altura alrededor de la estación de monitoreo.</p>	<p>Se constató que a 88 cm del cabezal del equipo de MP10 evaluado se ubica el cabezal de un equipo de medición de material particulado fino MP2,5 (BAM1020). Según el artículo 5°, letra e), de la R.E N° 744/2017 de la SMA, la distancia desde el cabezal del equipo a cabezales de otros equipos que midan en la estación no debe ser menor a 1 metro, sin embargo, debido a que ambos cabezales se encuentran a una diferencia de altura de 16 centímetros, se determinó que sus flujos no se verían intervenidos el uno con el otro.</p> <p>El sistema de toma de muestra (cabezal) se ubica a 2,1 metros de altura sobre el techo de la estación y a 4,8 metros sobre el suelo (Fotografía N°10), cumpliendo con lo que establece el D.S. N°61/2008 del MINSAL y verificándose el cumplimiento del punto f) del artículo 5° de la R.E N° 744/2017 de la SMA.</p>

6	<b>R. E. N°744/2017 SMA</b> <b>Artículo Quinto. Ubicación del instrumento de medición en la estación de monitoreo.</b> e) La distancia horizontal del cabezal del instrumento de medición de MP10 respecto a cabezales de otros equipos deberá ser mayor o igual a <b>un metro</b> para el caso de toma de muestras de gases a alturas similares, y mayor o igual a <b>dos metros</b> respecto a cabezales de equipos de alto volumen;	Se constató que a 88 cm del cabezal del equipo de MP10 evaluado se ubica el cabezal de un equipo de medición de material particulado fino MP2,5 (BAM1020). Según el artículo 5º, letra e), de la R.E N° 744/2017 de la SMA, la distancia desde el cabezal del equipo a cabezales de otros equipos que midan en la estación no debe ser menor a 1 metro, sin embargo, debido a que ambos cabezales se encuentran a una diferencia de altura de 16 centímetros, se determinó que sus flujos no se verían intervenidos el uno con el otro.

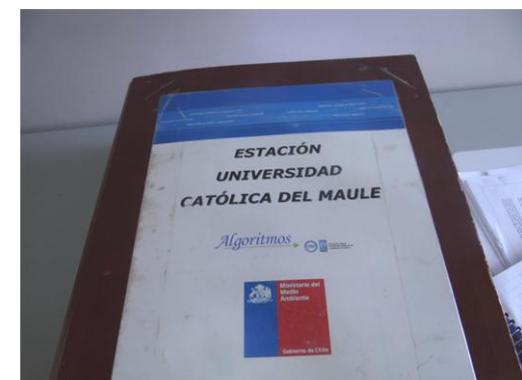
10	<p><b>Artículo Transitorio R. E. N°744/2017 de la SMA. Cumplimiento del D.S. N°61/2008, modificado por D.S. N°30/2009 del MINSAL.</b> Título II De las Instalaciones, Instrumental e Insumos: artículo 8°.</p>	<p>En la estación se mantiene un libro foliado o bitácora (Fotografía N°12), la que es completada en cada visita de acuerdo a lo establecido en el artículo 8° del D.S. N° 61/2008, modificado por D.S. N° 30/2009, del MINSAL.</p>
