INFORME TÉCNICO DE FISCALIZACIÓN AMBIENTAL

CES FORSYTH RNA 110650

DFZ-2018-872-XI-RCA-IA

Marzo 2018

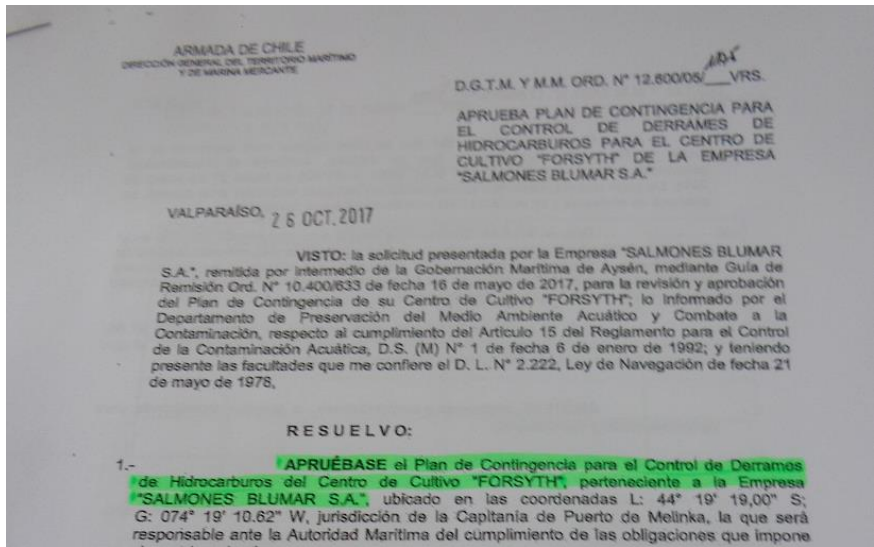
| Fotografía N° 1 | | Fecha: 19-03-2018 | |

| <p>Hecho (s): En el centro se constató que la existencia del Plan de Contingencia ante Derrame de Hidrocarburos, el plan indica que se mantendrán en el centro 7 barreras y 200 paños absorbentes. En la inspección también se constató que el CES cuenta con el siguiente equipamiento: 2 barreras absorbentes de 1,5 mt y 400 paños absorbentes. En consecuencia faltan 5 barreras absorbentes de las 7 comprometidas en el plan.</p> | | | |
| Descripción del medio de prueba: ORD D.G.T.M de fecha 26 de octubre 2017, que aprueba plan de contingencia para el CES Forsyth. | | Fotografía N°2 | |

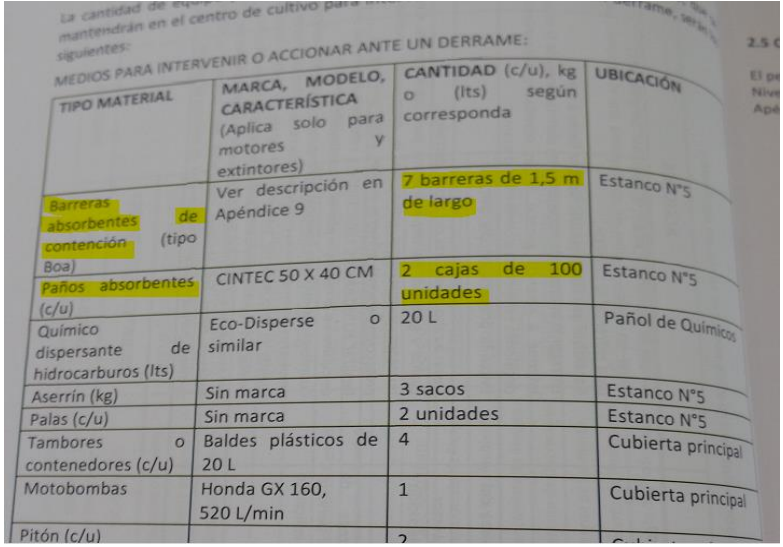
| | | Descripción del medio de prueba: Plan de contingencia CES Forsyth, señala entre los medios para intervenir o accionar ante un derrame y que se mantendrán en el centro de cultivo corresponderán a 7 barreras absorbentes y 200 paños absorbentes | |

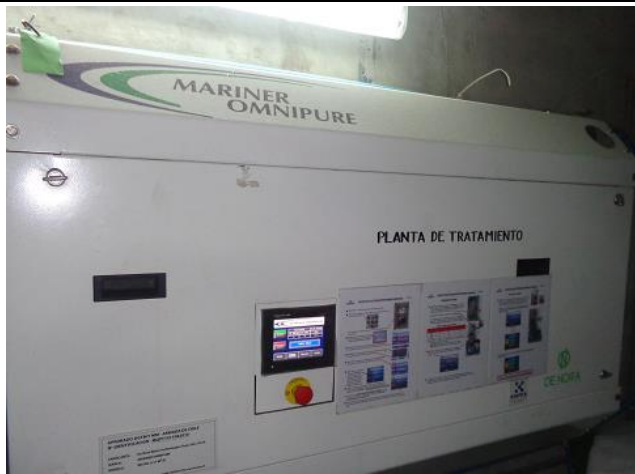
| Fotografía N°3 | | Fotografía N°4 | |

| Hecho (s): El centro cuenta con una planta de tratamiento de aguas servidas (PTAS), de la empresa Trent Nora, modelo Mariner Omnipure M5508 en operación al momento de la fiscalización. No se observó descarga de efluentes de la planta, y no se aprecian sólidos, ni decoloración de las aguas circundante al punto de descarga. Se tuvo a la vista de los fiscalizadores registro de la última mantención de la PTAS, efectuada con fecha 26 de septiembre de 2017. Se consigna en Acta de Inspección, que no existe guías de despacho de lodos de la PTAS, ya que la planta trabaja con sistema de electrólisis que diluye lodos, tratándose con el resto de las aguas servidas. | | | |
| Descripción del medio de prueba: Vista de la planta de tratamiento de aguas servidas, Equipo Trent Nora, modelo Mariner Omnipure M5508, operativa al momento de la inspección. | | Descripción del medio de prueba: Placa que da cuenta de la aprobación de la PTAS por parte de la DGTM y MM - Armada de Chile | |

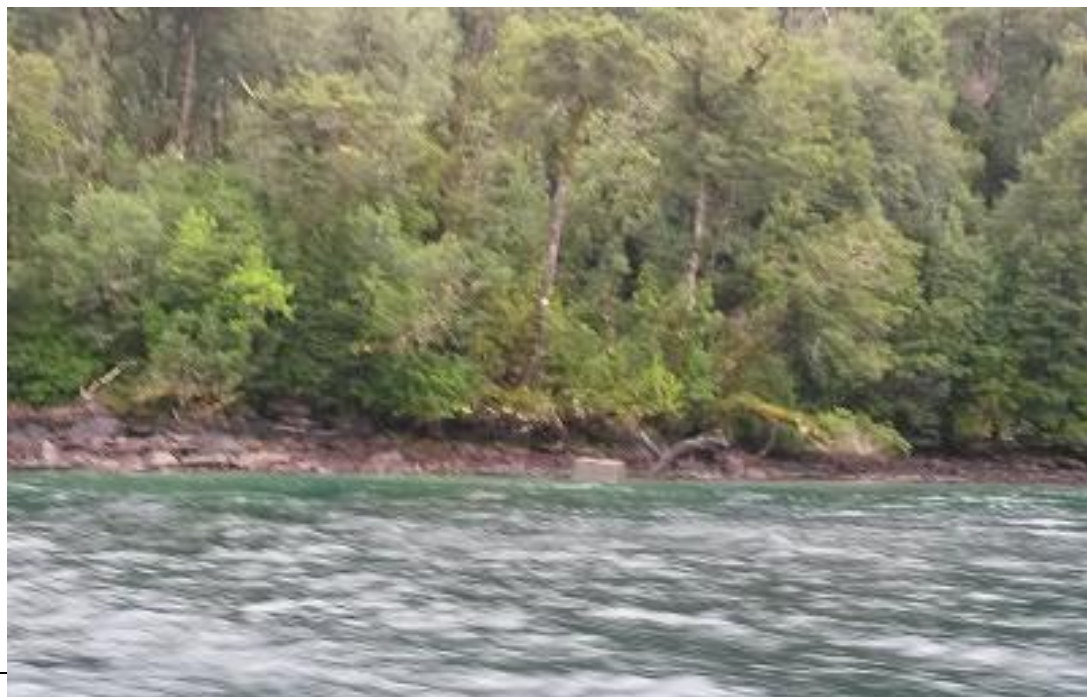
Fotografía N° 7

Durante la inspección ambiental efectuada en el borde costero el día 19 de marzo de 2018 se constató que este se encontraba limpio, sin residuos o materiales antrópicos o asociables a la actividad acuícola.

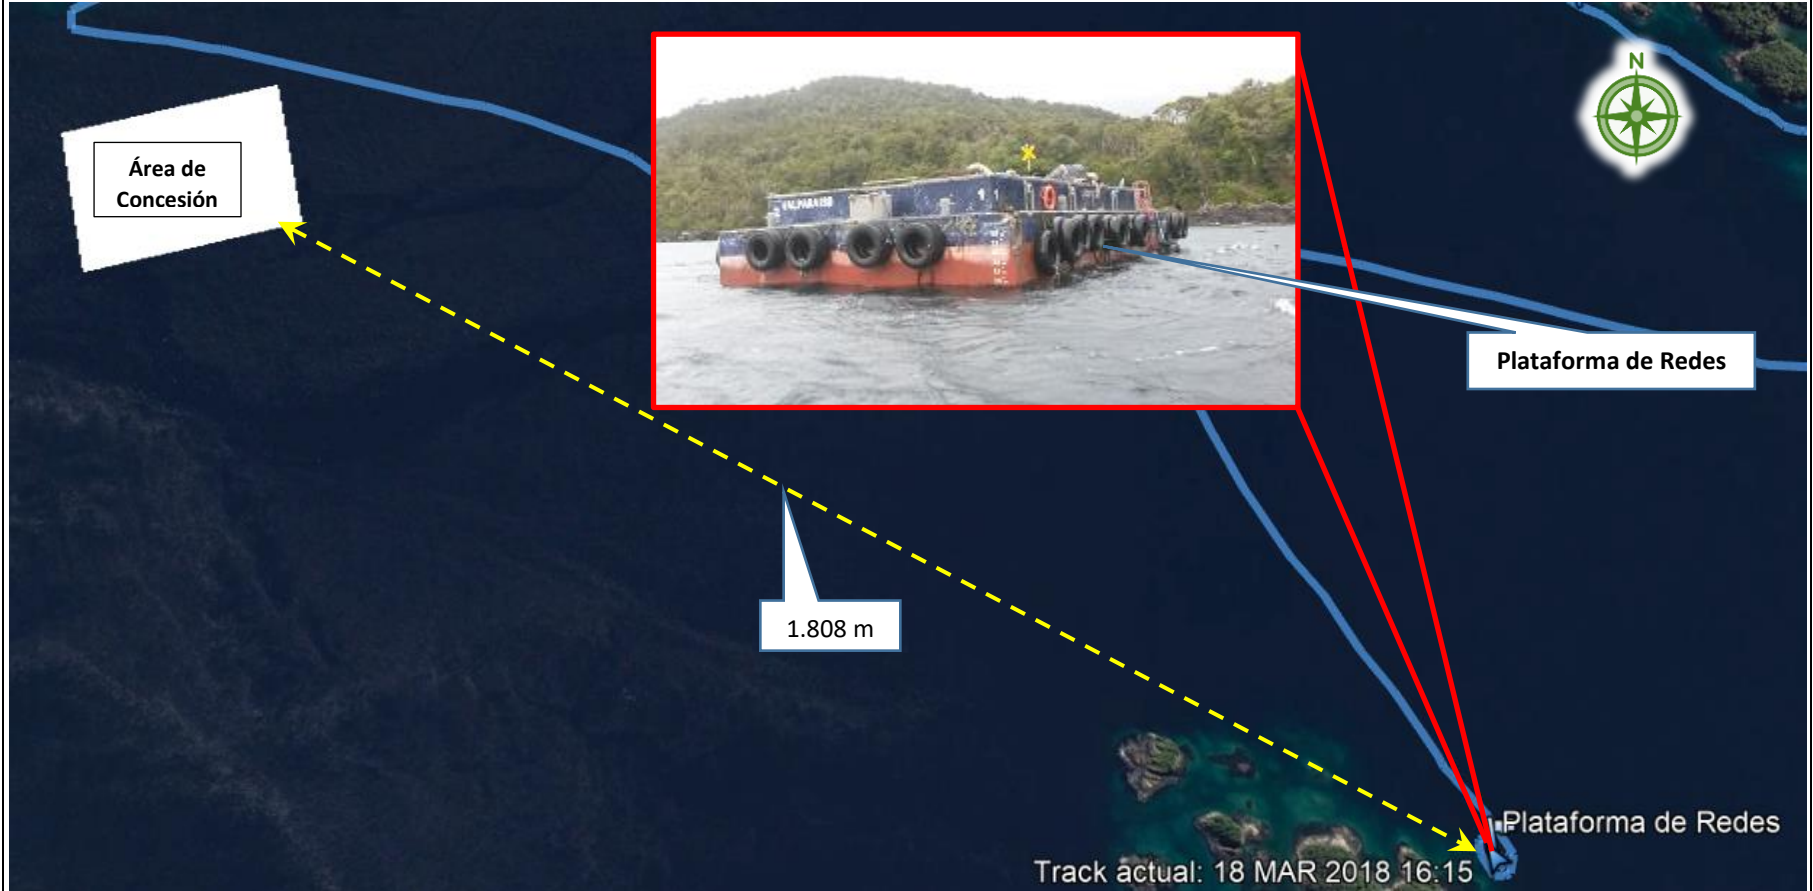
Figura N°13

Plataforma de redes, ubicada fuera del área de concesión CES Forsyth, a una distancia aproximada de 1.808 m.
