INFORME TÉCNICO DE FISCALIZACIÓN AMBIENTAL

EMBALSE PUNILLA

DFZ-2018-1301-VIII-RCA

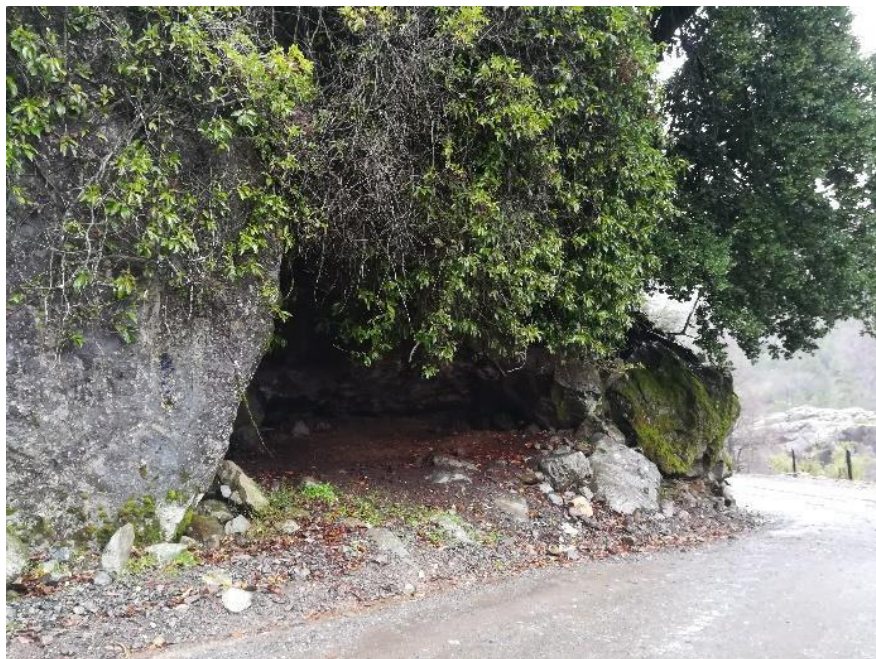
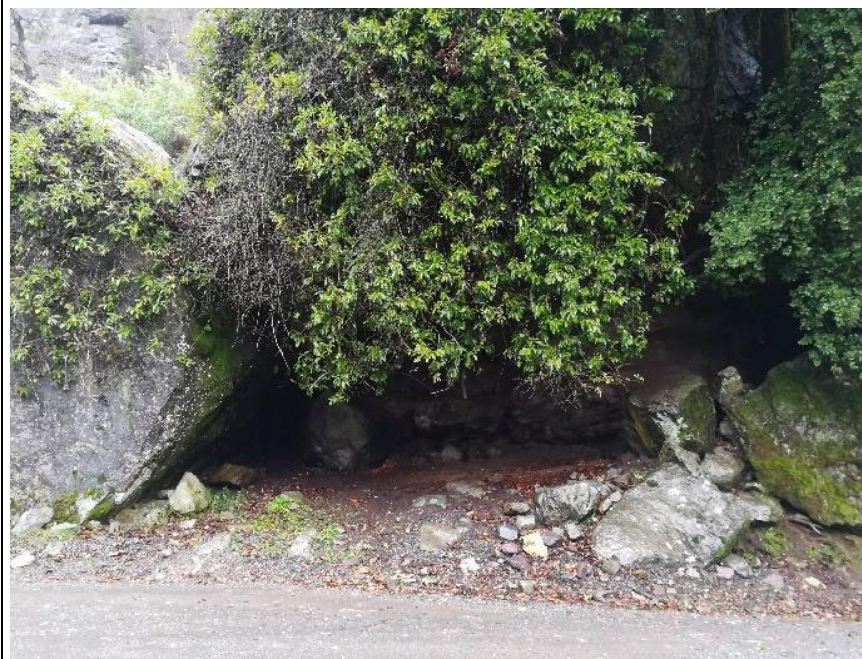
Hecho (s): Los fiscalizadores realizan inspección en sector “Casa de Piedra” de la ruta N-31 (Fotografía 1 y 2), se trata de un conjunto de Rocas de gran tamaño, ubicado a la orilla de la Ruta N-31, a menos de 40 m de un arroyo torrentoso en época invernal y a menos de 100 del Río Ñuble. La casa de Piedra se conforma de dos espacios y/o refugios, el primero se trata de una cueva con vista al Oeste, la cual posee una entrada de 7x4 m y se encuentra cubierta de vegetación (raíces de árboles), en su interior es posible distinguir dos espacios distintos, uno amplio en la entrada de la cueva y uno pequeño y ligeramente elevado en el fondo de la misma (Fotografía 3 y 4). En el “techo” de la cueva es posible distinguir una pátina de hollín muy marcada por las fogatas y el piso se encuentra cubierto de guano, lo anterior, habla de una reocupación intensa y actual uso de este espacio durante las veranadas.

Fotografía 1.		Fecha: 27 de junio de 2018		Fotografía 2.		Fecha: 27 de junio de 2018	
Coordenadas DATUM WGS84 HUSO 19		Norte: 5940061.21 m	Este: 292444.03 m	Coordenadas DATUM WGS84 HUSO 19		Norte: 5940061.21 m	Este: 292444.03 m
Descripción del medio de prueba: Casa de piedra, sector La Punilla				Descripción del medio de prueba: Casa de piedra, sector La Punilla

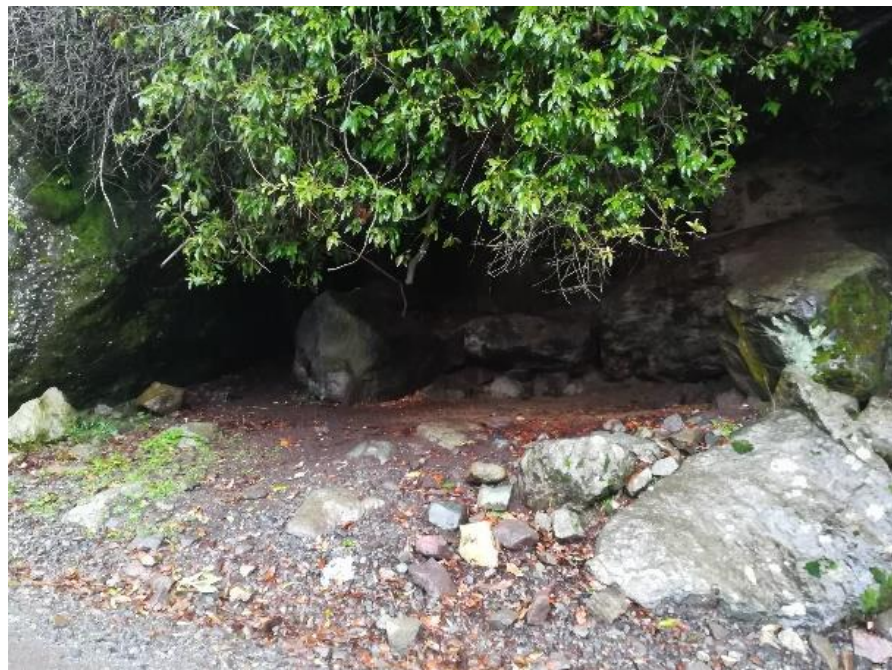
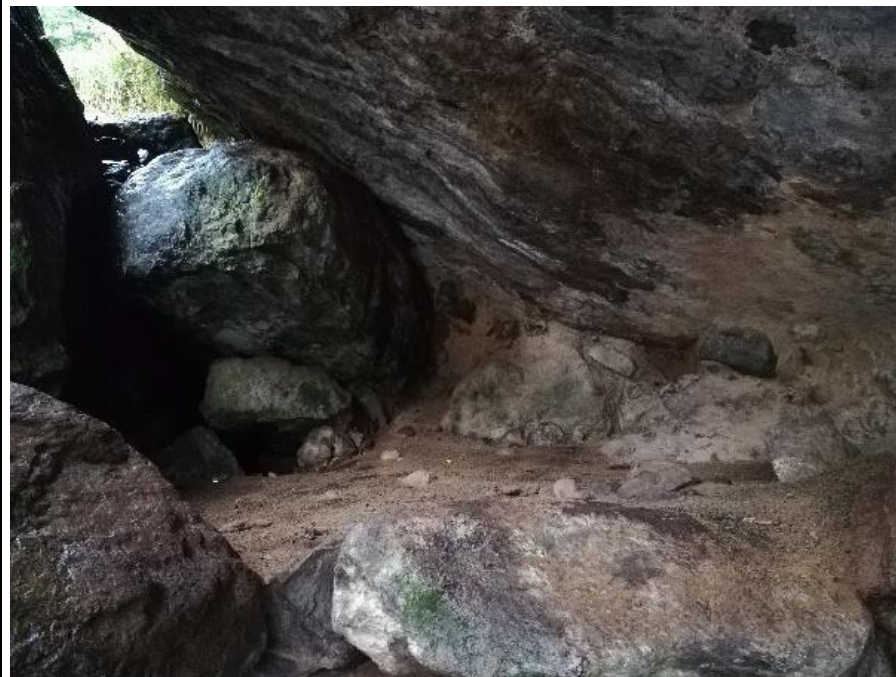
Fotografía 3.

Descripción del medio de prueba: Casa de piedra interior, sector La Punilla

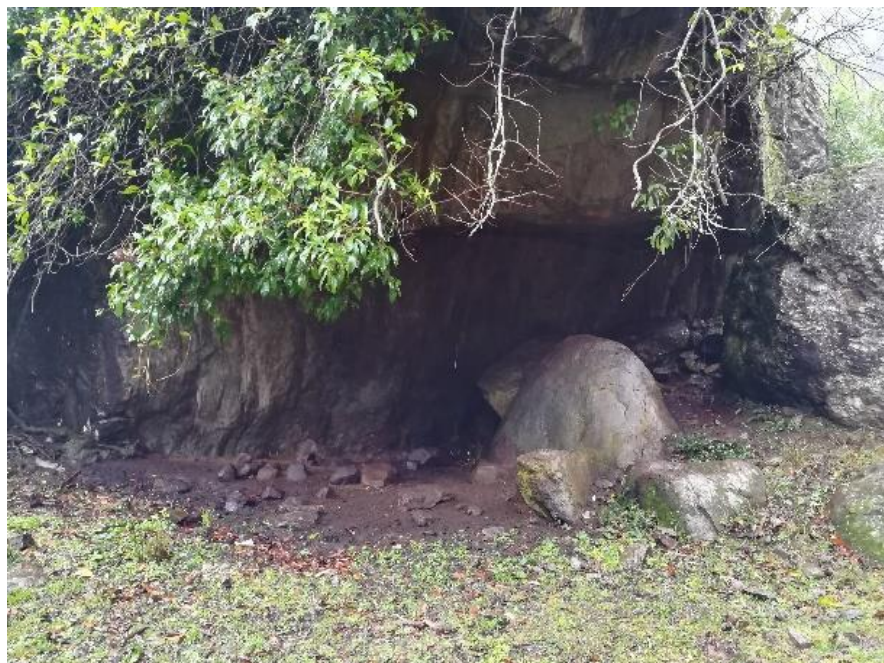
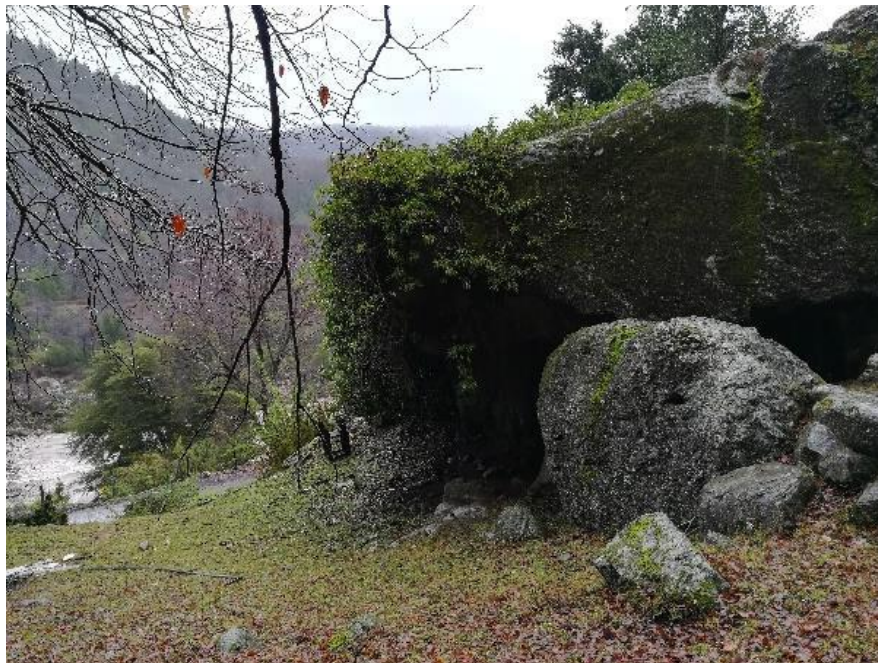
El segundo espacio corresponde a un alero de 9x5x4 m que mira hacia el noreste del camino, se trata de un espacio más expuesto en términos de protección contra los vientos, aunque su accesibilidad es más dificultosa ya que se encuentra al interior de un predio cercado. A primera vista, es posible determinar que aún es visitada debido a los elementos actuales que se encuentran al interior como son sillas de madera en mal estado (Fotografía 5 y 6).

Fotografía 5.

Descripción del medio de prueba: Casa de piedra, alero oriente sector La Punilla

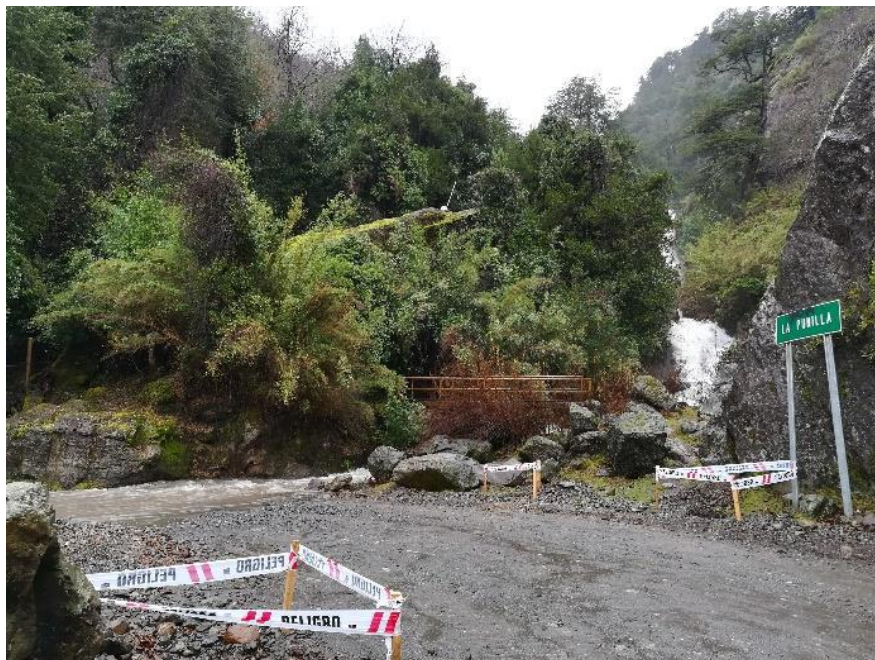
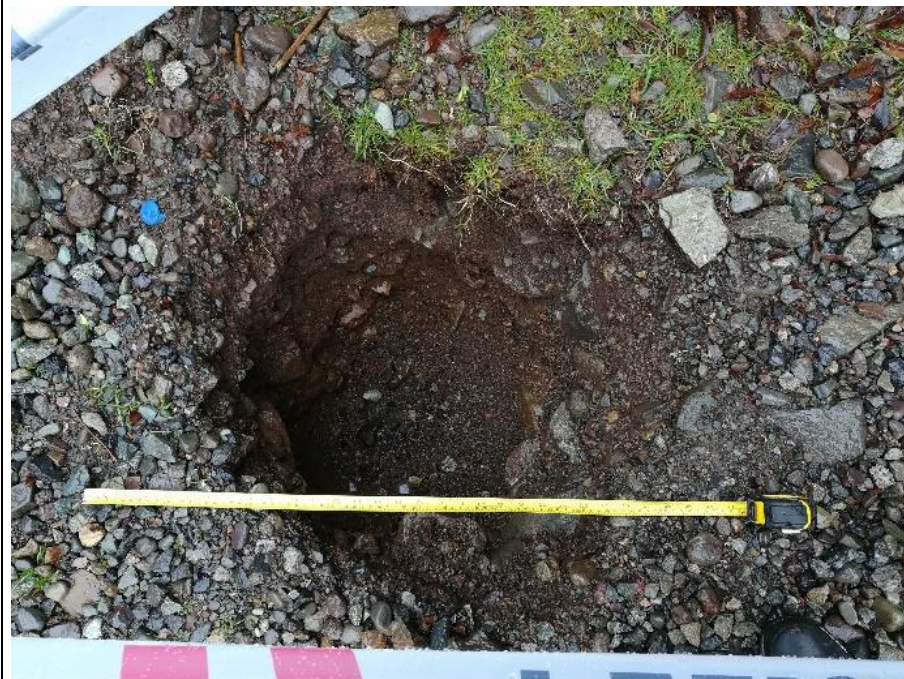
Además, fuera de sitio casa de Piedra se distinguen tres calicatas redondeadas de 50 cm de diámetro, en las cuales es posible observar una estratigrafía compuesta casi exclusivamente de piedras de río y arena, que no superan los 50 cm de profundidad (Fotografía 7 y 8). Estas intervenciones estarían asociadas probablemente a trabajos de vialidad, no concentran restos arqueológicos en sus perfiles y no se encuentran directamente asociadas al sitio arqueológico. En el lugar, no se observa intervenciones asociadas a la construcción del proyecto Embalse Punilla.

Fotografía 7.

Descripción del medio de prueba: Calicatas en exterior de casa de piedra, sector La Punilla

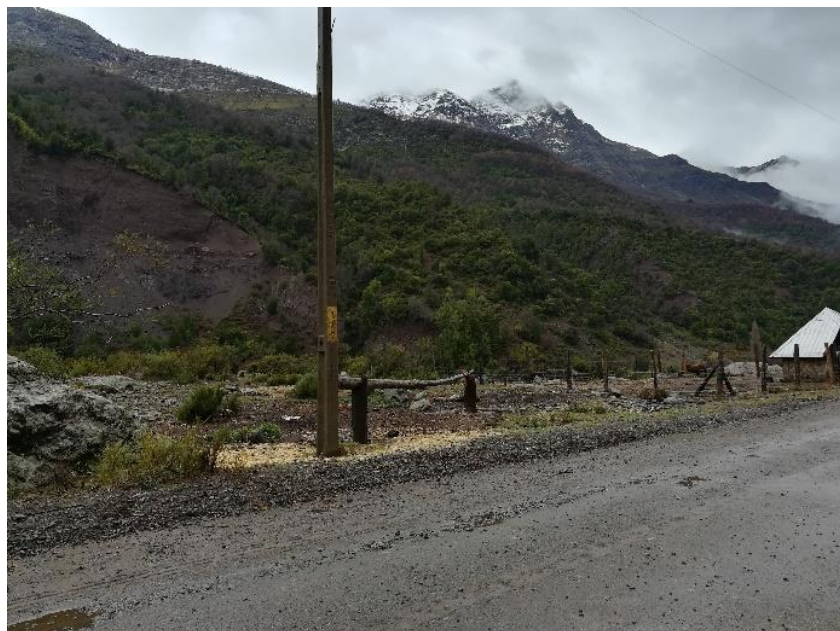
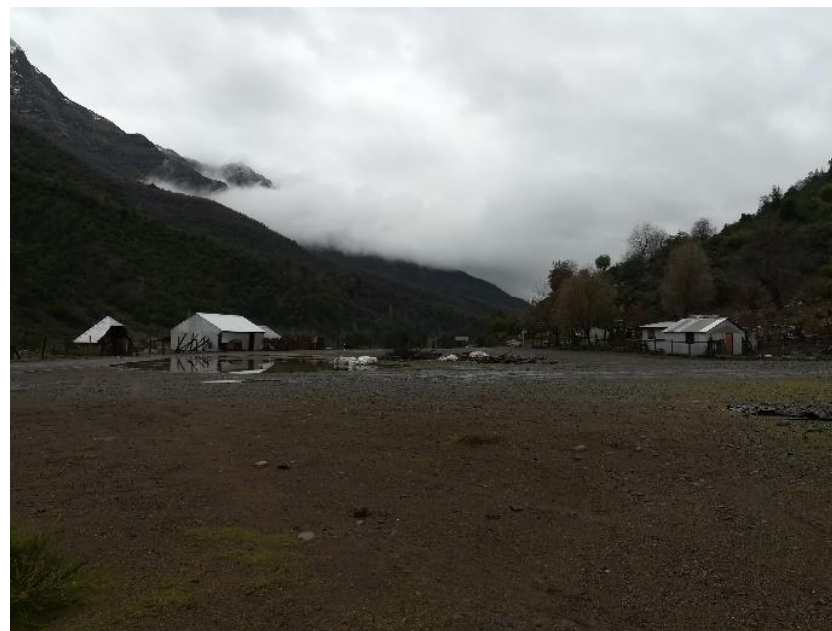
Los fiscalizadores continúan el recorrido hasta el sector denominado “**Pasarela El Inglés**” (Fotografía 9 y 10). El sitio arqueológico Pasarela del inglés se encuentra en una terraza fluvial cercana al Río El Sauce, no obstante, durante la visita no fue posible encontrar el punto exacto de su ubicación, debido los cercos y animales que desvían la trayectoria y que el GPS marca diferencias con las coordenadas originales. Se trata de un espacio con una alta intervención antrópica producto de las casas que se ubican en el sector, la instalación de luz eléctrica, paraderos, estacionamientos, una antigua cancha de fútbol, potreros, chiqueros, entre otras ocupaciones.

Fotografía 9.		Fecha: 27 de junio de 2018		Fotografía 10.		Fecha: 27 de junio de 2018	
Coordenadas DATUM WGS84 HUSO 19	Norte: 5941155 m S	Este: 297088 m E		Coordenadas DATUM WGS84 HUSO 19	Norte: 5941155 m S	Este: 297088 m E	
Descripción del medio de prueba: Sector Puente Inglés				Descripción del medio de prueba: Sector Puente Inglés

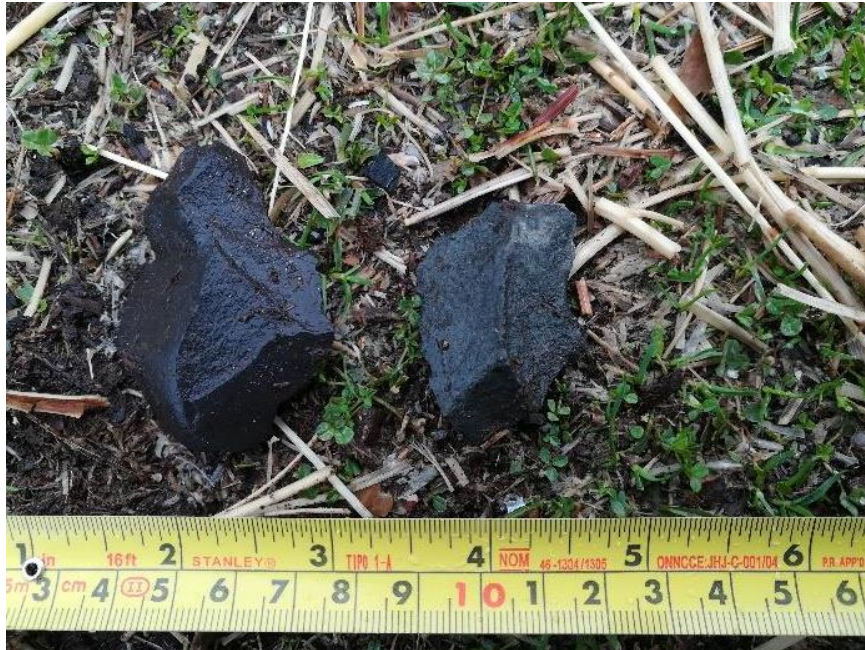
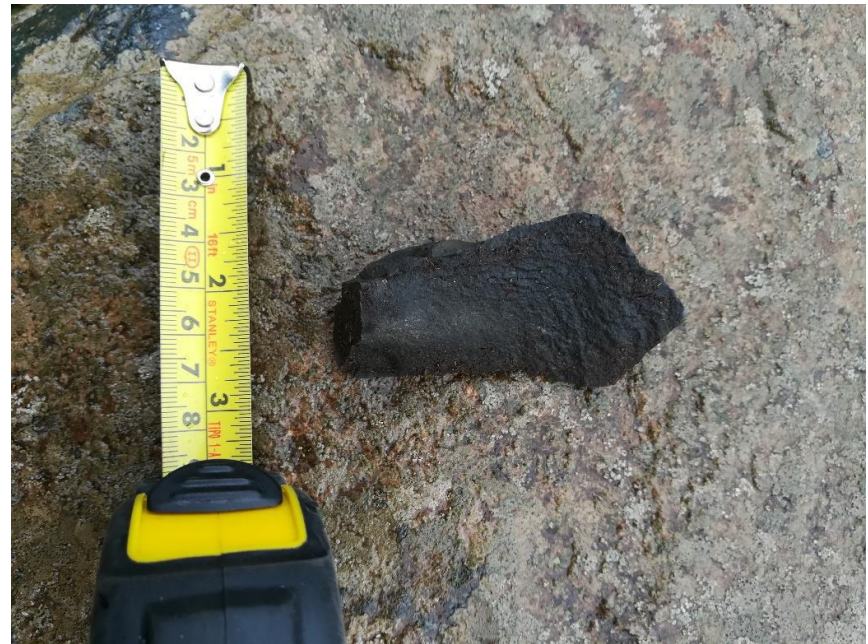
Dentro del sector, es posible encontrar espacios despejados en ambos lados del camino donde se distinguen elementos líticos tales como lascas y núcleos, principalmente de basalto gris y negro en amplia dispersión (Fotografía 11 y 12).

Fotografía 11.		Fecha: 27 de junio de 2018		Fotografía 12.		Fecha: 27 de junio de 2018	
Coordenadas DATUM WGS84 HUSO 19		Norte: 5941155 m S	Este: 297088 m E	Coordenadas DATUM WGS84 HUSO 19		Norte: 5941155 m S	Este: 297088 m E
Descripción del medio de prueba: Material lítico, Sector Puente Inglés				Descripción del medio de prueba: Material lítico, Sector Puente Inglés

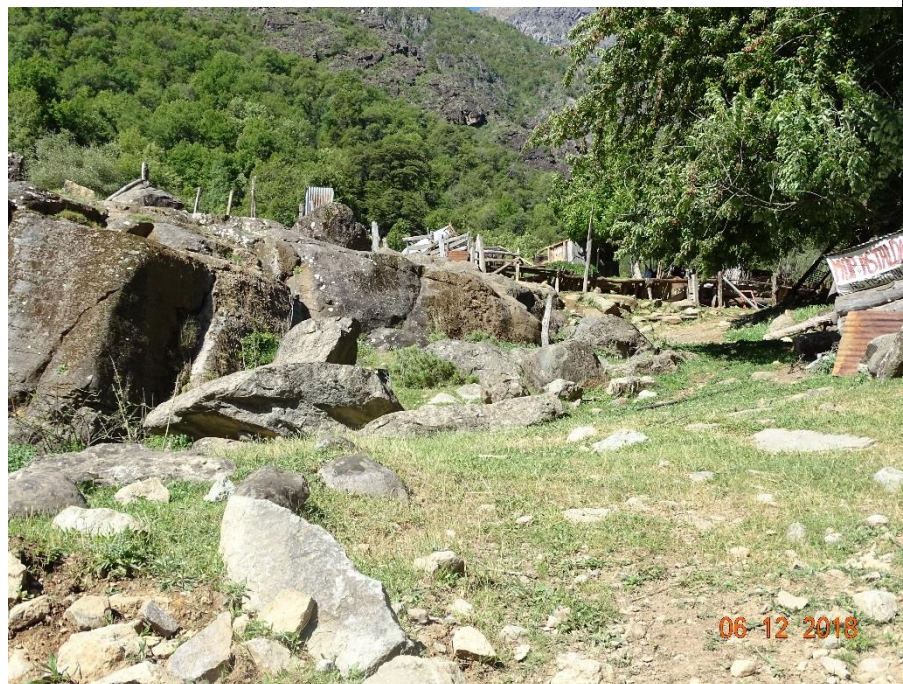
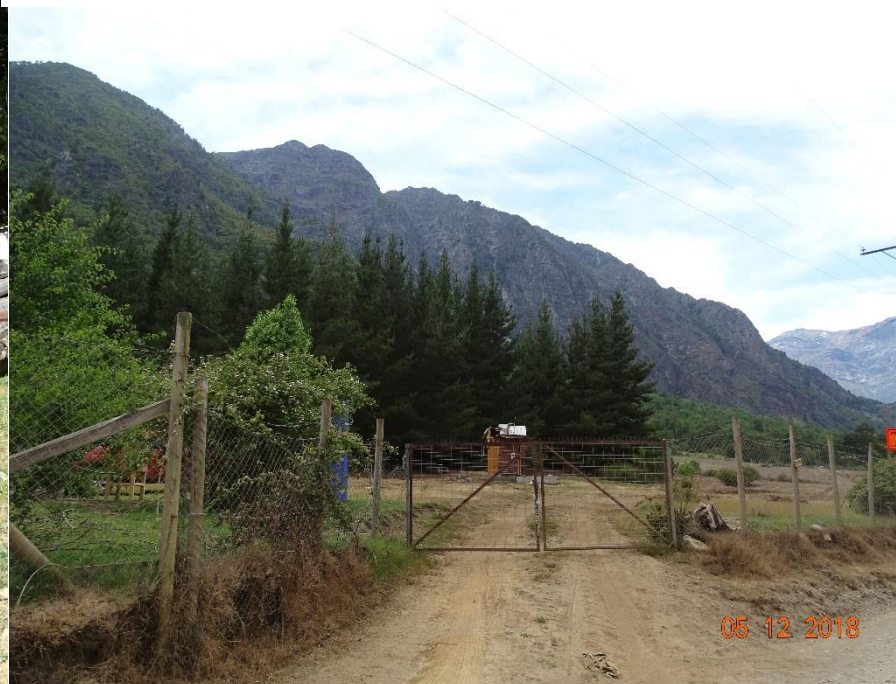
Fotografía 13.

Descripción del medio de prueba: Vista general de predio fiscal, se observa vivienda destruida.

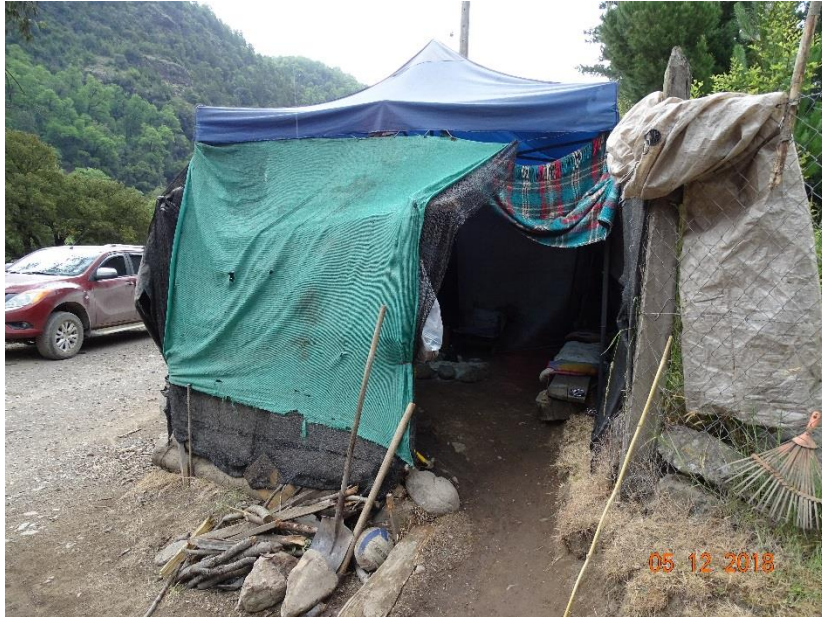
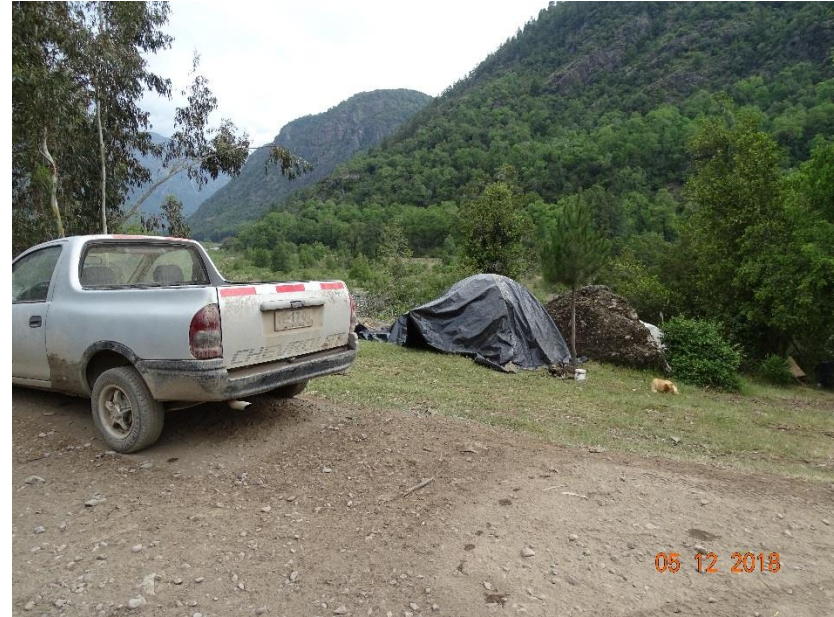
Fotografía 15.

Descripción del medio de prueba: Vista general de lugar de pernoctación de familias afectadas por Toma de posición material.

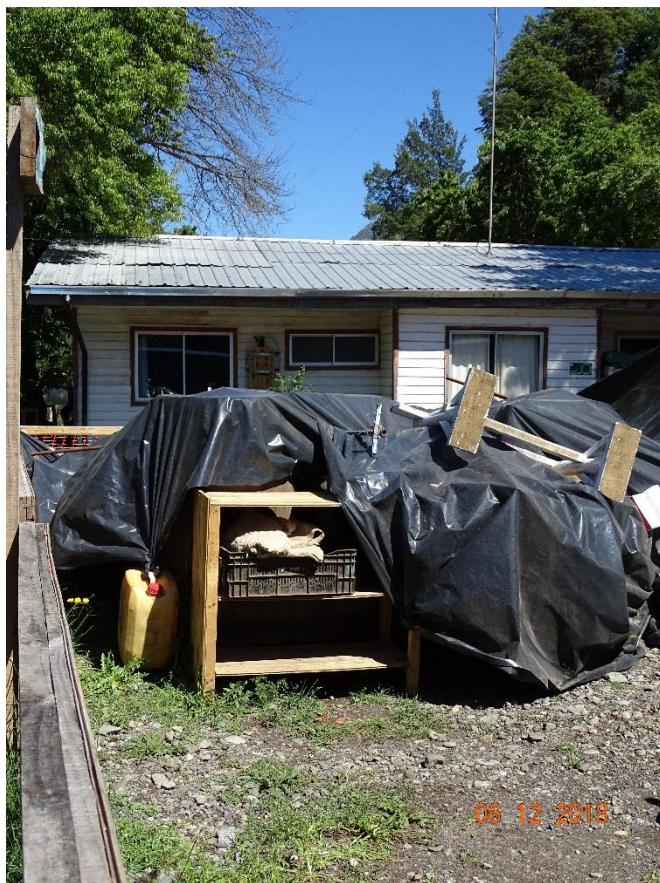
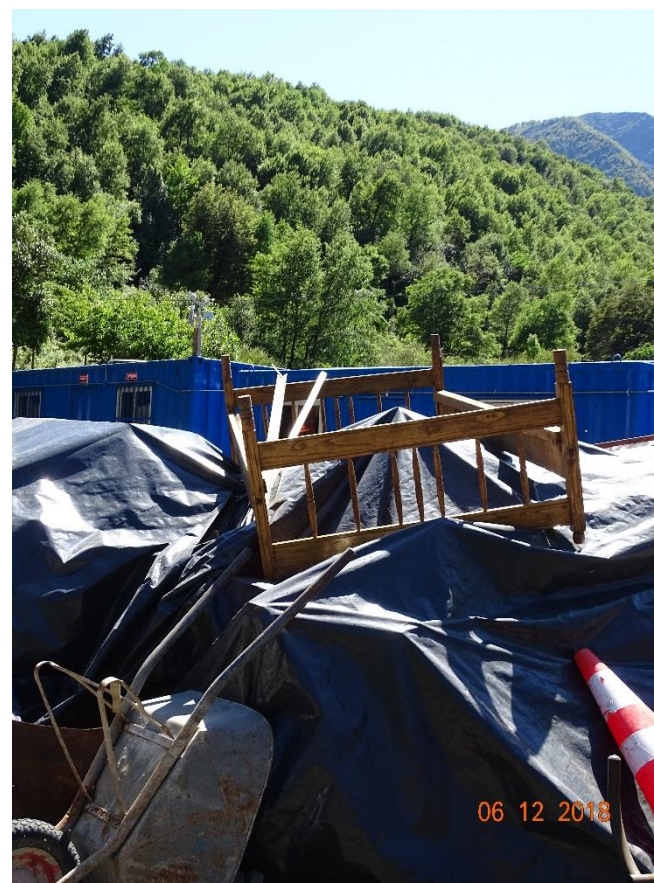
Fotografía 17.

Descripción del medio de prueba: Enseres de viviendas desalojadas apilados en la intemperie.

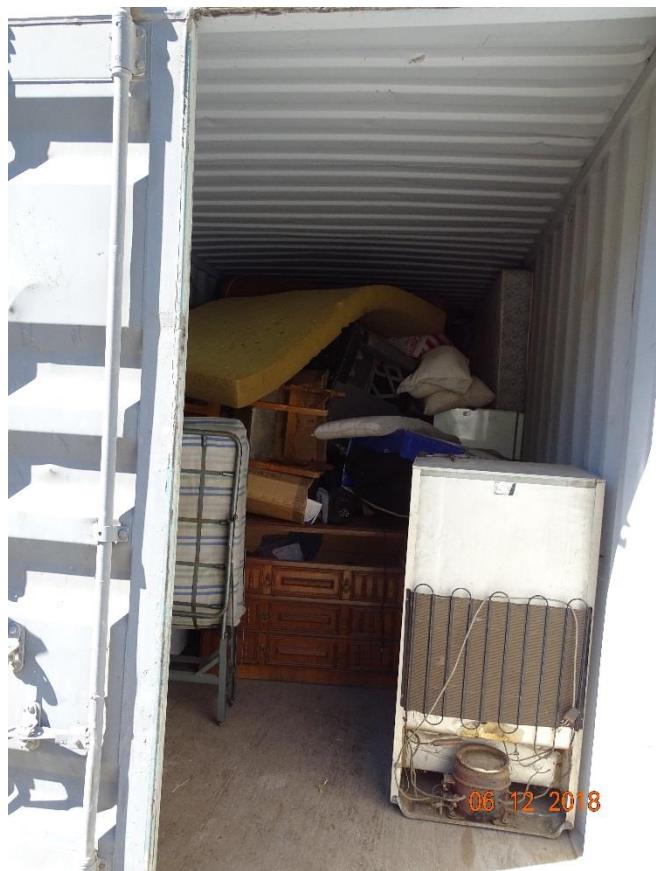
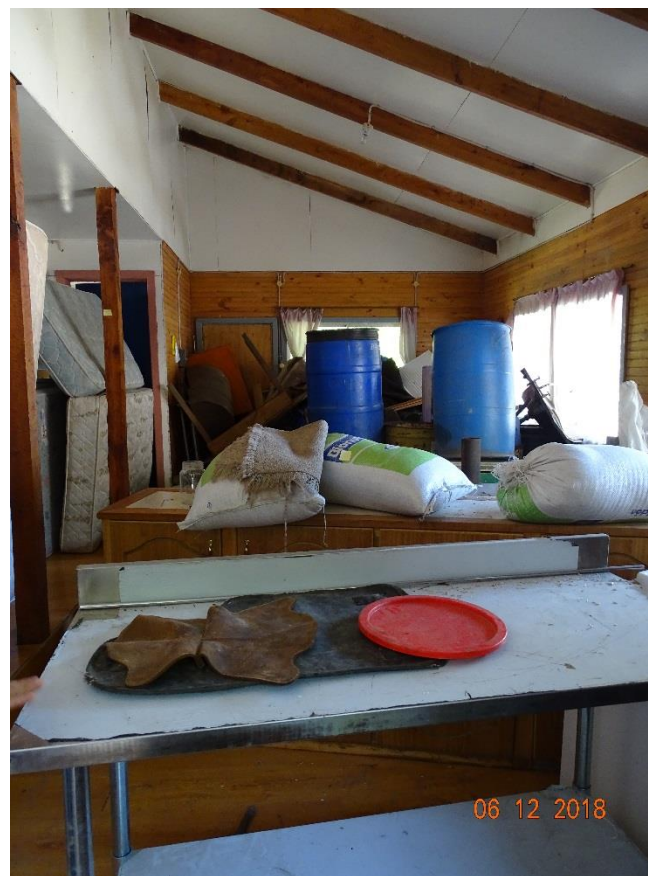
Fotografía 19.

Descripción del medio de prueba: Enseres de viviendas desalojadas almacenados.

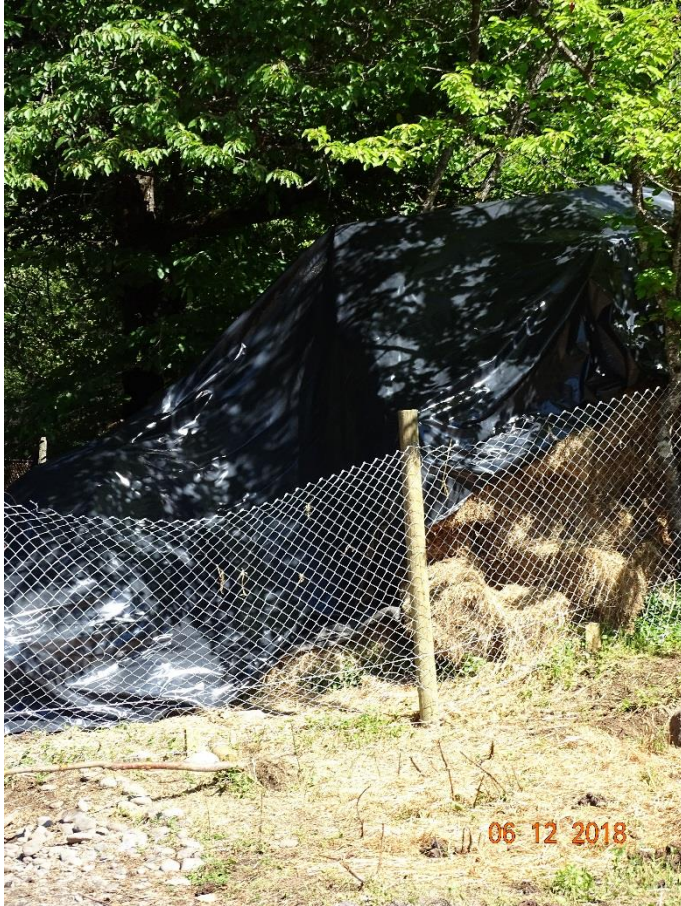
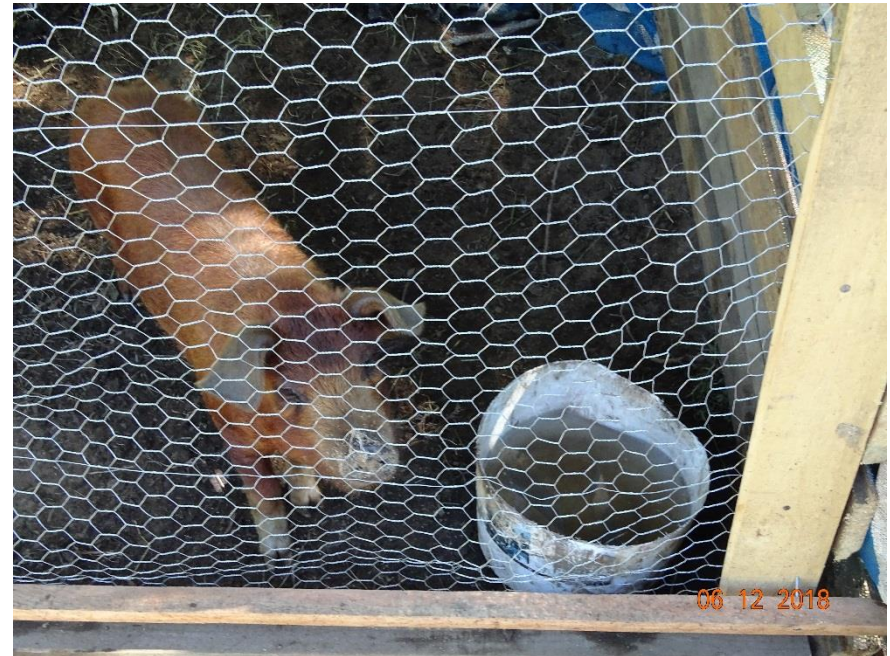
Fotografía 21.		Fecha: 06 de Diciembre de 2018		Fotografía 22.		Fecha: 06 de Diciembre de 2018	
Coordenadas DATUM WGS84 HUSO 19		Norte: 5940030 m S	Este: 291440 m E	Coordenadas DATUM WGS84 HUSO 19		Norte: 5940030 m S	Este: 291440 m E
Descripción del medio de prueba: Acopio de fardos de pasto, cubierto con Nylon de color negro y situado sobre el suelo desnudo				Descripción del medio de prueba: Corral de madera en cuyo interior encontraba un individuo porcino

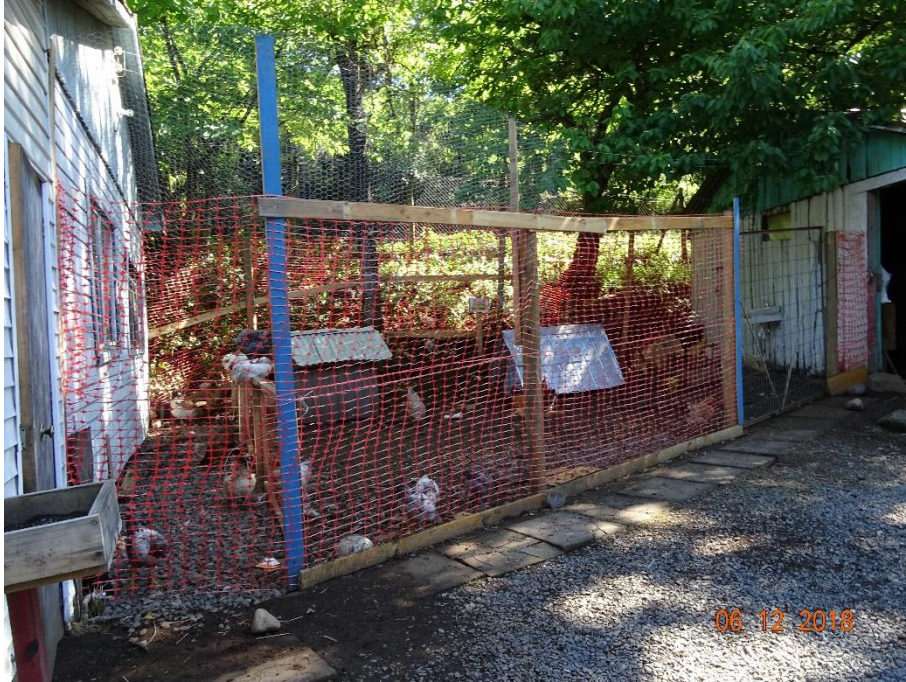
Fotografía 23.

Descripción del medio de prueba: Vista en detalle de corral para aves provisorio, se verifica el escape de individuos juveniles.

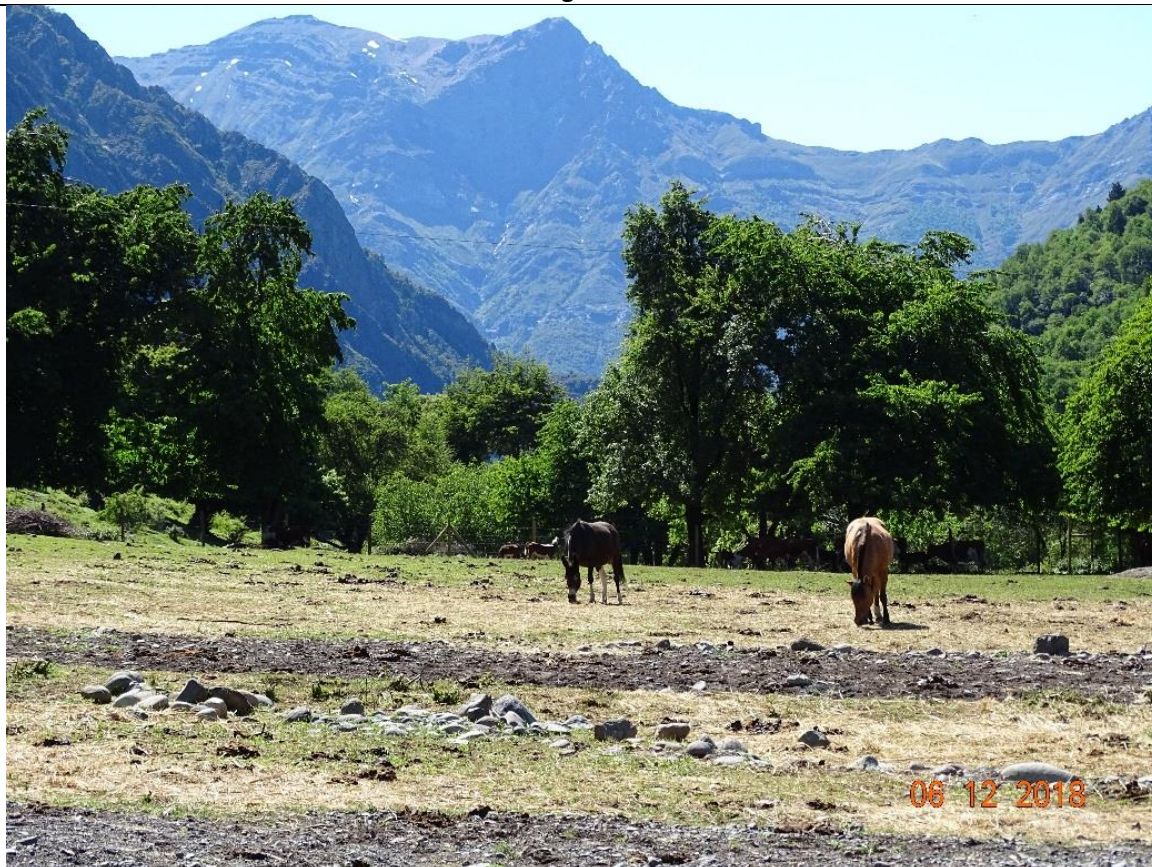
Fotografía 25.

Descripción del medio de prueba: Sector de permanencia de animales de mayor envergadura como vacunos, caballares y mulares. Predio aledaño a las oficinas administrativas de Astaldi.

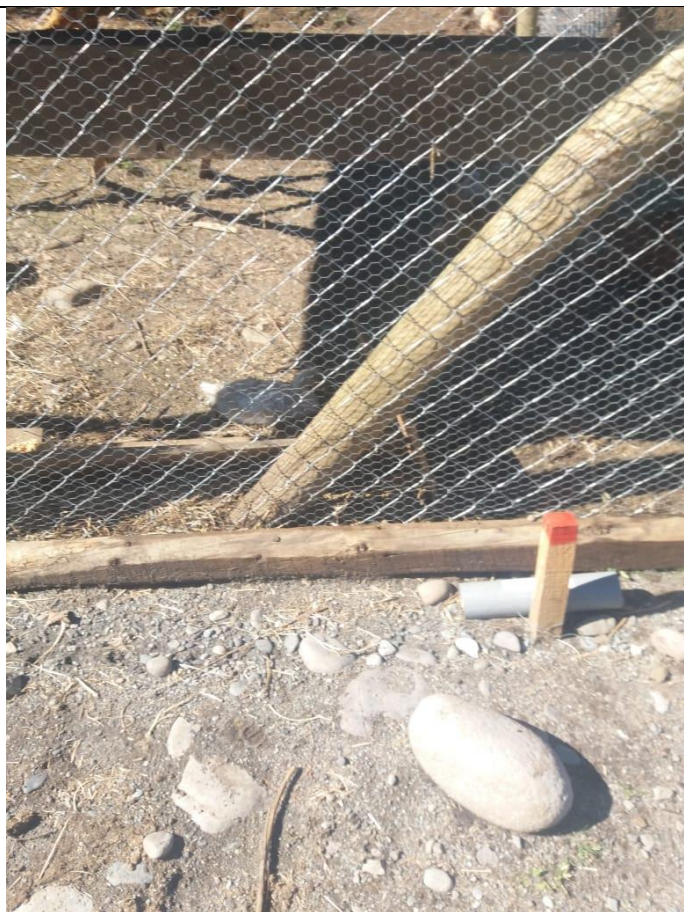
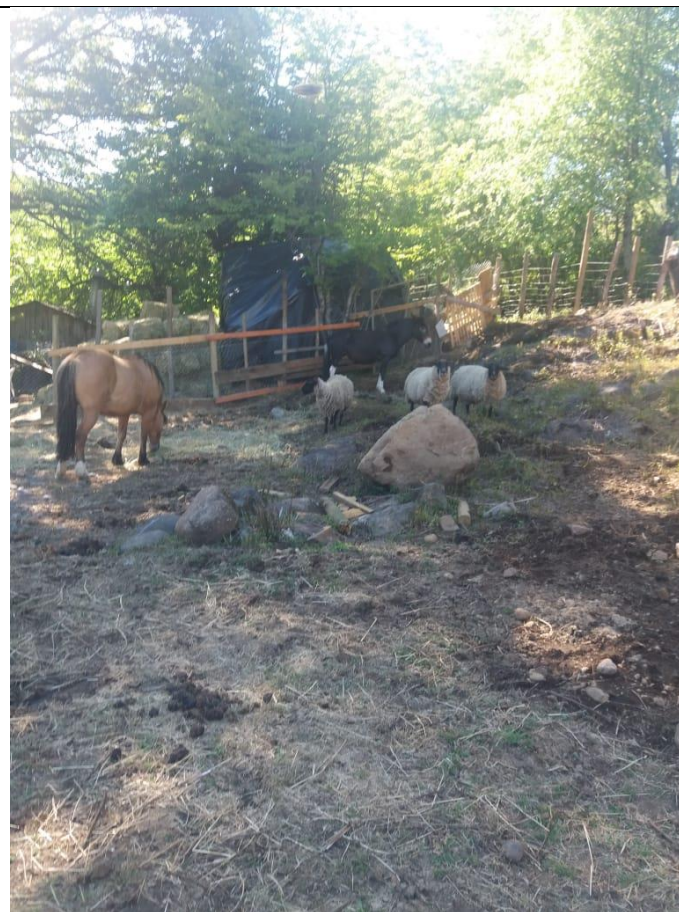
Fotografía 26.		Fecha: 14 de Diciembre de 2018.		Fotografía 27.		Fecha: 14 de Diciembre de 2018.	
Coordenadas DATUM WGS84 HUSO 19		Norte: 5940030 m S	Este: 291440 m E	Coordenadas DATUM WGS84 HUSO 19		Norte: 5940030 m S	Este: 291440 m E
Descripción del medio de prueba: Vista en detalle de gallinero en instalaciones de Astaldi				Descripción del medio de prueba: Vista en detalle de animales en instalaciones de Astaldi

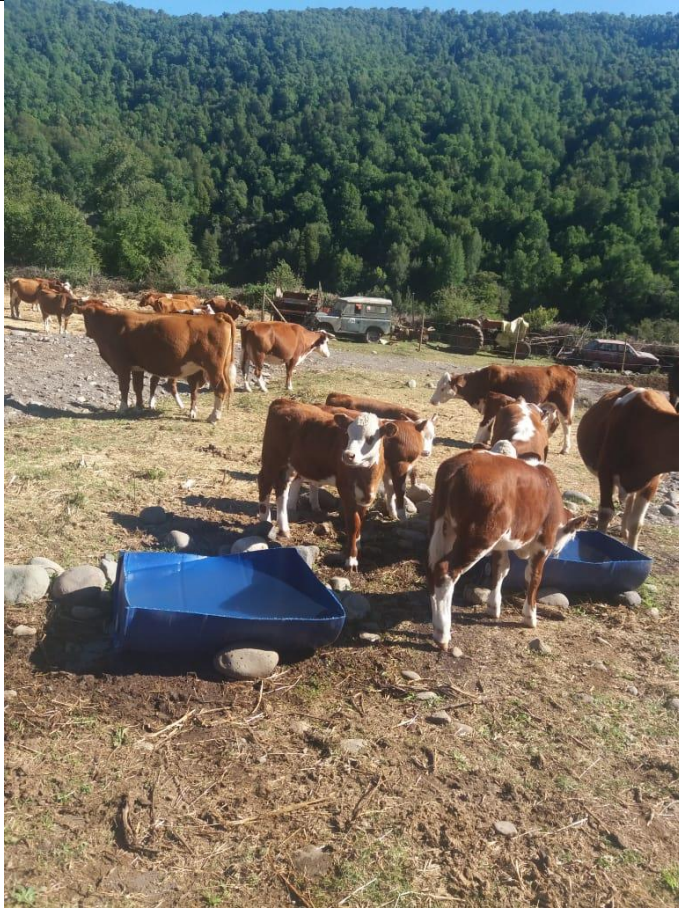
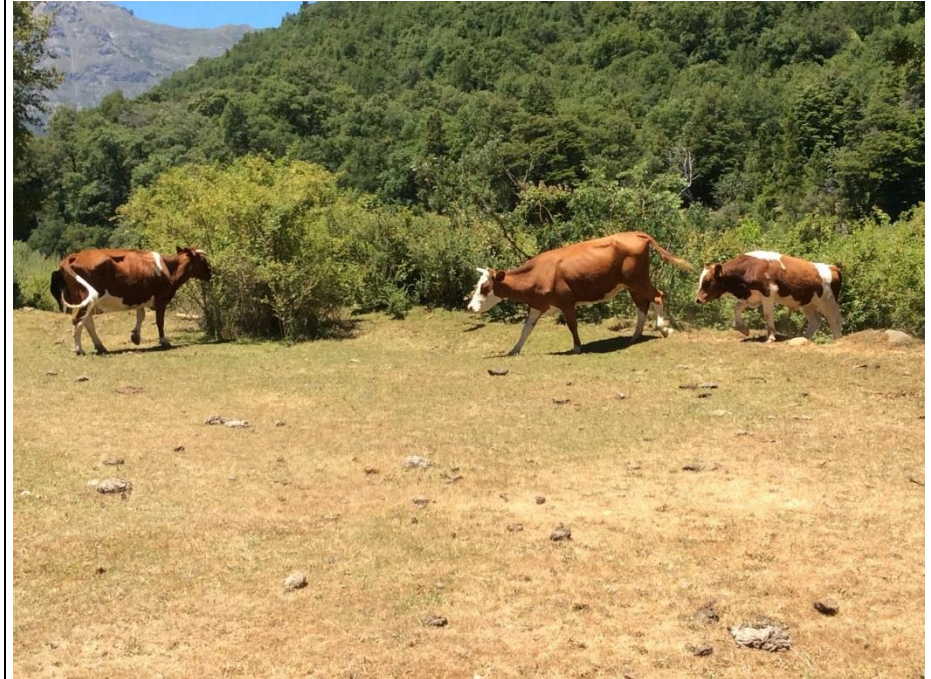
Fotografía 28.

Descripción del medio de prueba: Vista de ejemplares de ganado bovino, que de acuerdo a lo señalado por asistente en terreno son traídos desde pastoreo.
