INFORME DE FISCALIZACIÓN AMBIENTAL

MEDIDA PROVISIONAL

D-047-2018

DFZ-2018-947-I-NE-IA

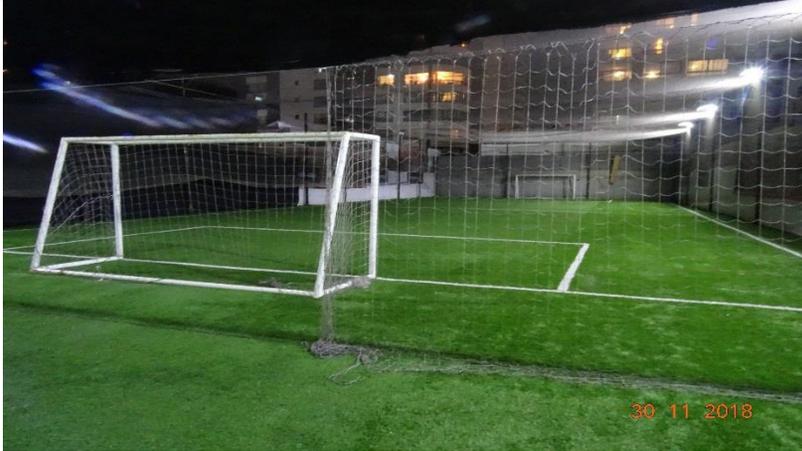
Fotografía 1.

Descripción del medio de prueba: La fotografía muestra que al momento de la visita la cancha de futbolito no se encontraba operativa.

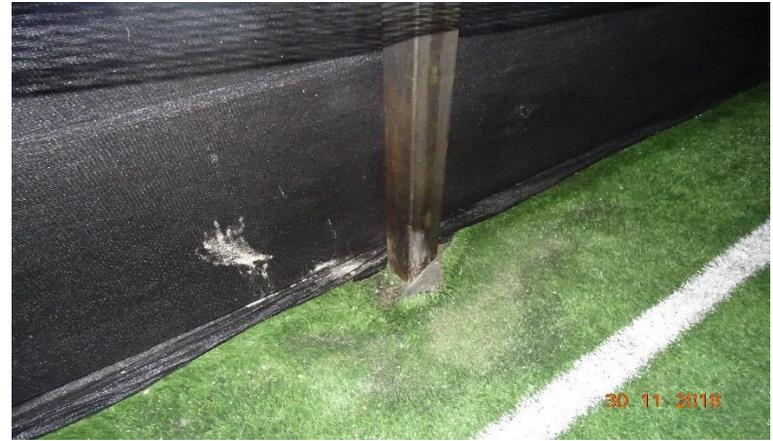
Fotografía 2.

Descripción del medio de prueba: la fotografía muestra el inicio de mejoras para la instalación de la barrera acústica mediante el uso de pilares metálicos.

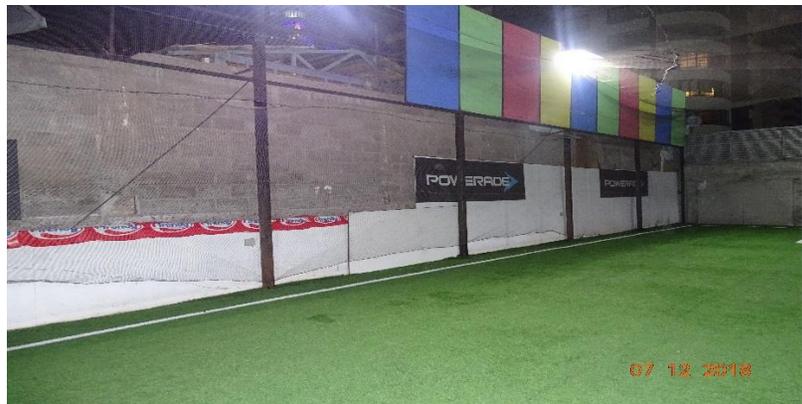
Fotografía 3.

Descripción del medio de prueba: La fotografía muestra el inicio de la instalación de la barrera acústica compuesta por las lanchas de OSB (madera prensada) en el costado norte de la cancha que limita con la vivienda del denunciante.

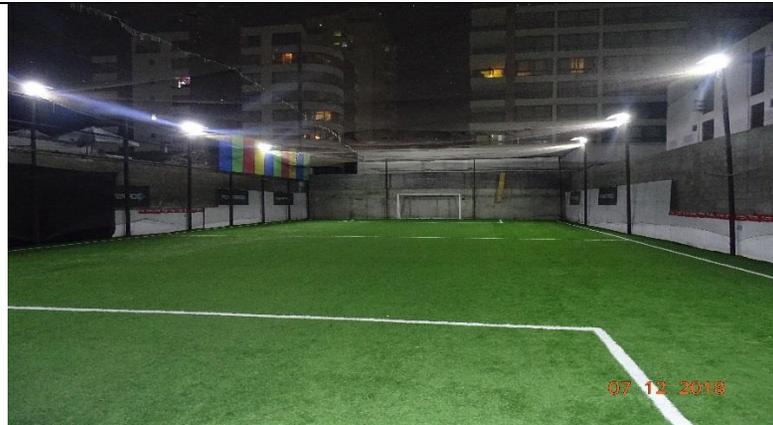
Fotografía 4.

Descripción del medio de prueba: La fotografía muestra el inicio de la instalación de la barrera acústica compuesta por las lanchas de OSB (madera prensada) en el costado norte y sur de la cancha.

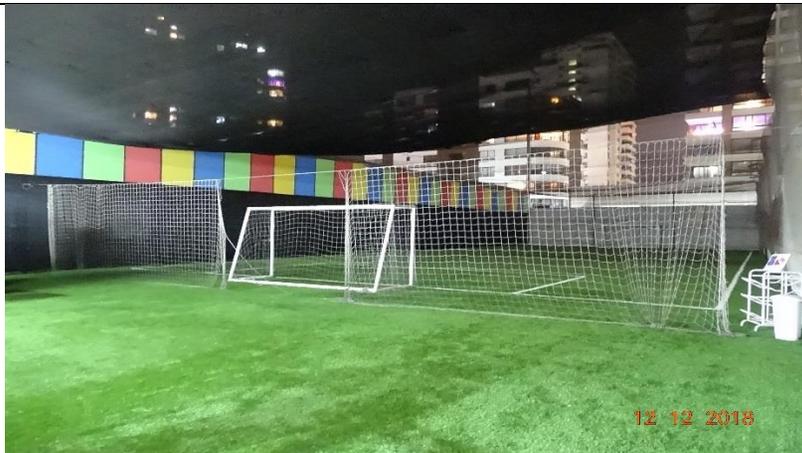
Fotografía 5.

Descripción del medio de prueba: Fotografía muestra la instalación total de la barrera acústica compuesta por planchas de OSB de distintos colores en la parte superior del muro divisorio.

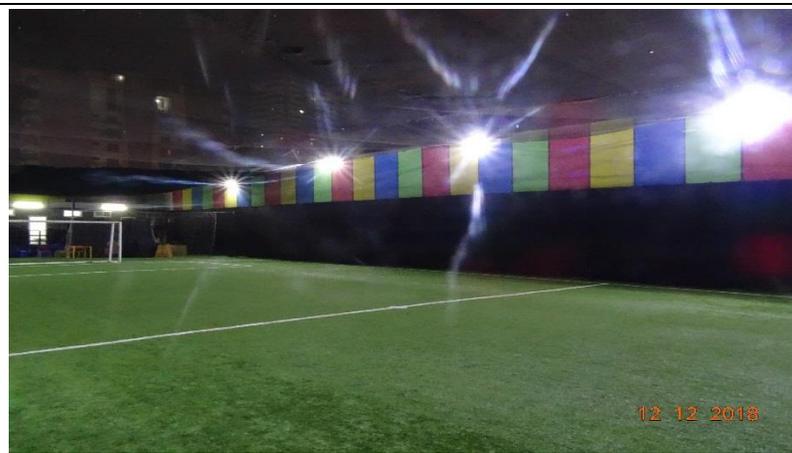
Fotografía 6.

Descripción del medio de prueba: Fotografía muestra la instalación total de la barrera acústica compuesta por planchas de OSB de distintos colores en la parte superior del muro divisorio.

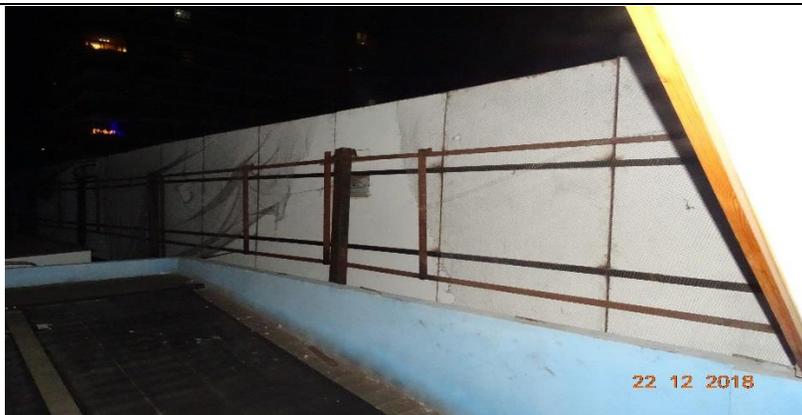
Fotografía 7.

<p>pronmedio de 18 dBA +/- 3, el nivel máximo de presión sonora producto de la fuente que alcance el techo de la casa, no alcanzaría un Leq superior a los 35 dBA, sin considerar la atenuación propia de la techumbre (fotografía 7 y 8).</p> <p>En razón de lo anterior, personal fiscalizador de esta Superintendencia del Medio Ambiente realizó, con fecha 22 de diciembre de 2018, una medición de los Niveles de Presión Sonora provenientes desde la Fuente Emisora en un escenario post implementación de las medidas provisionales ordenadas mediante RE 1453/2018. Con todo, en dicha actividad no fue posible obtener un valor final de NPC, toda vez que las diferencias entre la medición de la fuente (44 dBA) y el ruido de fondo (42 dBA) no superó los 3 dBA, por lo que la medición es nula. Sin perjuicio de lo anterior, atendiendo que se trató de una medición interna y que el ruido de fondo arrojó 42 dBA, considerando además lo indicado en el artículo 18 letra f) del DS 38/2018, la fuente cumpliría los límites establecidos en la norma de emisión.</p>

Descripción del medio de prueba: La fotografía muestra la barrera acústica vista desde la casa del denunciante, registro realizado durante actividad de inspección con medición de ruido.

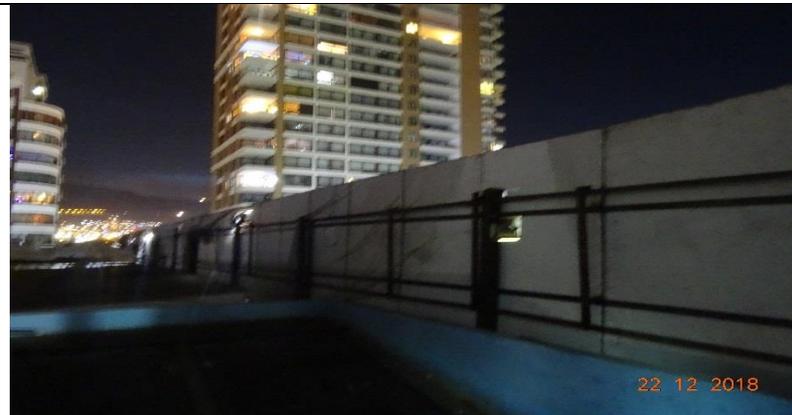
Fotografía 8.

Descripción del medio de prueba: La fotografía muestra la barrera acústica vista desde la casa del denunciante, registro realizado durante actividad de inspección con medición de ruido.
