INFORME TÉCNICO DE FISCALIZACIÓN AMBIENTAL

PROYECTO DE URBANIZACION Y LOTEOS COSTA DE MONTEMAR VI ETAPA

DFZ-2019-240-V-SRCA

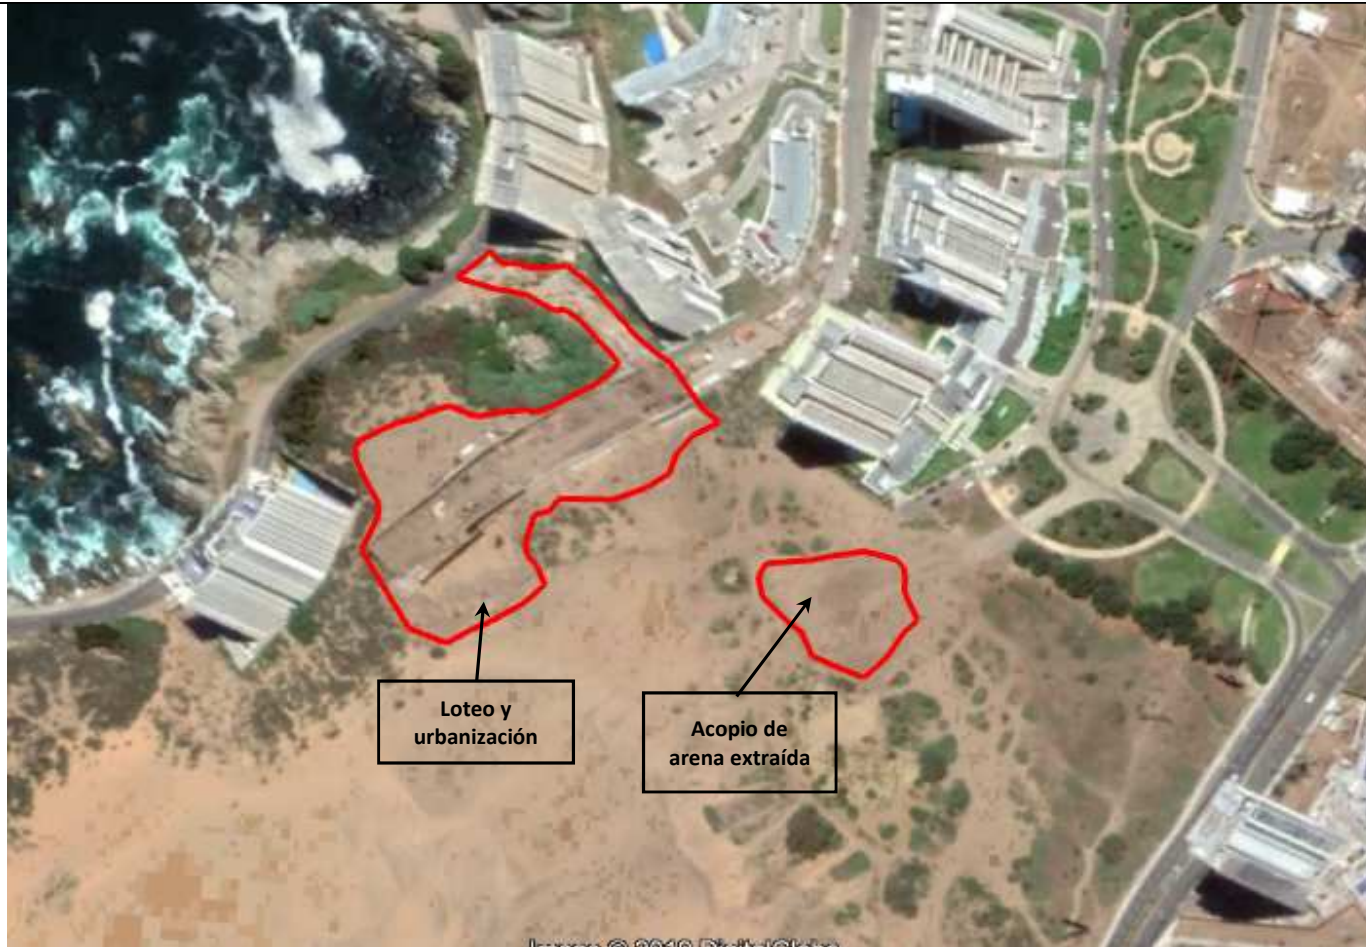
Figura N°1

En la figura se aprecia la localización del proyecto urbanización y loteo “Costa de Montemar VI Etapa, en el sector de las dunas de Concón.

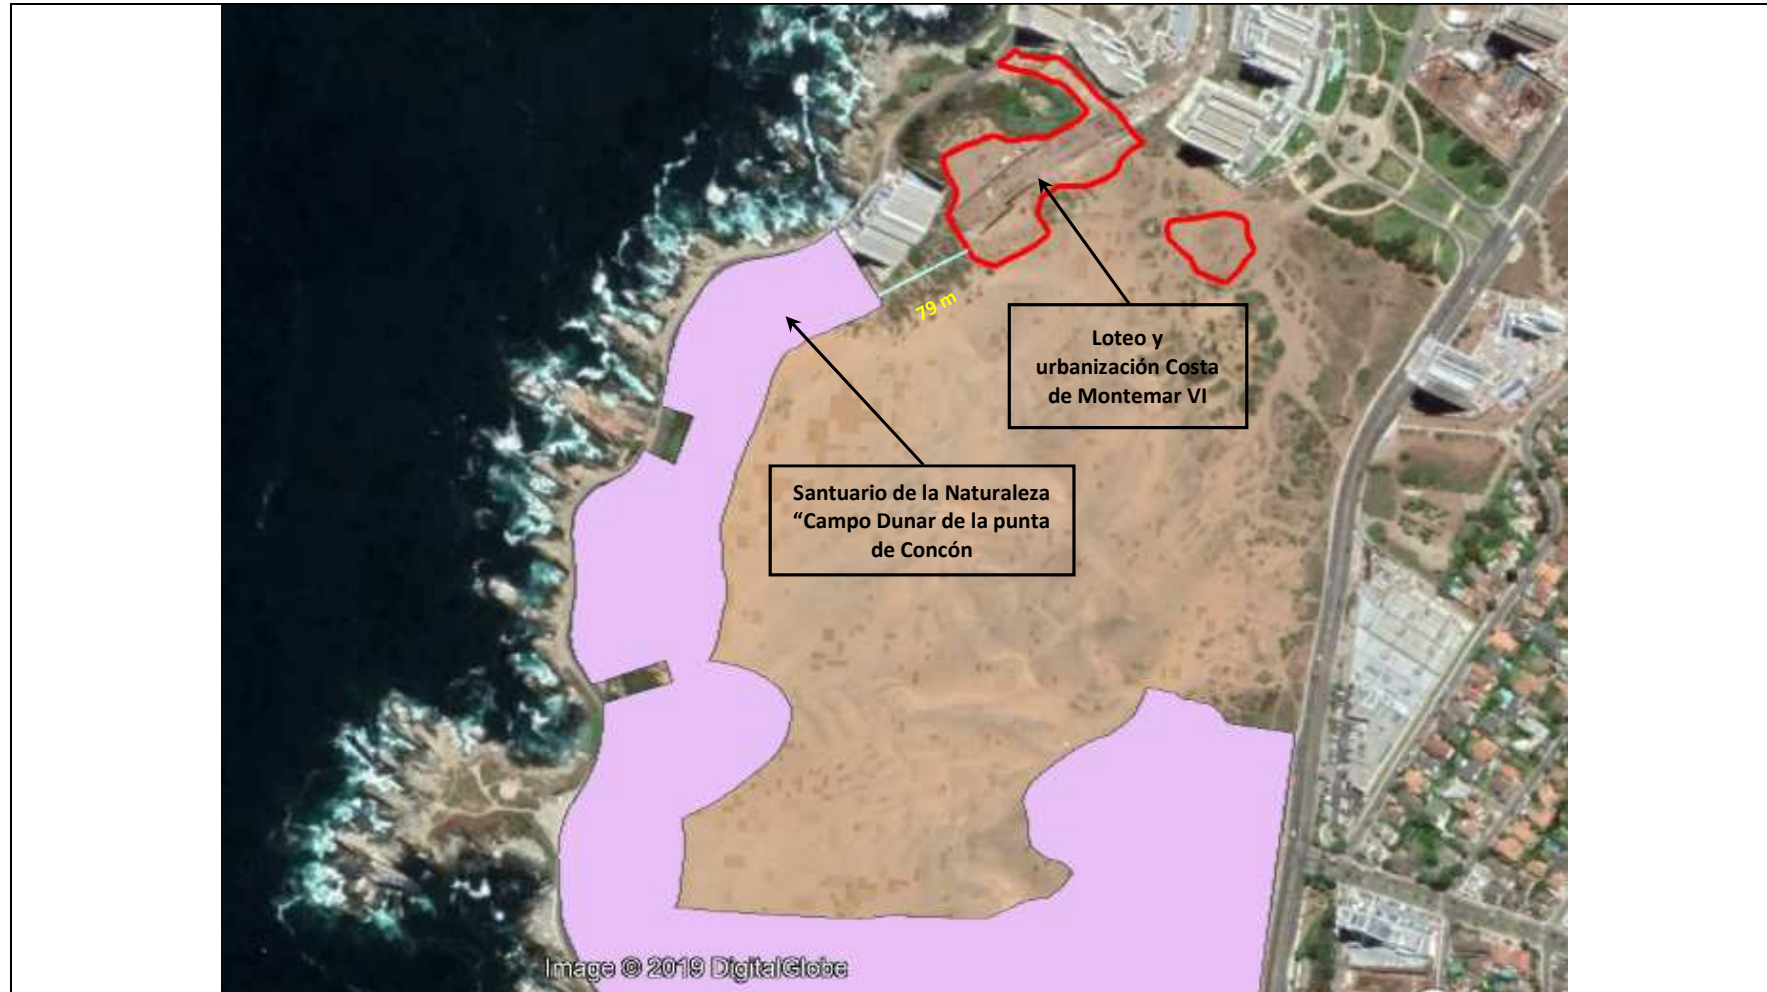
Figura N°2

En la figura se aprecia la localización del proyecto urbanización y loteo “Costa de Montemar VI Etapa, con respecto a los límites del Santuario de la Naturaleza “Campo Dunar de la punta de Concón” establecidos en el DS N°45/2012 del Ministerio del Medio Ambiente.

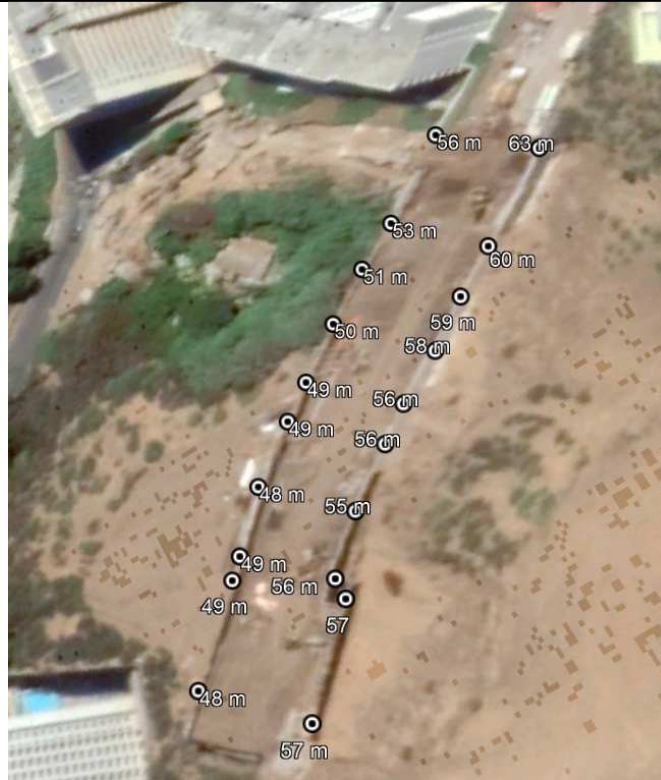
Figura N°4

Imagen Google Earth del 7.12.2018 que muestra las cotas de las paredes oriente y poniente de la extensión de la calle Cornisa.
