### INFORME DE FISCALIZACIÓN AMBIENTAL

### INSPECCIÓN AMBIENTAL Y EXAMEN DE LA INFORMACIÓN

CH RALCO

DFZ-2014-406-INTER-RCA-IA

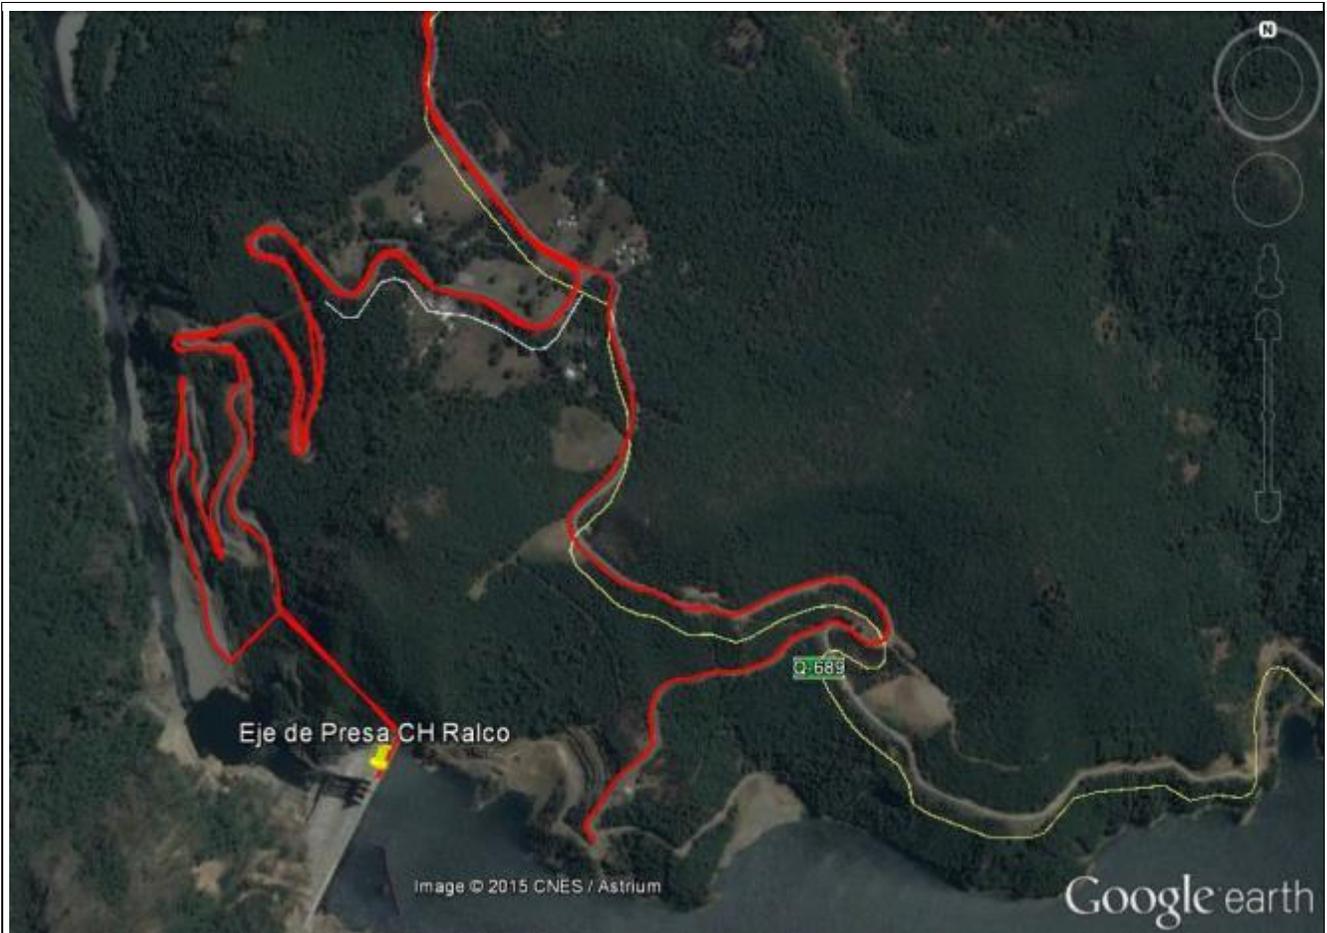
**Figura 2:** La Figura 2 describe el recorrido realizado en el sector del muro de presa de la CH Ralco, donde fue posible realizar mediciones del nivel del embalse.

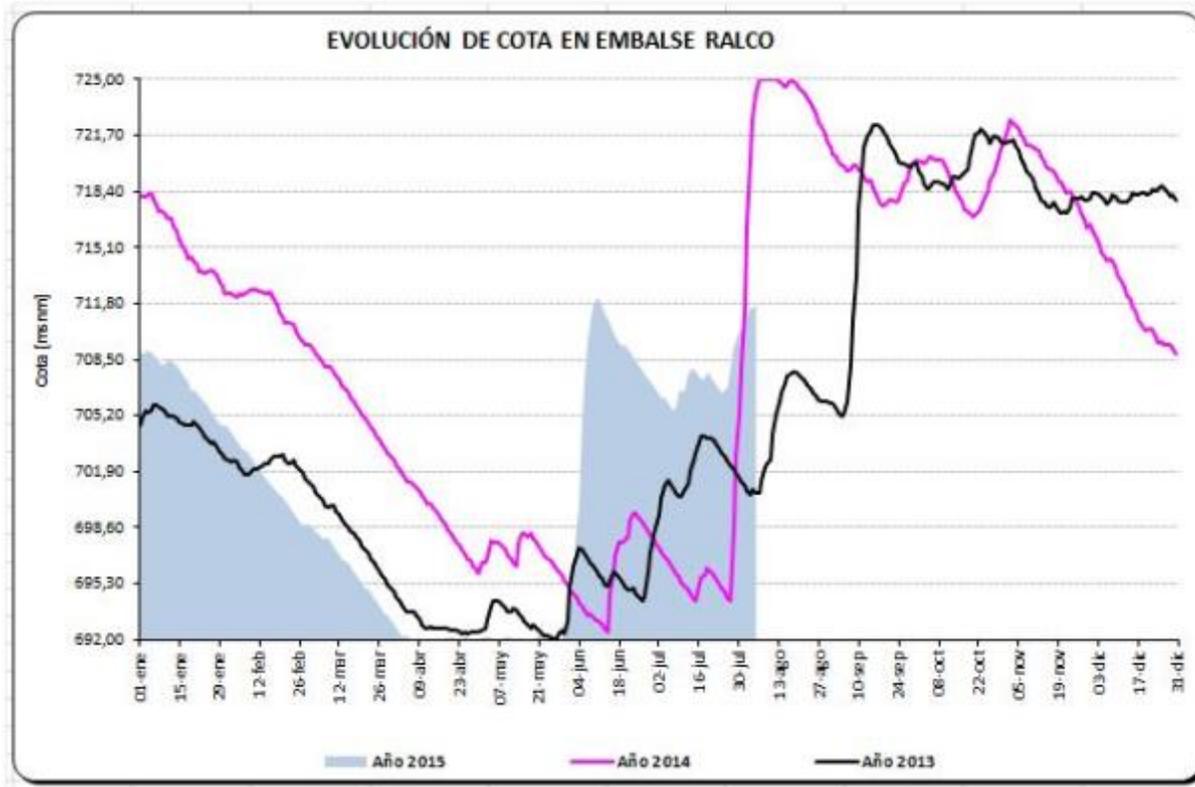
Figura 3.

**Descripción de medio de prueba:** La Figura 3, muestra la gráfica de evolución de cota del embalse Ralco entre enero de 2013 y julio de 2015.

- b. En conclusión, entre diciembre 2012 y agosto de 2016 (según los datos disponibles), el proyecto ha operado más del 50% del periodo bajo la cota de nivel mínimo normal, esto es 705 msnm. Lo anterior, indicaría que no se ha ejecutado correctamente la medida de regulación de los niveles del embalse que permitiría tener una franja árida controlada en los bordes del embalse. Se debe tener presente que la medida de control sobre la cota de embalse fijando un máximo y un mínimo tuvo como objetivo controlar la franja árida que provoca este tipo de proyectos (embalses) y de tal modo disminuir la pérdida de terreno, afectación paisajística, y flora.

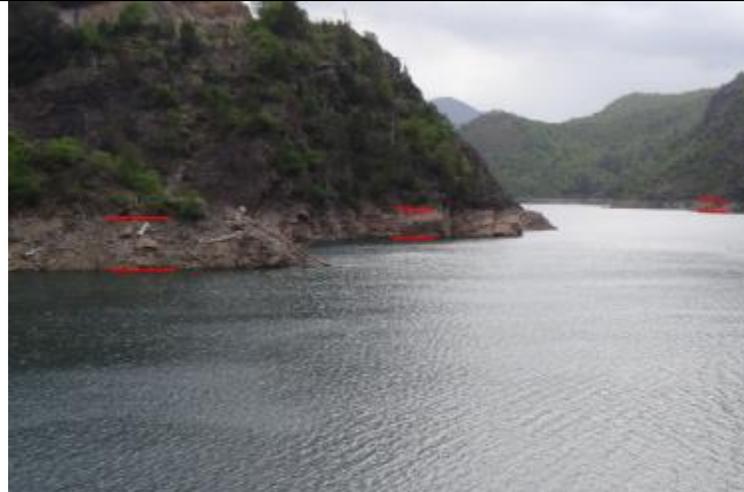
Fotografía 2.

**Descripción medio de prueba:** La fotografía 2 describe una vista del embalse desde el muro de presa. Las líneas rojas muestran la diferencia de nivel en las paredes que forman la caja del embalse.

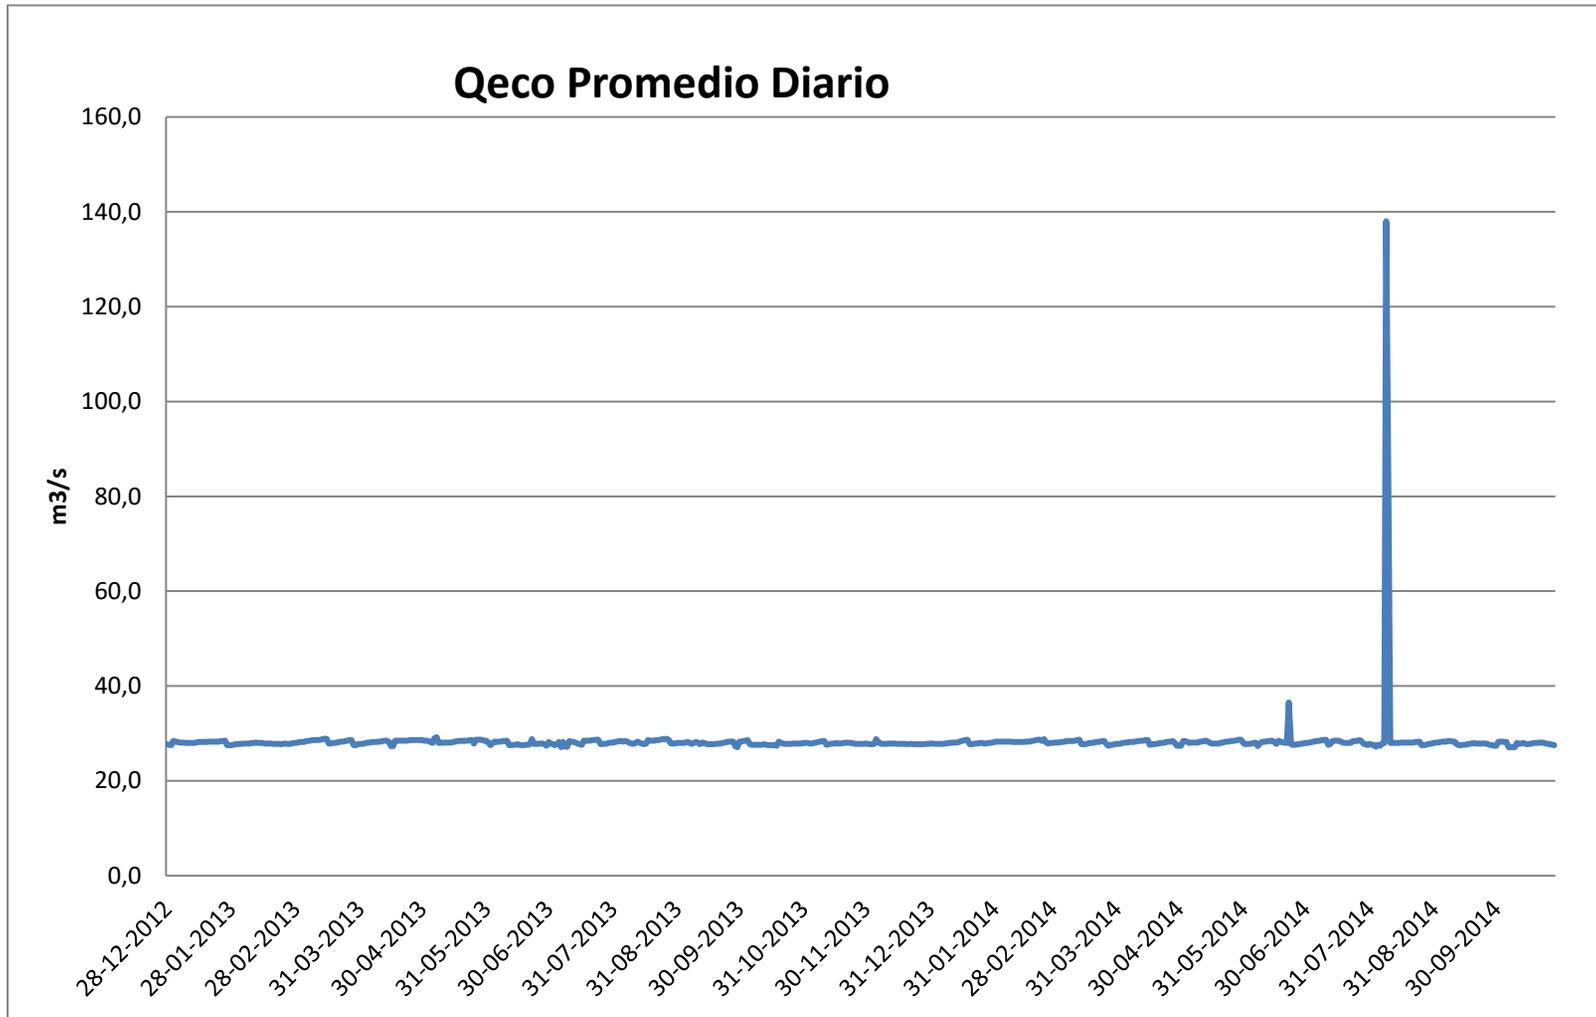
Figura 4.

**Descripción de medio de prueba:** La figura 4, muestra una gráfica con el caudal ecológico promedio diario entre los días 28-12-2012 y 28-10-2014, según datos informados por el titular.

- b. De la revisión de los antecedentes, se tiene que el mínimo caudal ecológico promedio diario registrado para la operación de la CH Ralco, el cual es turbinado en CH Palmucho, correspondió a 27,1 m<sup>3</sup>/s. Del mismo modo, el caudal ecológico promedio diario máximo informado para CH Palmucho para el mismo periodo, fue de 138 m<sup>3</sup>/s, para el día 08 de agosto de 2014. Este último dato reflejaría apertura de compuertas a nivel de vertedero o pie de presa desde CH Ralco, ya que CH Palmucho cuenta con un caudal nominal de diseño de 28 m<sup>3</sup>/s. La Figura 4, muestra una gráfica con el caudal ecológico promedio diario, para el periodo comprendido entre los días 28-12-2012 y 28-10-2014.

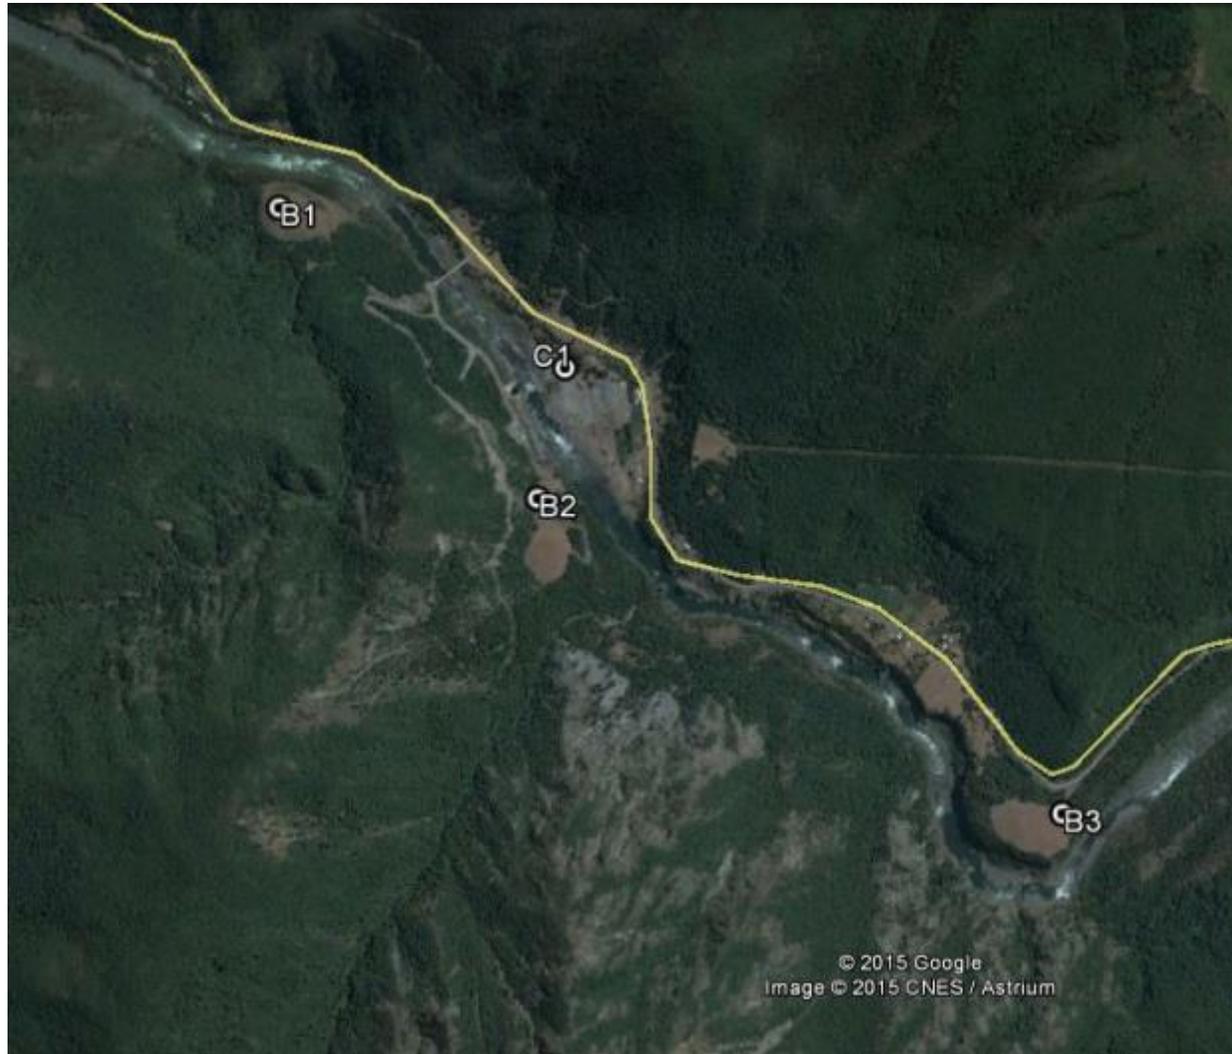
Figura 5.

**Descripción de medio de prueba:** La figura 5, muestra una gráfica con los sectores inspeccionados por CONAF, asociados a botaderos antiguos y base de contratistas.

En conclusión, se tiene que el titular tiene pendiente de reforestar, al menos 695,88 hectáreas, además de rehacer la restauración vegetal de 9 terrenos utilizados durante la construcción del proyecto Ralco equivalente a una superficie aproximada de 15 hectáreas.

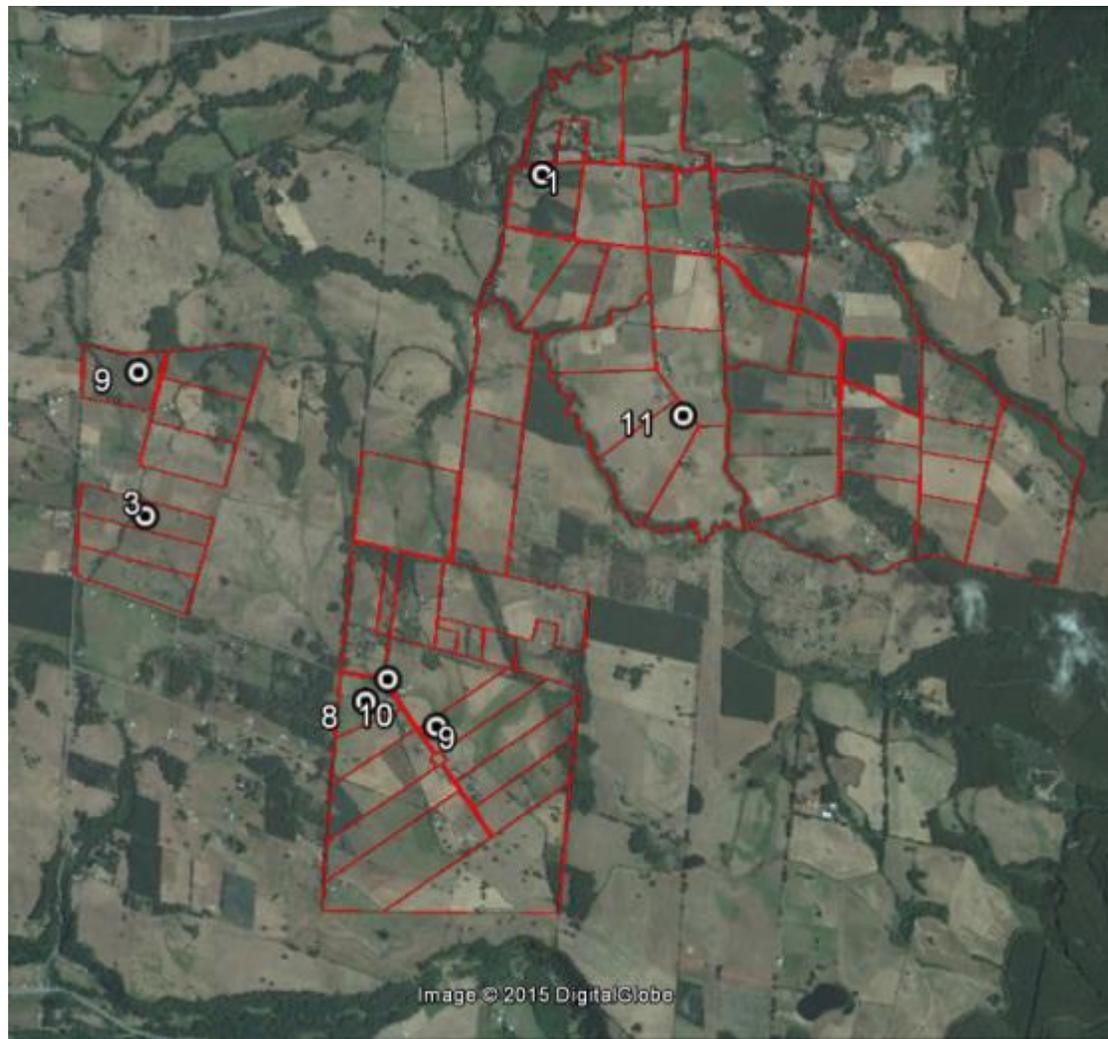
Figura 7.

**Descripción de medio de prueba:** La figura 7, muestra las parcelaciones donde el SAG realizó entrevistas a familias relocalizadas en sector Ayin Mapu.

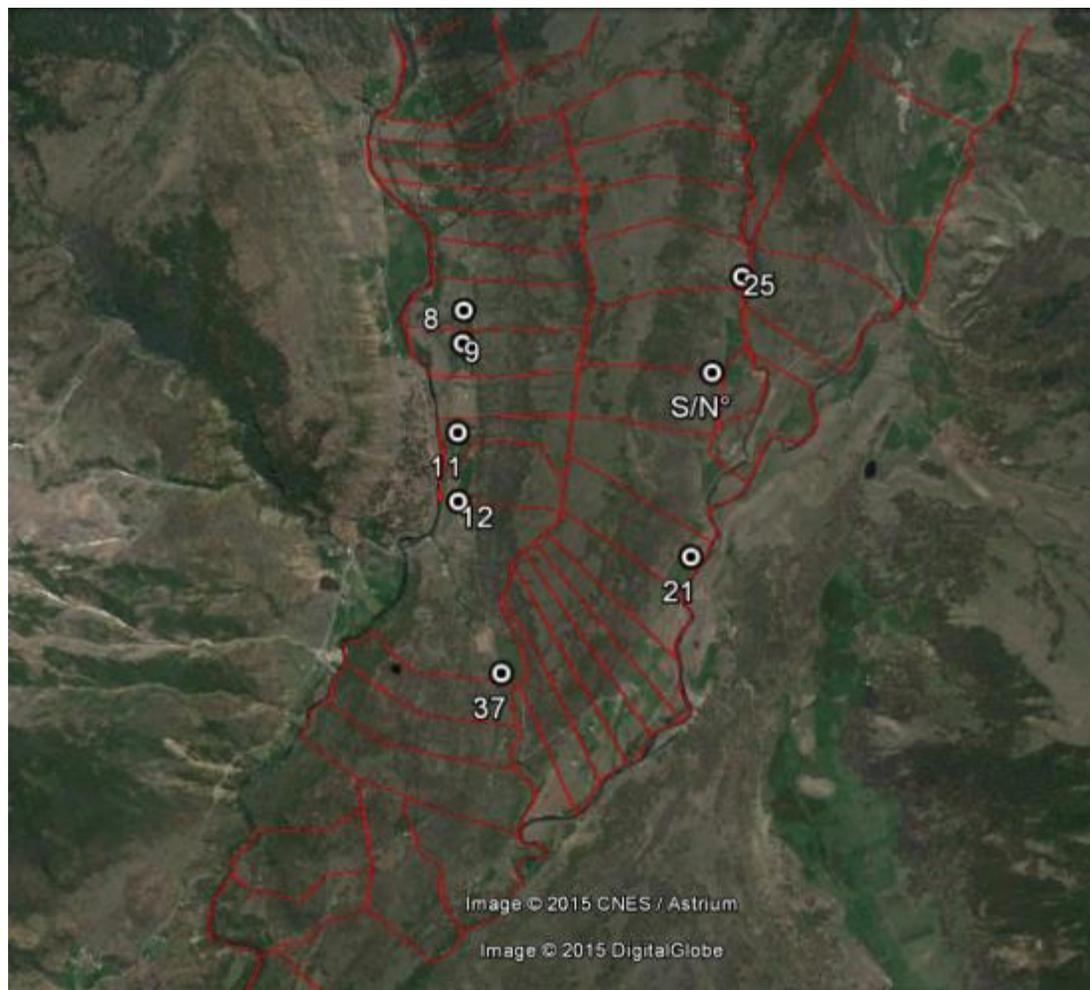
Figura 8.

**Descripción de medio de prueba:** La figura 8, muestra las parcelaciones donde el SAG realizó entrevistas a familias relocalizadas en sector El Barco.

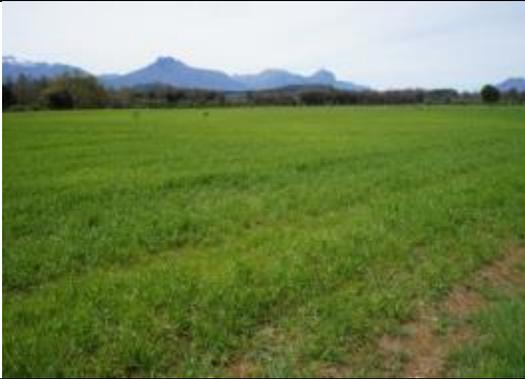
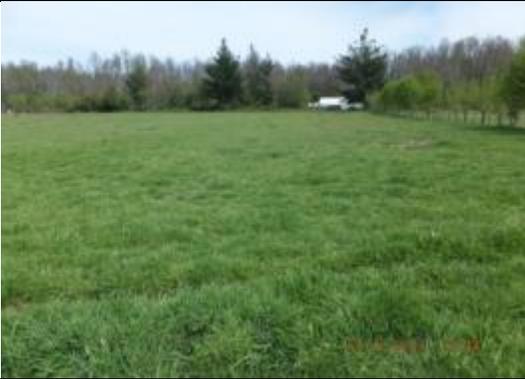
<b>Fotografía 3.</b>		Fecha : 14-10-2014		<b>Fotografía 4.</b>	
Coordenadas DATUM WGS 84, H19		Coordenada Norte: 5.825.023	Coordenada Este: 249.690	Coordenadas DATUM WGS 84, H19	Coordenada Norte: 5.824.887
<b>Descripción Medio de Prueba:</b> Sector con siembra de trigo en buen estado de desarrollo.			<b>Descripción Medio de Prueba:</b> Pradera de avena forrajera y ballica para corte.

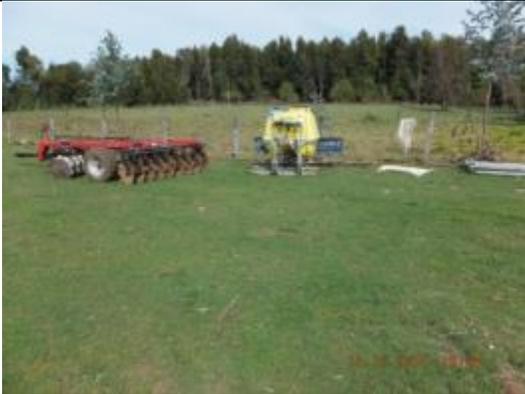
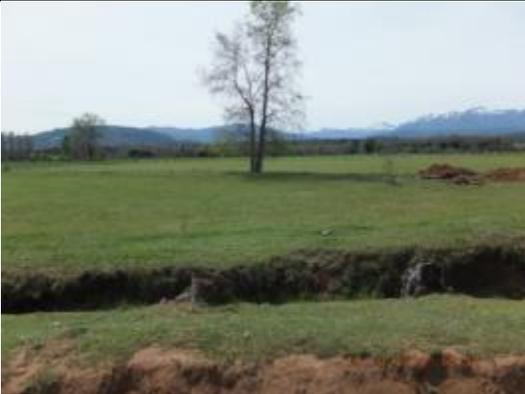
<b>Fotografía 5.</b>		Fecha : 14-10-2014		<b>Fotografía 6.</b>	
Coordenadas DATUM WGS 84, H19		Coordenada Norte: 5.827.332	Coordenada Este: 249.998	Coordenadas DATUM WGS 84, H19	Coordenada Norte: 5.824.782
<b>Descripción Medio de Prueba:</b> Maquinaria de uso comunitario: vibro-cultivador, rastra offset y fumigador			<b>Descripción Medio de Prueba:</b> Pradera naturalizada. Sector Ayin Mapu.

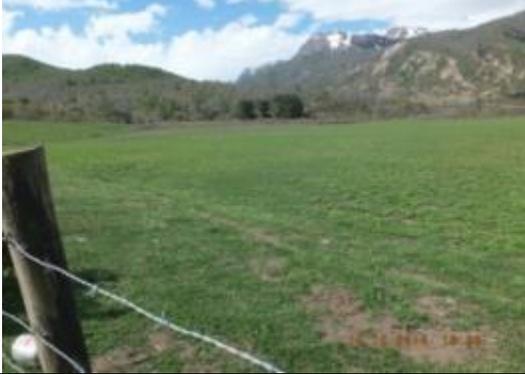
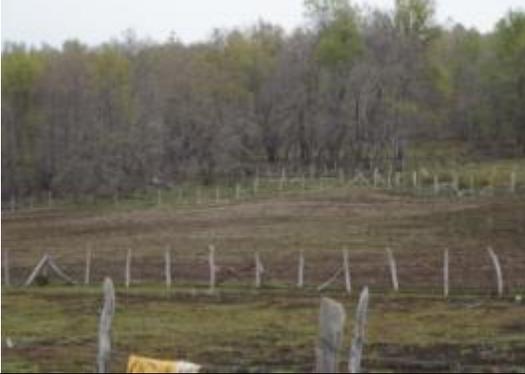
<b>Fotografía 7.</b>		<b>Fecha :</b> 15-10-2014		<b>Fotografía 8.</b>	
<b>Coordenadas DATUM WGS 84, H19</b>		<b>Coordenada Norte:</b> 5.791.476	<b>Coordenada Este:</b> 299.151	<b>Coordenadas DATUM WGS 84, H19</b>	
				<b>Coordenada Norte:</b> 5.789.416	<b>Coordenada Este:</b> 297.778
<b>Descripción Medio de Prueba:</b> Pradera naturalizada. Sector El Barco.			<b>Descripción Medio de Prueba:</b> Pradera natural (secano).
