INFORME TÉCNICO DE FISCALIZACIÓN AMBIENTAL

CONSTRUCCIÓN ALCANTARILLADO DE SAN PEDRO DE ATACAMA

DFZ-2019-247-II-RCA

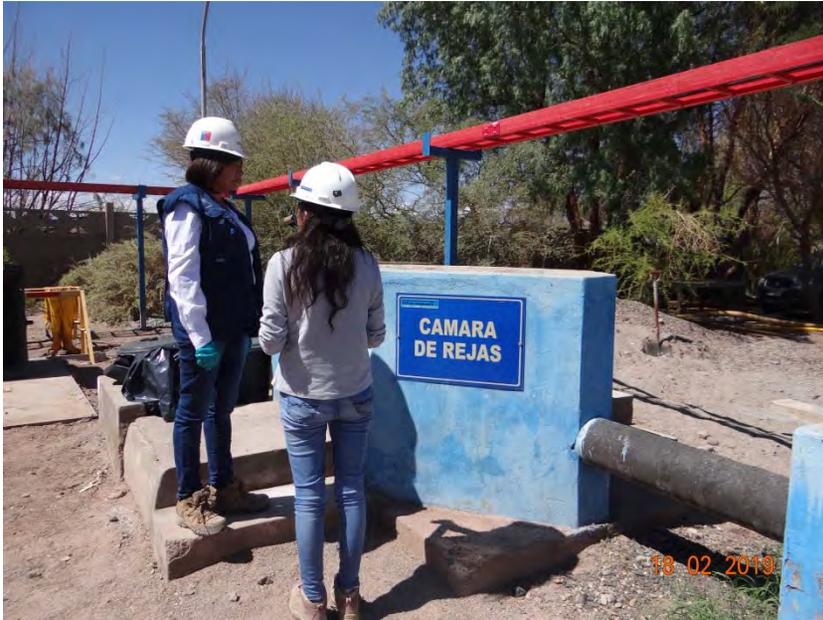
- a. La Srta. Andrea Cruz, encargada de procesos y análisis químico, señaló que el agua servida (afluente) que llega a la planta es conducido hacia el tratamiento primario el cual comienza en la cámara de rejas, en dónde se retienen los sólidos y de manera paralela, este tratamiento también cuenta con una cámara desgrasadora por donde también pasa el efluente antes de ser conducido al equalizador. (Fotografía 1)

Fotografía 1.		Fecha: 18-02-2019		Fotografía 2.		Fecha: 18-02-2019	
Coordenadas UTM DATUM WGS84 HUSO 19		Norte: 7.464.639	Este: 583.052	Coordenadas UTM DATUM WGS84 HUSO 19		Norte: 7.464.634	Este: 583.054
Descripción del medio de prueba: Cámara de rejás.				Descripción del medio de prueba: Ecuilizador.

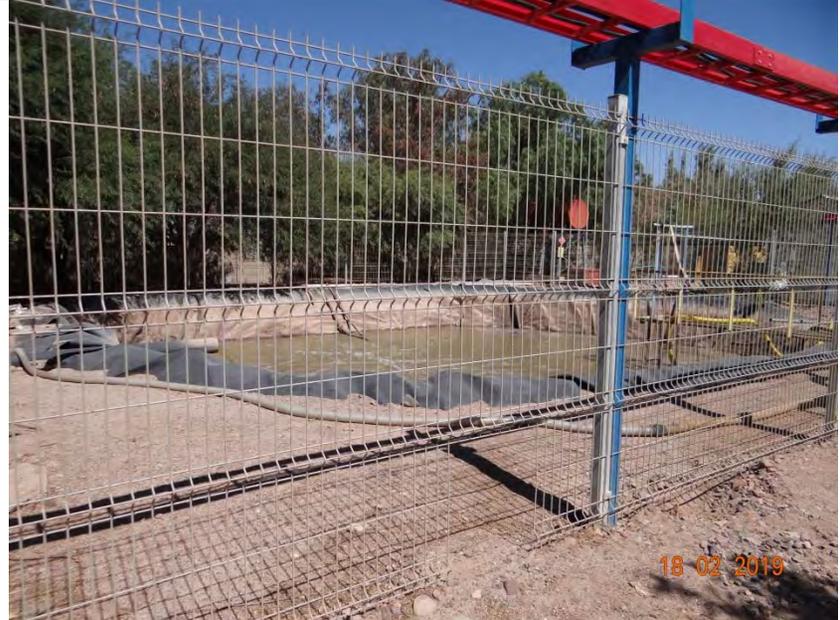
- b. Se observó una instalación tipo piscina con líquido en su interior, la Srta. Cruz, indicó que se trata del equalizador que tiene la función de mantener el flujo constante del caudal que va al tratamiento secundario. (Fotografía 2)

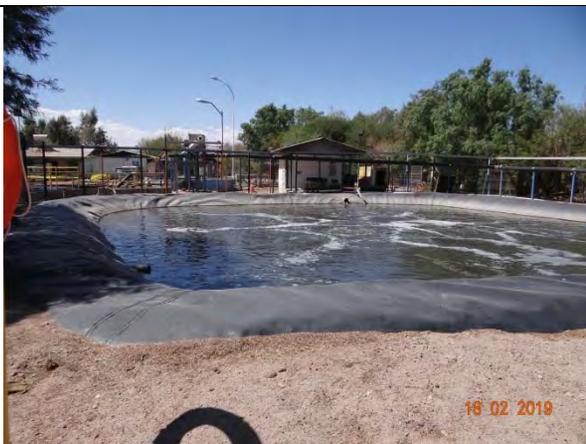
Fotografía 3	Fecha: 18-02-2019	
Coordenadas UTM DATUM WGS84 HUSO 19	Norte: 7.464.586	Este: 583.046
Descripción del medio de prueba: Reactores Biológicos 1 y 2.

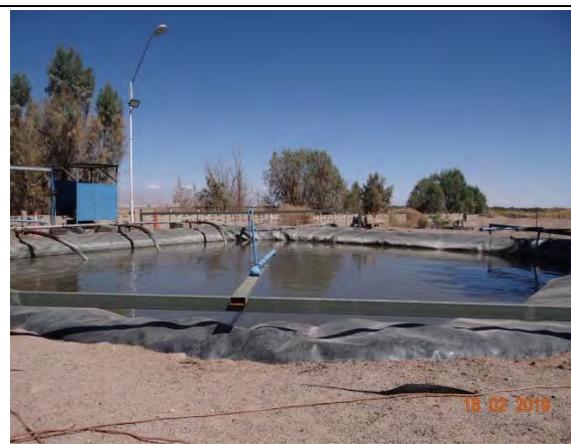
Fotografía 4	Fecha: 18-02-2019	
Coordenadas UTM DATUM WGS84 HUSO 19	Norte: 7.464.586	Este: 583.046
Descripción del medio de prueba: Reactor Biológico 3.

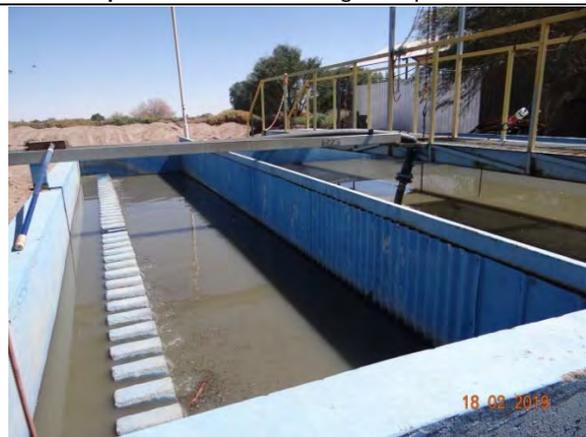
Fotografía 5	Fecha: 18-02-2019	
Coordenadas UTM DATUM WGS84 HUSO 19	Norte: 7.464.584	Este: 583.040
Descripción del medio de prueba: Sedimentador, separación fases líquida y sólida.

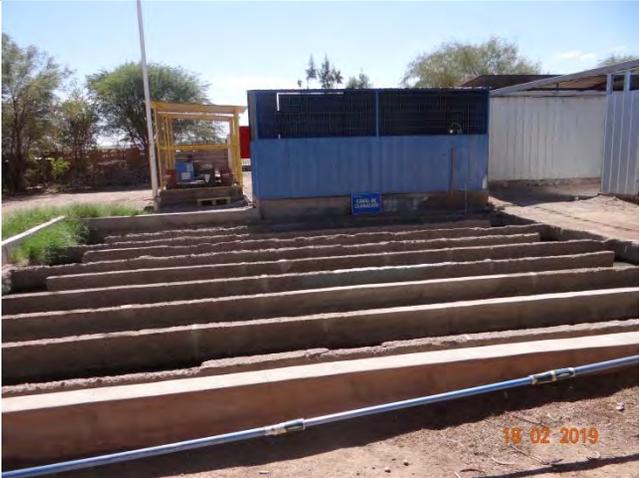
Hechos: Durante las actividades de inspección, se observó que la Planta de Tratamiento que opera actualmente es diferente a la que fue evaluada en el SEIA y calificada favorable a través de la RCA N° 94/2000 (Tabla 1) ya que se observó que cuenta con instalaciones, sistema de tratamiento y de desinfección distintas a las informadas en el proyecto original, constatándose lo siguiente: k. Se observó una instalación tipo piscina con líquido en su interior, la Srta. Cruz, indicó que se trata del equalizador que tiene la función de mantener el flujo constante del caudal que va al tratamiento secundario. (Fotografía 2) l. Se constató la presencia de 3 “piscinas” con líquido en su interior, la Srta. Cruz explicó que son los reactores, parte inicial del el tratamiento secundario y que funciona en base a reactores biológicos (bacterias) que depuran la materia orgánica, indicó que son 3 reactores, el 1 y 2 se encuentran conectados y el 3 funciona de manera independiente. (Fotografías 3 y 4) m. La Srta. Cruz informó que luego de pasar por los reactores, el flujo es conducido a los sedimentadores, que son 3, uno para cada reactor, que es donde se efectúa la separación líquido-sólido (aguas tratadas y lodos). (Fotografía 5). Indicó que de esta instalación los lodos son conducidos hacia los digestores para su maduración, y el agua se va hacia el canal de cloración para la desinfección. (Fotografías 6 y 7)

- n. La Srta. Cruz explicó que una vez maduros los lodos, son llevados al estanque de floculación (Fotografía 8) y posteriormente a las canchas de secado y/o filtro de prensa (Fotografía 9 y 10), que iba a depender de la cantidad de lodos generados para ocupar solo el filtro o bien las dos instalaciones para la deshidratación.
- o. La Srta. Cruz señaló que finalmente los lodos son llevados hacia el sector de acumulación de lodos para su disposición final y el agua tratada es descargada en las piscinas de infiltración ubicadas fuera de la planta.

Fotografía 7	Fecha: 18-02-2019	Fotografía 8	Fecha: 18-02-2019
Coordenadas UTM DATUM WGS84 HUSO 19	Norte: 7.464.584 Este: 583.040	Coordenadas UTM DATUM WGS84 HUSO 19	Norte: 7.464.605 Este: 583.031
Descripción del medio de prueba: Canal de Cloración, lugar de desinfección del efluente.		Descripción del medio de prueba: Estanque de Flocculación, aglutinación de sólidos.

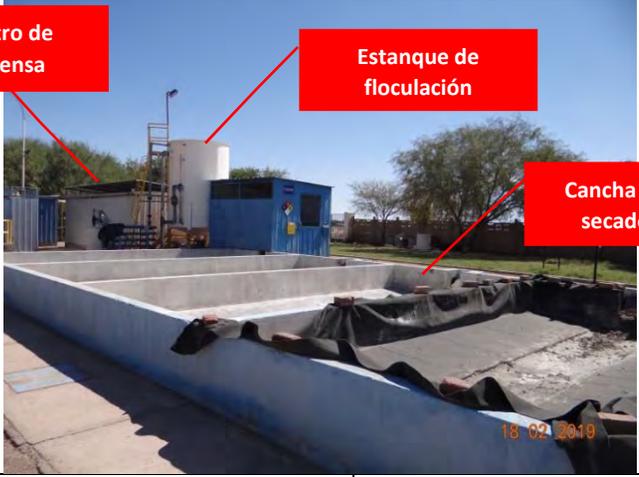
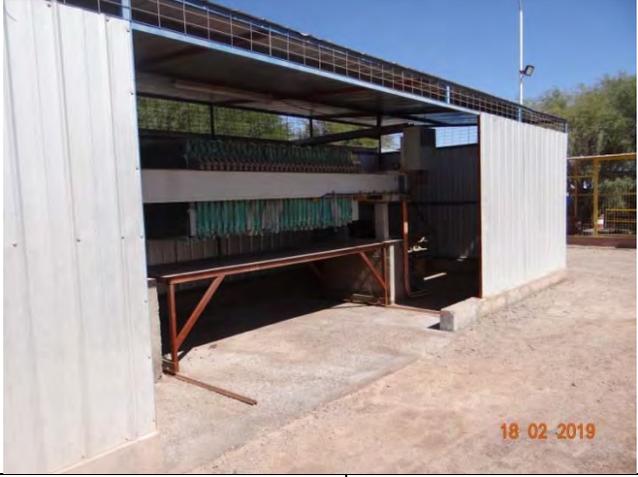
Fotografía 9	Fecha: 18-02-2019	Fotografía 10	Fecha: 18-02-2019
Coordenadas UTM DATUM WGS84 HUSO 19	Norte: 7.464.584 Este: 583.040	Coordenadas UTM DATUM WGS84 HUSO 19	Norte: 7.464.605 Este: 583.031
Descripción del medio de prueba: Cancha de secado, estanque de flocculación y filtro de prensa, manejo de lodos.		Descripción del medio de prueba: Filtro de prensa, deshidratación de lodos.

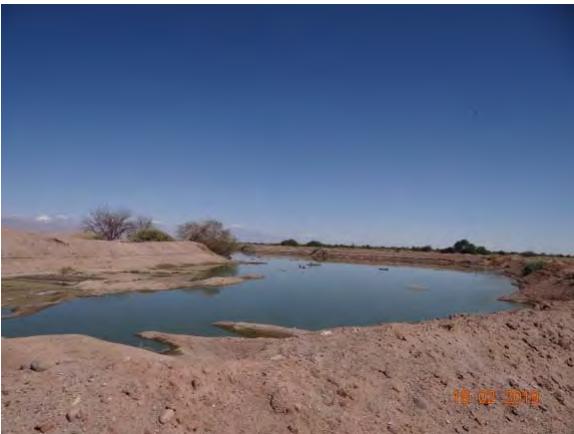
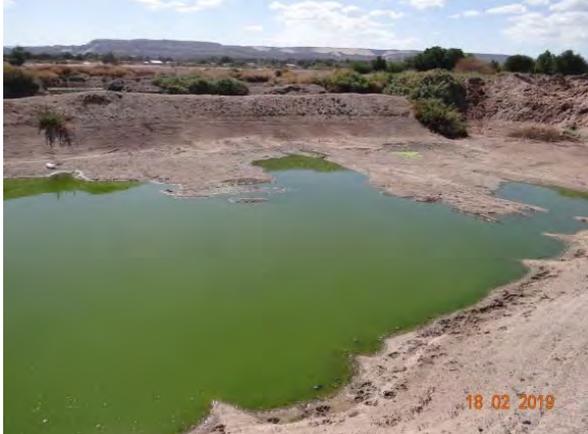
- a. Se observó un canal de cloración para la realización de la desinfección del efluente (Fotografía 7) antes de ser descargadas. Se verificó que existen “piscinas de infiltración” en donde disponen el agua “tratada”, las que se encuentran fuera del cierre perimetral de la planta. La Srta. Cruz indicó que existen piscinas de infiltración “antiguas” y “nuevas”, que las antiguas dejaron de operar, es decir que ya no descargan efluentes en su interior, desde el 9 de enero de 2019 debido a que en septiembre del año 2018 se cayó un pretil de contención y el agua contenida, escurrió, indica además que el agua que está acumulada en su interior seguirá ahí hasta su evaporación. (Fotografía 11 y 12).

Fotografía 11	Fecha: 18-02-2019		Fotografía 12	Fecha: 18-02-2019	
Coordenadas UTM DATUM WGS84 HUSO 19	Norte: 7.464.547	Este: 583.057	Coordenadas UTM DATUM WGS84 HUSO 19	Norte: 7.464.547	Este: 583.057
Descripción del medio de prueba: Piscina de infiltración "Antigua".			Descripción del medio de prueba: Piscina de infiltración "Antigua".

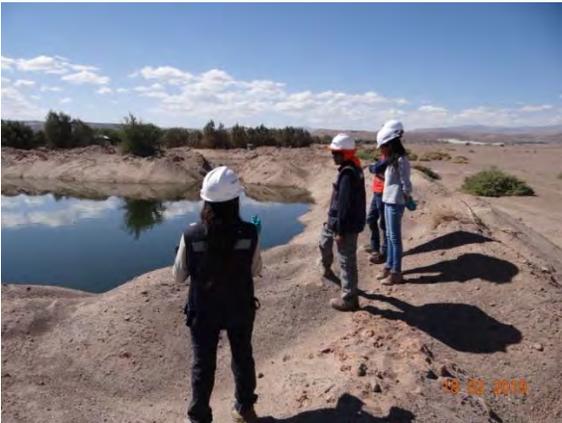
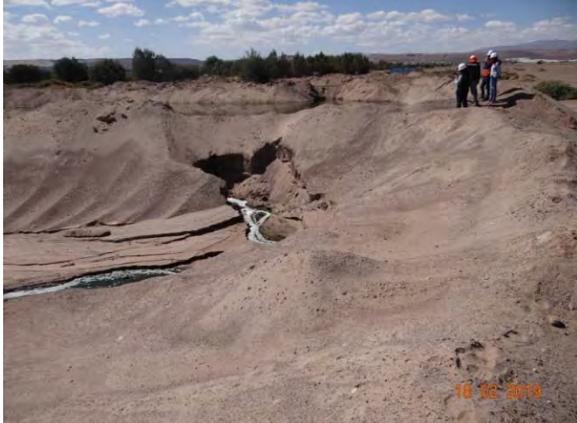
Fotografía 13	Fecha: 18-02-2019		Fotografía 14	Fecha: 18-02-2019	
Coordenadas UTM DATUM WGS84 HUSO 19	Norte: 7.464.419	Este: 583.140	Coordenadas UTM DATUM WGS84 HUSO 19	Norte: 7.464.419	Este: 583.140
Descripción del medio de prueba: Piscinas "nuevas" de acumulación de agua tratada.			Descripción del medio de prueba: Piscinas "nuevas" de acumulación de agua tratada.

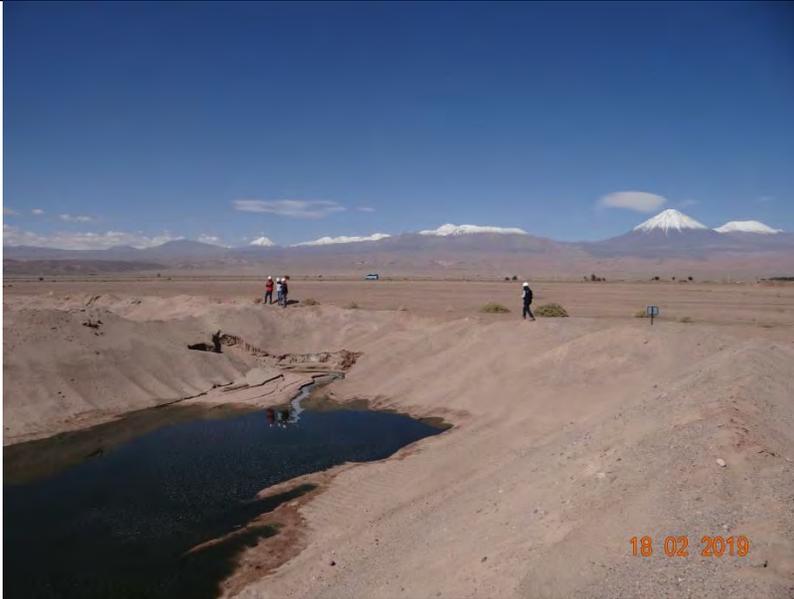
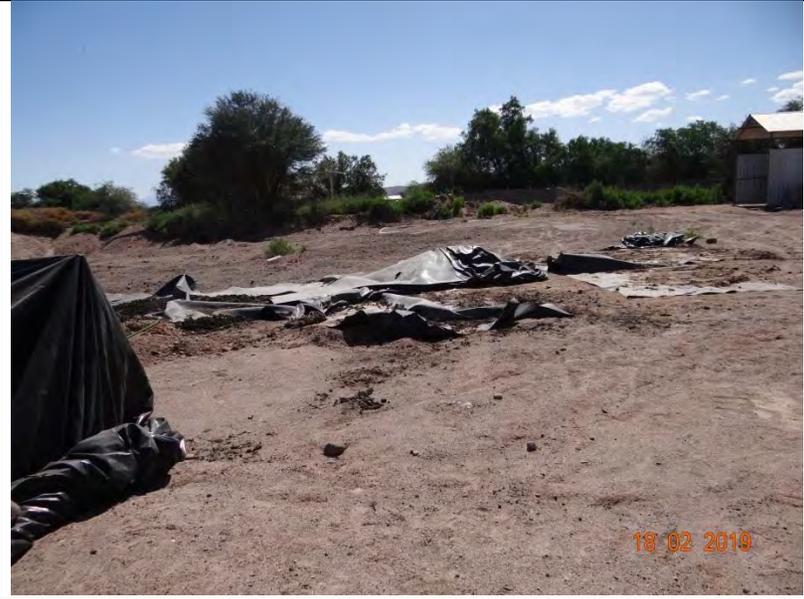
Fotografía 15	Fecha: 18-02-2019		Fotografía 16	Fecha: 18-02-2019	
Coordenadas UTM DATUM WGS84 HUSO 19	Norte: 7.464.419	Este: 583.140	Coordenadas UTM DATUM WGS84 HUSO 19	Norte: 7.464.605	Este: 583.031
Descripción del medio de prueba: Piscinas "nuevas" de acumulación de agua tratada.			Descripción del medio de prueba: área de disposición de los lodos deshidratados.

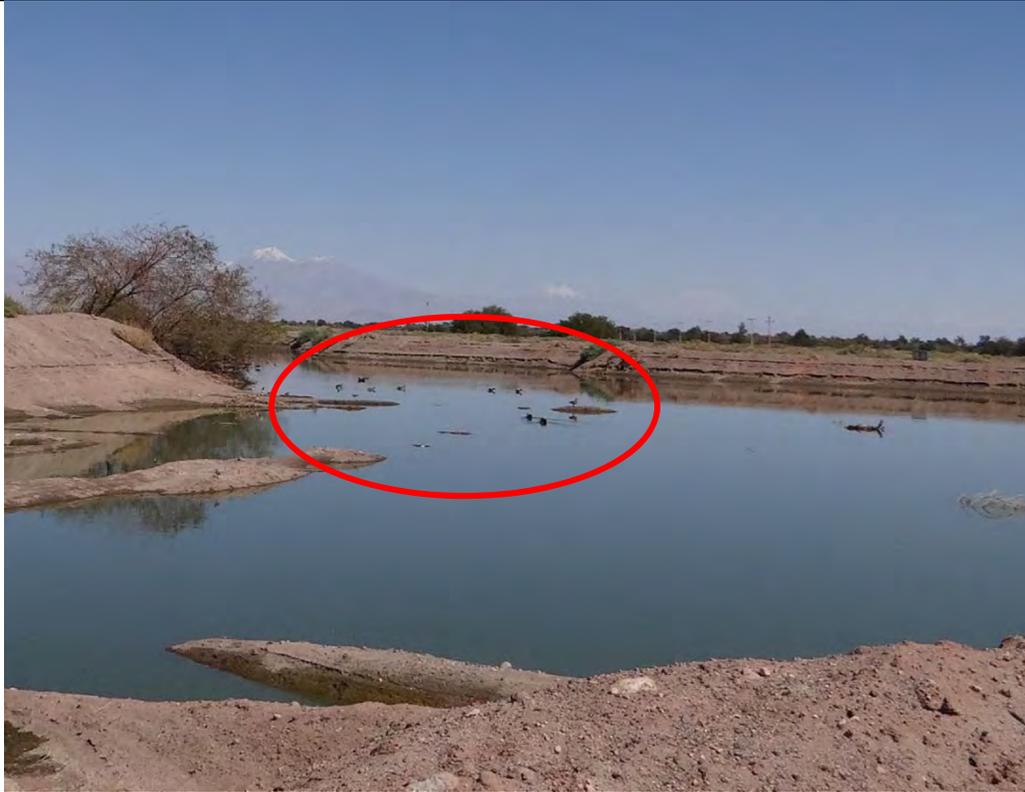
Por otra parte, hay un riesgo ambiental toda vez que se verificó la infiltración de estas aguas, por lo que podrían estar contaminando las aguas de las napas subterráneas, además, un riesgo a la avifauna que se constató en las piscinas las cuales se están alimentando de esa agua contaminada.

Fotografía 17	Fecha: 18-02-2019	
Coordenadas UTM DATUM WGS84 HUSO 19	Norte: 7.464.547	Este: 583.057
Descripción del medio de prueba: Piscinas "antiguas" con presencia de avifauna.
