INFORME TÉCNICO DE FISCALIZACIÓN AMBIENTAL

SOLENOR

DFZ-2019-178-III-RCA

Abril, 2019

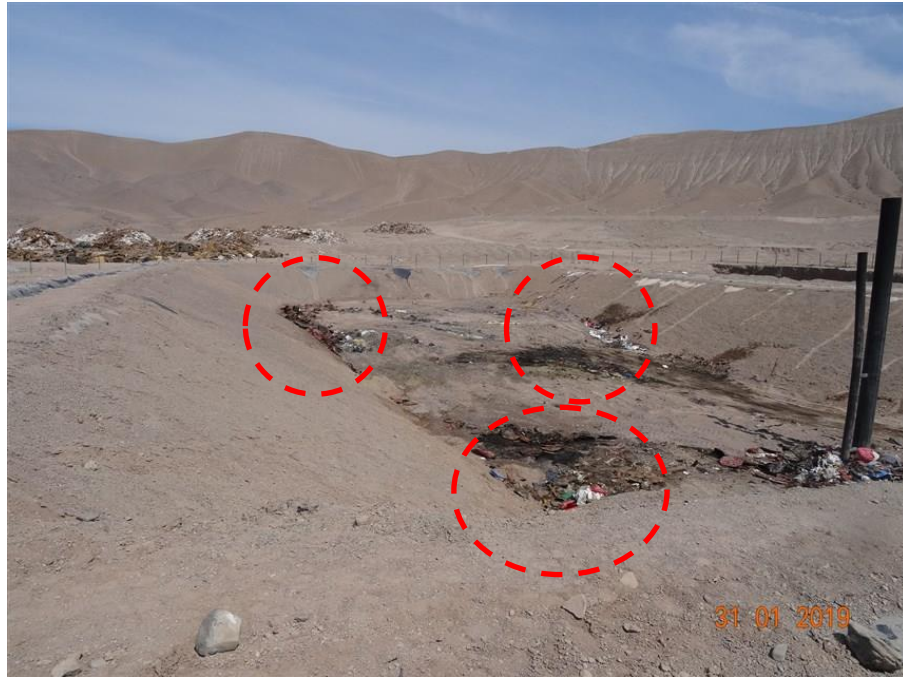
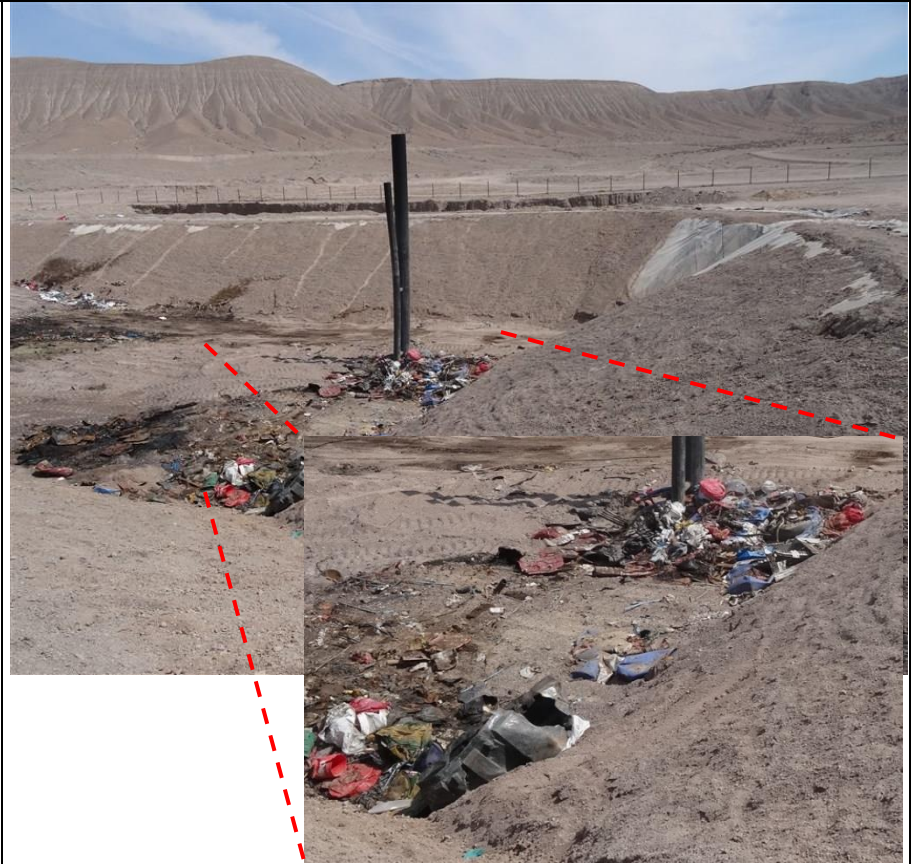
Fotografía 1.	Fecha: 31-01-2019		Fotografía 2.	Fecha: 31-01-2019	
Coordenadas DATUM WGS84 HUSO 19 S	Coordenada Norte: 6978952.58	Coordenada Este: 387490.62	Coordenadas DATUM WGS84 HUSO 19 S	Coordenada Norte: 6978952.58	Coordenada Este: 387490.62
Descripción medio de prueba: En el detalle de la foto se pueden apreciar los tres focos que tuvo el incendio generado en la celda N°4 de residuos peligrosos.			Descripción medio de prueba: En la imagen se puede observar los restos de residuos sólidos acumulados alrededor de la chimenea y en la cara norte de la celda N°4.

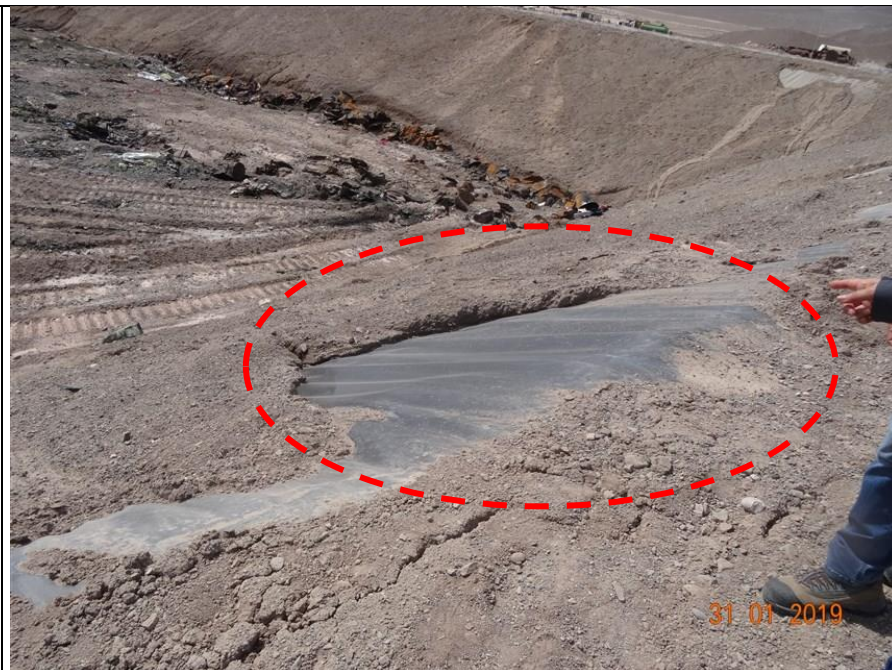
- Se constató que el HDPE de los taludes se encontraba en buen estado, solo con algunos deslizamientos del material granular que los recubre. Los representantes de la empresa señalaron que el descubrimiento del talud del sector Este (Ver Fotografía N°4), se produjo producto del accionar de bomberos, ya que desde ese sector se instalaron para poder extinguir el fuego.

Fotografía 3.		Fecha: 31-01-2019		Fotografía 4.		Fecha: 31-01-2019	
Coordenadas DATUM WGS84 HUSO 19 S	Coordenada Norte: 6978952.58	Coordenada Este: 387490.62		Coordenadas DATUM WGS84 HUSO 19 S	Coordenada Norte: 6978979.72	Coordenada Este: 387405.07	
Descripción medio de prueba: Detalle de las huellas de maquinarias que trabajaron sobre la superficie de la celda N°4.				Descripción medio de prueba: Detalle del desprendimiento granular en el talud sur de la celda N°4, dejando en exposición la membrana HDPE.

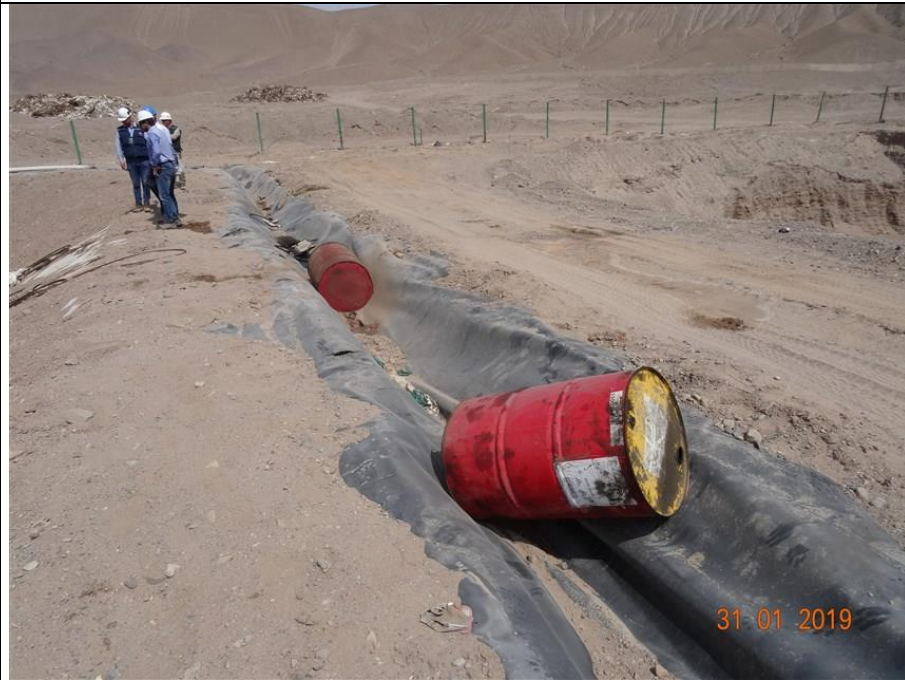
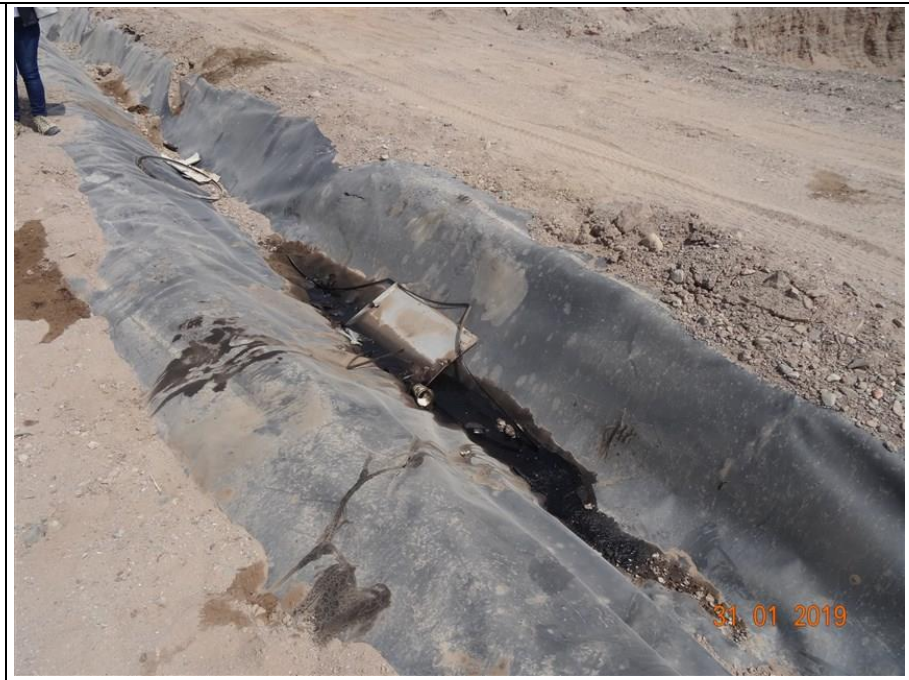
- Se constató que en la ladera Norte de la celda de seguridad y en la canaleta recolectora de agua lluvia ubicada sobre esta ladera, la presencia de dos tambores vacíos contaminados con hidrocarburos (Ver Fotografía N°5). Se constató además, derrame de este material (hidrocarburos) sobre la canaleta para agua lluvia, así como también en el talud aldaño a este punto (Ver Fotografía N°6). En este punto se constató que el HDPE de la canaleta se en dos puntos estaba deteriorado (Ver Fotografía N°7).

Fotografía 5.		Fecha: 31-01-2019			
Coordenadas DATUM WGS84 HUSO 19 S		Coordenada Norte: 6978999.26	Coordenada Este: 387422.11		
Descripción medio de prueba: Se aprecia en la imagen dos tambores contaminados con hidrocarburos que se encuentran sobre la zanja (canaleta) de aguas lluvias revestida con HDPE.					
Fotografía 6.		Fecha: 31-01-2019			
Coordenadas DATUM WGS84 HUSO 19 S		Coordenada Norte: 6978999.26	Coordenada Este: 387422.11		
Descripción medio de prueba: En detalle se muestra derrame de hidrocarburos sobre la zanja (canaleta) de aguas lluvias, y hacia el costado interno de ésta.

1) Acciones realizadas por el Titular para corregir los hechos constatados en acta de fiscalización del 31 de enero de 2019, donde se pesquisaron en el borde superior de la celda de seguridad N°4 dos contenedores (tambores) metálicos con trazas de hidrocarburos, así como derrames en la canaleta de contención de aguas lluvias de la misma celda: el Titular al respecto indicó *“Se dispuso el retiro inmediato de los 2 tambores y su disposición final dentro de la celda. Así también la limpieza de la canaleta con paños, los que fueron también dispuestos en la celda como residuos peligrosos. Por otra parte, se instruyó a los operarios la prohibición de disponer los residuos de una manera distinta al procedimiento establecido, el cual señala que estos deben ingresar a la celda en camiones para su vaciado y posterior cobertura con material granular”*.

Conforme a lo anterior, si bien, el Titular no adjunta medios de verificación que den cuenta de lo señalado por éste, se presume que efectivamente se realizaron las acciones descritas, particularmente porque el hecho constatado fue de una magnitud menor, y bastaba una acción inmediata para su solución; en consecuencia, se da por corregido el hecho constatado y no constituye un hallazgo a levantar.

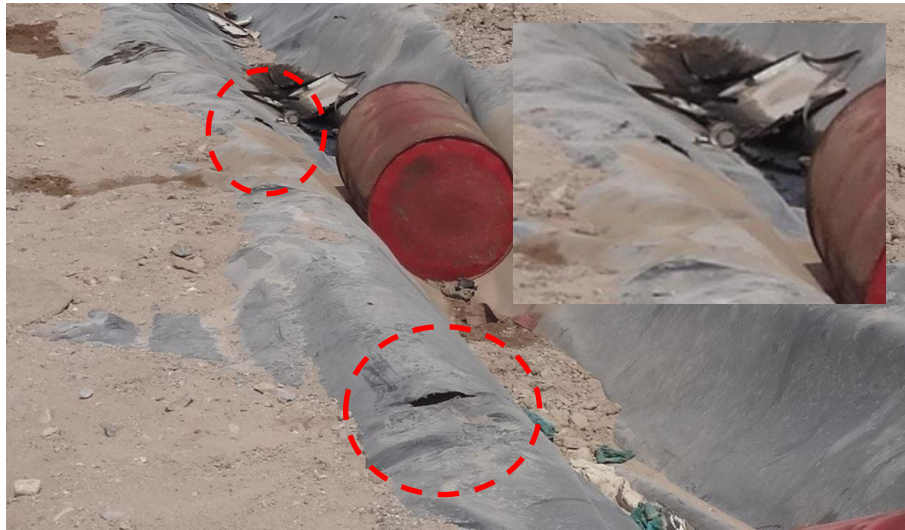
Fotografía 7.	Fecha: 31-01-2019		Fotografía 8.	Fecha: 31-01-2019	
Coordenadas DATUM WGS84 HUSO 19 S	Coordenada Norte: 6978999.26	Coordenada Este: 387422.11	Coordenadas DATUM WGS84 HUSO 19 S	Coordenada Norte: 6978990.27	Coordenada Este: 387493.44
Descripción medio de prueba: detalle de dos puntos donde la carpeta HDPE se encontraba deteriorada.			Descripción medio de prueba: detalle del deterioro del HDPE que reviste los taludes que están paralelos al camino de ingreso a la celda N°4.

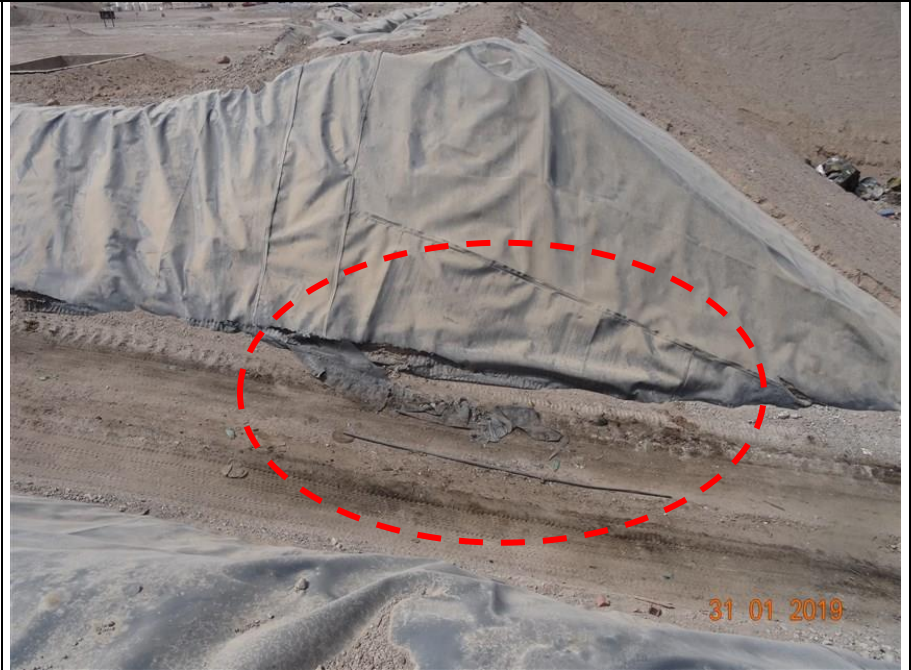
- Se constató que en el camino de acceso a la celda de seguridad N°4, la carpeta HDPE se encontraba deteriorada en la base del talud sur (Ver Fotografía N°8).

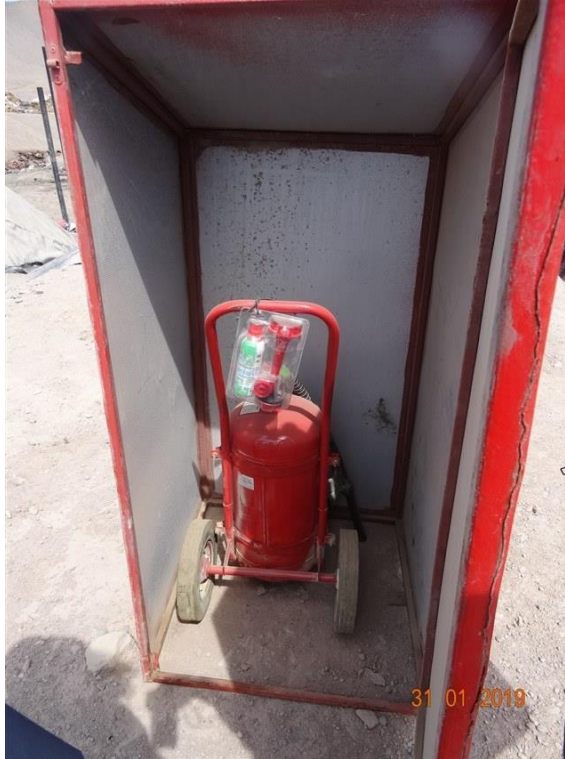
Fotografía 9.

- Se constató la presencia de un extintor de incendios (Ver Fotografía N°9), que estaba en el sector Oeste de la celda N°4, el que tenía una capacidad nominal de 25 kilos y cuyo contenido correspondía a Polvo Químico Seco (PQS). Se consultó si éste había sido utilizado durante el incidente, señalando los representantes que dada la magnitud de incidente se decidió no utilizarlos.

Descripción medio de prueba: Detalle del extintor que se encontraba a un costado de la celda N°4.

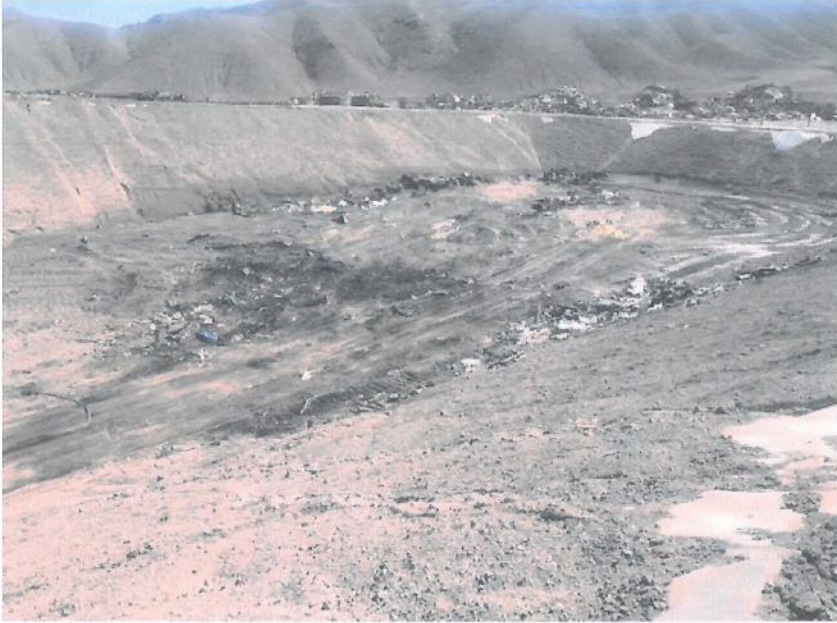
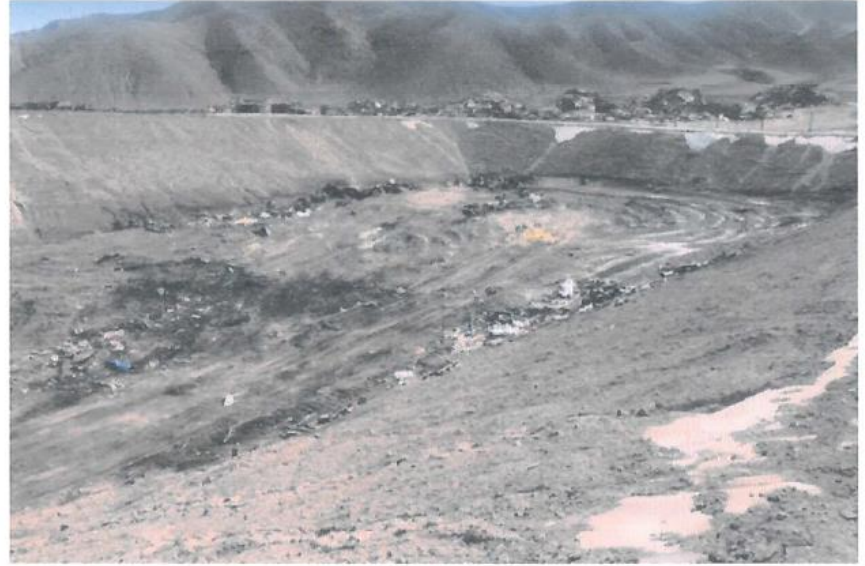
Registro N°2.

Revisadas las imágenes entregadas por el Titular (Ver Registro N°2), se puede apreciar el estado en que quedó la celda de seguridad N°4 posterior al incendio del incidente de fecha 30 de enero de 2019. En ellas se puede observar que el foco del incendio se concentró en el centro geométrico de la celda, lo que permitió de alguna manera que éste no se extendiera hacia otros sectores. Estas imágenes son coincidentes con las imágenes capturadas durante la actividad de fiscalización realizada el día 31 de enero de 2019. En relación a las imágenes que presentó el Titular como medio de verificación del estado actual de la celda de seguridad N°4 (Ver Registro N°3), se observa que se ha efectuado una cobertura del área principal de la celda, concentrándose actualmente la disposición de los residuos en el sector Sur-Este de la celda, lo cual se verifica en la imagen por la maquinaria (retro excavadora) que se ve en ella. Así las cosas, se puede verificar que el Titular ha dado el tratamiento que corresponde a la disposición de los residuos y cobertura, tal como lo especifica la normativa en este aspecto.

Descripción del medio de prueba: en las imágenes se aprecia el estado en que quedó celda de seguridad N°4 posterior al incendio del incidente de fecha 29 de enero de 2019. En ellas se puede observar que el foco del incendio se concentró en el centro geométrico de la celda, lo que permitió de alguna manera que éste no se extendiera hacia otros sectores.

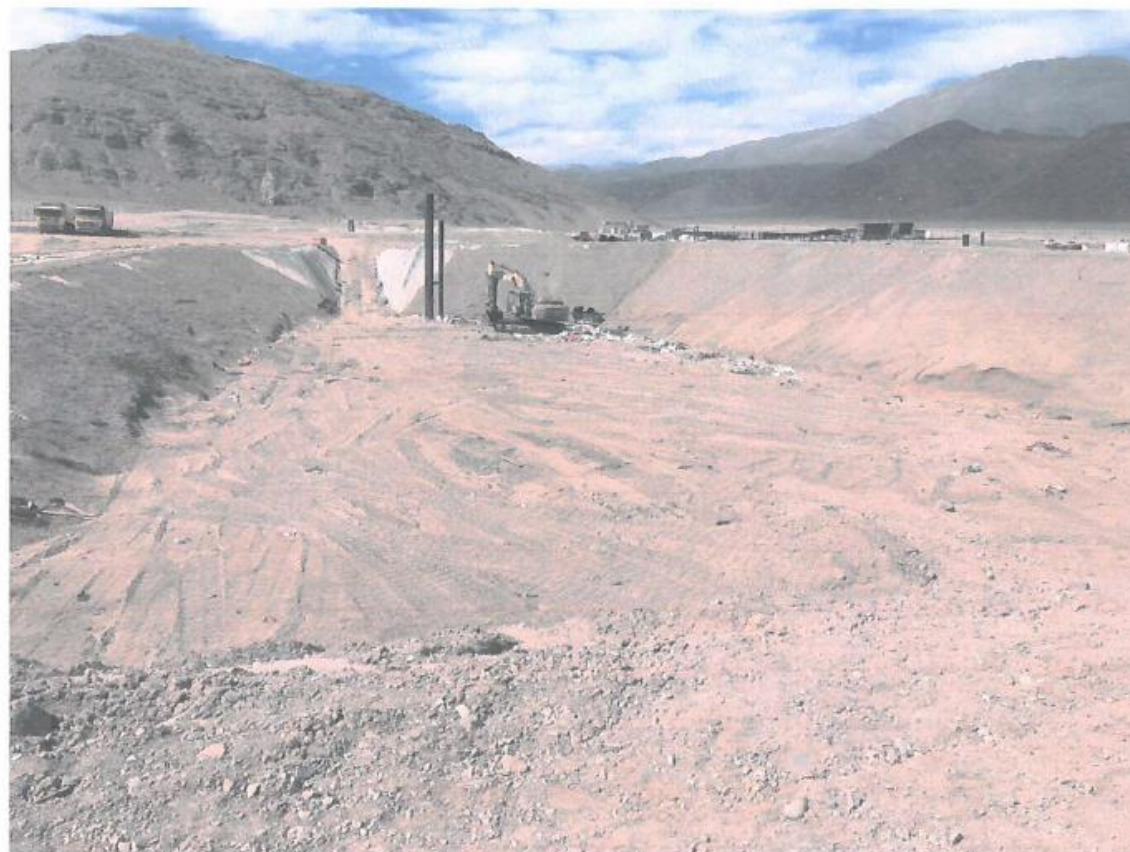
Registro N°3.

Descripción del medio de prueba: en la imagen se aprecia el estado actual en que se encuentra la celda de seguridad N°4. En ella se puede observar que se ha efectuado una cobertura del área principal de la celda, concentrándose la disposición de los residuos en el sector sur este de la celda, lo cual se verifica en la imagen por la maquinaria (retro excavadora) que se ve en ella.

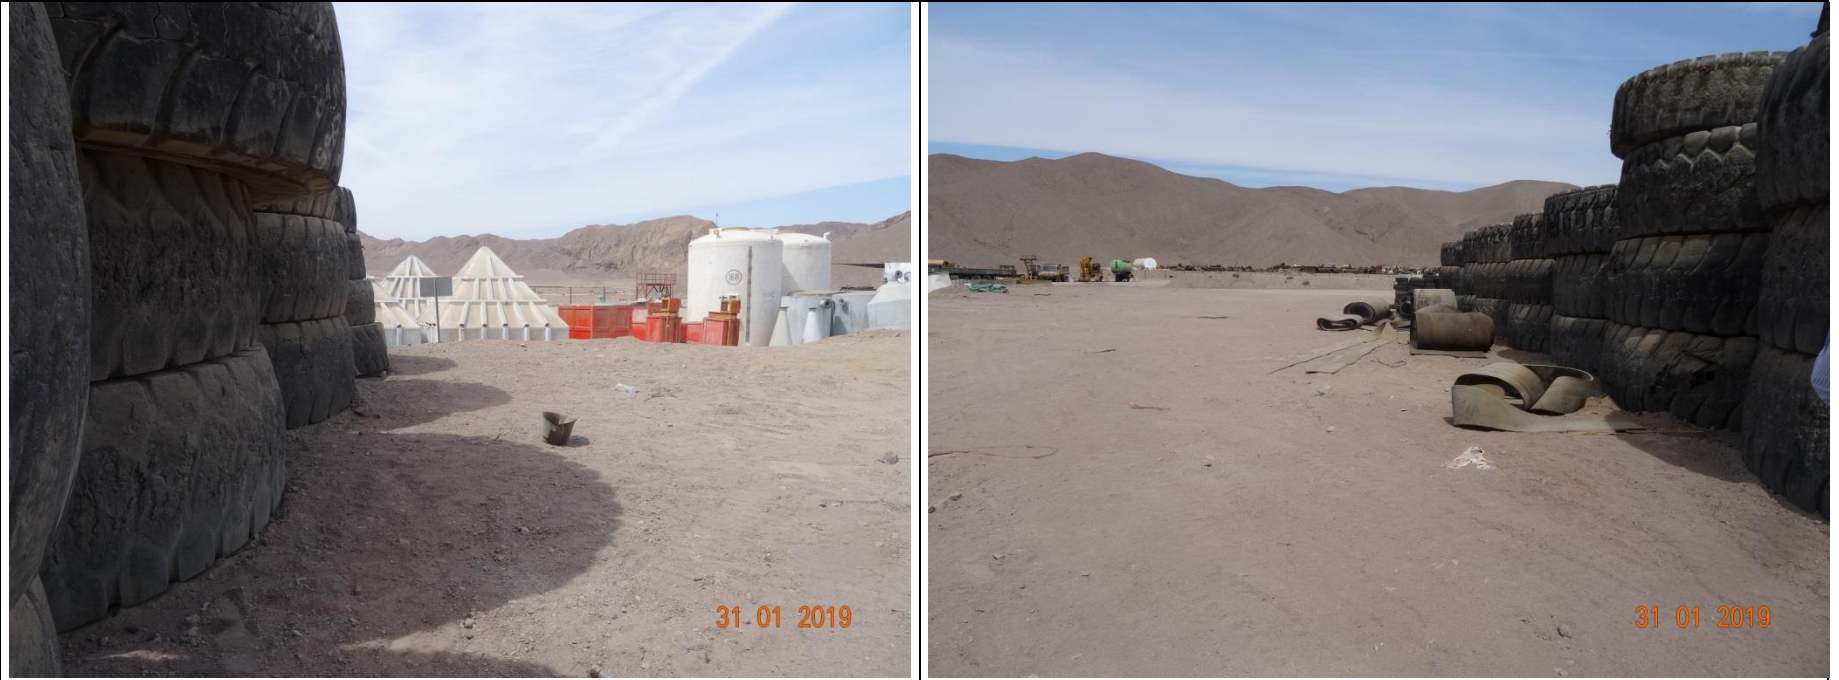
Hechos:	
Durante la actividad de inspección se constató lo siguiente:	
<ul style="list-style-type: none">- Se acudió al lugar donde se instalará una unidad de electro obtención para obtener cátodos de cobre de alta pureza a partir de la lixiviación de polvos de fundición. En el lugar se pudo constatar solo el espacio donde se instalará la planta de electro obtención (ver fotografía N°10 y N°11), sin ningún indicio de la instalación y/o construcción de esta planta.	
Examen de información:	
En diciembre de 2018 ingresó la denuncia -caso N°56-III-2018- a esta Superintendencia señalando que el titular de esta UF estaría eludiendo el SEIA al estar ejecutando una modificación a sus RCA's sin haber sido evaluadas éstas por el SEA de la Región de Atacama. El resultado de la investigación, se evacuó mediante informe de fiscalización DFZ-2018-2755-III-RCA.	
Así, de manera de verificar las conclusiones a las que se arribó dicho informe y verificar qué acciones el Titular ha ejecutado desde el termino del informe hasta el presente, en relación al proyecto "Optimización de la Recuperación de Cobre desde Residuos Peligrosos Planta SOLENOR", se procedió a visitar el área donde se instalaría el proyecto según lo declarado por el titular. Tal como se indicó en la descripción del hecho constatado y tal como se concluyó en el informe del 2018, el Titular no ha ejecutado ninguna obra asociada a la modificación aquí mencionada, por lo que hasta ahora se sigue corroborando que los hechos denunciados que dieron origen a la investigación que terminó en el informe de fiscalización DFZ-2018-2755-III-RCA, no tienen ningún mérito. Es más, aun cuando el Titular hubiese iniciado las obras estaría en cumplimiento de la normativa ambiental, porque tal como lo indicó el SEA Región de Atacama, mediante su Resolución Exenta N°121 del 06 de diciembre de 2018 (Anexo 5), el proyecto "Optimización de la Recuperación de Cobre desde Residuos Peligrosos Planta SOLENOR" no requería ingresar obligatoriamente al SEIA.

Fotografía 10.	Fecha: 31-01-2019		Fotografía 11.	Fecha: 31-01-2019	
Coordenadas DATUM WGS84 HUSO 19 S	Coordenada Norte: 6978793.30	Coordenada Este: 387640.32	Coordenadas DATUM WGS84 HUSO 19 S	Coordenada Norte: 6978793.30	Coordenada Este: 387640.32

Descripción medio de prueba: En ambas fotografías se puede apreciar el área destinada al proyecto “Optimización de la Recuperación de Cobre desde Residuos Peligrosos Planta SOLENOR” y observar que no existe ninguna obra o construcción iniciada.
