**INFORME TECNICO DE FISCALIZACION AMBIENTAL**

**Fiscalización Ambiental**

**CEMENTO MELON**

**DFZ-2019-5-V-RCA**

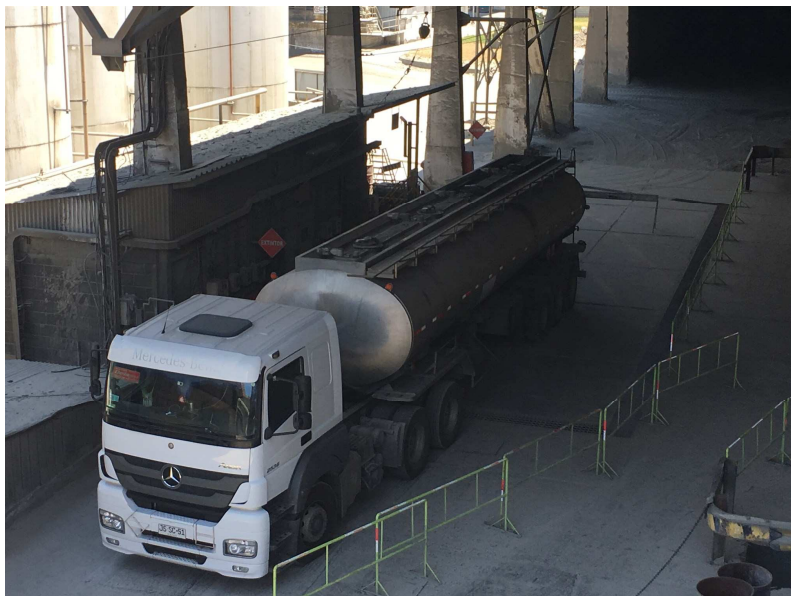
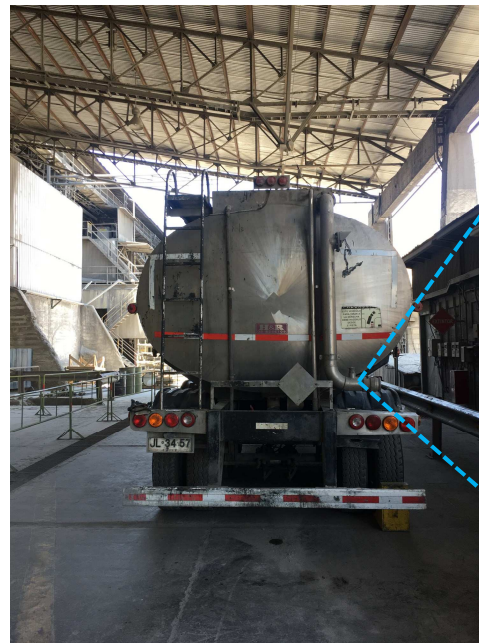
<b>Fotografía 1</b>	<b>Fecha:</b> 29 de noviembre de 2018.	<b>Fotografía 2</b>	<b>Fecha:</b> 29 de noviembre de 2018.		
<b>Coordenadas WGS84, Huso 19</b>	Norte: 6.369.819 m.	Este: 294.860 m.	<b>Coordenadas WGS84, Huso 19</b>	Norte: 6.369.845 m.	Este: 294.905 m.
<b>Descripción medio de prueba:</b>					
Imágenes del día 29 de noviembre de 2018, en donde se aprecia la evacuación de personas y trabajadores del Centro Comercial Open Plaza de La Calera, a raíz de emanaciones de olores (mercaptano) generadas por camión que transportó CAL hacia Cemento Melón.					
<i>Fuente:</i> <a href="http://web.observador.cl/">http://web.observador.cl/</a>					
<b>Fotografía 3</b>	<b>Fecha:</b> 29 de enero de 2019.	<b>Fotografía 4</b>	<b>Fecha:</b> 29 de enero de 2019.		
<b>Coordenadas WGS84, Huso 19</b>	Norte: 6.369.629 m.	Este: 294.079 m.	<b>Coordenadas WGS84, Huso 19</b>	Norte: 6.369.629 m.	Este: 294.079 m.
<b>Descripción medio de prueba:</b> Testigos de muestra de combustible alternativo líquido (CAL) correspondientes a los días 29 de noviembre y 4 de diciembre de 2018.

<b>Fotografía 5</b>	<b>Fecha:</b> 5 de diciembre de 2018.		<b>Fotografía 6</b>	<b>Fecha:</b> 5 de diciembre de 2018.	
<b>Coordenadas WGS84, Huso 19</b>	Norte: 6.369.677 m.	Este: 294.153 m.	<b>Coordenadas WGS84, Huso 19</b>	Norte: 6.369.769 m.	Este: 294.057 m.
<b>Descripción medio de prueba:</b> Camión de la empresa RECYCLING que transportó CAL con trazas de mercaptano el día 4.12.2018 hasta Cemento Melón.			<b>Descripción medio de prueba:</b> Entrada sellada de ducto de recolección de gases del camión de RECYCLING, en donde se constató en forma constante e intensa olor a mercaptano.

- r. En inspección SMA del 5 de diciembre de 2018, se visitó el sector de emplazamiento de los tres estanques de CAL, constatándose que el camión de RECYCLING patente JS SC 51 (estanque) y JL 34 57 (tracto) se encontraba estacionado al costado norte de dichos estanques, en un sector bajo techo. El estanque de dicho camión tenía sus cuatro escotillas cerradas (Fotografía 5).

Materias Primas e Insumos, informó que el ducto corresponde a la cañería de recolección de gases del camión (Fotografía 6).

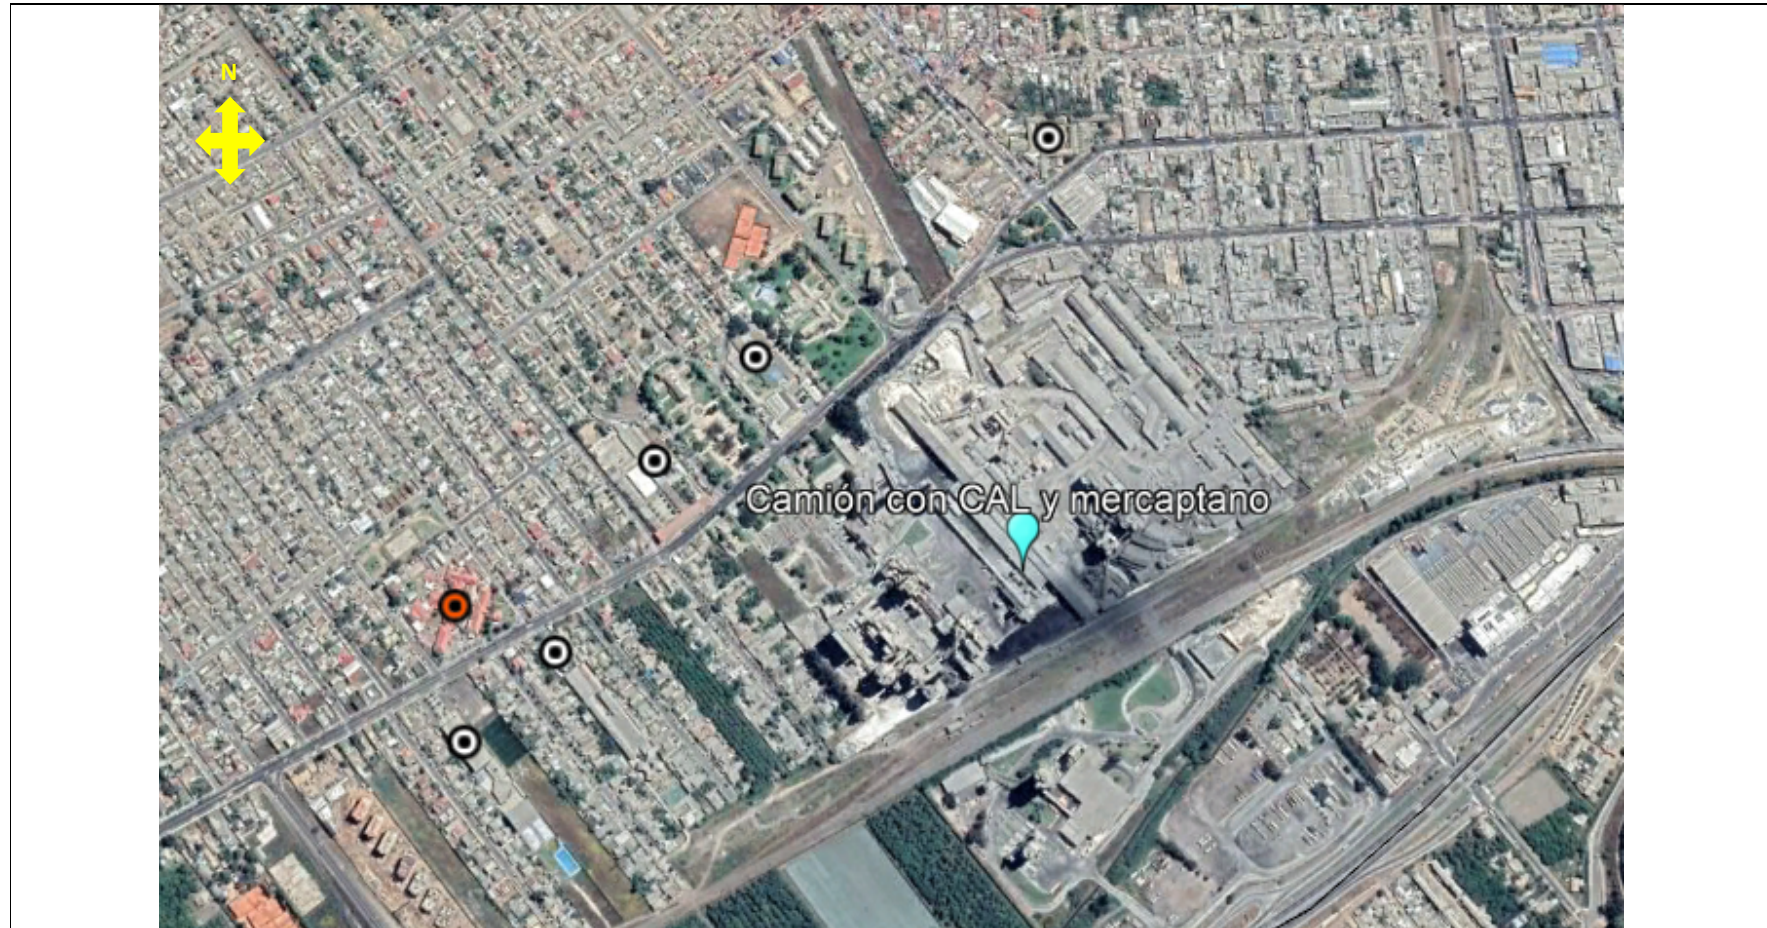
**Figura 4**

Con respecto a las emanaciones de olores del día 4 de diciembre de 2018, en la imagen se aprecia en globo color celeste la ubicación del camión con CAL y mercaptano al interior de Cemento Melón. Hacia el sur-poniente, se aprecia en color negro y rojo el Hospital Mario Sánchez en donde se detectó presencia de olores. En tanto, en círculos blanco y negro se aprecia la localización de los distintos establecimientos educacionales de La Calera en que, según registro de Bomberos de La Calera, hubo alumnos que presentaron malestar (mareos y dolor de cabeza).

- bb. El contenido de mercaptanos en el CAL recibido en Cemento Melón el 4 de diciembre de 2018 generó emanaciones de olores molestos en la población de la Calera (Figura 4 y Fotografías 7-8). Cabe observar que la los colegios y hospital de la Calera hacia el poniente y sur-poniente de la planta cementera, y que los olores fueron percibidos por las personas en horas de la mañana en que el viento sopla frecuentemente desde norte y oriente, de acuerdo a la circulación general de los vientos propia de la época del año (verano) en la ciudad.

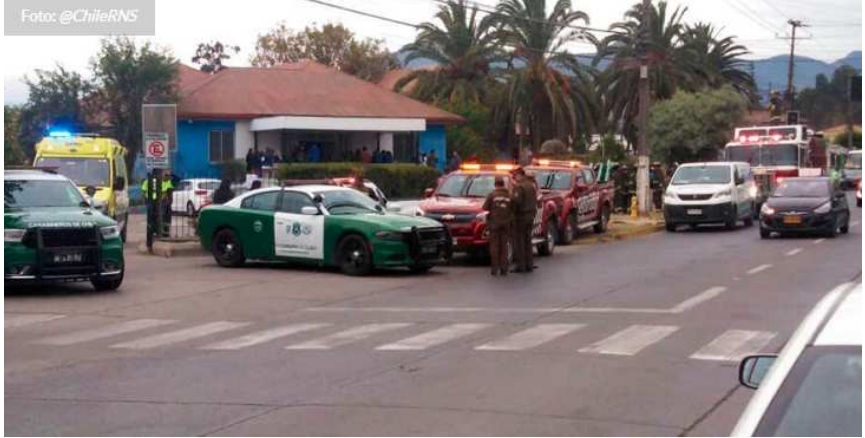
**Fotografía 7** Fecha: 29 de noviembre de 2018.

**Descripción medio de prueba:**  
 Imagen del día 4 de diciembre de 2018, en donde se aprecia un carro-bomba “Hazmat” del Cuerpo de Bomberos en las inmediaciones del Hospital Mario Sánchez de La Calera, a raíz de emanaciones de olores (mercaptano) generadas por camión que transportó CAL hacia Cemento Melón.

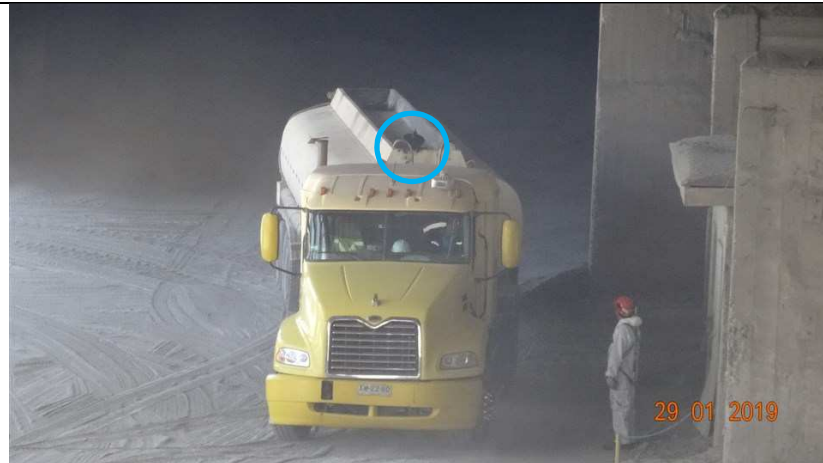
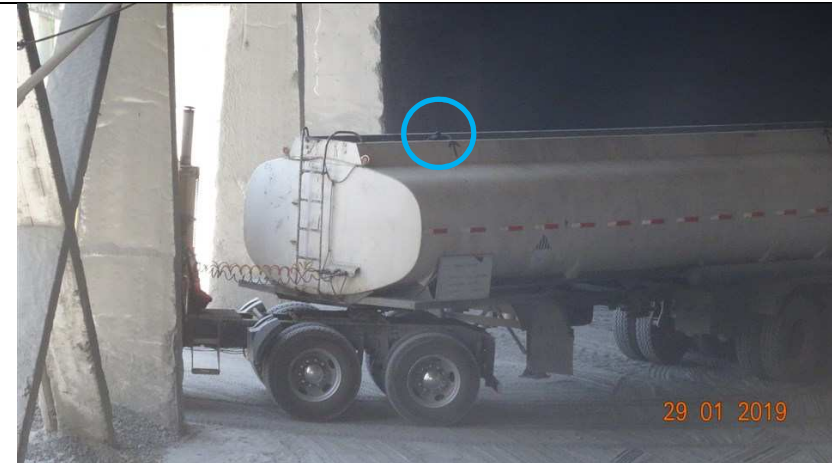
<b>Fotografía 9</b>	<b>Fecha:</b> 29 de enero de 2019.		<b>Fotografía 10</b>	<b>Fecha:</b> 29 de enero de 2019.	
<b>Coordenadas WGS84, Huso 19</b>	Norte: 6.369.707 m.	Este: 294.128 m.	<b>Coordenadas WGS84, Huso 19</b>	Norte: 6.369.707 m.	Este: 294.128 m.
<b>Descripción medio de prueba:</b> En las dos fotografías se muestra al camión que el día 29 de enero de 2019 realizó descarga de CAL, al momento de la inspección ambiental, retirándose con la escotilla del estanque abierta (círculo color celeste) tras haber realizado la descarga en Cemento Melón.

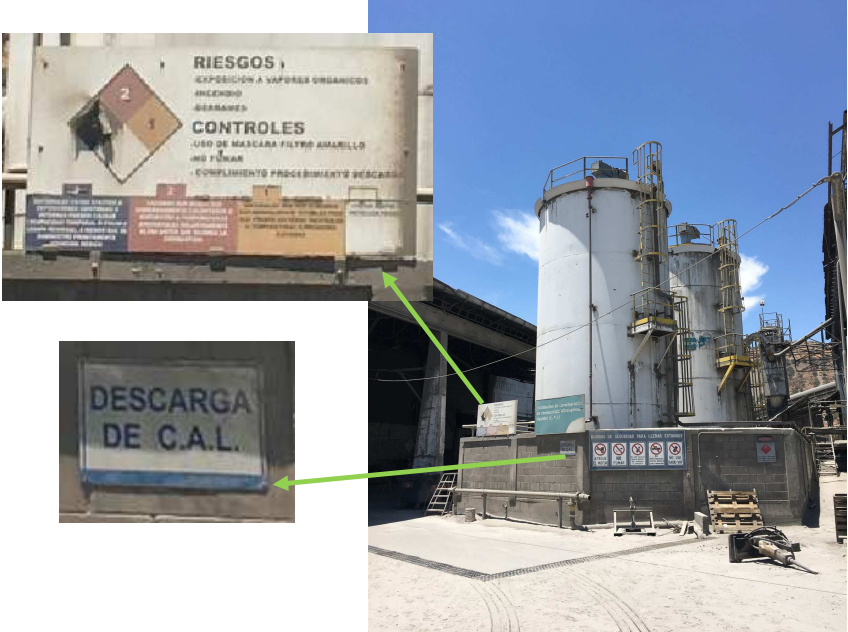
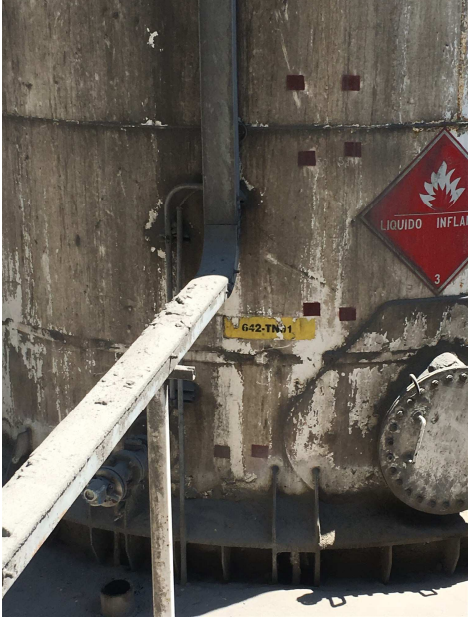
- g. Respecto del estado de conservación de los tres estanques, se observa el material desgastado y corroído en algunos sectores de éstos.
- h. En el marco de los episodios de olores, se consultó por las autorizaciones con que cuentan los 3 estanques en que se almacena CAL, a lo que a la empresa

- l. Además, se constató que el estanque de CAL con letrero de estanque N°1 cuenta con el rombo de seguridad según la NCh 2190 correspondiente a clase 3 “líquidos inflamables” (Fotografía 12).

<b>Fotografía 10</b>	<b>Fecha:</b> 29 de enero de 2019.	<b>Fotografía 11</b>	<b>Fecha:</b> 29 de enero de 2019.
<b>Coordenadas WGS84, Huso 19</b>	Norte: 6.369.678 m.      Este: 294.134 m.	<b>Coordenadas WGS84, Huso 19</b>	Norte: 6.369.664 m.      Este: 294.151 m.
<b>Descripción medio de prueba:</b> Vista de los estanques de almacenamiento de combustible alternativo líquido existentes al interior de la planta industrial de Cemento Melón en La Calera. A la izquierda, arriba, se aprecia detalle rombo de seguridad de la NCh 2190 para clase 3 "líquidos inflamables".		<b>Descripción medio de prueba:</b> En la imagen se aprecia estanque de CAL N°1 con rombo de seguridad según la NCh 2190 correspondiente a clase 3 "líquidos inflamables".
