INFORME TÉCNICO DE FISCALIZACIÓN AMBIENTAL

FRIVAL

DFZ-2019-817-XIV-RCA

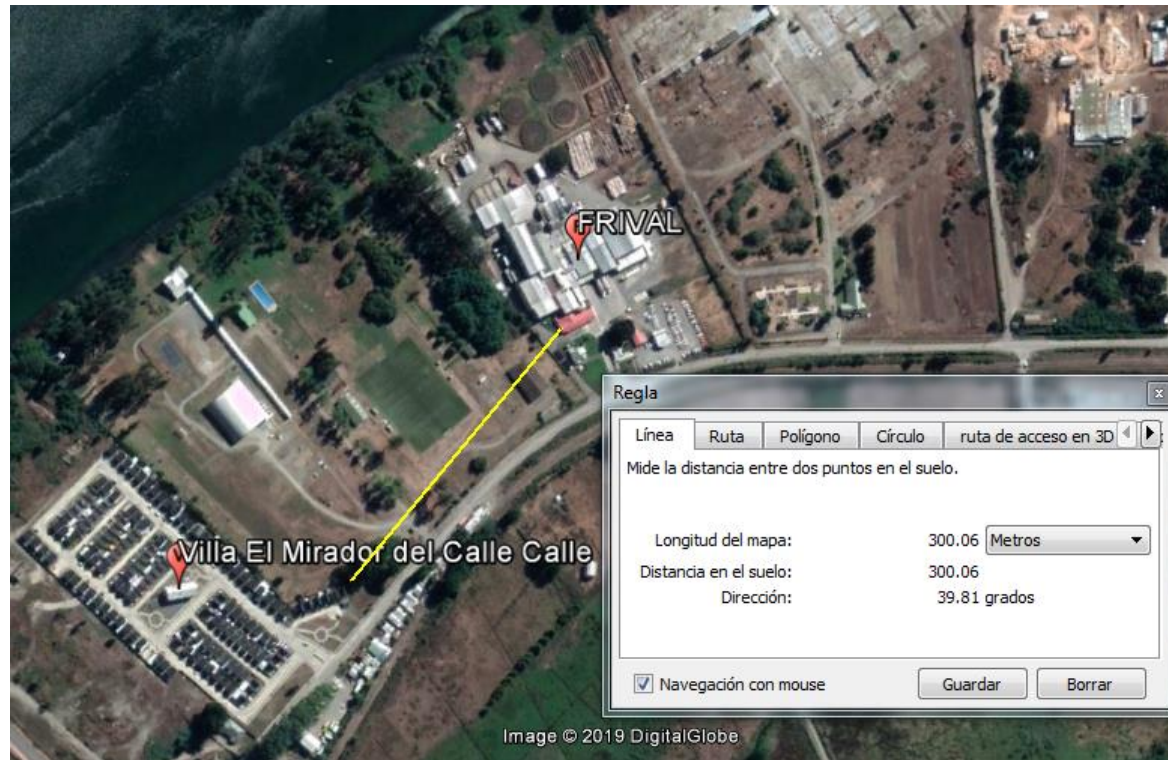
Figura 1. Distancia entre la población el Mirador, y la empresa Frial.

La distancia entre la casa más cercana de Villa El Mirador del Calle Calle y la empresa Frial es de 300 metros. Por otro lado, al este de Frial, a 900 metros aproximadamente, se encuentra Cartulinas Valdivia y 3 kilómetros hacia el suroeste, se observan otras industrias tales Levaduras y Molino Collico, no susceptibles de provocar olores.

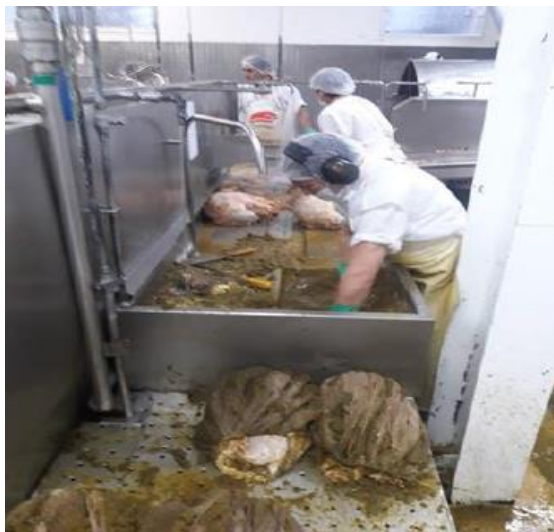
Fotografía 1.

Descripción del medio de prueba: Olla utilizada en el proceso de blanqueo y escaldado. Existe un total de 4 que realizan la misma función, según cargas sucesivas, en promedio 320 unidades por día.

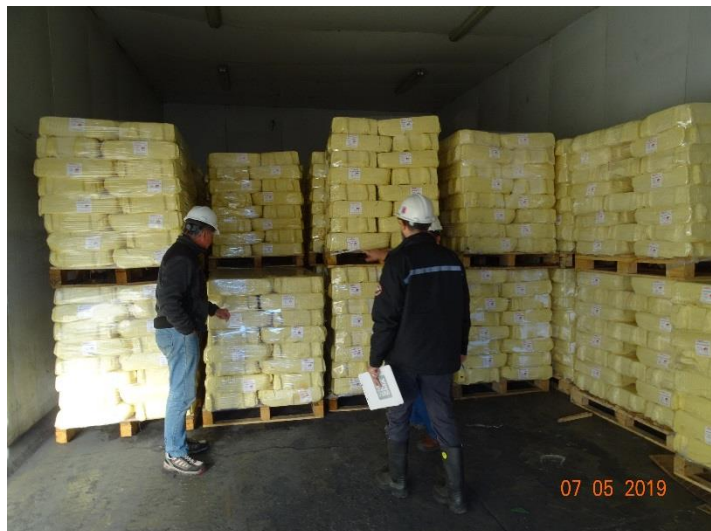
Fotografía 3.

Descripción del medio de prueba: La fotografía muestra el etiquetado del producto de 25 kilos, indicando vigencia de 6 meses hasta su vencimiento. Asimismo, se aprecia rótulo que indica resolución sanitaria del 2009.

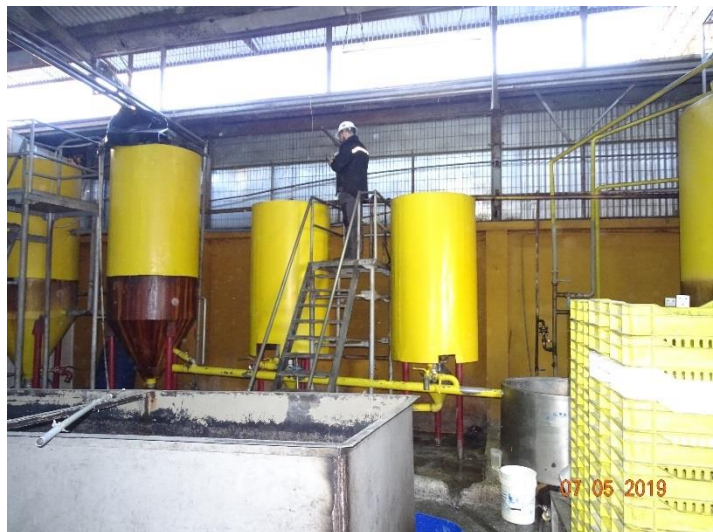
Fotografía 5.

Descripción del medio de prueba: Se aprecian los 4 decantadores que conforman parte del sistema de fabricación de grasa industrial.

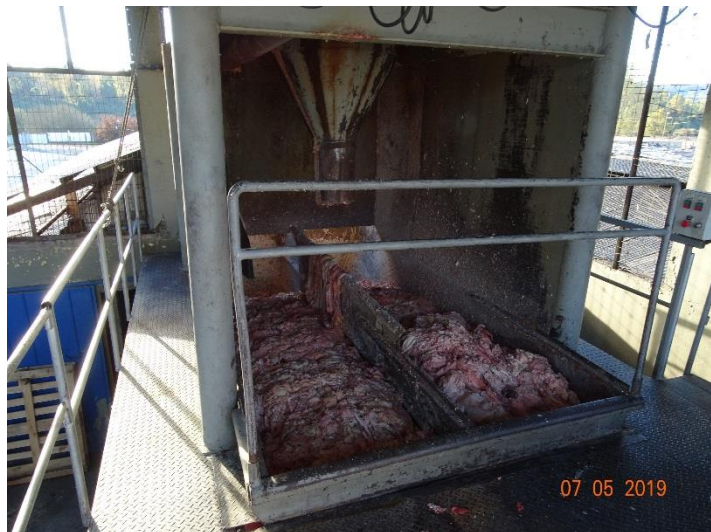
Fotografía 7.

Descripción del medio de prueba: Vista del digester o autoclave donde se realiza tratamiento de licuefacción a alta temperatura de la grasa proveniente de los animales faenados, que se transforma en grasa industrial.

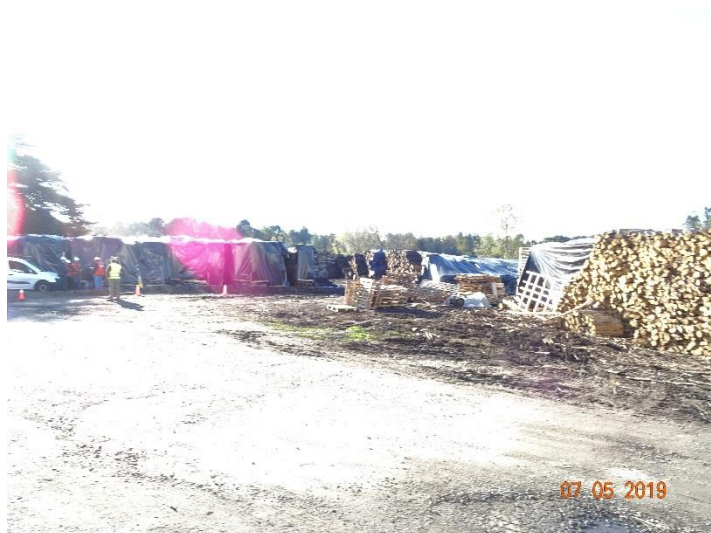
Fotografía 11.

Descripción del medio de prueba: Se aprecia en septiembre que el movimiento de camiones y distribución de leña en el patio, se realizaba en condiciones de desorden y sin control de vectores.

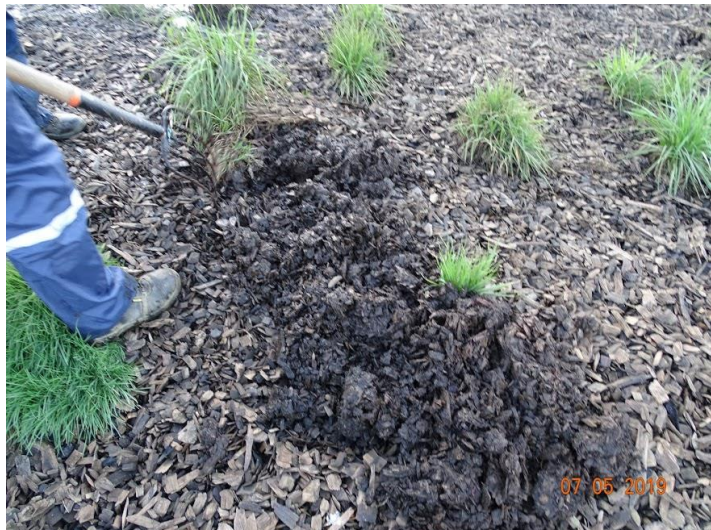
Fotografía 13.

Descripción del medio de prueba: Si bien se observan lombrices, también se verificó presencia de larvas de moscas, lo que puede disminuir la capacidad de depuración del sistema, además de generar vectores.

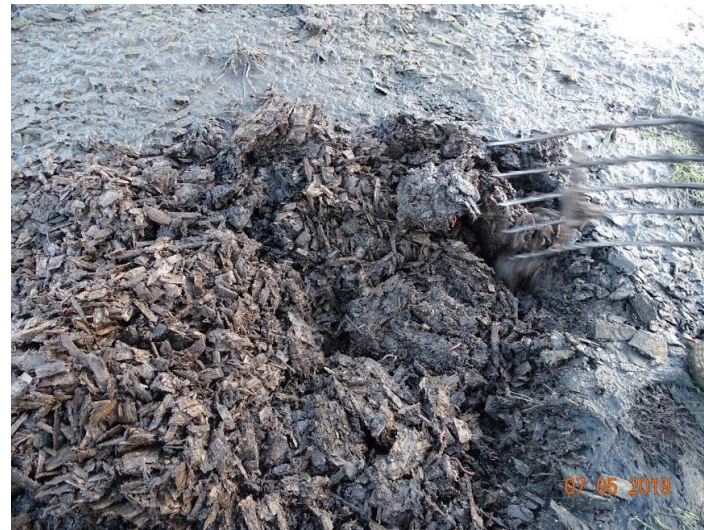
Descripción del medio de prueba: La fotografía muestra el estado de deterioro en que se encuentran las celdas donde se dispone el contenido ruminal para posteriormente completar proceso de compostaje. Las condiciones de este sitio, permiten la potencial proliferación de vectores (aves, moscas, ratones). A lo anterior se suma, la generación de percolados a una distancia menor a 100 metros de la ribera sur del río Calle Calle.

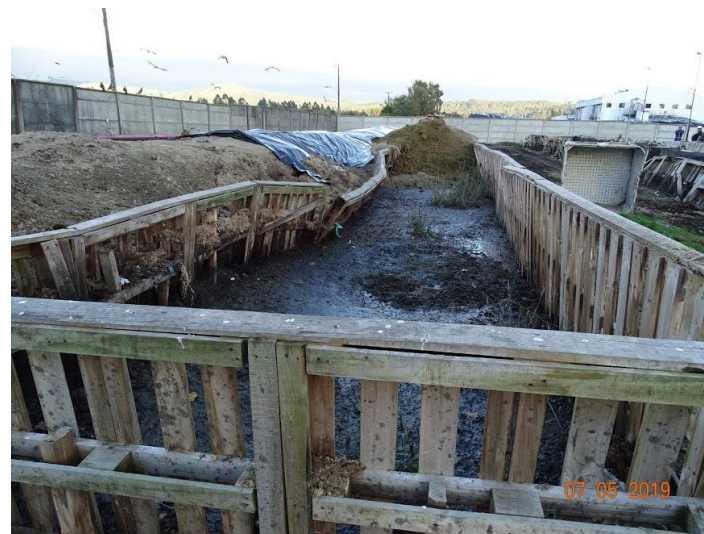
Descripción del medio de prueba: Se aprecia disposición de contenido ruminal con instalación parcial y deficiente de cubierta de polietileno. Se puede ver además cómo las paredes de madera han cedido por el peso del material dispuesto.
