### INFORME TÉCNICO DE FISCALIZACIÓN AMBIENTAL

**TERMINAL MARITIMO OXICQUIM S.A. MEJILLONES**

**DFZ-2019-42-II-RCA**

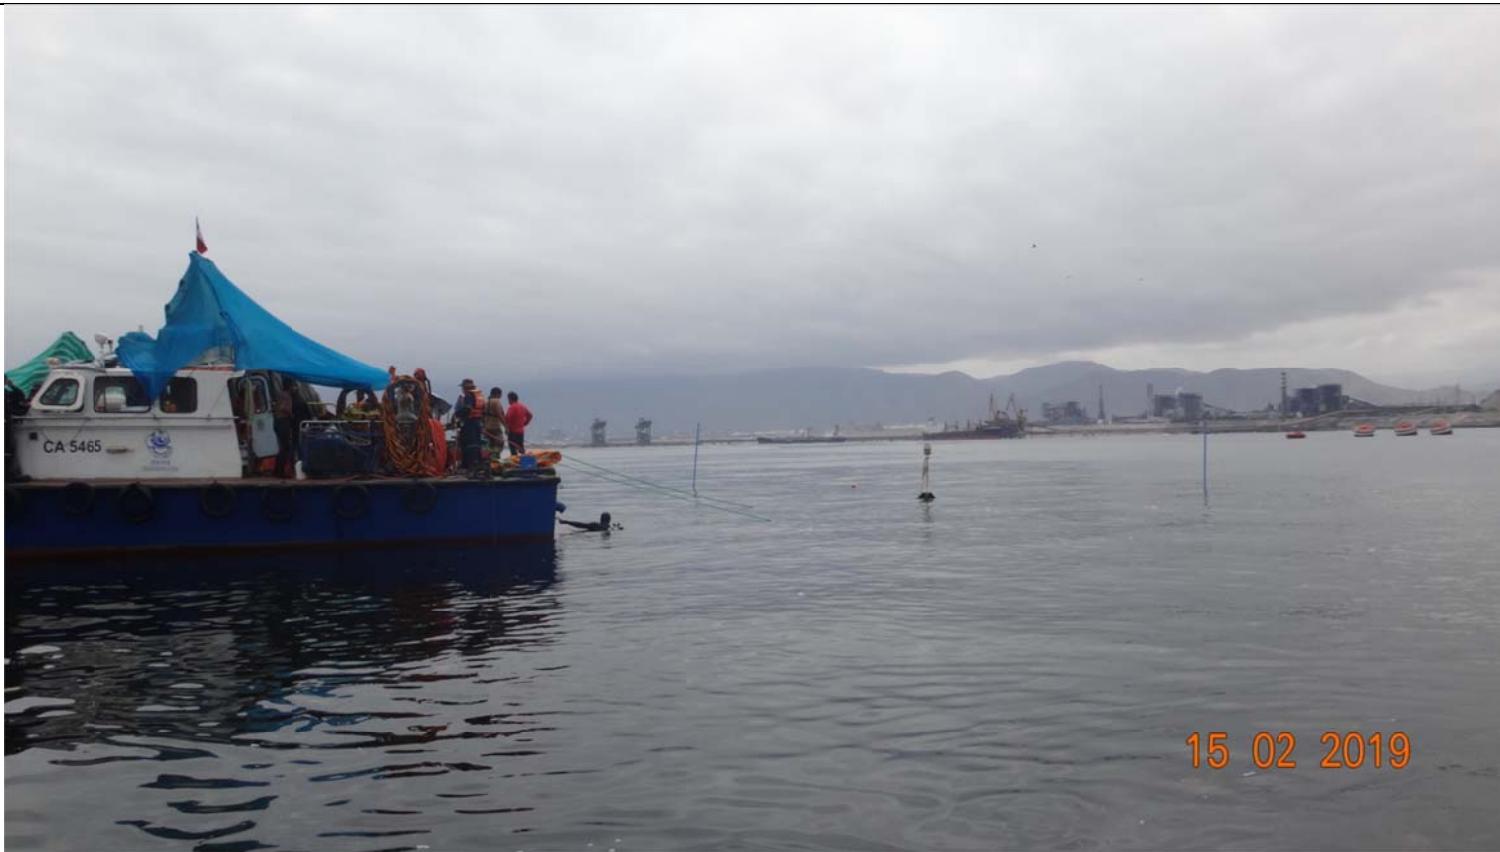
Fotografía 1.

**Descripción del medio de prueba:** Ubicación del "PLEM", lugar donde terminan las líneas de transferencia de productos químicos del terminal marítimo, con barcaza que realiza faena de mantención.

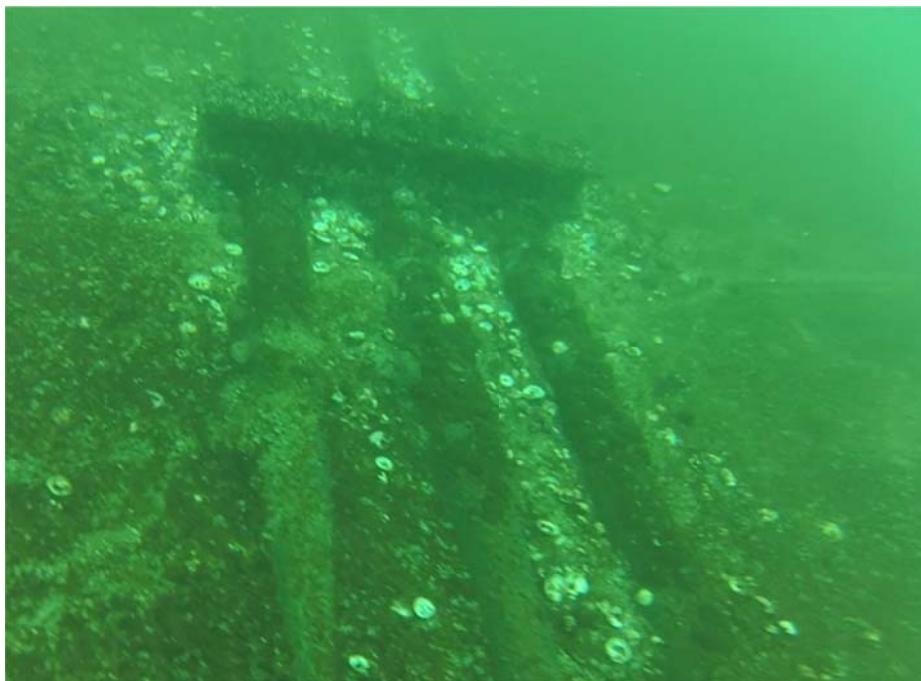
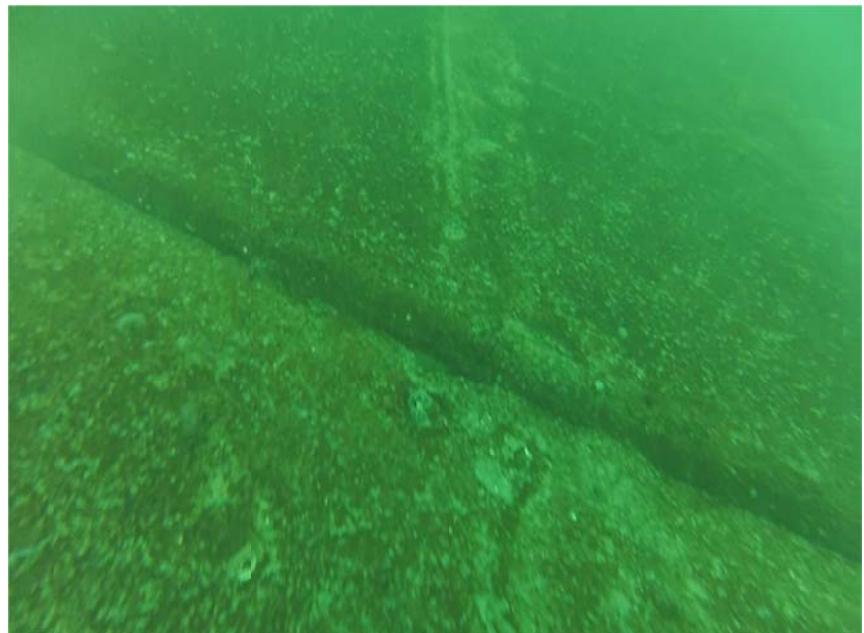
- a. El Sr. Walter Pizarro indicó que en el momento de la inspección el terminal se encuentra en mantenimiento bienal, desde el 11 de enero del presente año.
- b. El PLEM (Pipe Line End Manifold) se ubica a una profundidad de 39,5, que es el lugar donde finalizan las líneas, las que se encuentran flanqueadas (selladas) de acuerdo lo informó el Sr. Pizarro.
- c. Se constató que el terminal no está en funcionamiento, por lo que no estaban las boyas ni los flexibles. (Fotografía 1)
- d. En la inspección submarina se observó la existencia de 4 líneas, 3 líneas similares en cuanto a diámetro y dispuestas una al lado de la otra y otra línea más alejada, con menos diámetro. (Fotografía 2)

Fotografía 2.	Fecha: 15-02-2019	Fotografía 2.	Fecha: 15-02-2019
Coordenadas UTM DATUM WGS84 HUSO 19	Norte: 7.446.580	Coordenadas DATUM WGS84 HUSO 19	Norte: 7.446.580
Descripción del medio de prueba: vista submarina de las tres líneas del terminal marítimo.		Descripción del medio de prueba: vista submarina de la línea de 12" para la transferencia de líquidos inflamables del terminal marítimo.

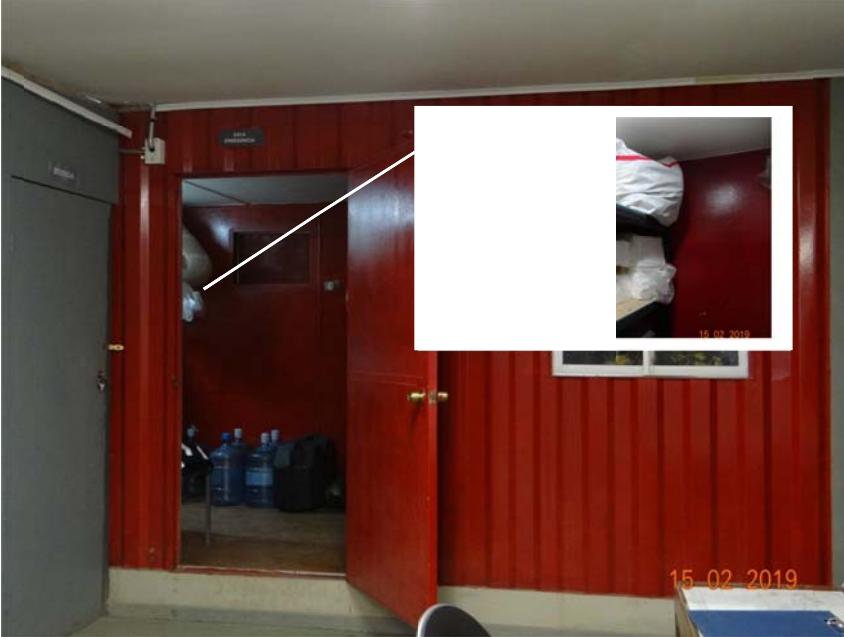
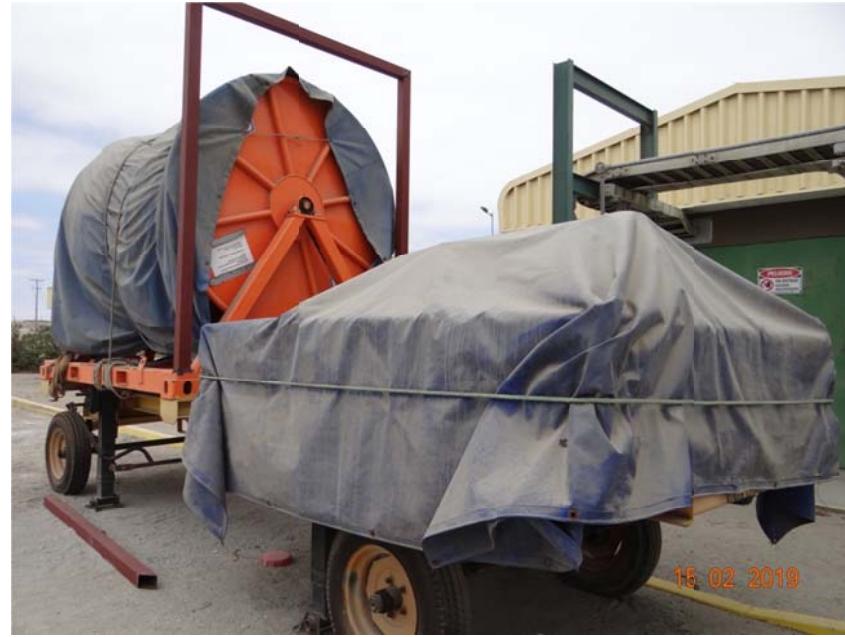
<p>➤ <b>Considerando 5.2.</b> <i>Permisos Ambientales Sectoriales:</i> <i>Que, sobre la base de los antecedentes que constan en el expediente de Evaluación, debe indicarse que la ejecución del Proyecto “Terminal Marítimo, OXIQUIM S.A., Bahía de Mejillones” requiere los Permisos Ambientales Sectoriales contemplados en los artículos N° 72, N° 91, N° 93 y N° 94 del Decreto Supremo N° 95/2001 del Ministerio Secretaría General de la Presidencia, Reglamento del Sistema de Evaluación de Impacto Ambiental, permisos que han sido informados favorablemente por la Gobernación Marítima de Antofagasta y la Secretaría Regional Ministerial de Salud, durante el proceso de evaluación.</i> (...)</p>	
<p><b>Hechos:</b></p> <p>Durante la actividad de inspección ambiental se verificó lo siguiente:</p> <ol style="list-style-type: none"><li>Se observó una bodega en la cual contiene el equipamiento de control de derrames de químicos. De acuerdo a lo señalado por el Sr. Pizarro, se cuenta con todo el equipamiento exigido en el Plan de Contingencia, el cual fue actualizado con fecha 2018 y autorizado por DIRECTEMAR. (Fotografía 4)</li><li>Fuera de la bodega, sobre un carro, se visualizó la barrera flotante. (Fotografía 5)</li></ol>

<b>Fotografía 4.</b> <b>Fecha: 15-02-2019</b>		<b>Fotografía 5.</b> <b>Fecha: 15-02-2019</b>	
<b>Coordenadas UTM DATUM WGS84 HUSO 19</b> <b>Norte: 7.446.004</b> <b>Este: 353.760</b>		<b>Coordenadas DATUM WGS84 HUSO 19</b> <b>Norte: 7.446.004</b> <b>Este: 353.760</b>	
<b>Descripción del medio de prueba:</b> Sala de emergencias y en su interior, equipamiento para control de derrames, según Plan de Contingencias.		<b>Descripción del medio de prueba:</b> Carro con barrera flotante, según Plan de Contingencias.
