INFORME TÉCNICO DE FISCALIZACIÓN AMBIENTAL

Programa de Cumplimiento

PLANTA CATEMU

DFZ-2019-1088-V-PC

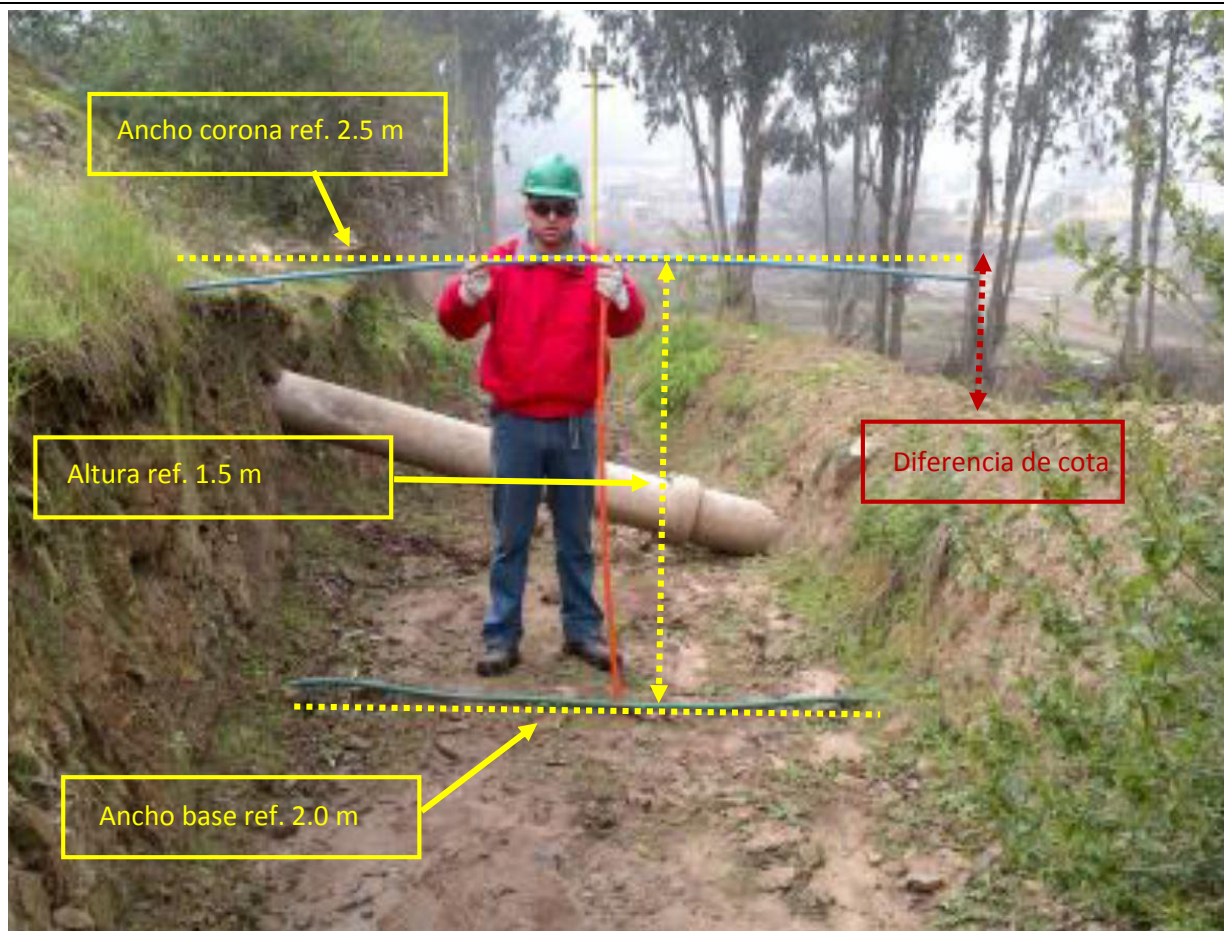
Fotografía 1.

Descripción del medio de prueba: Evidencia de la diferencia de cota entre la cara norte y sur del canal de aguas lluvias costado norte en el punto 3 (Costado EW Zona Superior).

<p>se generen sectores embancados con tierra. Este plan estará orientado a retirar el material acumulado que pueda obstaculizar el libre escurrimiento de las aguas lluvias, y mantener los canales en sus condiciones de diseño descritas en el Anexo 8 "Obras de Evacuación de Aguas Lluvias" de la Adenda 1 de la RCA N° 95/2011". El plan tendrá al menos los siguientes contenidos mínimos:</p> <ul style="list-style-type: none"> • Condiciones de Evaluación • Actividades con periodicidad diferenciada de inspección visual en terreno (mensuales durante la época primavera-verano, y semanales durante otoño-invierno). • Medidas correctivas, si correspondieren. • Registro de las acciones. 		<p>La implementación del plan será una medida de ejecución periódica que se desarrollará durante todo el PdC, de acuerdo a las frecuencias establecidas en el plan: Actividades con periodicidad diferenciada de inspección visual en terreno (mensuales durante la época primavera-verano, y semanales durante otoño-invierno).</p>	<p>(0)= indica que Plan de mantenimiento no es generado dentro de plazo; o no es implementado durante toda la vigencia del PdC, o es implementado parcialmente.</p>	<p>de conducción de aguas lluvias. Se incluirá el plan de mantenimiento y evaluación, en el primer reporte de avance trimestral.</p>	<p>primavera-verano, y semanal época otoño-invierno), se implementaron durante toda la vigencia del programa de cumplimiento. Sin embargo en 2 de los 10 puntos evaluados en forma periódica en 39 oportunidades, en los puntos 2 y 3 que corresponden a "Costado Estanque Superior EW" y "Costado EW Zona Superior" respectivamente, NO se ha cumplido con la dimensión de la altura de 1.5 m del patrón trapezoidal de la canaleta. Esto ocasiona una disminución en el volumen capaz de contener por la canaleta y por lo tanto genera el riesgo de desborde. Evidencia de ello se muestra en la Fotografía N°1 del presente informe, la varilla utilizada como patrón horizontal es de un material flexible no rígido que se flexa y/o se curva, y por lo tanto, la altura de diseño de 1.5 metros no se cumple en la cara sur de la canaleta en los puntos 2 y 3, registrando una altura menor en unos 50 cm. aproximadamente. De acuerdo con esto, según el PdC correspondía realizar medidas correctivas para subsanar esta condición, lo que no se realizó en ninguna de las 39 evaluaciones periódicas presentadas. En conclusión, el indicador de cumplimiento asociado a esta acción es (0), esto es, Incumplido, pues se implementó parcialmente.</p>

N°	Acción	Tipo de acción	Descripción Hallazgo
1	A.6.3	Por ejecutar	<p>El plan de mantenimiento acompañado, en el primer reporte trimestral de fecha 17 de noviembre de 2016, comenzó su implementación durante el mes de septiembre, con la primera evaluación realizada el día 22 de septiembre de 2016. Las evaluaciones periódicas (frecuencia mensual época primavera-verano, y semanal época otoño-invierno), se implementaron durante toda la vigencia del programa de cumplimiento, según lo acreditan las listas de evaluación acompañadas en los reportes respectivos.</p> <p>Sin embargo en 2 de los 10 puntos evaluados en forma periódica en 39 oportunidades, en los puntos 2 y 3 que corresponden a “Costado Estanque Superior EW” y “Costado EW Zona Superior” respectivamente, NO se ha cumplido con la dimensión de la altura de 1.5 m del patrón trapezoidal de la canaleta. Esto ocasiona una disminución en el volumen capaz de contener por la canaleta y por lo tanto genera el riesgo de desborde. Evidencia de ello se muestra en la Fotografía N°1 del presente informe, la varilla utilizada como patrón horizontal es de un material flexible no rígido que se flexa y/o se curva, y por lo tanto, la altura de diseño de 1.5 metros no se cumple en la cara sur de la canaleta en los puntos 2 y 3, registrando una altura menor en unos 50 cm. aproximadamente. De acuerdo con esto, según el PdC correspondía realizar medidas correctivas para subsanar esta condición, lo que no se realizó en ninguna de las 39 evaluaciones periódicas presentadas.</p>
