Superintendencia del Medio Ambiente
Gobierno de Chile

INFORME TÉCNICO DE FISCALIZACIÓN AMBIENTAL

COMPAÑÍA CONTRACTUAL MINERA CANDELARIA

DFZ-2018-2347-III-RCA-IA

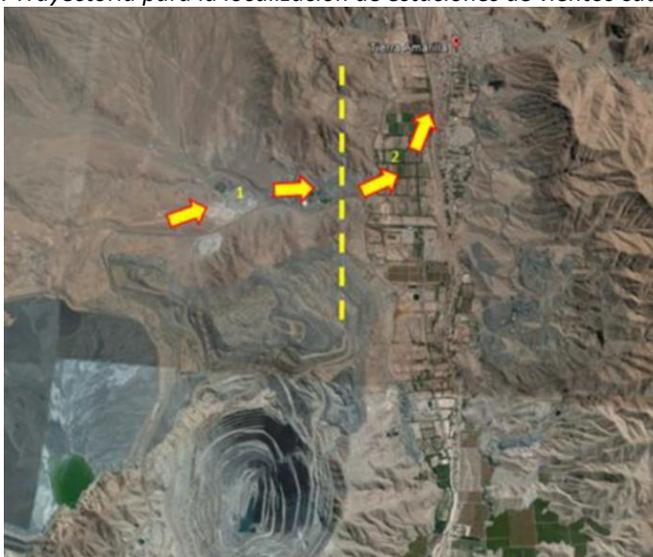
Figura 1: Trayectoria para la localización de estaciones de vientos catabáticos.

7. Una vez obtenida la RCA el Titular deberá presentar un estudio de vientos de pendientes, para lo cual deberá, posterior a la obtención de la RCA y previo al inicio de la etapa de construcción, iniciar el monitoreo continuo de vientos, considerando como mínimo 1 año de registros que permita recoger toda la variabilidad estacional. Considerando la instalación de 2 monitores de medición de velocidad, dirección de viento y material particulado (MP10 y MP2.5) a 1.5 m del terreno y sin obstáculos a su alrededor (radio de 10 m), cuya localización deberá ser correspondiente con la trayectoria de los vectores indicada en la Figura, considerando la localización de la primera estación en el esquema identificado como “1”, y la segunda estación en el esquema “2”. Adicionalmente deberá complementar el monitoreo indicado con mediciones en Estación Mina y Tama, las cuales fueron parte de la información presentada durante el desarrollo de la evaluación. La localización específica de las estaciones de vientos de pendiente deberá ser determinada a partir del trabajo en terreno por parte del especialista.

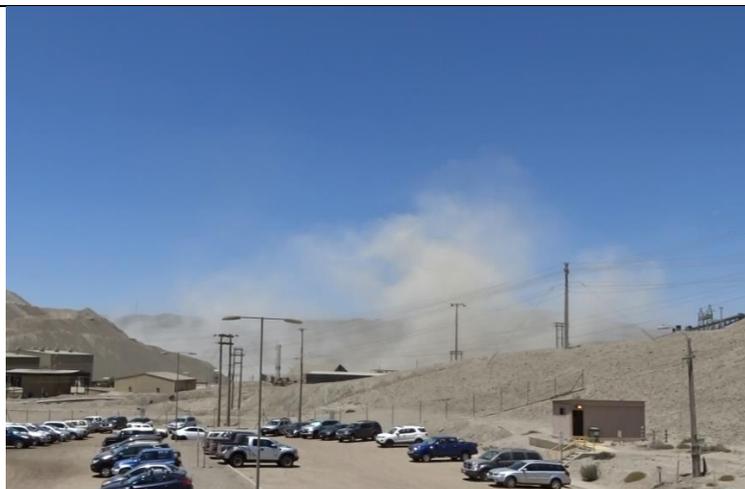
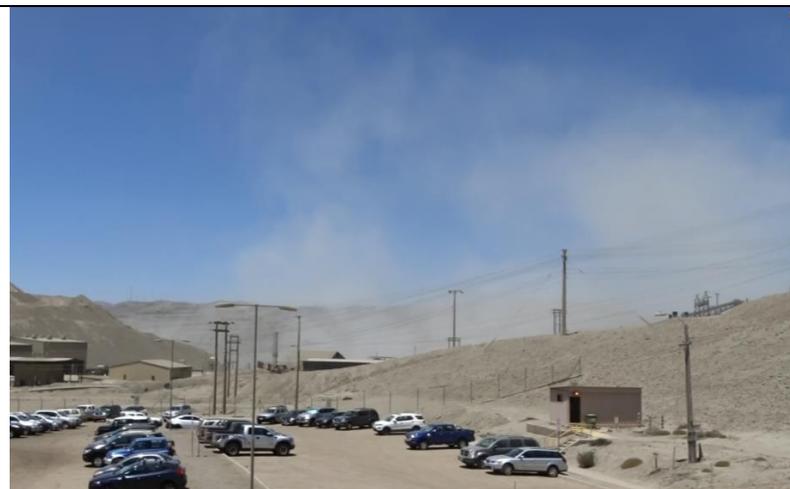
Fotografía 1.	Fecha: 15-11-2018	
Coordenadas DATUM WGS84 HUSO 19S	Coordenada Norte: 6.954.309 m	Coordenada Este: 371.011 m
Descripción medio de prueba: Emisiones generadas luego de realizada la tronadura del día 15.11.2018. La vista es desde gerencia hacia el rajo. Imagen extraída desde video 3 (Anexo 2).

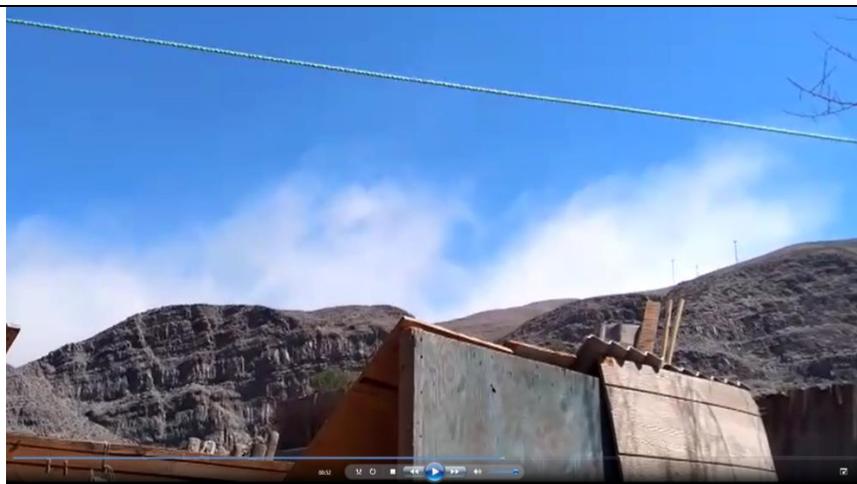
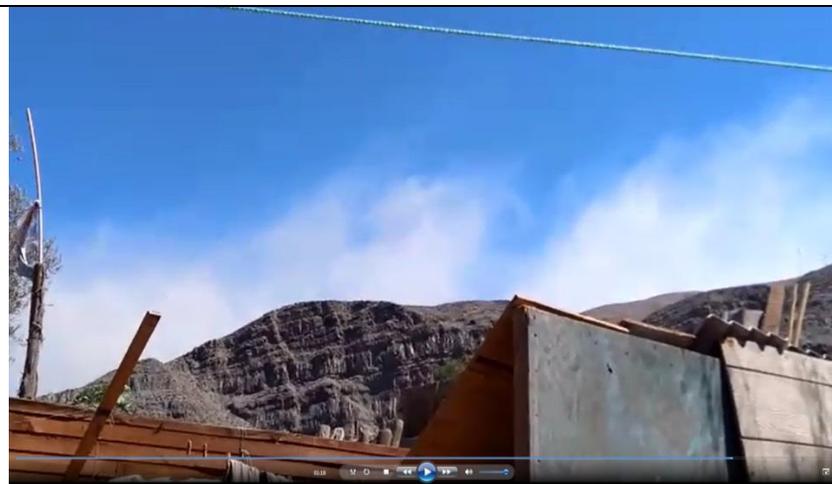
Fotografía 2.	Fecha: 17-10-2018	
Coordenadas DATUM WGS84 HUSO 19S	Coordenada Norte: 6.956.358 m	Coordenada Este: 375.102 m
Descripción medio de prueba: Emisiones generadas luego de realizada la tronadura del día 17.10.2018. La vista es desde la denunciante. La imagen fue extraída del video 1 (Anexo 11).

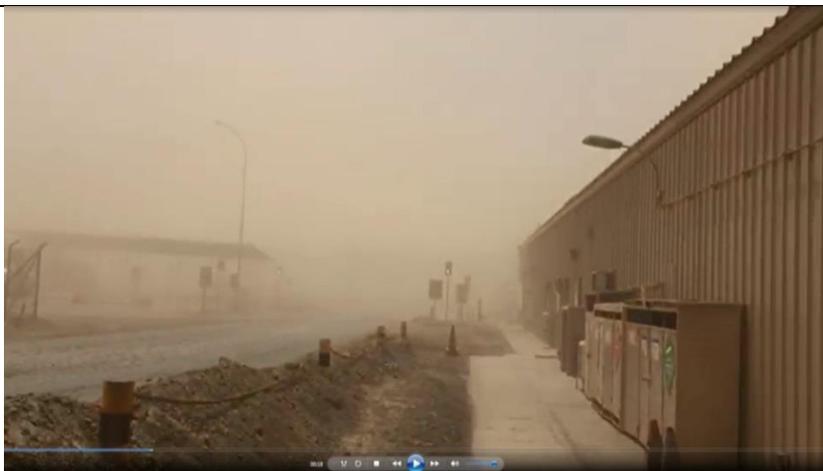
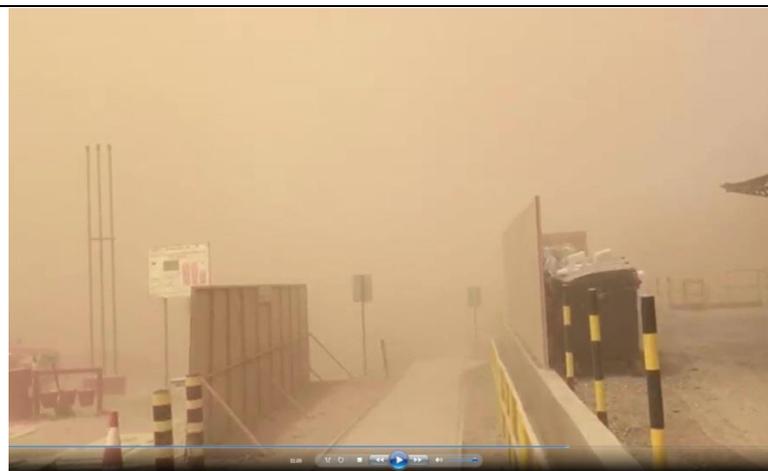
Fotografía 3.	Fecha: 29-10-2018	
Coordenadas DATUM WGS84 HUSO 19S	Coordenada Norte: 6.956.358 m	Coordenada Este: 375.102 m
Descripción medio de prueba: Imágenes extraídas desde video 2 (Anexo 12) enviado por la denunciante. En él, es posible ver la suspensión de material particulado en el área de procesos. No obstante, no se garantiza que estas emisiones sean producto de una tronadura.

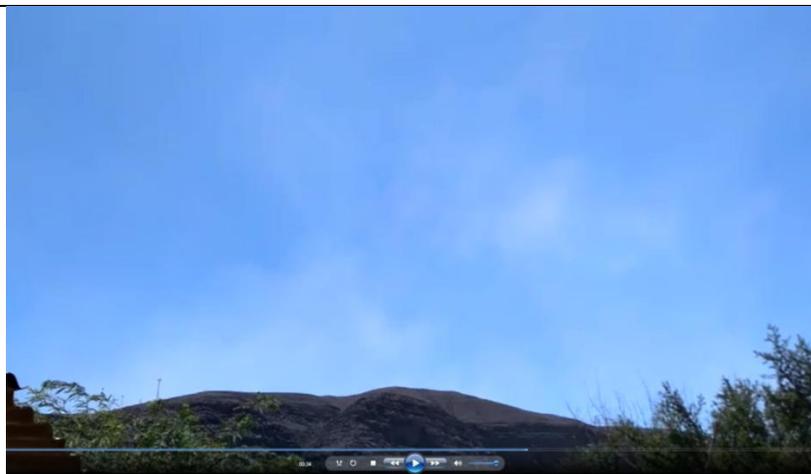
Fotografía 4.	Fecha: 23-12-2018	
Coordenadas DATUM WGS84 HUSO 19S	Coordenada Norte: 6.956.358 m	Coordenada Este: 375.102 m
Descripción medio de prueba: Emisiones generadas luego de realizada la tronadura del día 23.12.2018. La vista es desde la denunciante. La imagen fue extraída del video 4 (Anexo 13).

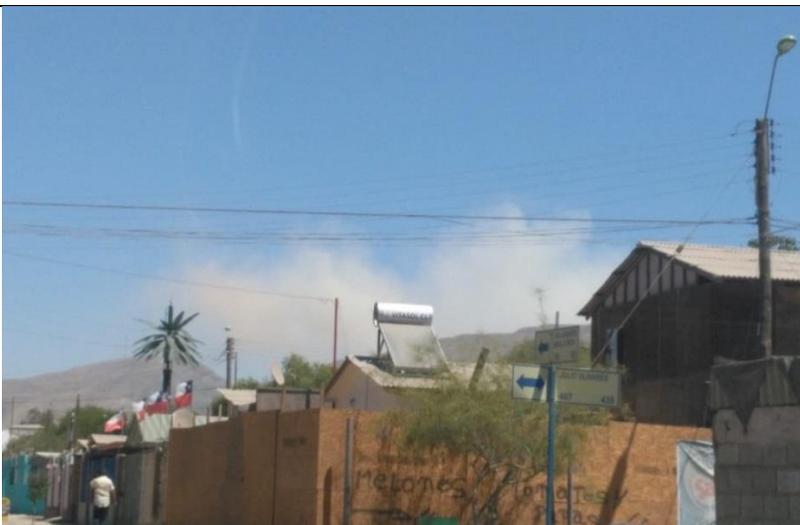
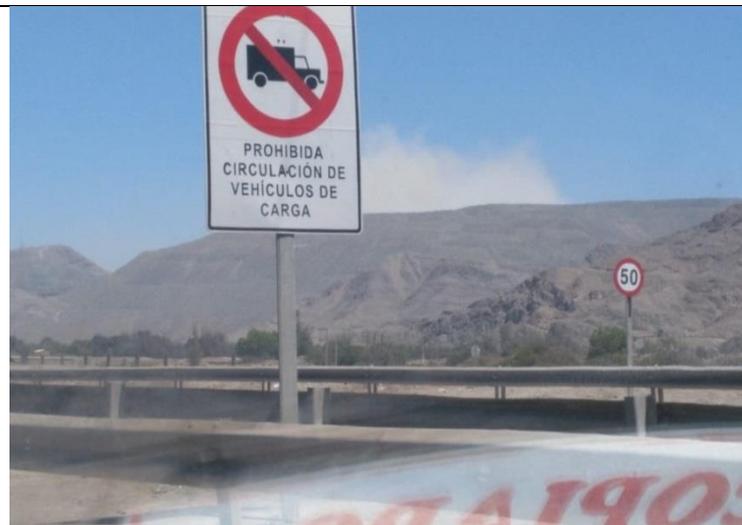
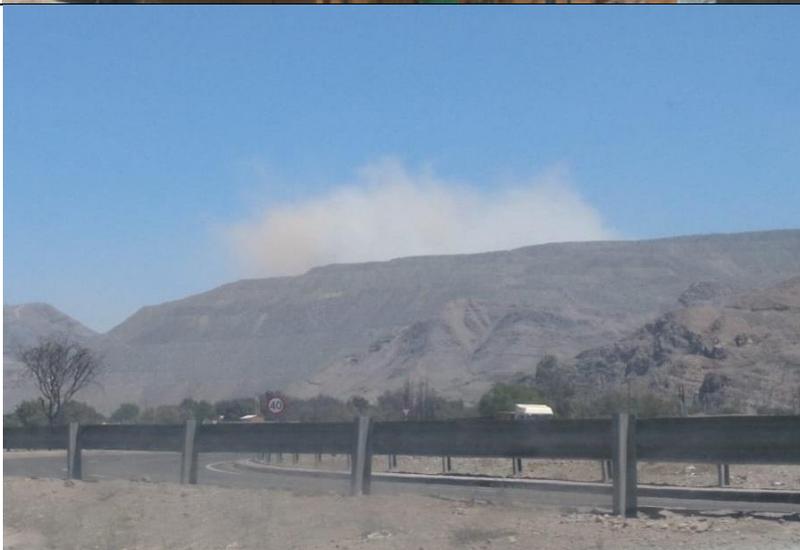
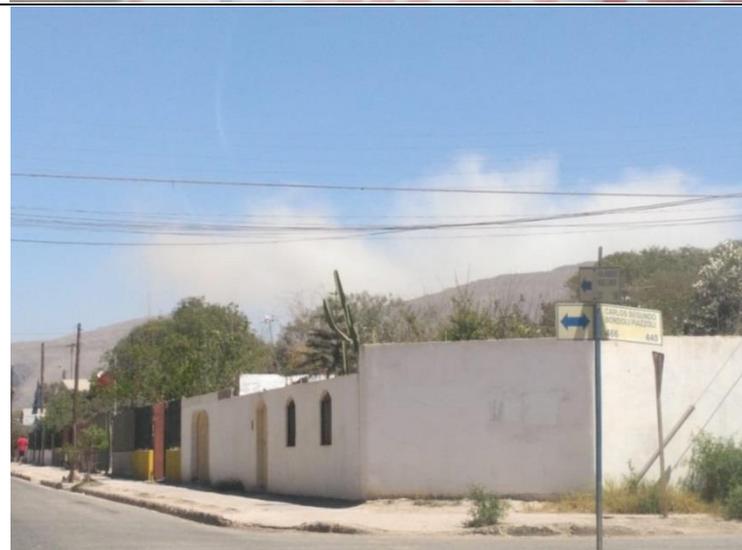
Fotografía 5.

Descripción medio de prueba: Compilado 1 de fotografías presentadas por la denunciante que muestra el comportamiento y distribución de las emisiones hacia Tierra Amarilla, generadas por las tronaduras realizadas por la Compañía Minera Candelaria. No se indica las fechas.

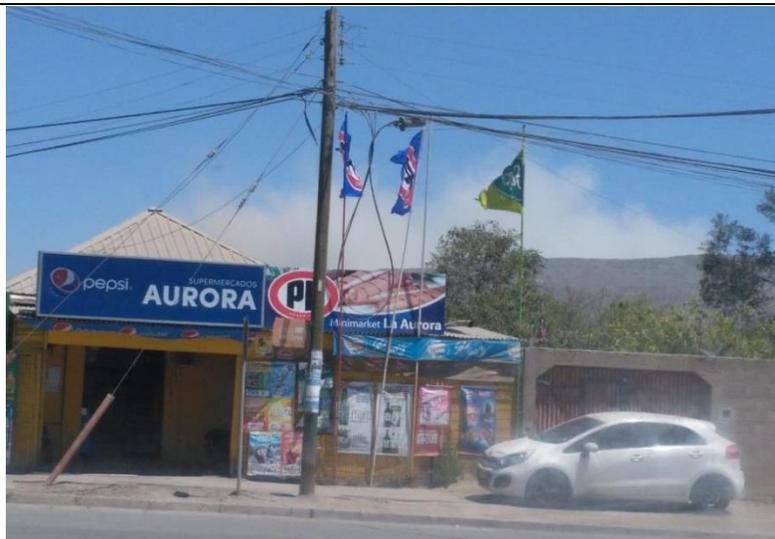
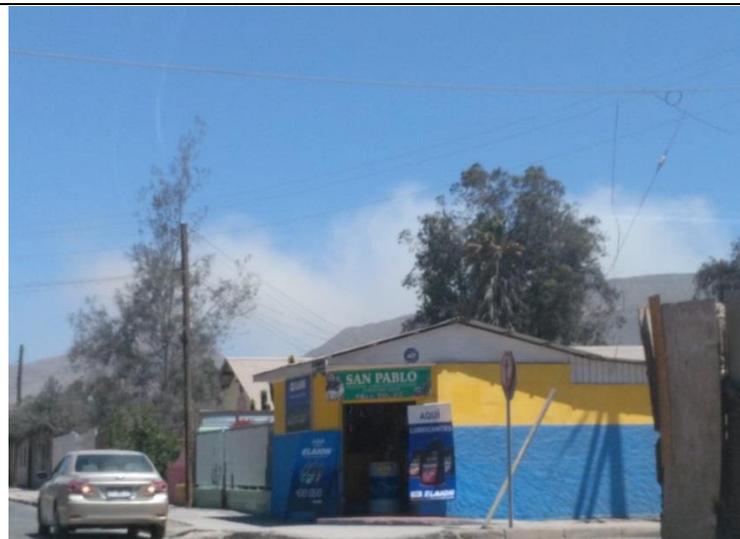
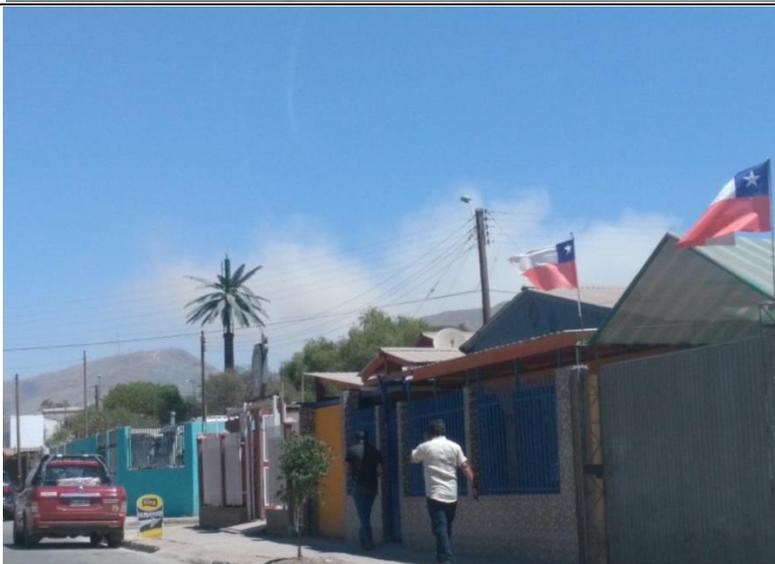
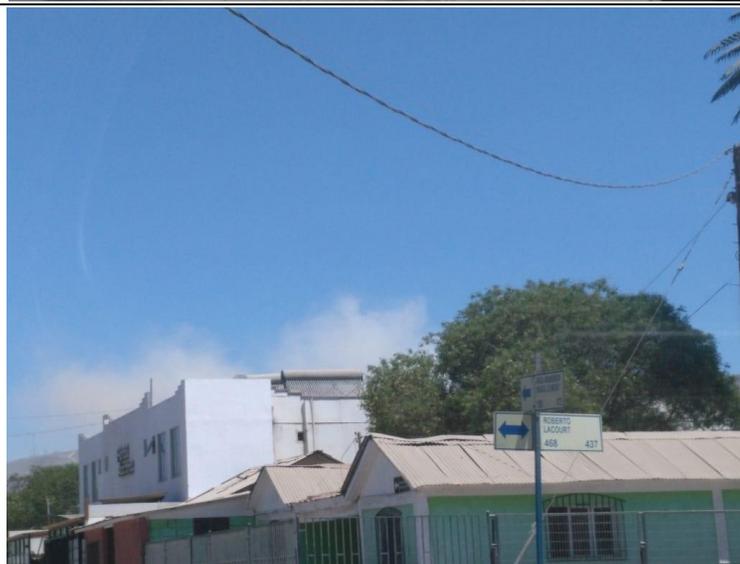
Fotografía 6.

Descripción medio de prueba: Compilado 2 de fotografías presentadas por la denunciante que muestra el comportamiento y distribución de las emisiones hacia Tierra Amarilla, generadas por las tronaduras realizadas por la Compañía Minera Candelaria. No se indica las fechas.

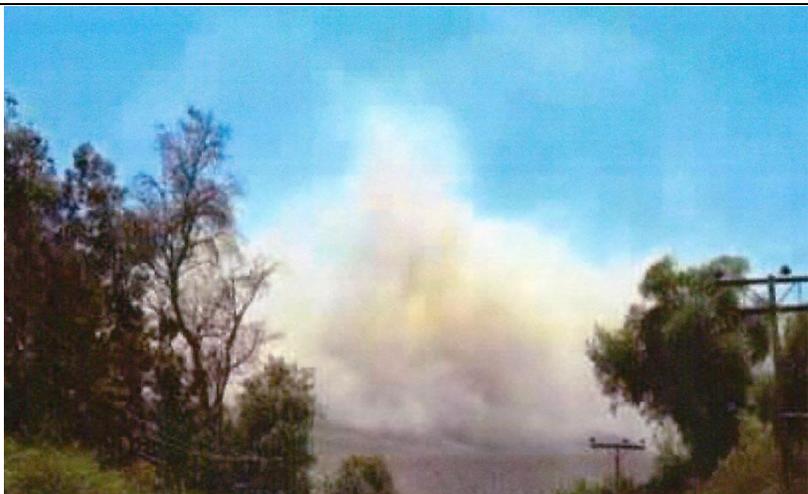
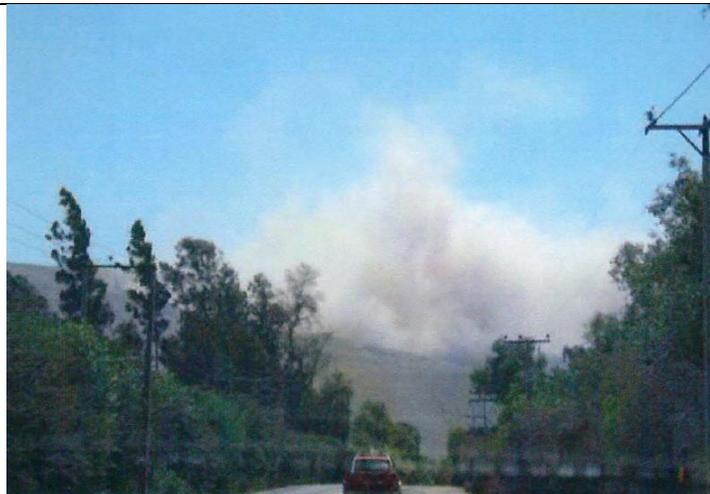
Fotografía 7.

Descripción medio de prueba: Compilado 3 de fotografías presentadas por la denunciante que muestra el comportamiento y distribución de las emisiones hacia Tierra Amarilla, generadas por las tronaduras realizadas por la Compañía Minera Candelaria. No se indica las fechas.

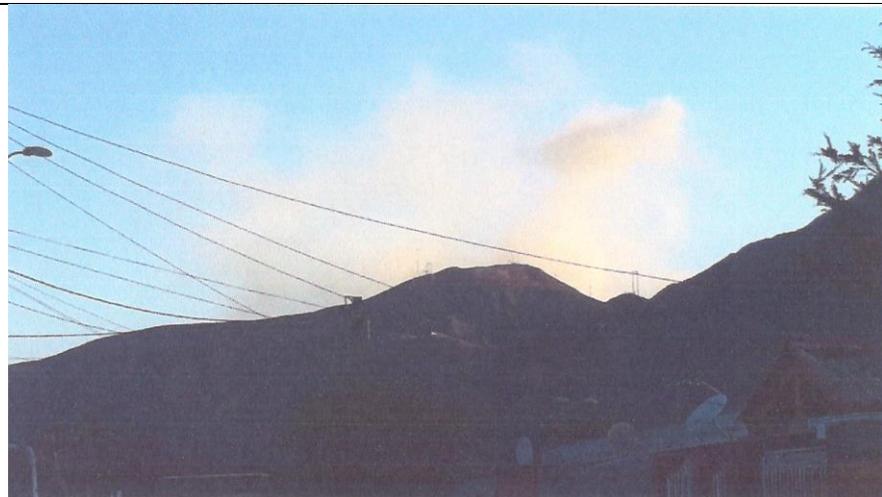
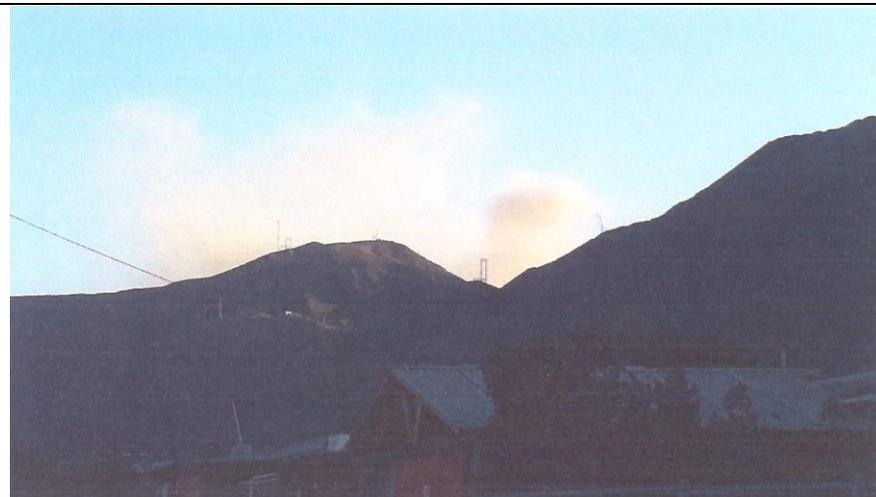
Fotografía 8.

Descripción medio de prueba: Compilado 1 de fotografías presentadas por el denunciante 2 que muestra el comportamiento y distribución de las emisiones hacia Tierra Amarilla, generadas por las tronaduras realizadas por la Compañía Minera Candelaria. Fecha: 20 de febrero de 2018.

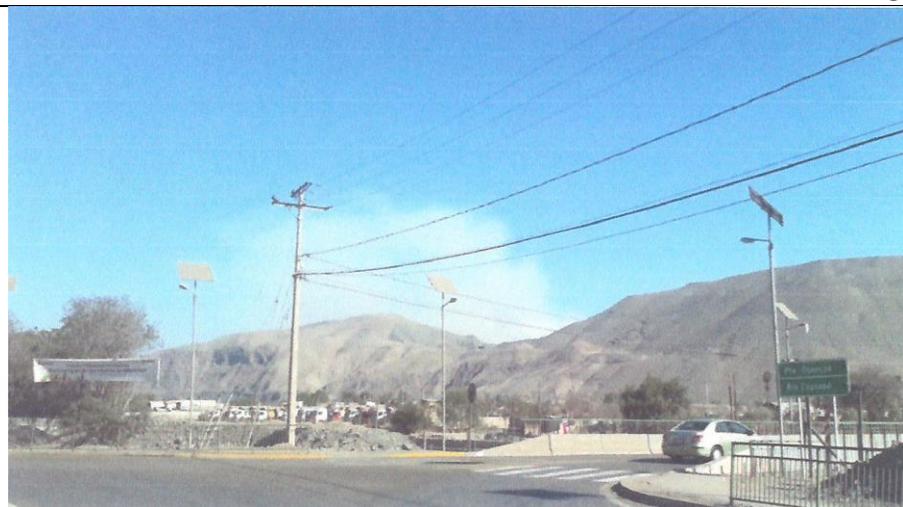
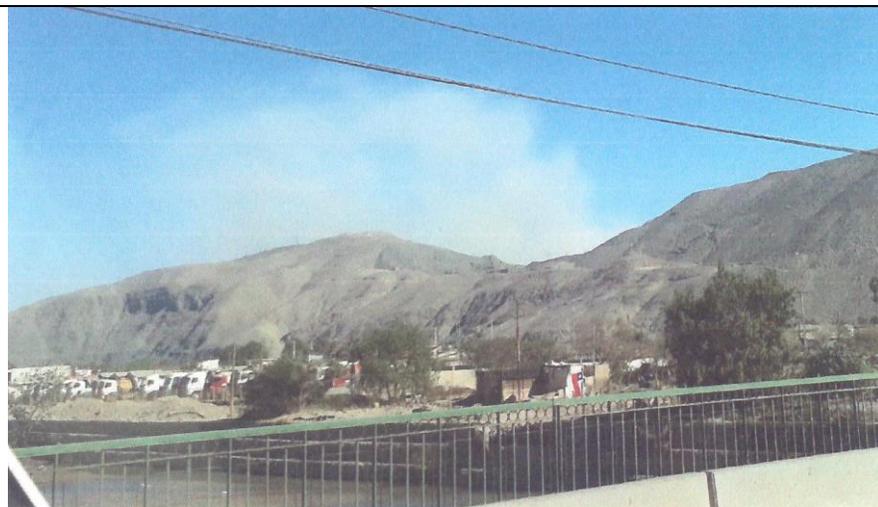
Fotografía 9.

Descripción medio de prueba: Compilado 1 de fotografías presentadas por el denunciante 2 que muestra el comportamiento y distribución de las emisiones hacia Tierra Amarilla, generadas por las tronaduras realizadas por la Compañía Minera Candelaria. Fecha: 23 de junio de 2018.
