## INFORME TÉCNICO DE FISCALIZACIÓN AMBIENTAL

### Programa de Cumplimiento

**CES CANAL COCKBURN 3 RNA N°120126**  
**CES CANAL COCKBURN 13 RNA N°120127**  
**PLANTA NOVA AUSTRAL**  
**CES ARACENA 14 RNA N°120096**

**DFZ-2019-1219-XII-PC**  
**DFZ-2018-1123-XII-PC-EI**  
**DFZ-2019-1216-XII-PC**  
**DFZ-2019-1217-XII-PC**

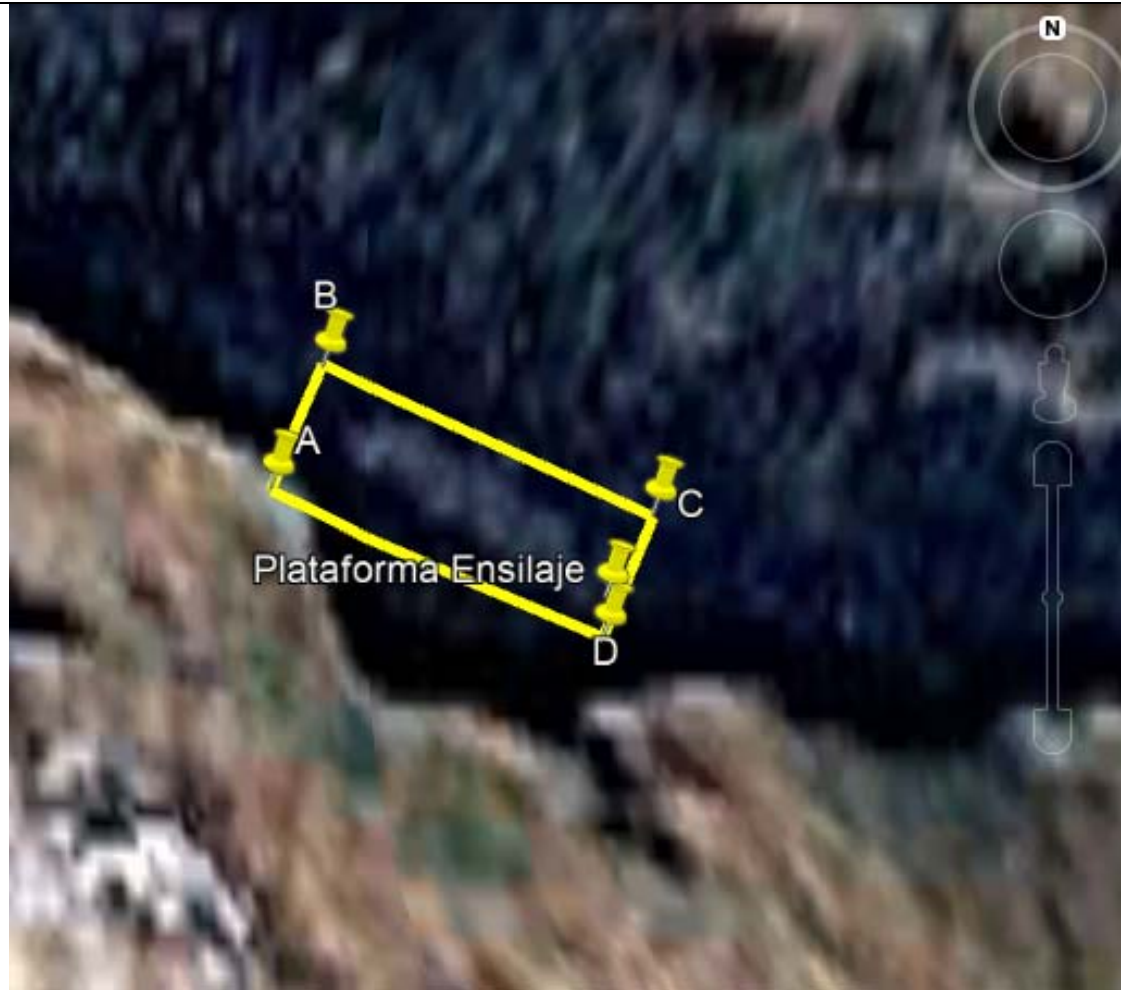
<b>Figura 6.</b>	<b>Fecha:</b> No aplica	
<b>Coordenadas UTM DATUM WGS84 HUSO 19</b>	<b>Norte:</b> 3.953.082,98	<b>Este:</b> 335.807,03
<b>Descripción del medio de prueba:</b> Medio de prueba ubicación plataforma de ensilaje, acción 1 de objetivo específico N°1. Se proyecta en Google Earth coordenada registrada en los metadatos de la fotografía remitida por la Empresa, con lo cual es posible verificar que la plataforma de ensilaje del CES Canal Cockburn 13 RNA N°120127 se encuentra ubicada dentro del área de concesión acuícola contemplada en el proyecto aprobado ambientalmente.

Hechos, actos y omisiones que constituyen la infracción: Plataforma de materiales del centro ubicada fuera del área de la concesión acuícola otorgada.						
Normativa pertinente: - RCA N°081/2010, considerandos 3.1 y 3.1.1.						
Descripción de los efectos producidos por la infracción: No hay efectos negativos por remediar						
N°	Acción	Tipo de Acción	Plazo de ejecución	Indicador de cumplimiento	Medios de verificación	Resultados de la Fiscalización
1	Posicionar la plataforma de materiales dentro del área de la concesión otorgada	Por ejecutar	De manera inmediata, una vez que el centro de cultivo entre en funcionamiento.	Plataforma de ensilaje ubicada dentro del área de la concesión otorgada=1  Plataforma de ensilaje ubicada fuera del área de la concesión otorgada=0	<u>Reporte final:</u> Fotografía con coordenadas geográficas de la ubicación de las estructuras del centro e imágenes radar, que serán remitida a la SMA dentro del primer mes de reanudadas las operaciones del Centro de Cultivo.	Se reportaron dentro del plazo establecido fotografías con coordenadas geográficas de la ubicación de la plataforma de ensilaje, pudiendo constatar que ésta se encontraba ubicada dentro del área de la concesión acuícola otorgada según Res. N° 1992/2012 de la Subsecretaría para las FF.AA. (Ver Figura 6 y Anexo 11).  Sin perjuicio de lo anterior, cabe hacer presente que si bien el titular reportó la ubicación de la plataforma de ensilaje conforme a lo comprometido en el indicador de cumplimiento, la acción contemplada en el PdC hace referencia al posicionamiento de una “plataforma de materiales” dentro del área de concesión acuícola otorgada.

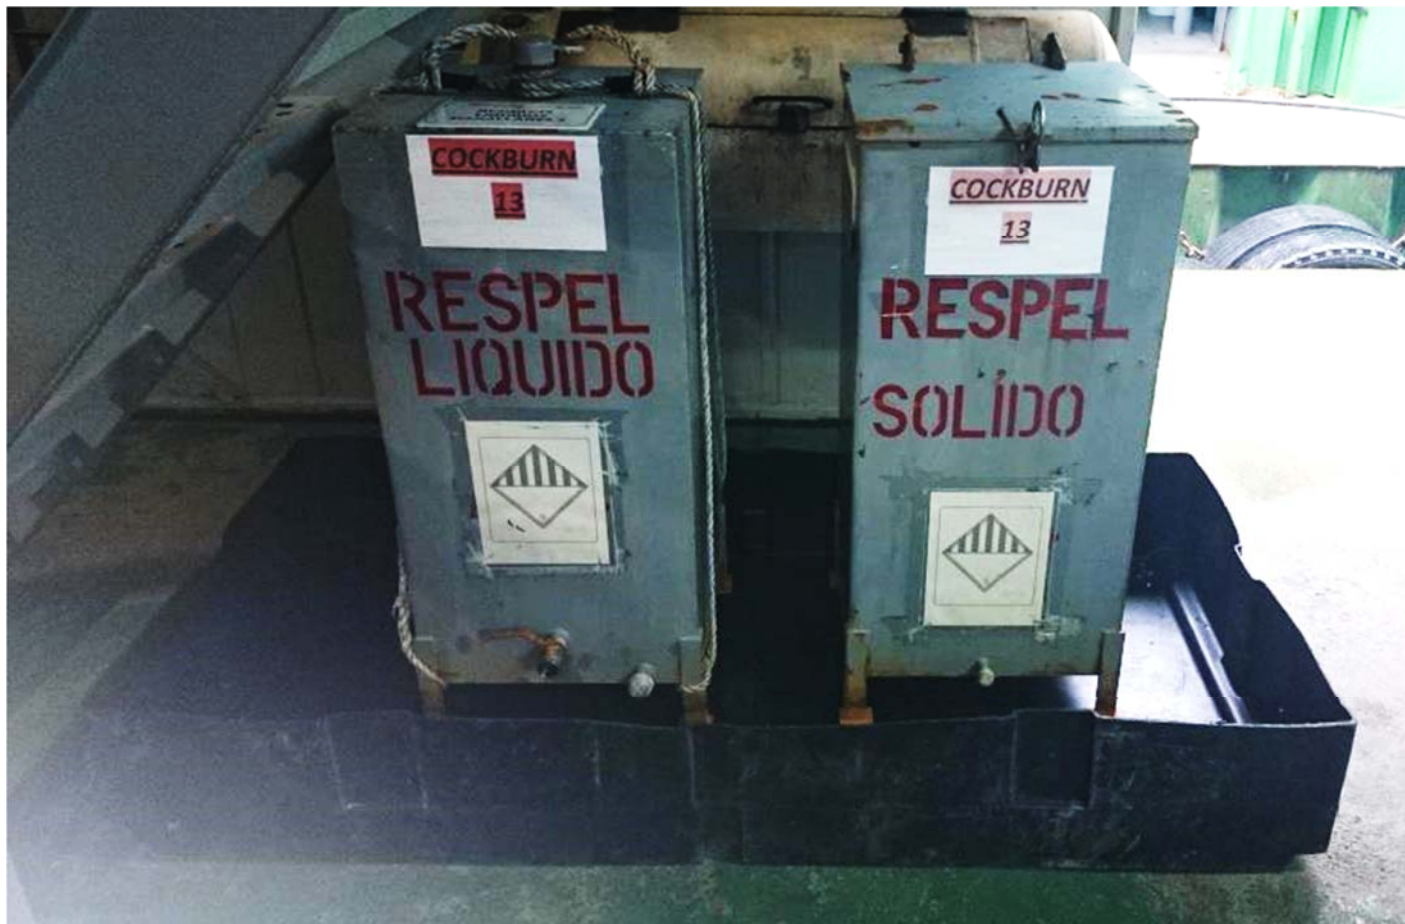
Figura 12.

Fecha: 06-12-2014

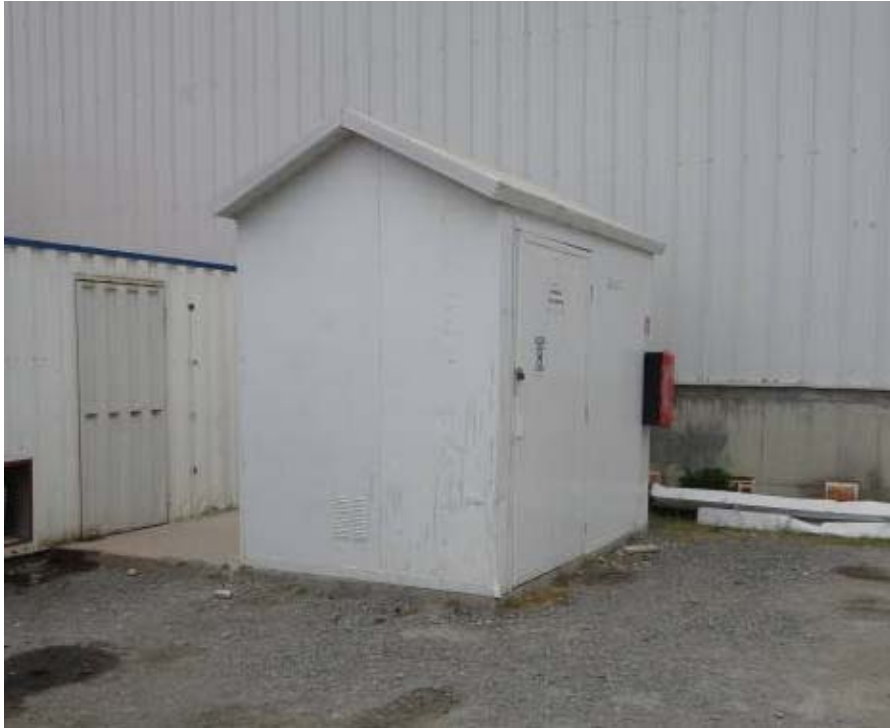
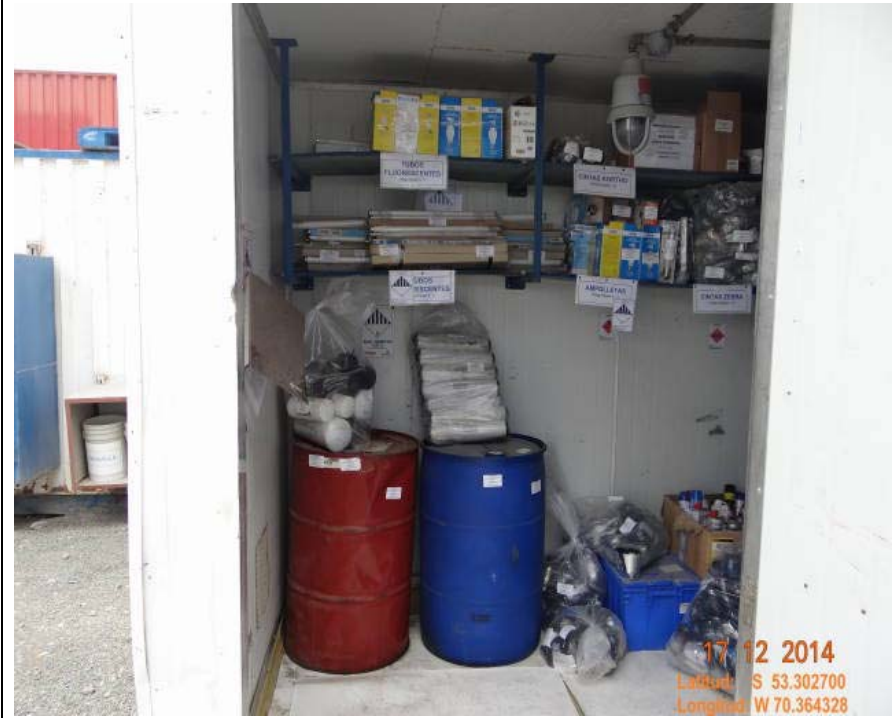
<b>Figura 14.</b>	<b>Fecha:</b> 07/12/2014		<b>Figura 15.</b>	<b>Fecha:</b> 07/12/2014	
<b>Coordenadas UTM DATUM WGS84 HUSO 19</b>	<b>Norte:</b> 4.093.187,75	<b>Este:</b> 409.083,55	<b>Coordenadas UTM DATUM WGS84 HUSO 19</b>	<b>Norte:</b> 4.093.194,18	<b>Este:</b> 409.080,28
<b>Descripción del medio de prueba:</b> Medio de prueba almacenamiento de envases dentro de bodega RESP EL, acción 1 de objetivo específico N°1, correspondiente a fotografía de exterior de Bodega RESP EL.			<b>Descripción del medio de prueba:</b> Medio de prueba almacenamiento de envases dentro de bodega RESP EL, acción 1 de objetivo específico N°1, correspondiente a fotografía de interior de Bodega RESP EL. Se observa almacenamiento de RESP EL al interior de bodega habilitada para tal efecto con su identificación de riesgos.

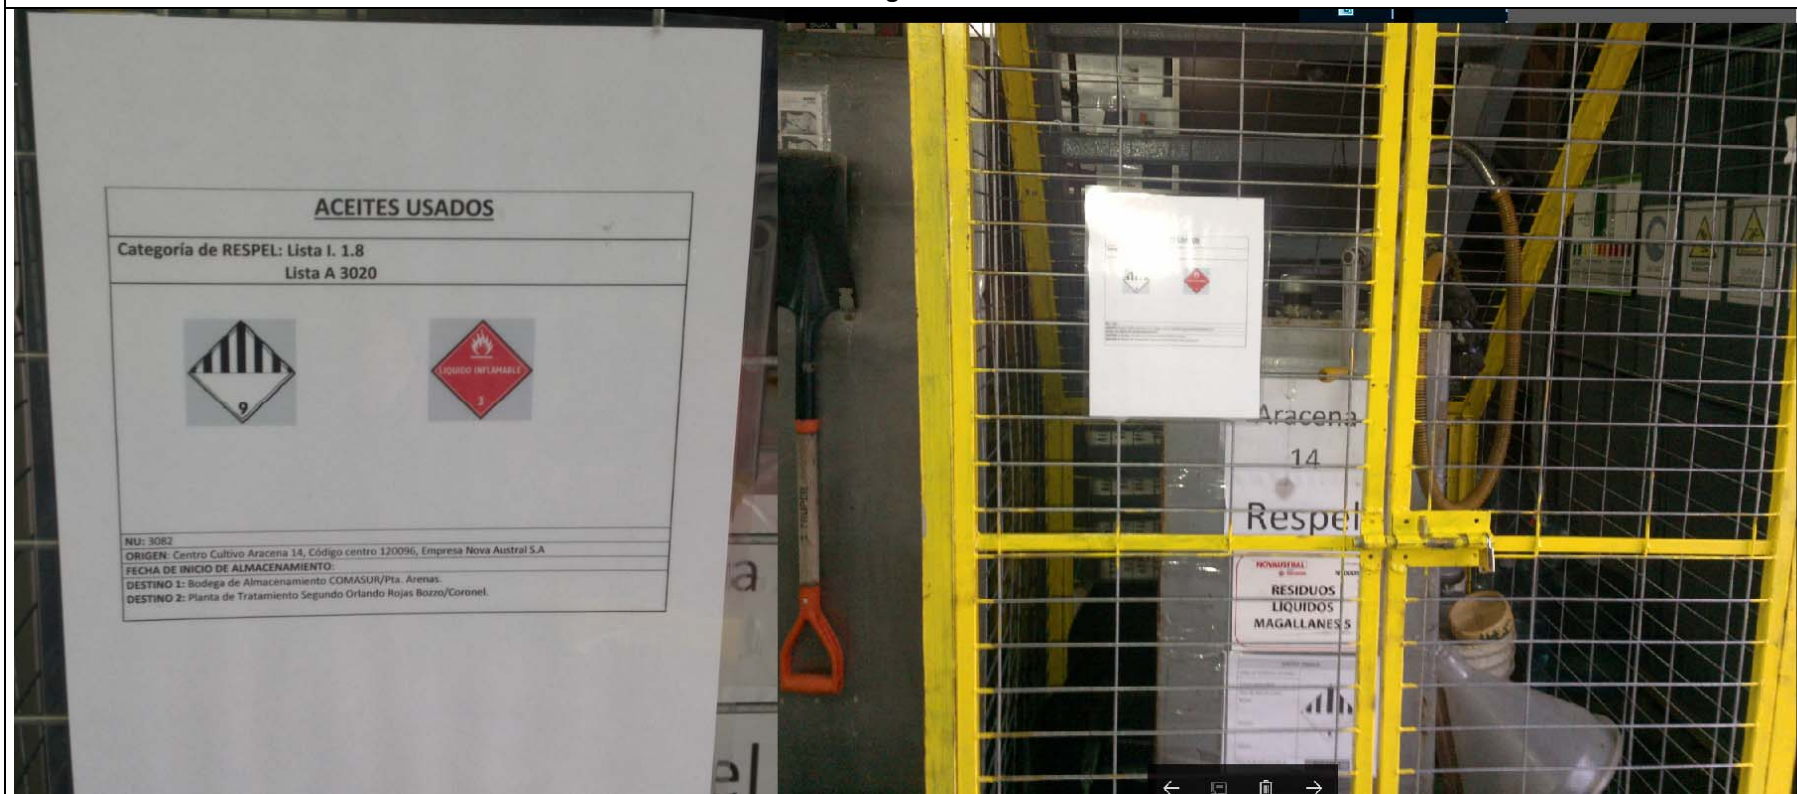
Figura 25.

Fecha de captura: 17/06/2015
