INFORME DE FISCALIZACIÓN AMBIENTAL

INSPECCIÓN AMBIENTAL

TRESOL

DFZ-2019-59-XIV-RCA-IA

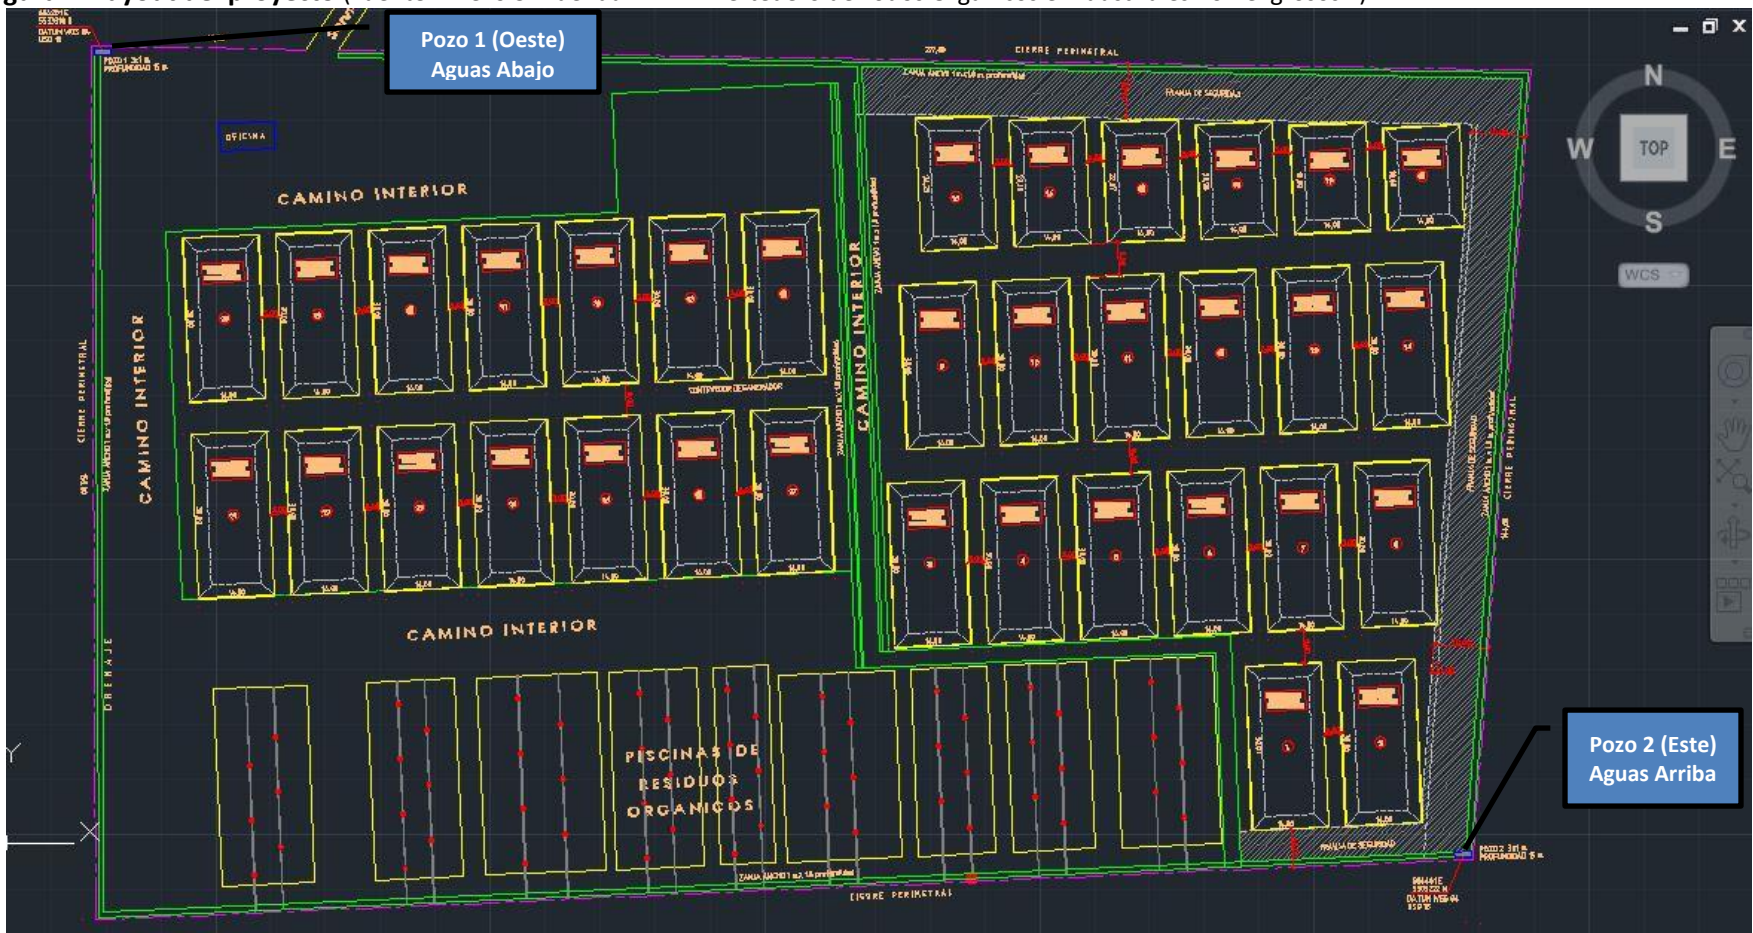
Figura 2. Layout del proyecto (Fuente: Anexo 3. Adenda 2. DIA "Vertedero de Lodos Orgánicos e Industriales no Peligrosos.").

Nota: El presente layout del proyecto considera la implementación de 43 zanjas de disposición de lodos.

- i. Por otra parte, revisado el layout contenido en el Anexo 3, Adenda 2 de la DIA "Vertedero de Lodos Orgánicos e Industriales no Peligrosos", descrito en la Figura N°2 del presente informe, es posible concluir que el proyecto contaba con autorización para construir 43 zanjas. Esta cifra no es concordante con la información proporcionada en terreno por personal de TRESOL, quien señaló la existencia de 54 zanjas, de las cuales 53 se encuentran en cierre, 1 en operación y con capacidad de espacio para la construcción de 5 zanjas adicionales a las ya descritas.
- j. Sumado a lo descrito en la letra precedente, la información proporcionada por el titular en cuanto a la numeración de las zanjas, esto es, desde la número 30 a la 40, no se condice con la existencia de 54 zanjas, considerando que el requerimiento de información se efectuó para los dos últimos años de operación (2017 y 2018).

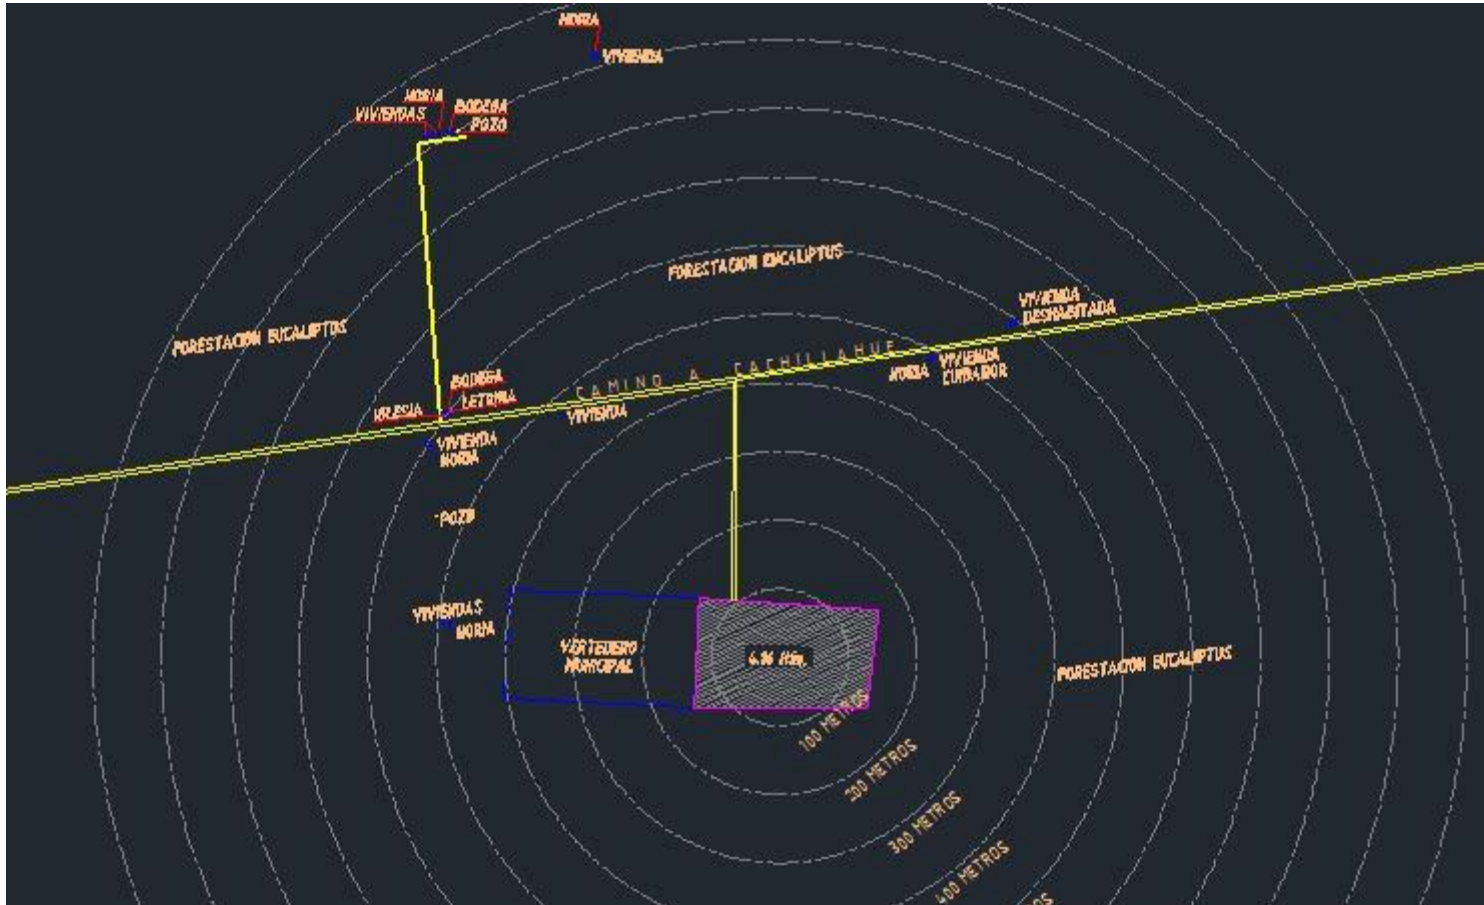
Figura 4: Imagen obtenida del Anexo 11, Adenda 1, “VERTEDERO DE LODOS ORGÁNICOS E INDUSTRIALES NO PELIGROSOS”.

c. La Figura 4, obtenida del plano presentado en el anexo 11 de la Adenda 1 del proyecto calificado mediante RCA 675/2007, muestra la ubicación de viviendas cercanas y algunos pozos o norias existentes. En dicha imagen, se puede apreciar que, en un radio de 400 metros, no existirían casas ni norias o pozos para abastecimiento de agua.

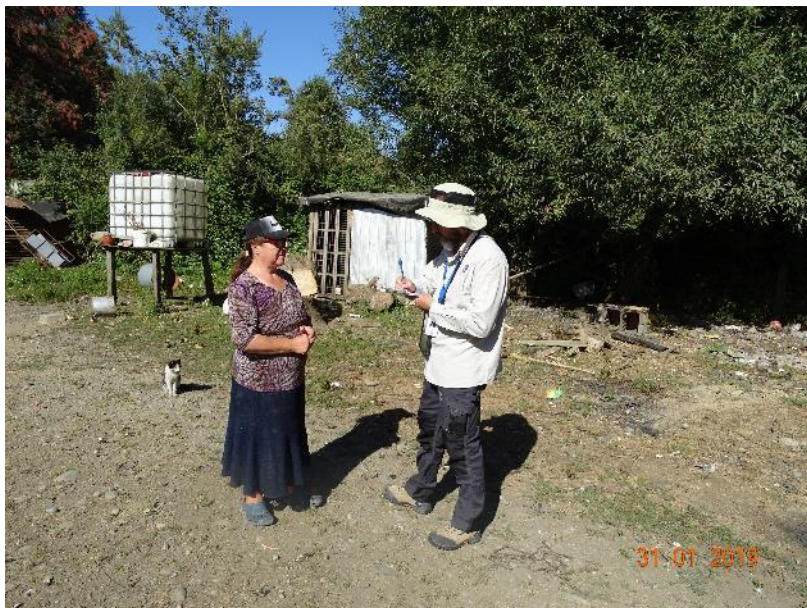
Fotografía 1

Descripción del medio de prueba: Entrevista con la Sra. Lucerina Mora, en la vivienda 1, la cual cuenta con pozo profundo ubicado a 477 metros lineales del proyecto, distancia menor a los 600 metros declarados en la evaluación ambiental.

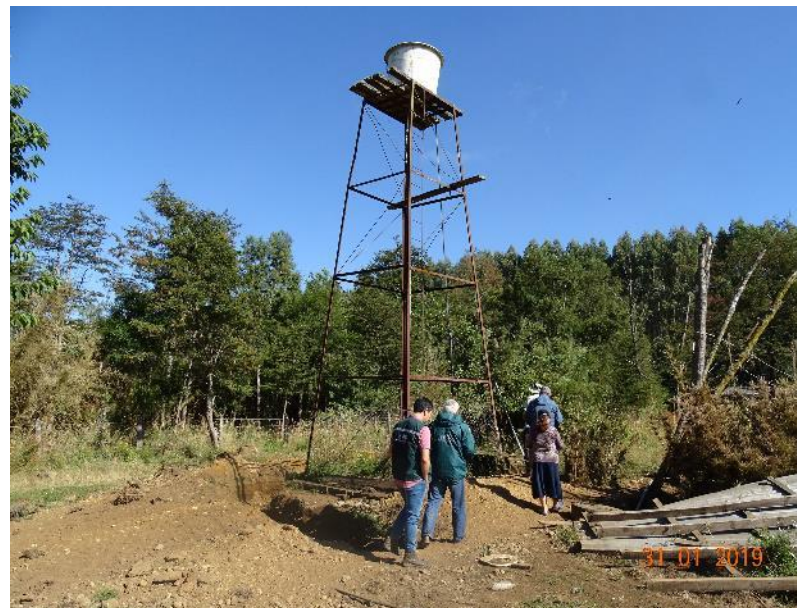
Fotografía 2

Descripción del medio de prueba: Vista de la ubicación del pozo y torre de almacenamiento de agua, asociado a la vivienda 1.

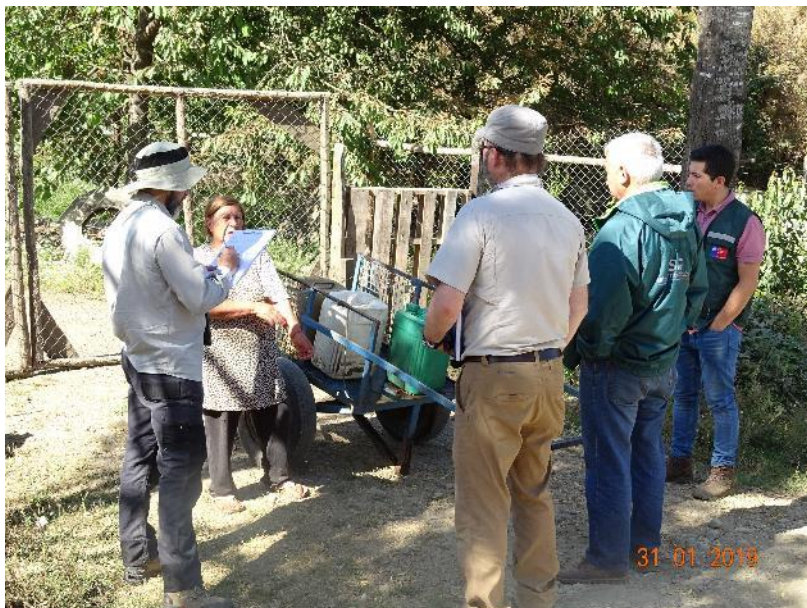
Fotografía 3

Descripción del medio de prueba: Entrevista con la Sra. María Mora, en la vivienda 3, la cual se encuentra a 320 metros lineales del proyecto, distancia menor a los 356 metros declarados en la evaluación ambiental. No cuenta con pozo, se abastece del pozo que entrega agua a las viviendas 2 y 4 cercanas, que resultó ser el pozo de control alternativo y que se encuentra a 518 metros lineales, distancia menor a los 600 metros declarados por el titular.

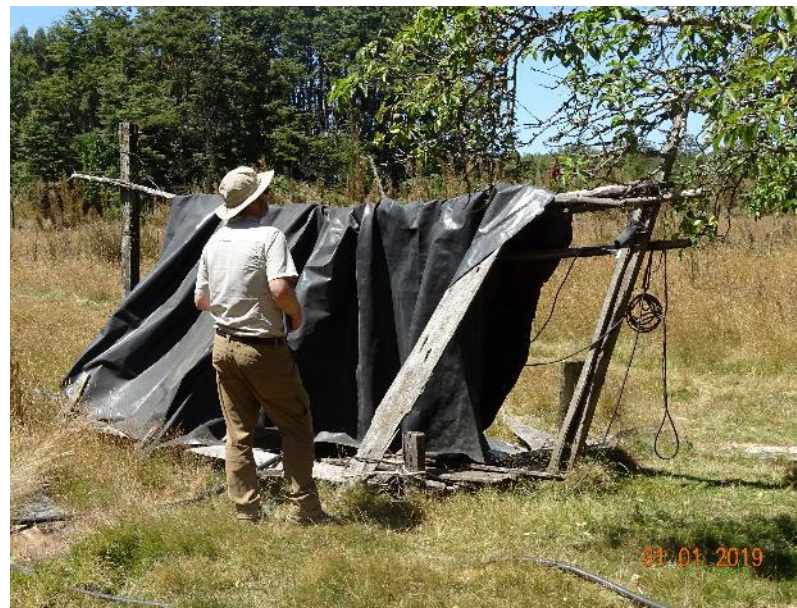
Fotografía 4

Descripción del medio de prueba: Pozo de abastecimiento para las viviendas 2, 3 y 4, identificadas en la inspección, el cual se encuentra a una distancia de 518 metros lineales a la zanja en operación, y que, a su vez, resultó ser el pozo de control alternativo para la calidad de aguas subterráneas.

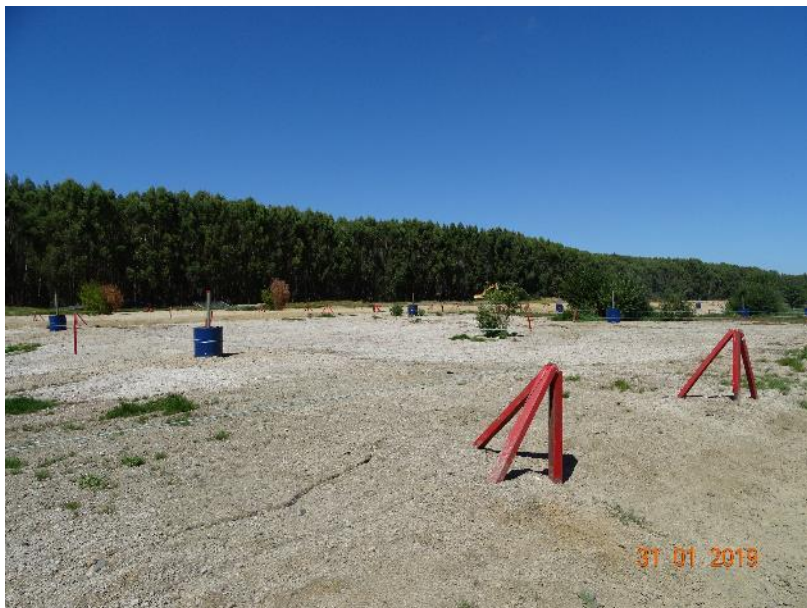
Fotografía 5

Descripción del medio de prueba: Vista del sector de zanjas actualmente en cierre y sellado, corresponde principalmente a los sectores norte y este del predio.

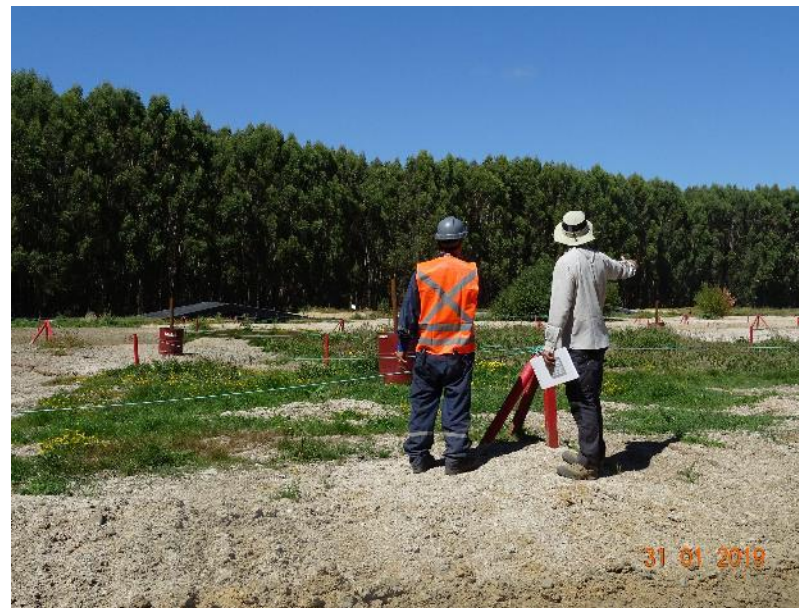
Fotografía 6

Descripción del medio de prueba: Vista hacia el sur de zanjas que están en fase de cierre y sellado.

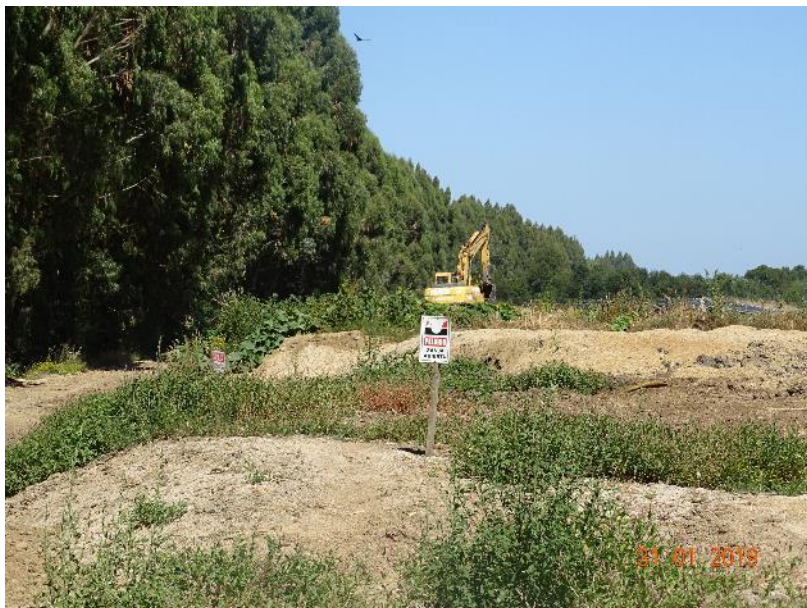
Fotografía 7

Descripción del medio de prueba: Zanja en operación, con señalética. Se aprecia maquinaria pesada que se utiliza para los trabajos de cobertura diaria y final.

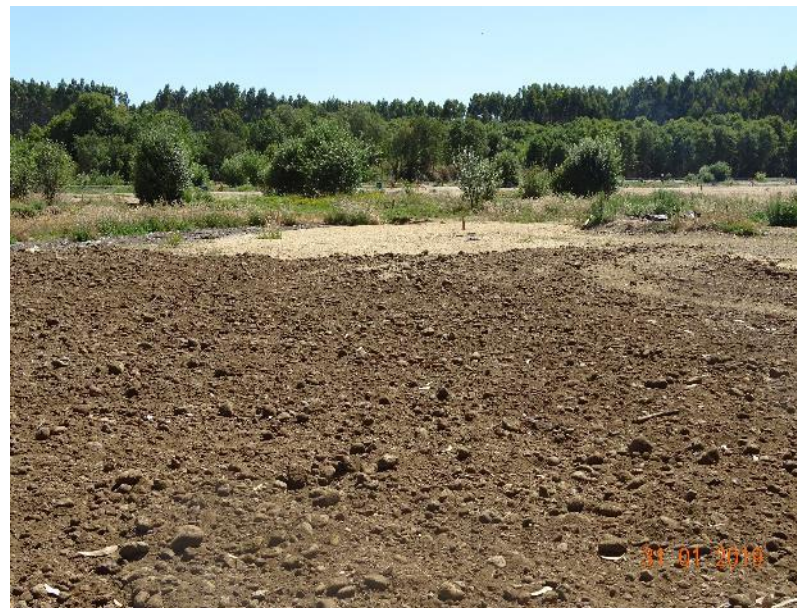
Fotografía 8

Descripción del medio de prueba: La cobertura sobre el material depositado se está realizando con residuos provenientes de CMPC, de acuerdo a lo señalado por personal de TRESOL.

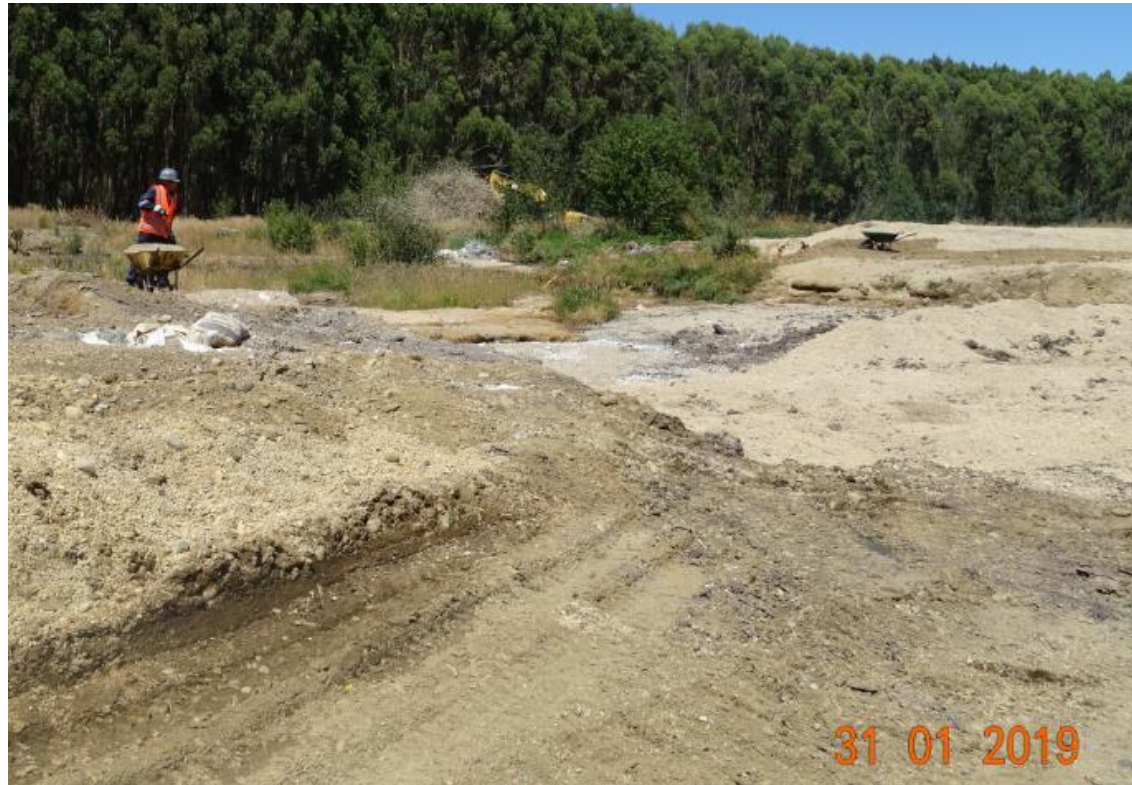
Fotografía 9

Número de hecho constatado: 4	Estación N°: 9.
Exigencia (s): Considerando 4.3, letra f), RCA 1654/2002. <i>“... De la misma forma cada zanja contará con un drenaje perimetral, y una cubierta en forma de A destinada a capturar y canalizar las aguas lluvias evitando su incorporación a las zanjas de operación”.</i>	
Hecho(s) Constatado(s): a. En el desarrollo de la inspección se verificó que la zanja que se encontraba en operación presentaba colapso en las paredes laterales, lo cual no permite instalación de techo para recepción y evacuación de aguas lluvia. La zanja mide originalmente 30 metros de largo por 14 metros de ancho, pero dado el colapso presentaba un ancho de 20 metros. Si bien, existe un par de techumbres dentro de la instalación, estas no están siendo utilizadas. b. No existe drenaje perimetral asociado a la zanja en operación.

Descripción del medio de prueba: Vista de norte a sur de la zanja en operación, con paredes irregulares producto de un mal manejo de los taludes laterales. No se ha implementado ningún tipo de drenaje perimetral asociado a su operación.

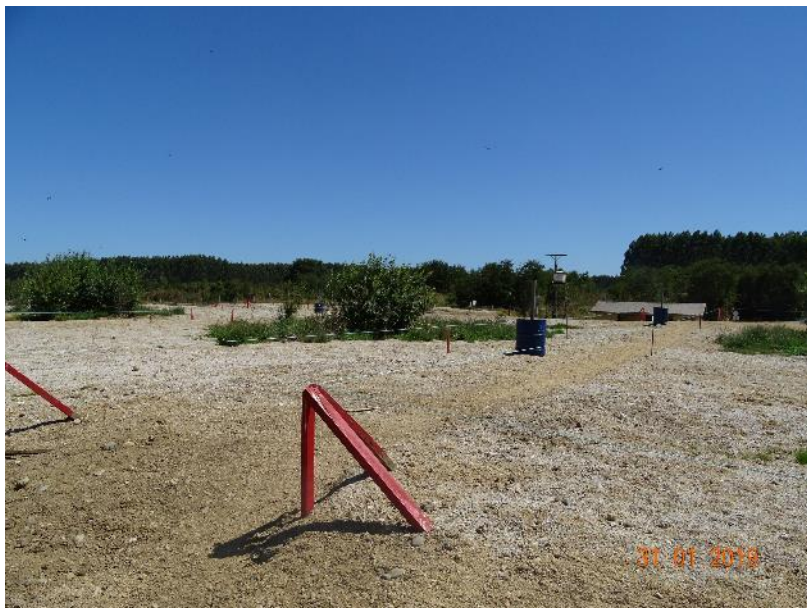
Fotografía 10

Descripción del medio de prueba: La fotografía muestra el sistema de captura y evacuación de gases instalado en los pasillos que quedan entre cada zanja, existe un total de dos sistemas para cada pasillo.

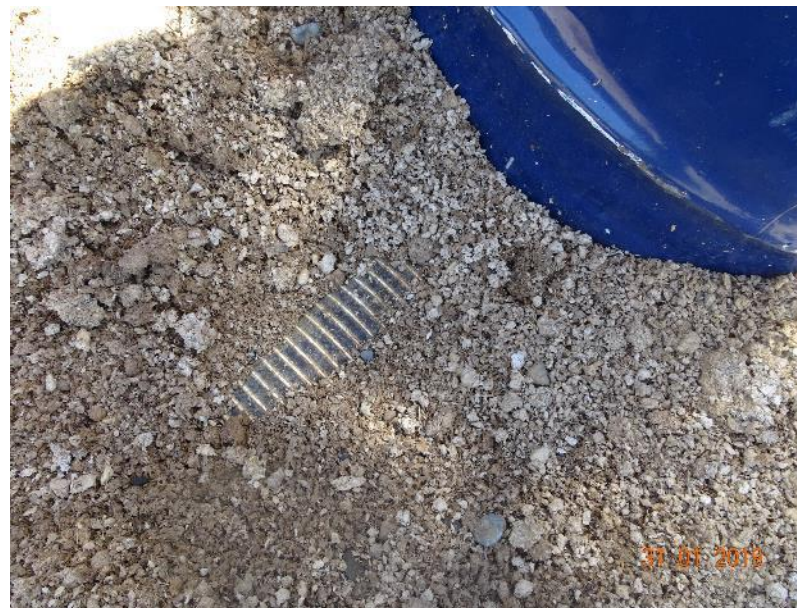
Fotografía 11

Descripción del medio de prueba: Vista de la manguera de tipo corrugada que se instala hacia el interior de cada zanja.

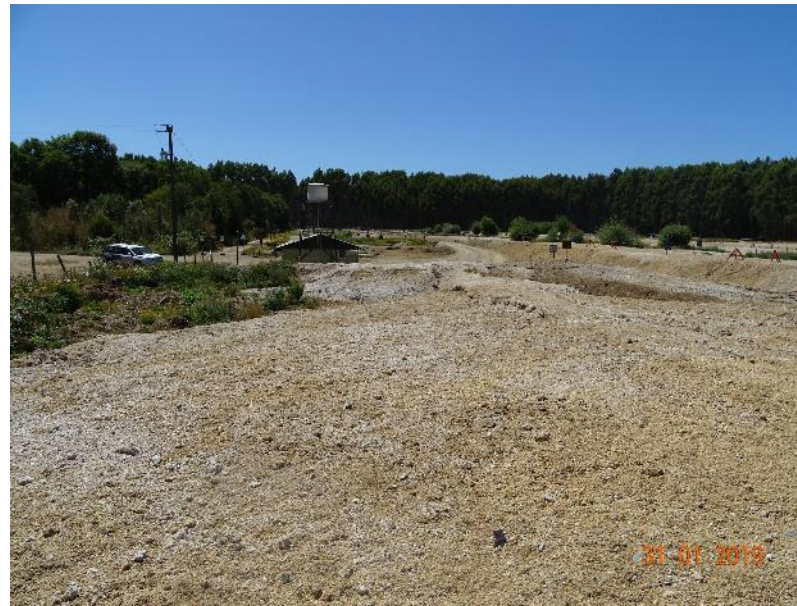
Descripción del medio de prueba: La fotografía muestra el sector donde debería estar implementado el pozo 1 (aguas abajo) del vertedero. Sin embargo, se constató que en el lugar se construyó una zanja para recepción de lodos y el control se hace en otro pozo (Fotografía 4), descrito en el hecho N°1 del presente informe.

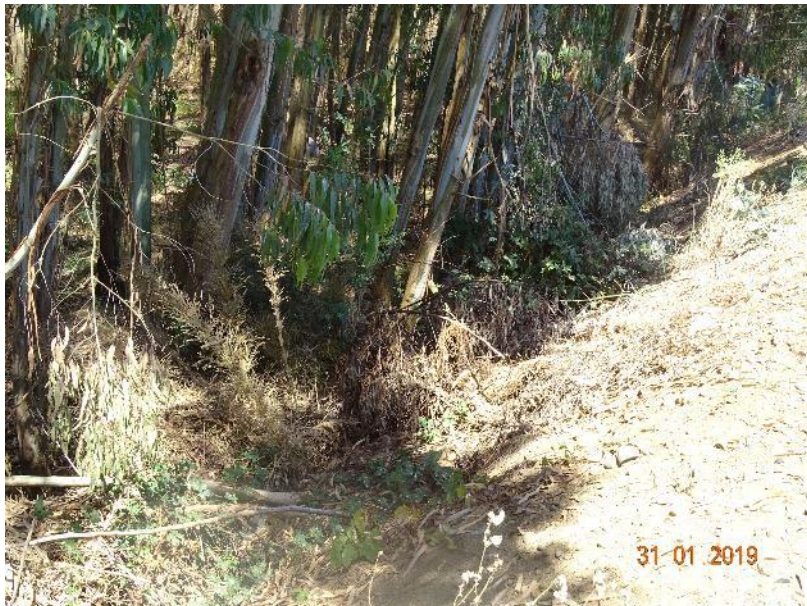
Fotografía 15

Hecho(s) Constatado(s): a. Gran parte del recinto se encuentra debidamente cercado, con polines e hileras de alambre púas, sin embargo, en el sector sur oeste, se observó 100 metros aproximadamente cerco destruido. Según lo informado por el Sr. Mora, esto sería a raíz de la ejecución de una actividad de relleno en ese sector, lo cual habría dañado el cerco existente. b. Alrededor del predio, a excepción del sector oeste que da hacia el vertedero municipal, existe reforestación con eucaliptus, esto fuera de los límites de vertedero de Tresol. c. Durante la inspección, no se observaron animales en el interior del recinto.
