INFORME DE FISCALIZACIÓN AMBIENTAL

CENTRAL TERMoeLECTRICA KELAR

DFZ-2019-532-II-RCA-IA

Junio 2019

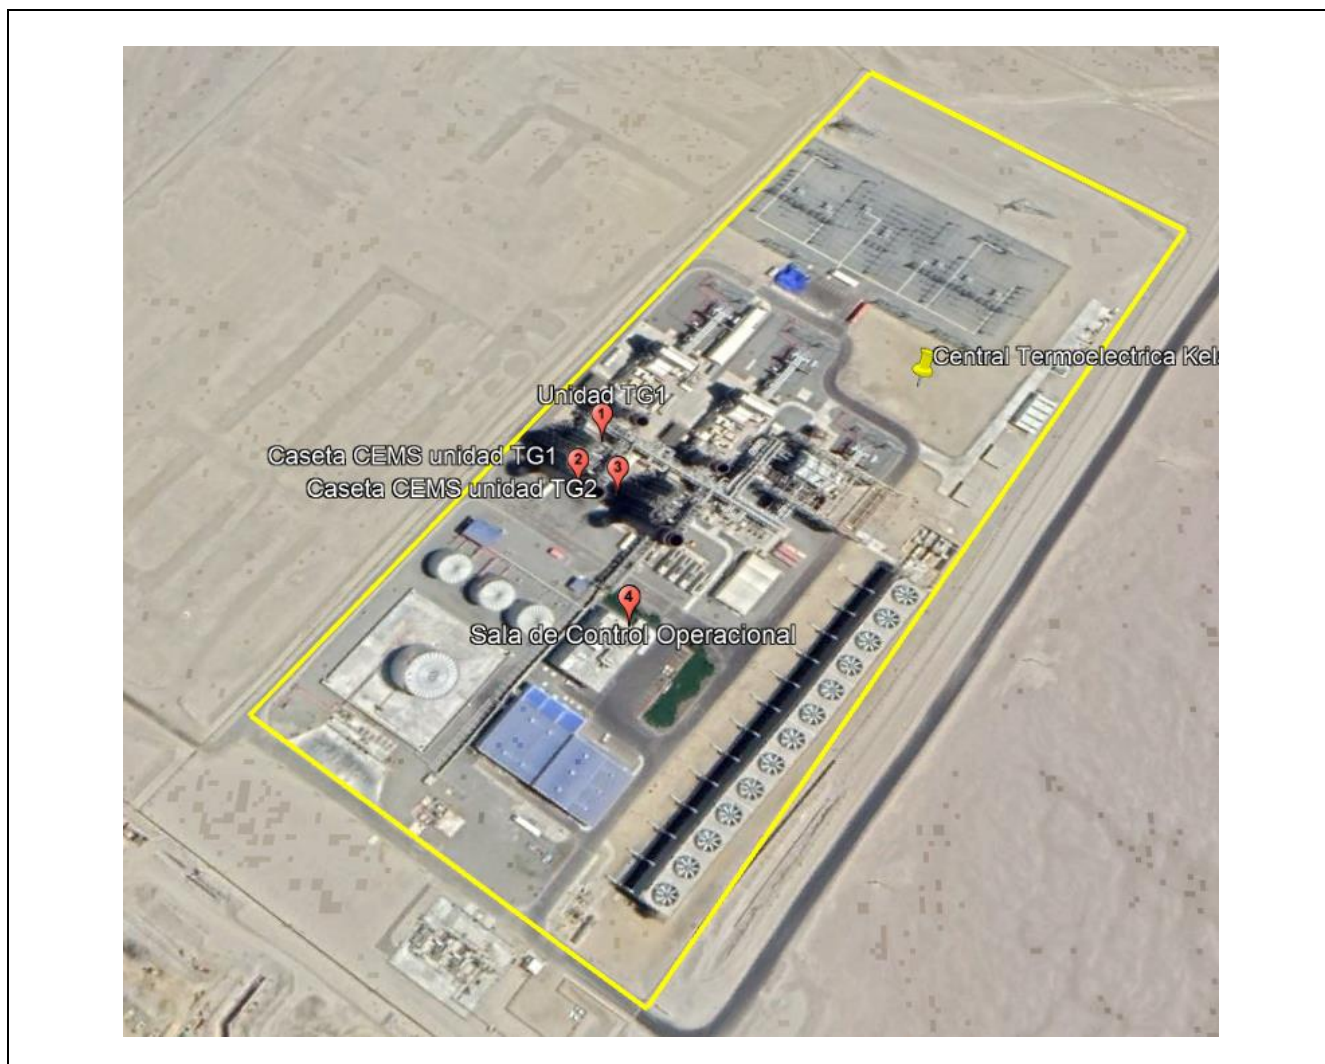
N° de estación	Nombre del sector	Descripción estación
1	Unidad TG 1	Unidad de Generación Eléctrica TG1
2	Caseta CEMS TG1	Caseta CEMS que se ubica al costado de la chimenea de la unidad donde se albergan los Sistemas de Monitoreo Continuo de Emisiones de la unidad TG1.
3	Caseta CEMS de la chimenea TG2	Caseta CEMS que se ubica al costado de la chimenea de la unidad donde se albergan los Sistemas de Monitoreo Continuo de Emisiones de la unidad TG2.
4	Sala de control operacional de la planta.	Sala donde se controlan las condiciones operacionales de la fuente donde es posible observar el funcionamiento de los CEMS y los sistemas de abatimiento de la planta.
