## INFORME DE FISCALIZACIÓN AMBIENTAL

### INSPECCIÓN AMBIENTAL

#### CENTRAL TERMOELECTRICA ANGAMOS (CTA)

DFZ-2019-630-II-RCA

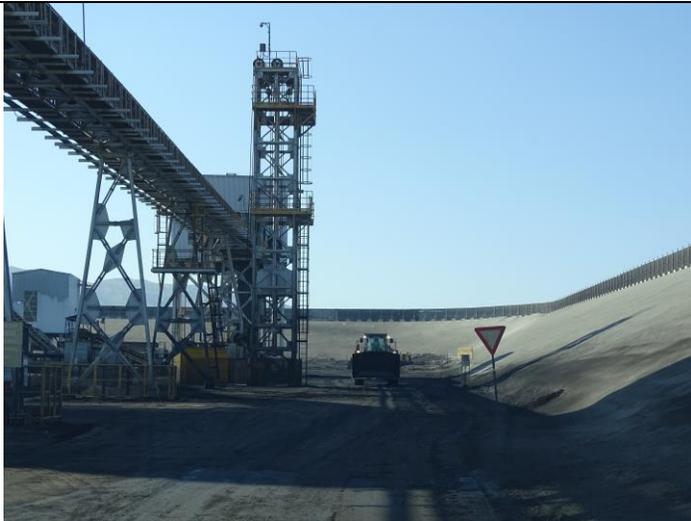
**Fotografía 1.**

- Se cuenta en la planta con 1 cancha de acopio de carbón con un pretil de 10 m. y una malla de 3 m. dando un total de 13 metros de altura que delimitan la cancha de carbón. (ver fotografía N°1)

- Se observa la presencia de 4 torres de transferencia cerradas y techadas con sistemas de colectores de polvo y mitigadores. Se observan correas transportadoras tubulares que transportan el carbón desde las naves hasta la caldera. (ver fotografía N°1 y 2)

**Descripción Medio de Prueba:** Cancha de acopio de carbón, con mallas perimetrales con torres de transferencia cerradas y techadas y sistemas colectores de polvo.

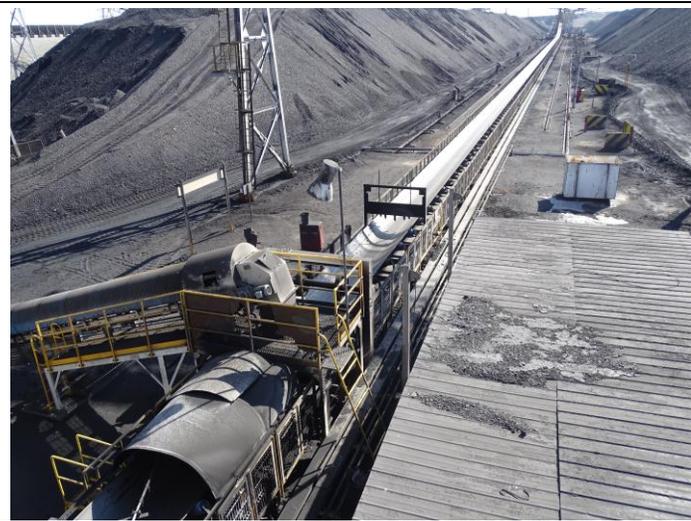
**Fotografía 2.**

**Descripción Medio de Prueba:** pilas de carbón, con cinta transportadora a base de correas tubulares.
