INFORME TÉCNICO DE FISCALIZACIÓN AMBIENTAL

Examen de Información

CENTRAL MEJILLONES

DFZ-2019-1207-II-RCA

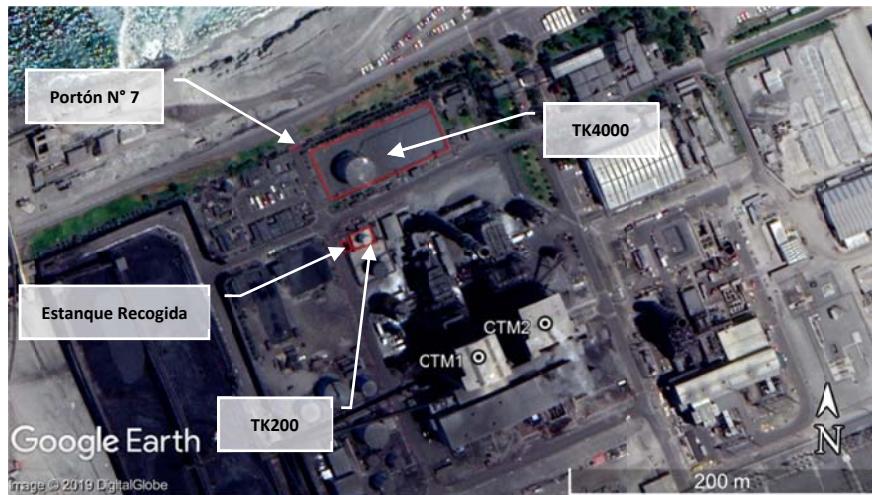
Descripción del medio de prueba: Estanques de almacenamiento de petróleo diésel, estanque de recogida, unidades generadoras 1 y 2 y Portón N° 7 de Central Térmica Mejillones, propiedad de ENGIE.

En la Figura 1 del presente informe, se observa la distribución de los estanques y las Unidades de Generación al interior de la planta mientras que en los Planos General de la Planta, Plano del TK 4000 y Plano TK 200 junto al Estanque de Recogida, es posible observar las dimensiones de los estanques y sus respectivos pretils de contención (ID 5).

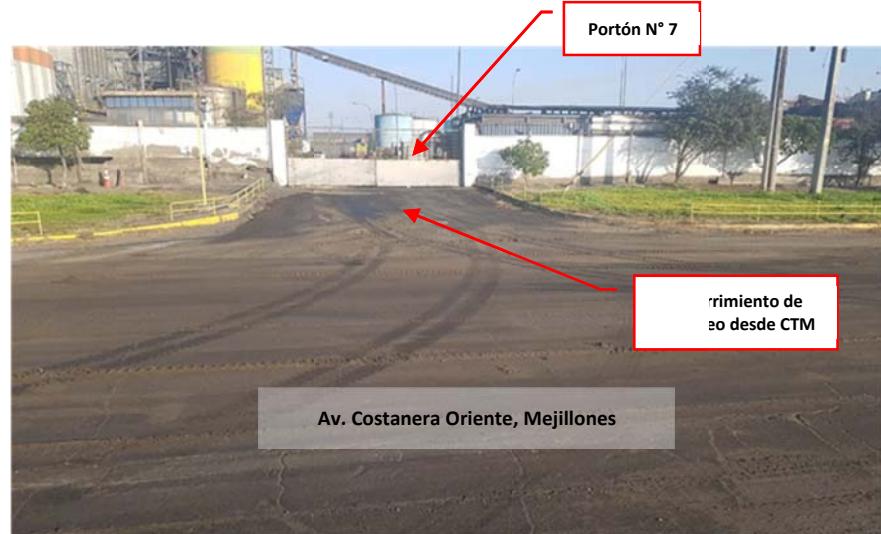
Descripción del medio de prueba: Imagen tomada desde la calle, por patrulla de Policía Marina, al Portón N° 7 de Central Térmica Mejillones (ENGIE), al constituirse en el lugar, luego de llamado de alerta por posible derrame de petróleo en sector industrial.

De acuerdo a lo señalado por el titular en su Reporte (ID 3) y la denuncia presentada por la Municipalidad de Mejillones (ID 2), una fracción del petróleo derramado (4 m³ aprox. de acuerdo a cálculos del titular) salió por el Portón N° 7, alcanzando la Avenida Costanera Oriente, y parte de la berma.

En la Fotografía 1 del presente informe se muestra imagen tomada al Portón N° 7, desde la calle, por patrulla de Policía Marina se constituyó en el lugar, el día del incidente, luego de recibir llamado telefónico de la Sra. Catalina Pérez Salinas, Diputada por la región de Antofagasta, informando posible derrame de petróleo en sector Industrial (ID 4).

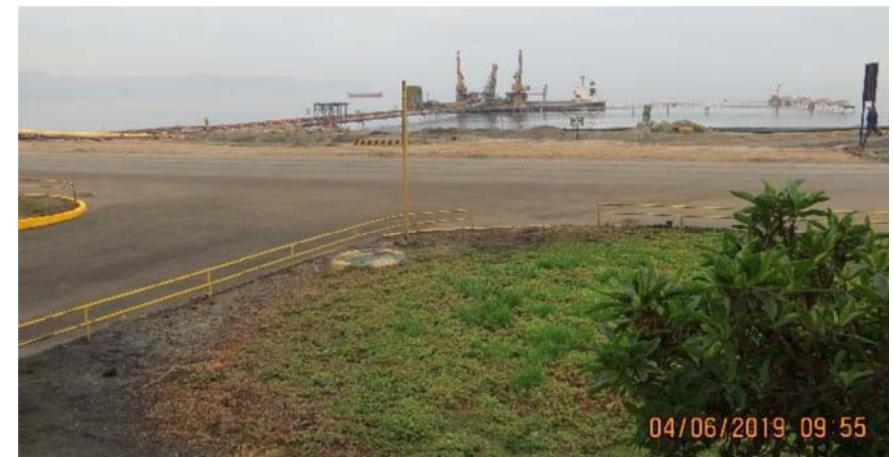
<p>Portón N° 7</p> <p>TK4000</p> <p>04/06/2019 09:53</p>
<p>Fotografía 2</p> <p>Fecha: 04-06-2019</p> <p>Coordenadas UTM Datum WGS84 Huso 19</p> <p>Norte: 7.446.026</p> <p>Este: 355.284</p>	<p>Fotografía 3</p> <p>Fecha: 04-06-2019</p> <p>Coordenadas UTM Datum WGS84 Huso 19</p> <p>Norte: 7.445.962</p> <p>Este: 355.306</p>
<p>Descripción del medio de prueba: imagen tomada por el titular, desde Portón N° 7 hacia el mar, luego de finalizadas las labores de limpieza y remoción de suelo, en la cual no se observan restos de petróleo.</p>	<p>Descripción del medio de prueba: imagen tomada por el titular, desde el interior de la planta, aproximadamente a la altura del estanque de recogida, hacia el Portón N° 7 luego de finalizadas las labores de limpieza de suelo, en la cual no se observan restos de petróleo.</p>
