INFORME DE FISCALIZACIÓN AMBIENTAL

INSPECCIÓN AMBIENTAL

TERMINAL MARITIMO DE QUINTERO ENAP

DFZ-2018-1538-V-RCA-IA

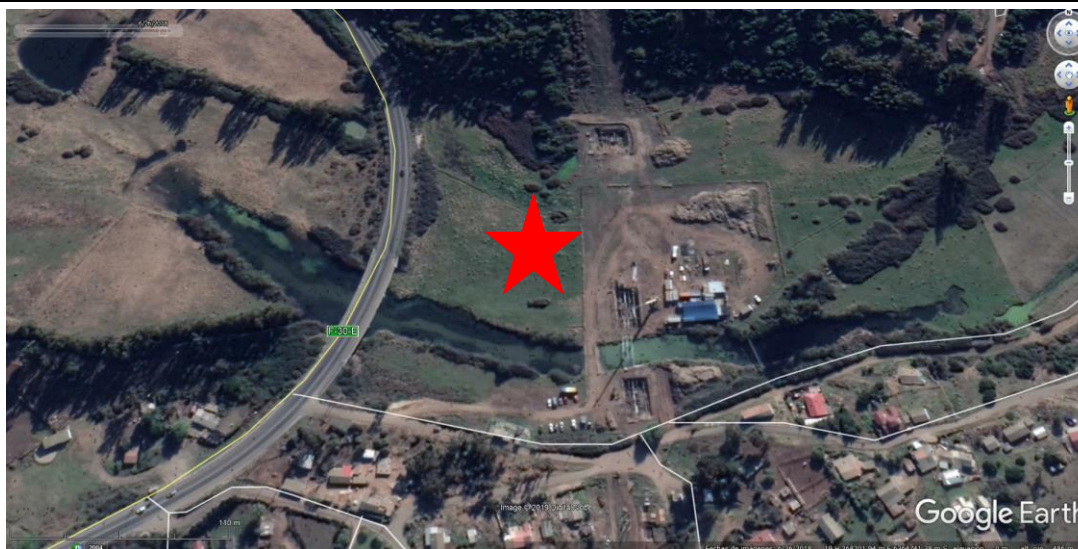
Imagen N°5.

Descripción Medio de Prueba: Lugar en donde se produjo el derrame de hidrocarburos.
Sector cruce Estero Mala Cara, Quintero.
(Fuente: Google Earth, 2019)

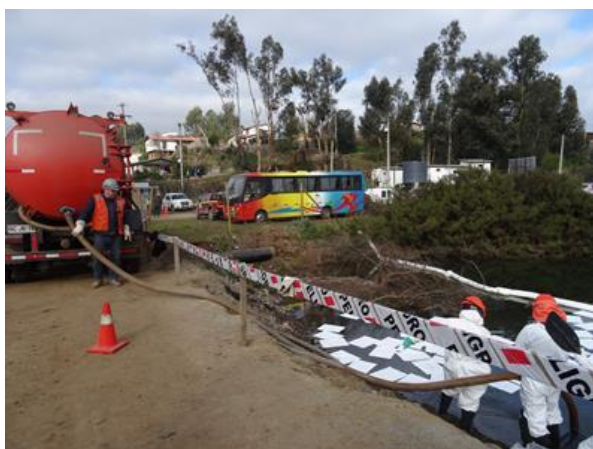
Fotografía N°1.	Fecha: 24-07-18	
Coordenadas DATUM WGS84 HUSO 19S	Este: 268.418	Norte: 6.364.633
Descripción de medio de prueba: personal trabajando en limpieza y recuperación.

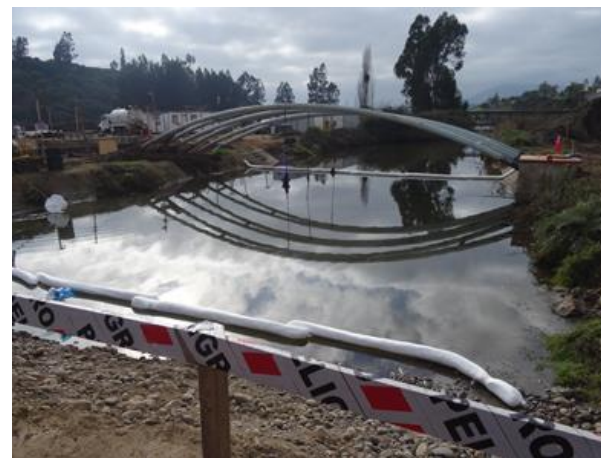
Fotografía N°2.	Fecha: 24-07-18	
Coordenadas DATUM WGS84 HUSO 19S	Este: 268.418	Norte: 6.364.633
Descripción de medio de prueba: Material absorbente dispuesto en el lugar del siniestro y aguas arriba.

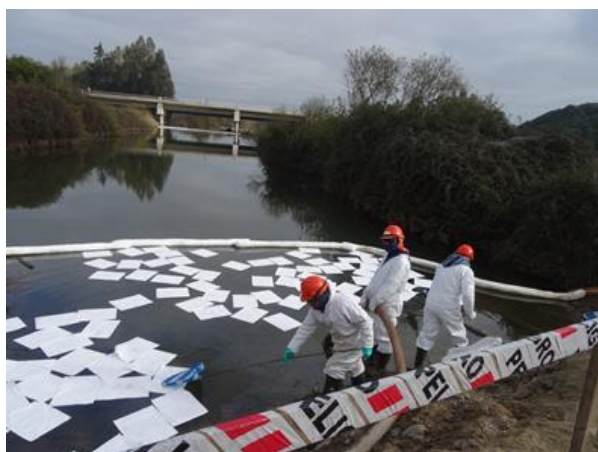
Fotografía N°3.	Fecha: 24-07-18	
Coordenadas DATUM WGS84 HUSO 19 S	Este: 268.418	Norte: 6.364.633
Descripción de medio de prueba: Material absorbente dispuesto aguas abajo: del lugar del siniestro y pasado el puente Santa Julia.

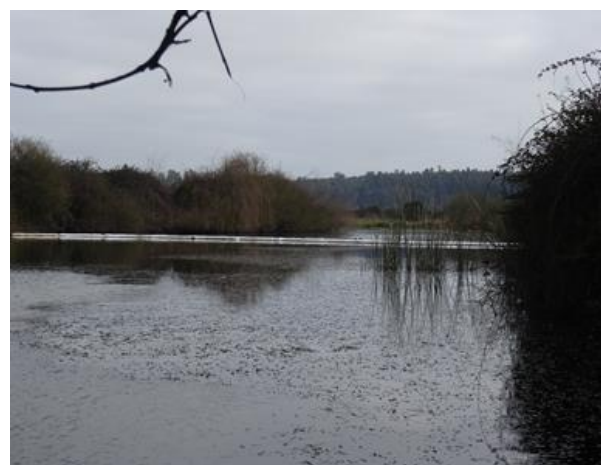
Fotografía N°4.	Fecha: 24-07-18	
Coordenadas DATUM WGS84 HUSO 19 S	Este: 268.323	Norte: 6.364.648
Descripción de medio de prueba: Material absorbente dispuesto aguas abajo del puente Santa Julia, donde la flora y fauna se encuentra sin indicios de impregnación por hidrocarburos.

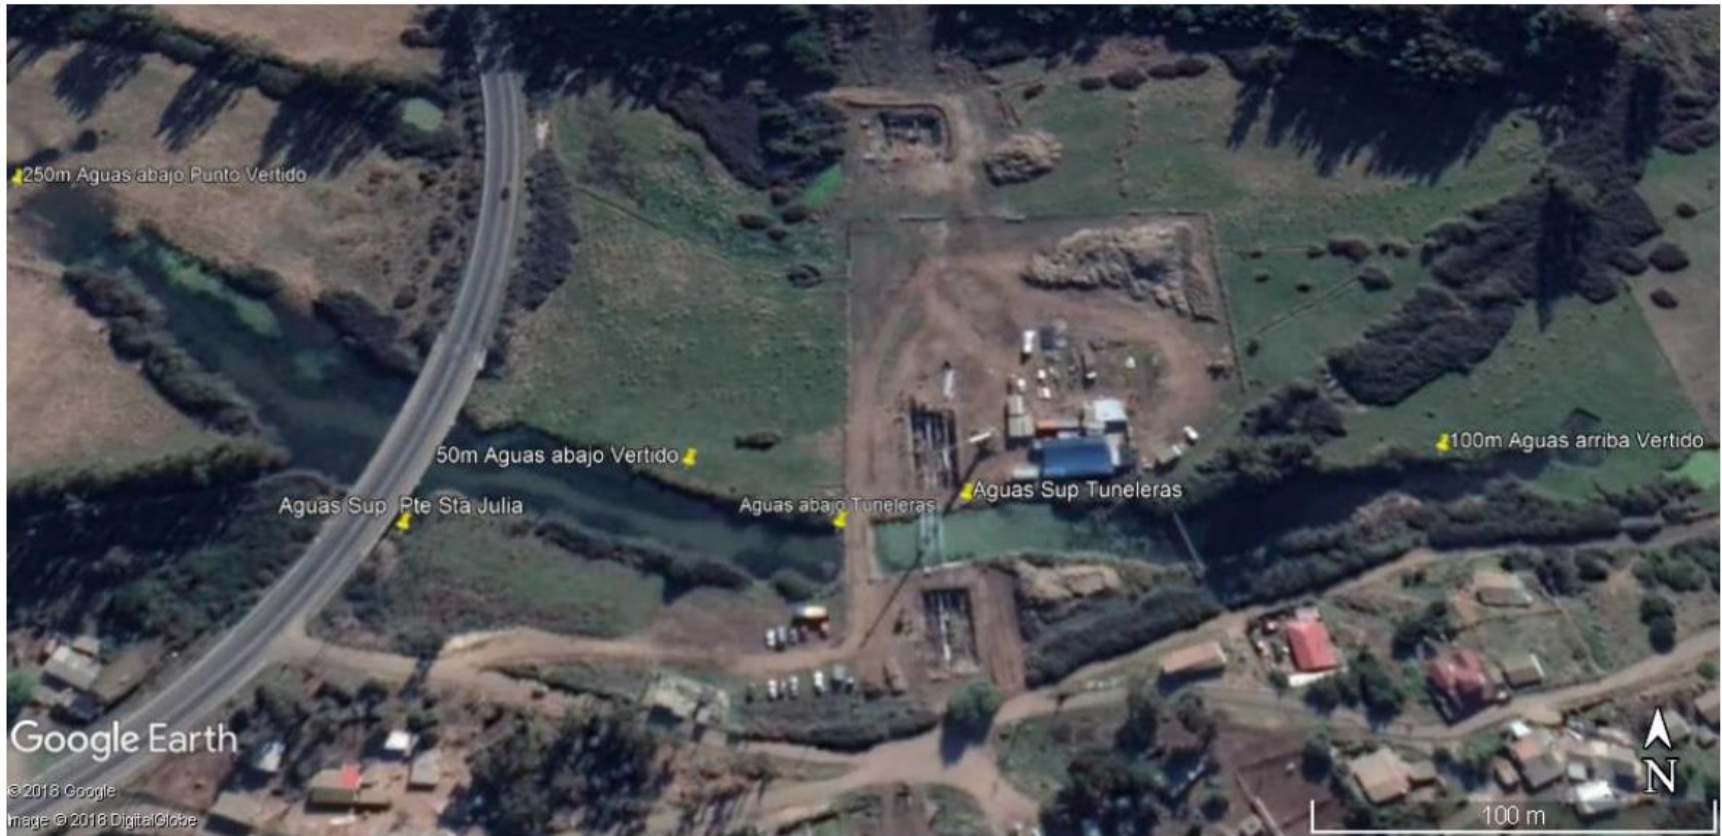
Imagen N°6.

Descripción Medio de Prueba: Estaciones de monitoreo desde donde se obtuvieron muestras de agua los días 22, 23, 24, 27 y 30 de julio de 2018.
