INFORME TÉCNICO DE FISCALIZACIÓN AMBIENTAL

Medidas Provisionales

PLANTA DE CULTIVO DE CHAMPIÑONES MAUCO S.A.

DFZ-2019-1334-V-MP

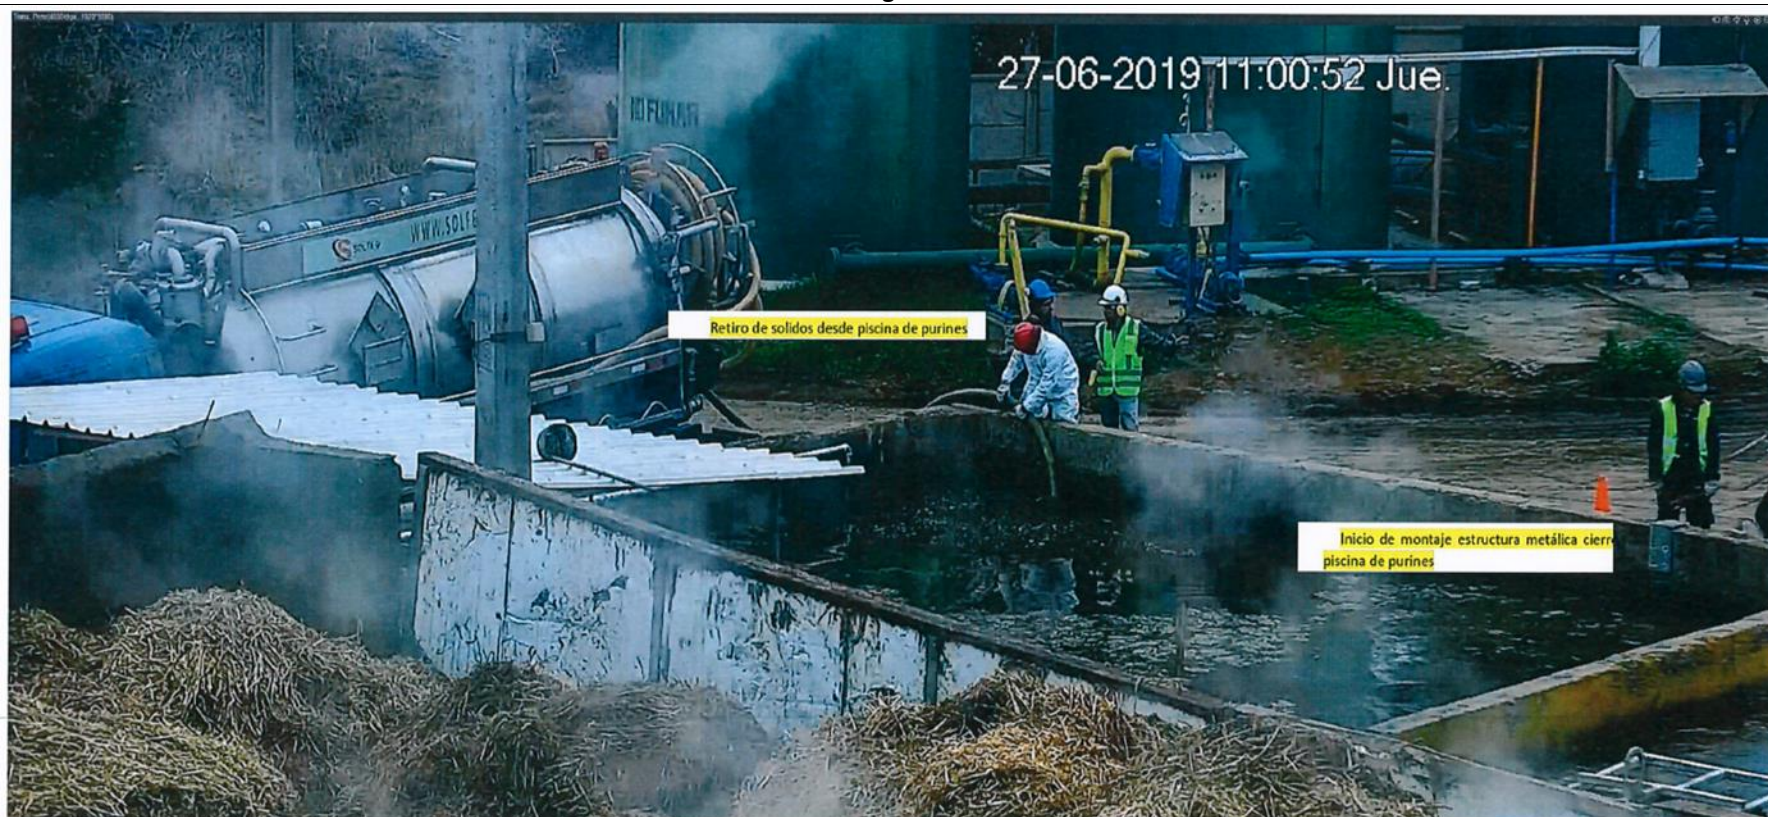
N°	Medida asociada	Hecho constatado	Conformidad técnica de la medida
		<p><i>potable fresca</i>” debido a los siguientes fundamentos:</p> <ul style="list-style-type: none"> - Se indica que <i>“el uso de agua de purín es fundamental para realizar los procesos de obtención del sustrato (...)”</i> - <i>“(…) con la utilización del agua de purín se obtiene un compost de una alta calidad nutritiva para el cultivo, en contrapartida el agua fresca es pobre nutricionalmente para los requerimientos de elaboración de un buen compost”.</i> <p>c) En el Informe de Medidas Provisionales presentado a la SMA con fecha 27 de junio de 2019 (Anexo 3), se proporcionaron los siguientes registros:</p> <ul style="list-style-type: none"> - Cotización empresa SOLFEO SpA, N° SF-19-0354 de fecha 26 de junio de 2019, por concepto de succión, traslado y disposición final de 2 m³ de aguas con grasas vegetales. - Orden de compra N° 7199 de fecha 26 de junio de 2019 a empresa Mantención Industrial SOLFEO SpA por concepto de retiro de mantención industrial y disposición final de lodos. - Guía de despacho electrónica N° 718 de fecha 26 de junio de 2019 con descripción “Disposición final Inversiones Bosques del Mauco de 2 m³”. - Fotografía fechada 27 de junio de 2019, en la que se visualiza camión de vacío al costado de piscina de purines y operador con manguera conectada al mencionado camión, en la acción de succión desde la superficie de la piscina de purines. La piscina se aprecia con nivel de agua. Imagen N° 1.

Descripción del medio de prueba: Registro fotográfico entregado por el Titular, en donde se aprecia camión de vacío al costado de piscina de purines y operador con manguera conectada al mencionado camión, en la acción de succión en la piscina de purines; piscina se aprecia con nivel de agua.

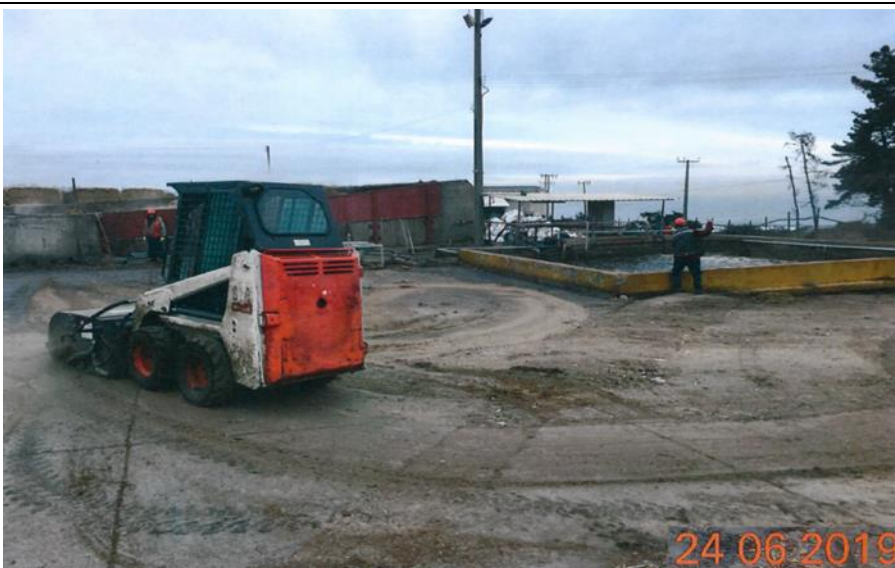
Imagen N° 2.

N°	Medida asociada	Hecho constatado	Conformidad técnica de la medida
		<ul style="list-style-type: none"> - Limpieza de la piscina de purines en forma quincenal, mediante una excavadora que retirará los sólidos aposados en el fondo de la piscina. - Construcción de una estructura que cubrirá la totalidad de la piscina de purines (...) - Capacitación quincenal a los trabajadores del área. - Aseo y limpieza diaria de la losa de acopio. - Adquisición de un equipo mini cargador (bobcat) para limpieza de losa. <p>c) En el Informe de Medidas Provisionales presentado a la SMA con fecha 27 de junio de 2019 (Anexo 3), el titular adjuntó los siguientes registros:</p> <ul style="list-style-type: none"> - Cotización BO-18/23314, de fecha 19 de junio de 2019, por concepto de adquisición de barredora marca BOBCAT para mini cargadores. - Registros fotográficos de fechas 24, 25, 26 y 27 de junio de 2019 donde se visualizan acciones de limpieza en losa de humectación. Imágenes N° 2 a N° 6.

Descripción del medio de prueba: Registro fotográfico entregado por el Titular, en donde se aprecia actividad de limpieza, mediante el uso de mini cargador frontal o bobcat, en sector losa de humectación.

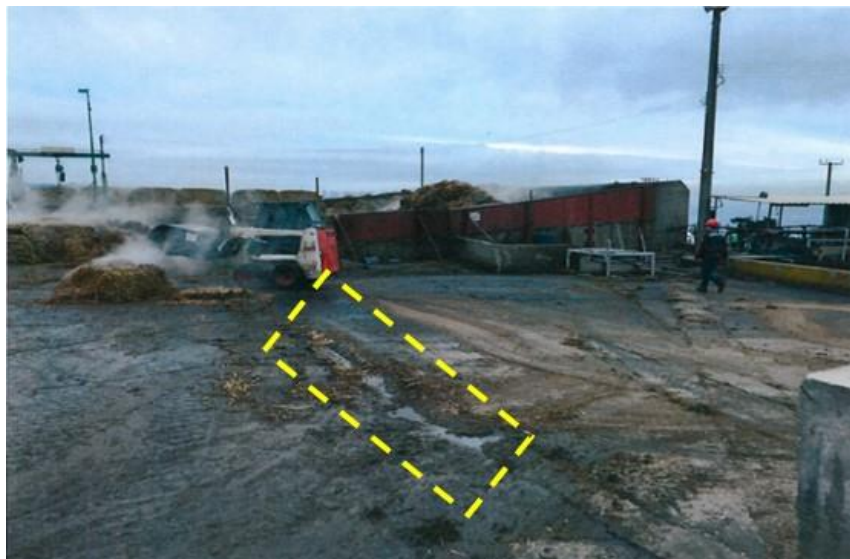
Imagen N° 5.

Descripción del medio de prueba: Registro fotográfico entregado por el Titular, en donde se aprecia actividad de limpieza en sector losa de humectación, mediante el uso de mini cargador frontal o bobcat. Se evidencia apozamiento en el sector.

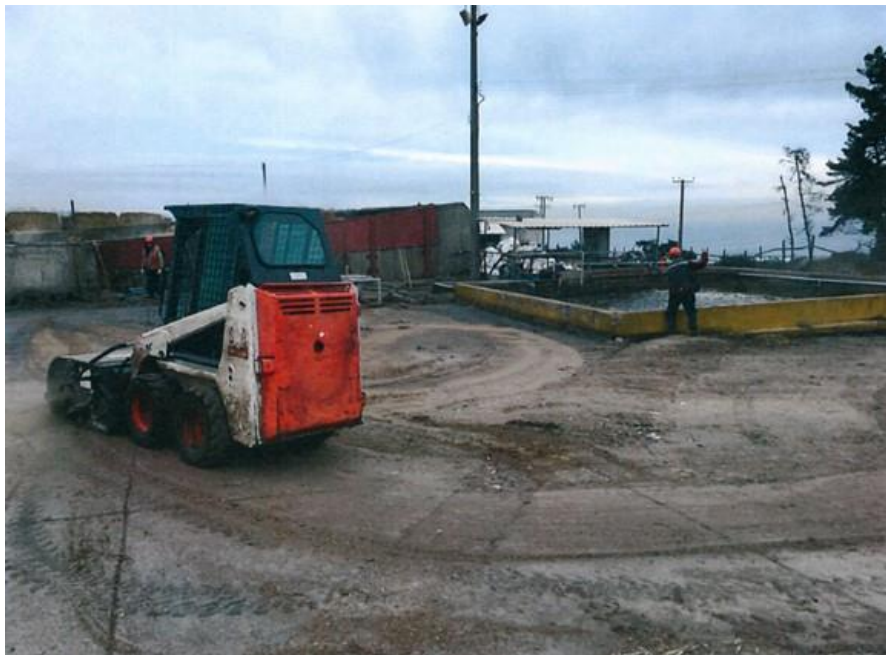
Imagen N° 6.

Descripción del medio de prueba: Registro fotográfico entregado por el Titular, en donde se aprecia actividad de limpieza en sector losa de humectación, mediante el uso de mini cargador frontal o bobcat. Se evidencia sector libre de pozas.
