## INFORME TECNICO DE FISCALIZACION AMBIENTAL

### Requerimiento de Ingreso al SEIA

### EXTRACCION DE ARIDOS EN FUNDO SANTA MARGARITA, EL TABO

DFZ-2018-2494-V-SRCA

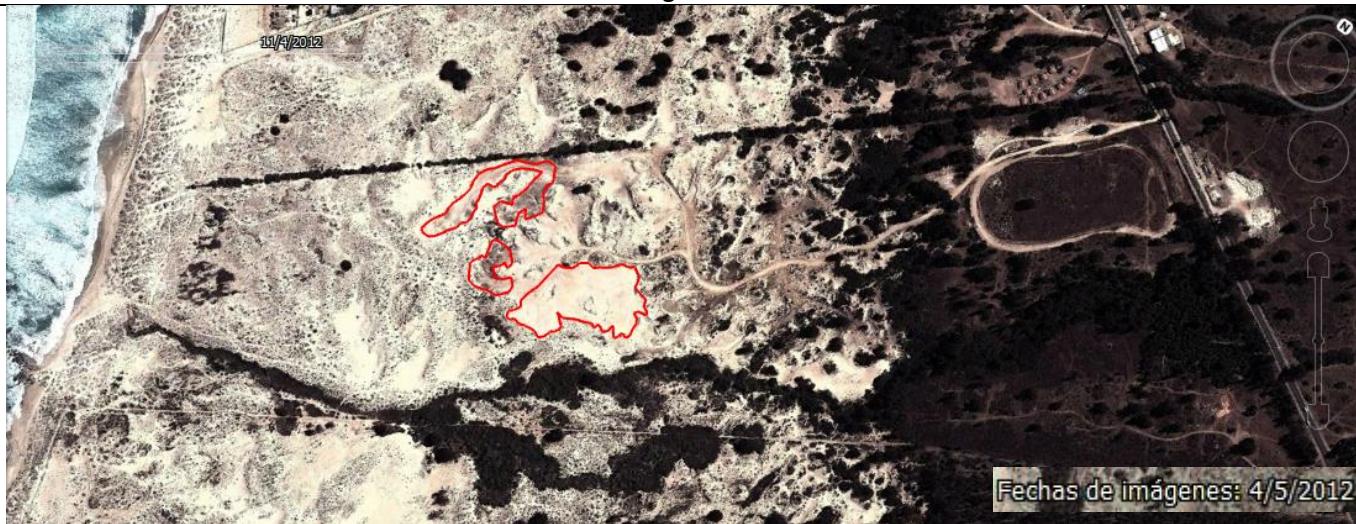
**Figura 2**

**Descripción medio de prueba:** En color rojo se señalan las superficies del Fundo Santa Margarita intervenidas por extracción de áridos año 2012 (Fuente: Elaboración propia en base a imagen Google Earth del 5 de abril de 2012).

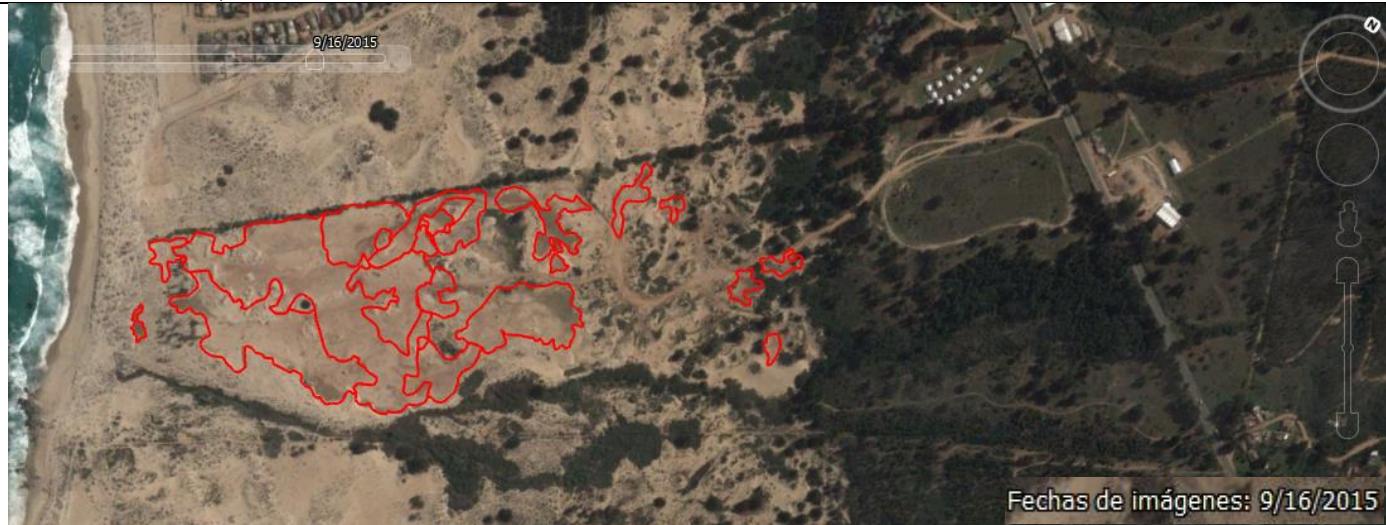
Figura 5

**Descripción medio de prueba:** En color rojo se señalan las superficies del Fundo Santa Margarita intervenidas por extracción de áridos al año 2015 (*Fuente*: Elaboración propia en base a imagen Google Earth del 16 de septiembre de 2015).

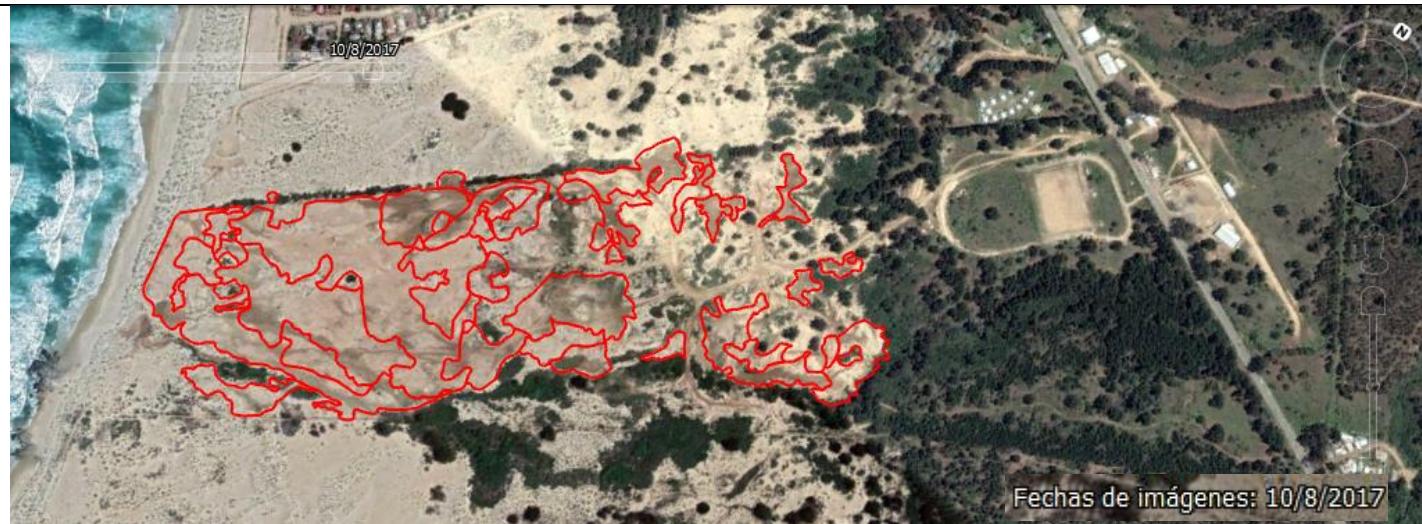
**Figura 7**

**Descripción medio de prueba:** Superficies del Fundo Santa Margarita intervenidas por extracción de áridos año al 2017 (*Fuente*: Elaboración propia en base a imagen Google Earth del 8 de octubre de 2017).

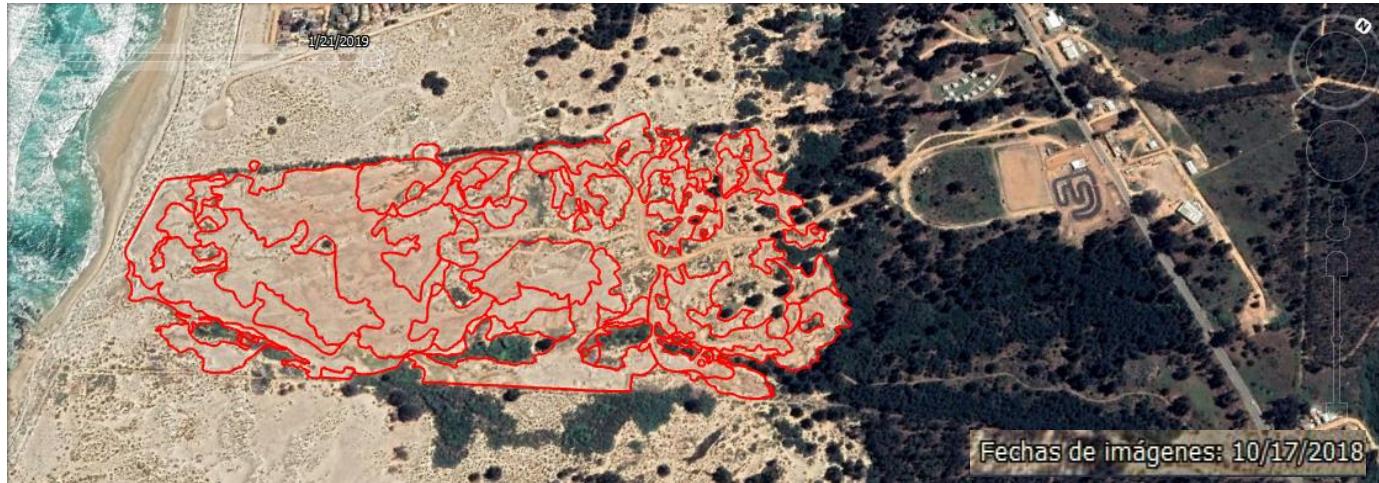
**Figura 8**

**Descripción medio de prueba:** Superficies del Fundo Santa Margarita intervenidas por extracción de áridos al año 2018.

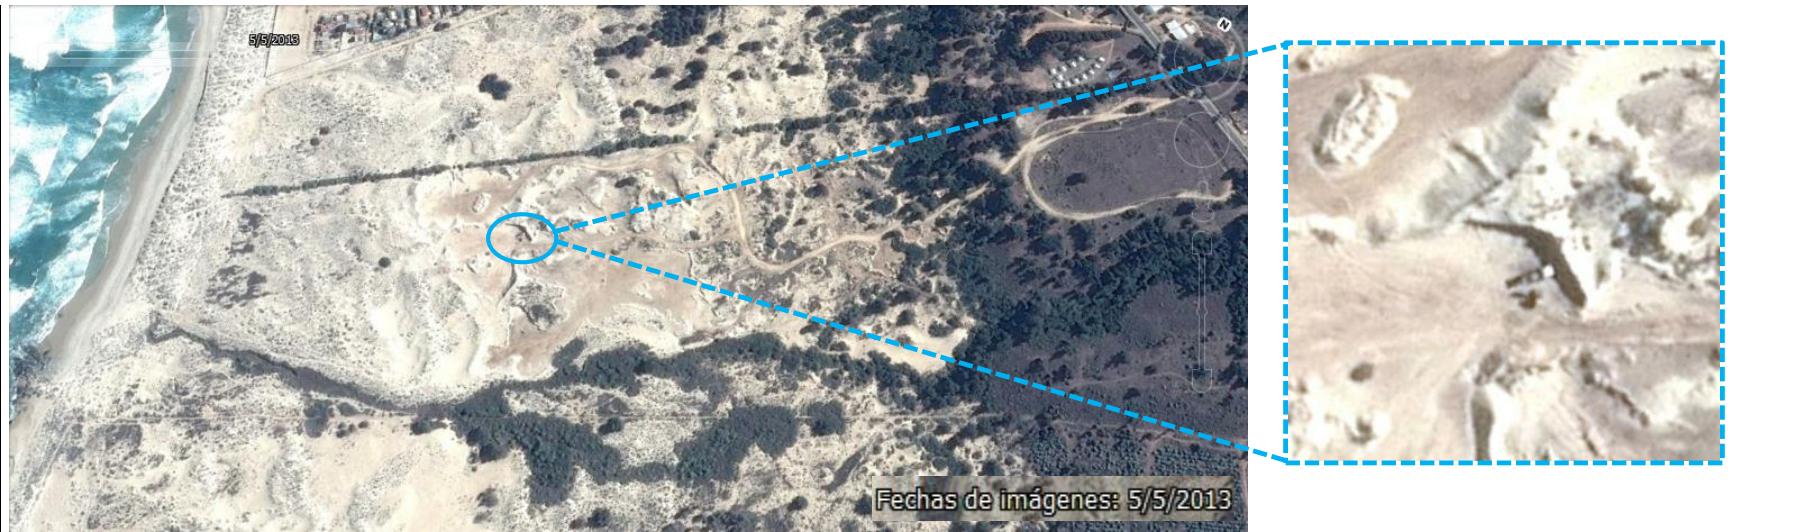
**Figura 10**

**Descripción medio de prueba:** En la imagen satelital se aprecia retroexcavadora y un camión en labores de extracción de áridos en el Fundo Santa Margarita el año 2013.

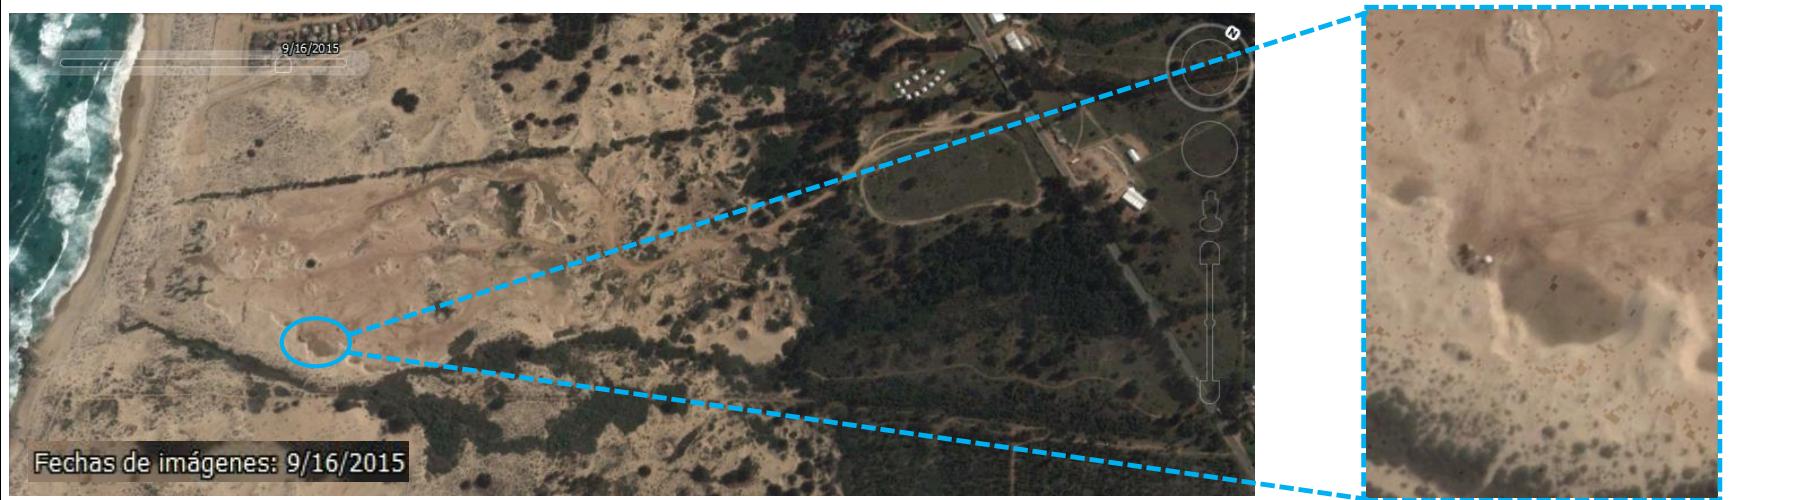
**Descripción medio de prueba:** En la imagen satelital se aprecia retroexcavadora y un camión en labores de extracción de áridos en el Fundo Santa Margarita el año 2015.

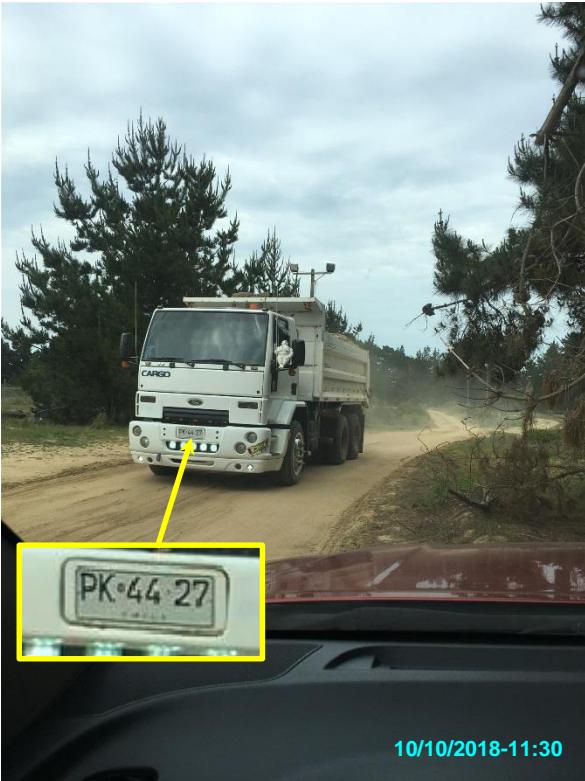
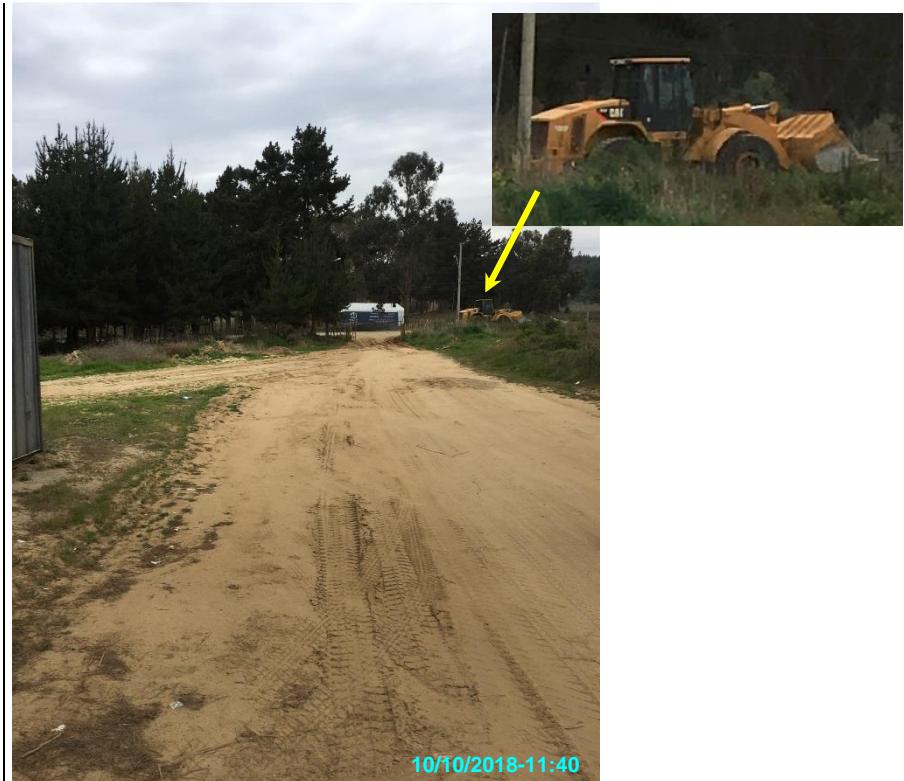
Fotografía 1	Fecha: 10 de octubre de 2018	Fotografía 2	Fecha: 10 de octubre de 2018
Coordenadas UTM, WGS84, Huso 19	Norte: 6.365.893 m. Este: 255.176 m.	Coordenadas UTM, WGS84, Huso 19	Norte: 6.293 444 m. Este: 255.209 m.
<b>Descripción del medio de prueba:</b>		<b>Descripción del medio de prueba:</b>	
Camión con tolva descubierta transportando arenas extraídas desde el Fundo Santa Margarita, el cual fue captado al momento del inicio de la inspección retirándose del lugar.		Retroexcavadora CAT utilizada para extracción de áridos en Fundo Santa Margarita, retirándose al momento del inicio de la inspección ambiental.

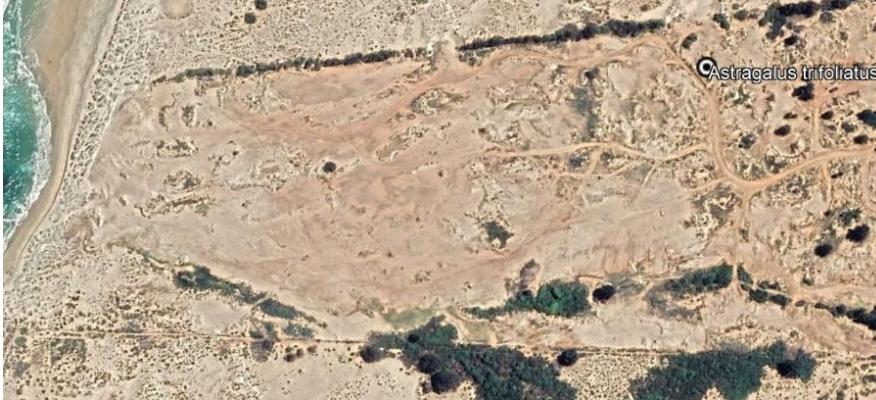
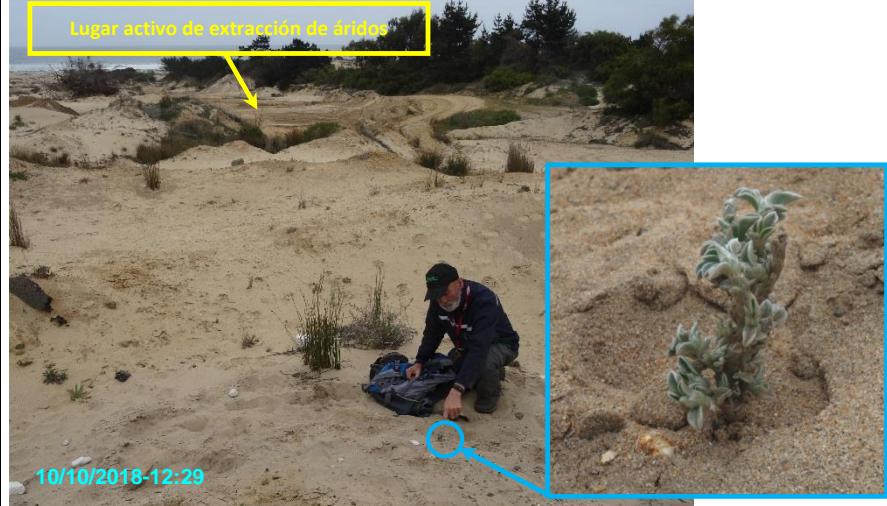
<b>Figura 14</b> <b>Coordenadas UTM, WGS84, Huso 19</b>   <b>Norte: 6.292.970 m.</b>   <b>Este: 254.730 m.</b> <b>Descripción medio de prueba:</b> En la imagen se visualiza el sector de la duna del Fundo Santa Margarita en donde la SMA y CONAF constataron la existencia de un ejemplar de <i>Astragalus trifoliatus</i> en inspección del 10 de octubre de 2018.	<b>Fotografía 5</b> <b>Coordenadas UTM, WGS84, Huso 19</b>   <b>Norte: 6.292.970 m.</b>   <b>Este: 254.730 m.</b> <b>Descripción medio de prueba:</b> En la imagen se visualiza la ubicación del ejemplar de <i>Astragalus trifoliatus</i> visto en inspección del 10 de octubre de 2018 y al fondo uno de los lugares activos de extracción de áridos constatados en la inspección.	<b>Fecha:</b> 10 de octubre de 2018

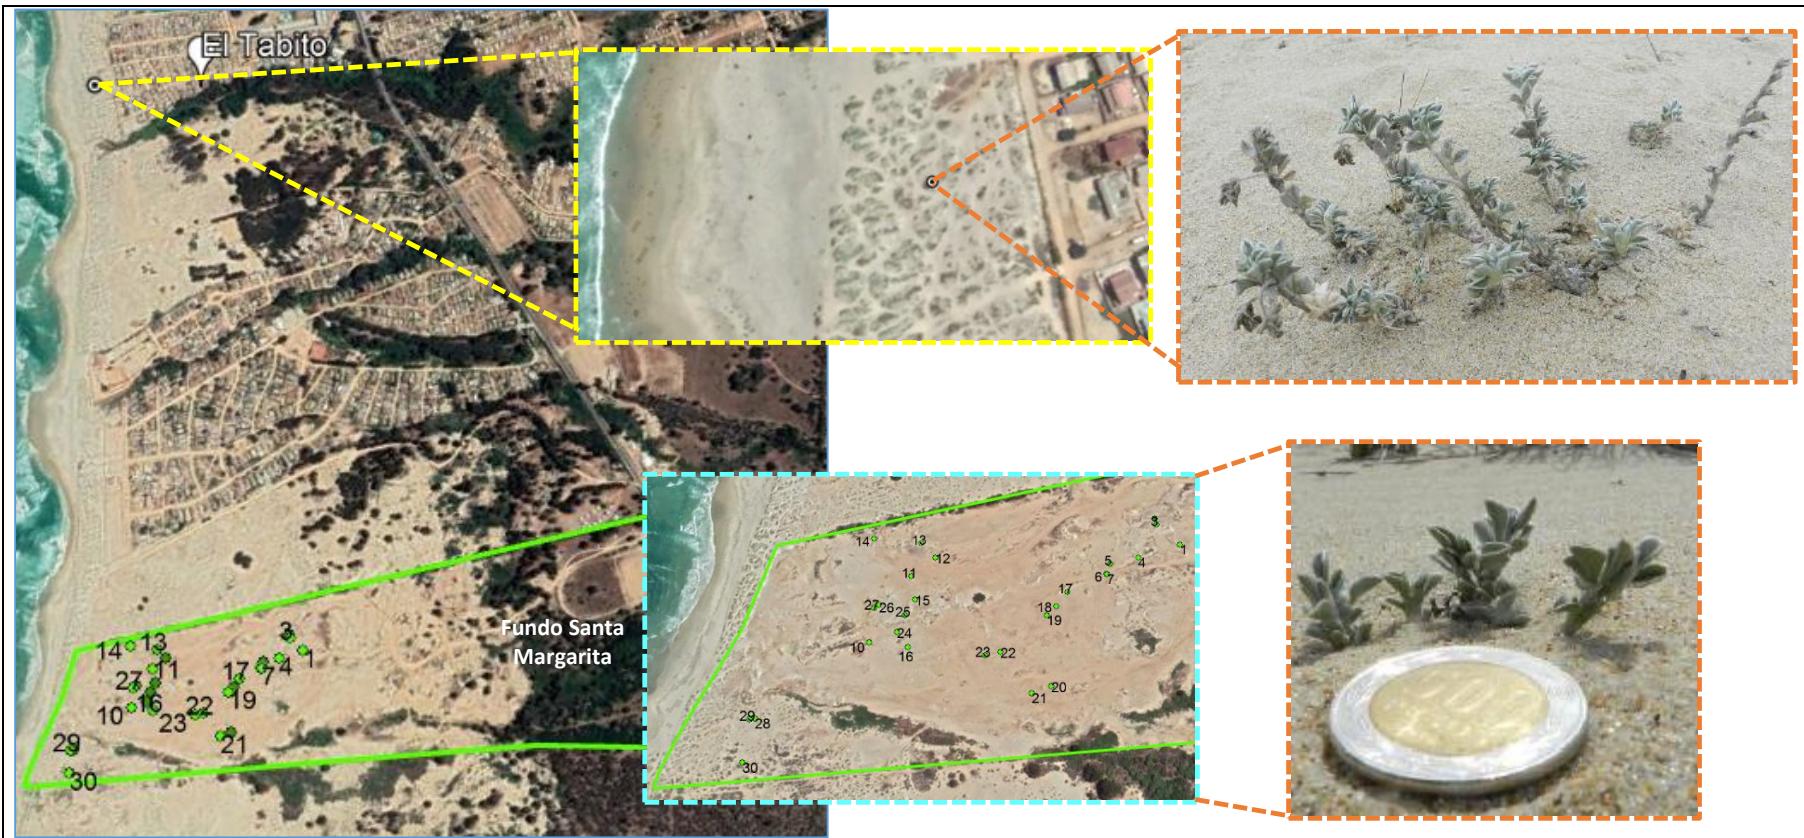
Figura 16

Registro de ejemplares de *Astragalus trifoliatus* encontrados entre octubre y diciembre de 2018 al interior del Fundo Santa Margarita, comuna de El Tabo.

- “El tamaño promedio de los ejemplares prospectados en el Fundo Santa Margarita, no sobrepasan los 4 cm. de longitud. Y muchos de ellos no se encuentran ramificados, a diferencia de los ejemplares que crecen en las dunas de El Tabito, a 1,3 km al norte de Santa Margarita, cuya envergadura es notablemente mayor, son plantas más robustas y presentan bastantes ramificaciones, (...) que se encuentran en un estado de madurez mayor que las de Santa Margarita, hecho corroborado por la gran cantidad de plantas con legumbres, y frutos maduros, abiertos, diseminados en las arenas de las dunas del El Tabito”. Este hecho se ilustra en la Figura 16.

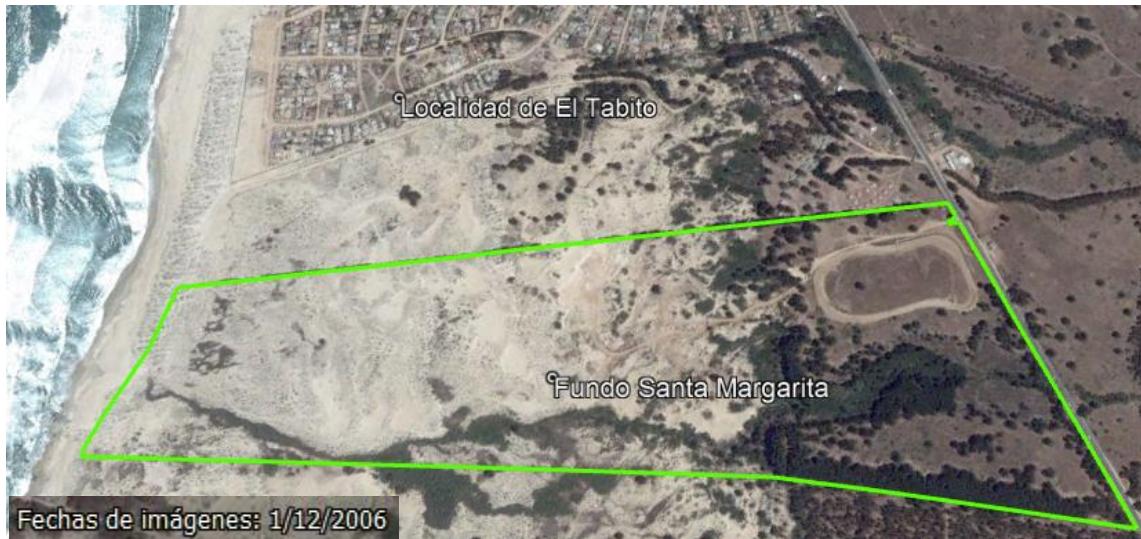
**Figura 18**

**Descripción medio de prueba:** Imagen de 2006, en donde se aprecia la situación de las dunas del Fundo Santa Margarita mayormente sin intervención, previo a la extracción de áridos.

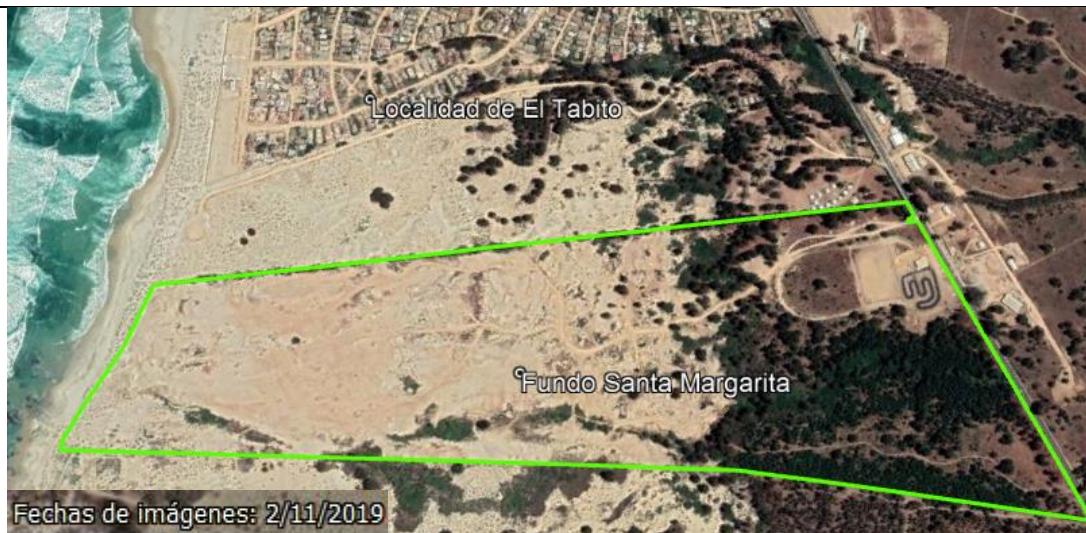
**Figura 19**

**Descripción medio de prueba:** Imagen del año 2019, en donde se aprecia la situación de las dunas del Fundo Santa Margarita intervenidas por la extracción de áridos realizada por Establecimientos de Turismo Aquelarre Ltda., evidenciándose alteración en su superficie y geomorfología con respecto a las dunas de la localidad de El Tabito ubicadas inmediatamente al nor-poniente del Fundo Santa Margarita y la situación previa al año 2006 sin extracción de áridos (Figura 18).

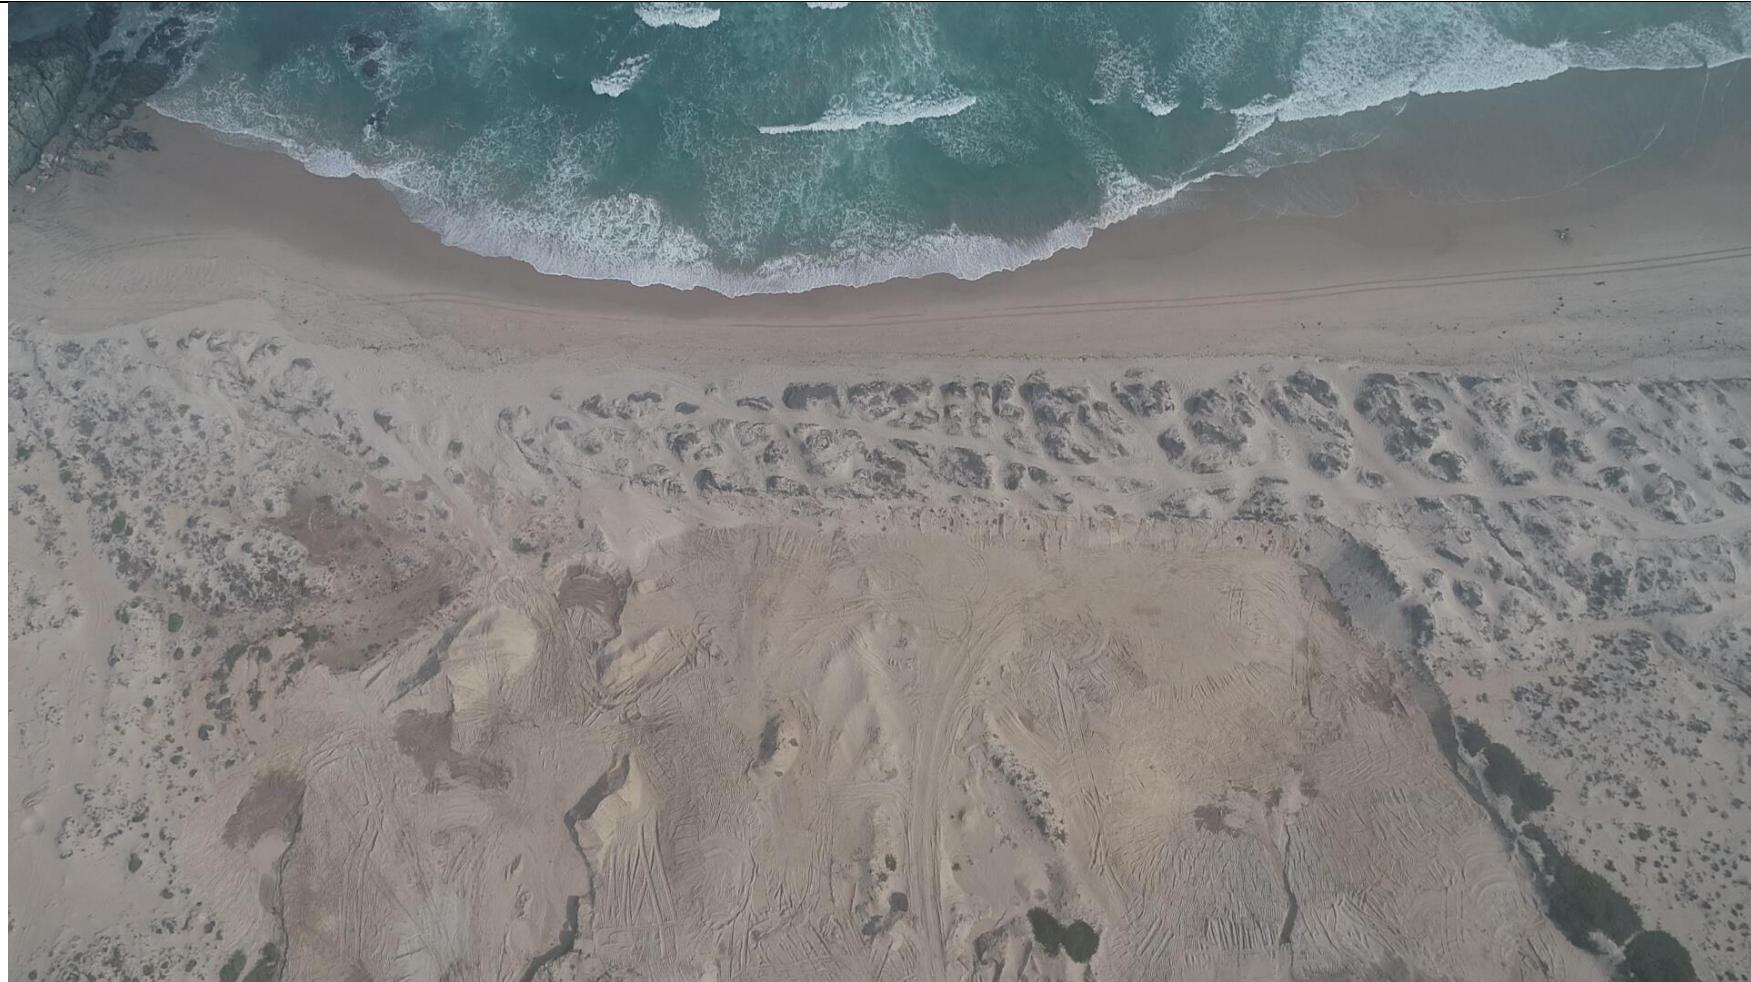
<b>Fotografía 6</b>	<b>Fecha:</b> 25 de julio de 2018
<b>Coordenadas UTM, WGS84, Huso 19</b>	<b>Norte:</b> 6.292.443 m. <b>Este:</b> 254.227 m.
<b>Descripción medio de prueba:</b>	
Imagen realizada mediante vuelo en drone proporcionada por el denunciante, correspondiente a la porción final del Fundo Santa Margarita que limita con la playa, en donde se aprecia al centro de la imagen la superficie y geomorfología de las dunas afectadas por la extracción de áridos y las múltiples huellas dejadas por los vehículos y maquinarias utilizados en las labores de extracción.

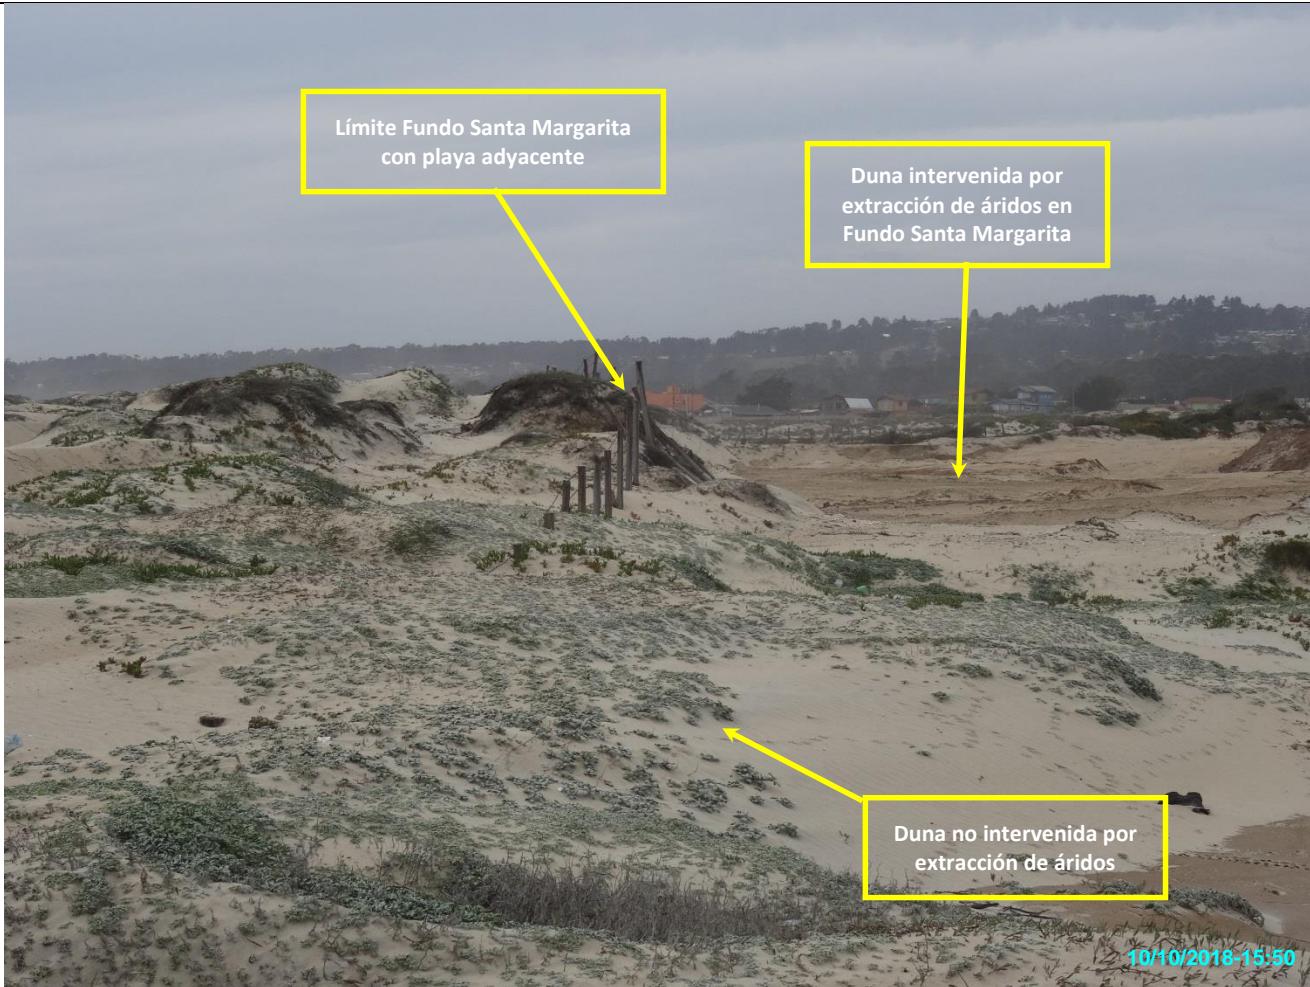
Fotografía 7	Fecha: 10 de octubre de 2018
Coordenadas UTM, WGS84, Huso 19	Norte: 6.292.443 m. Este: 254.227 m.
<b>Descripción medio de prueba:</b>	
Imagen captada al momento de la inspección realizada por la SMA a la porción final del fundo Santa Margarita que limita con la playa, en donde se aprecia en primer plano dunas no intervenidas por extracción de áridos y en segundo plano el terreno intervenido por extracción de áridos.

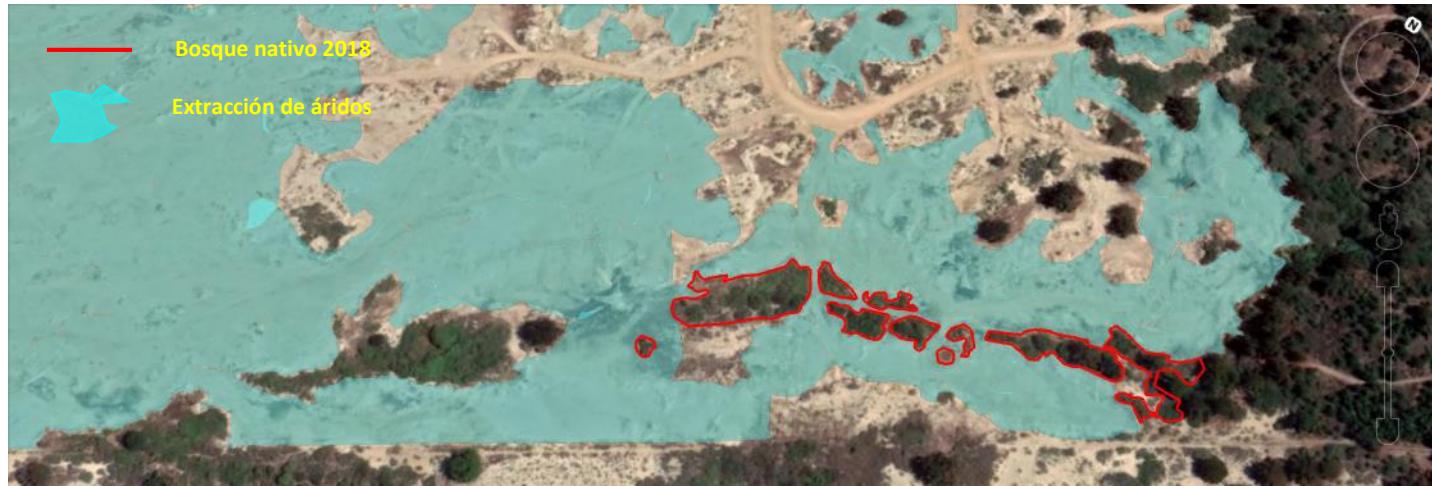
Figura 21

**Descripción medio de prueba:** En la imagen se aprecia la superficie de bosque nativo disminuida (polígono de borde color rojo) como resultado de la extracción sistemática de áridos al interior del Fundo Santa Margarita (polígono color calipso).

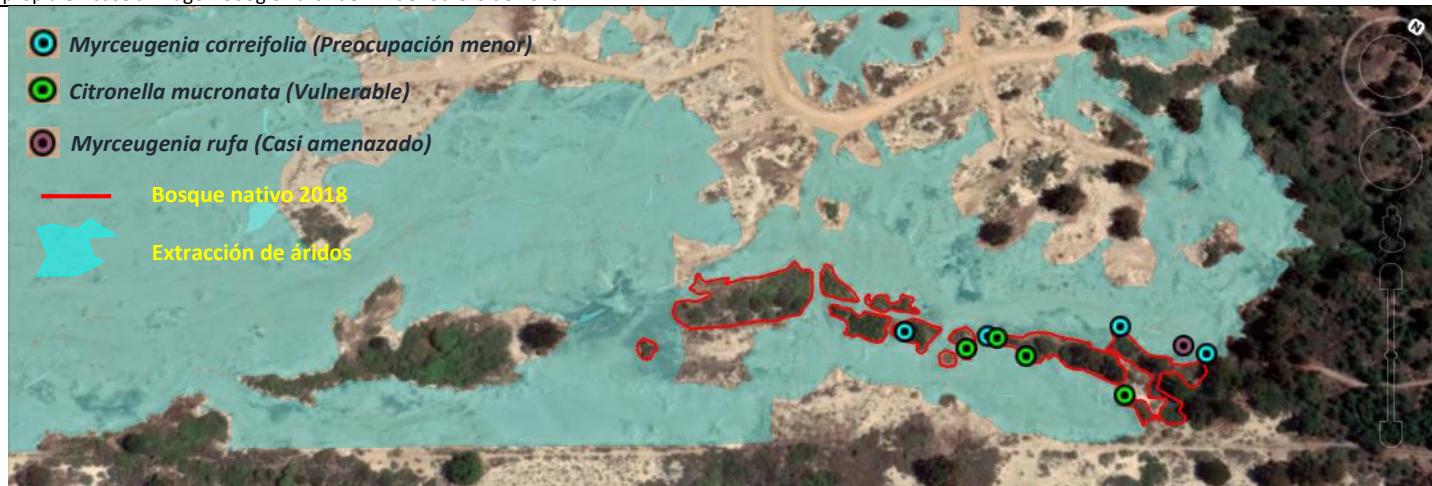
Figura 22

**Descripción medio de prueba:** En la imagen se aprecia la ubicación de los ejemplares de las tres especies de flora en categoría de conservación que forman parte del bosque nativo y que resultaron también afectadas como resultado de la extracción sistemática de áridos al interior del Fundo Santa Margarita.

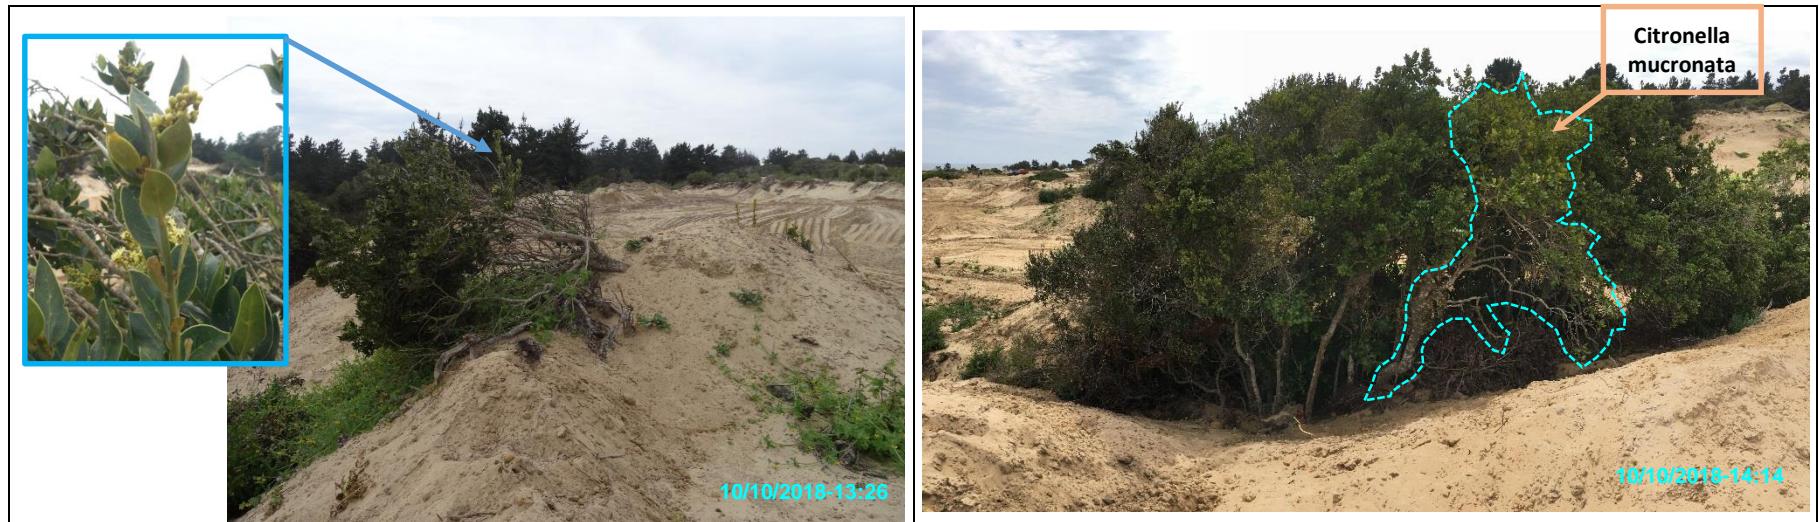
<b>Fotografía 8</b>	<b>Fecha:</b> 10 de octubre de 2018
Coordenadas UTM, WGS84, Huso 19	Norte: 6.292.803 m. Este: 254.996 m.
<b>Descripción medio de prueba:</b> Ejemplar vivo de <i>Citronella mucronata</i> inclinado producto de talud de arena removida por la extracción de áridos. A la izquierda, detalle de flor y hojas.

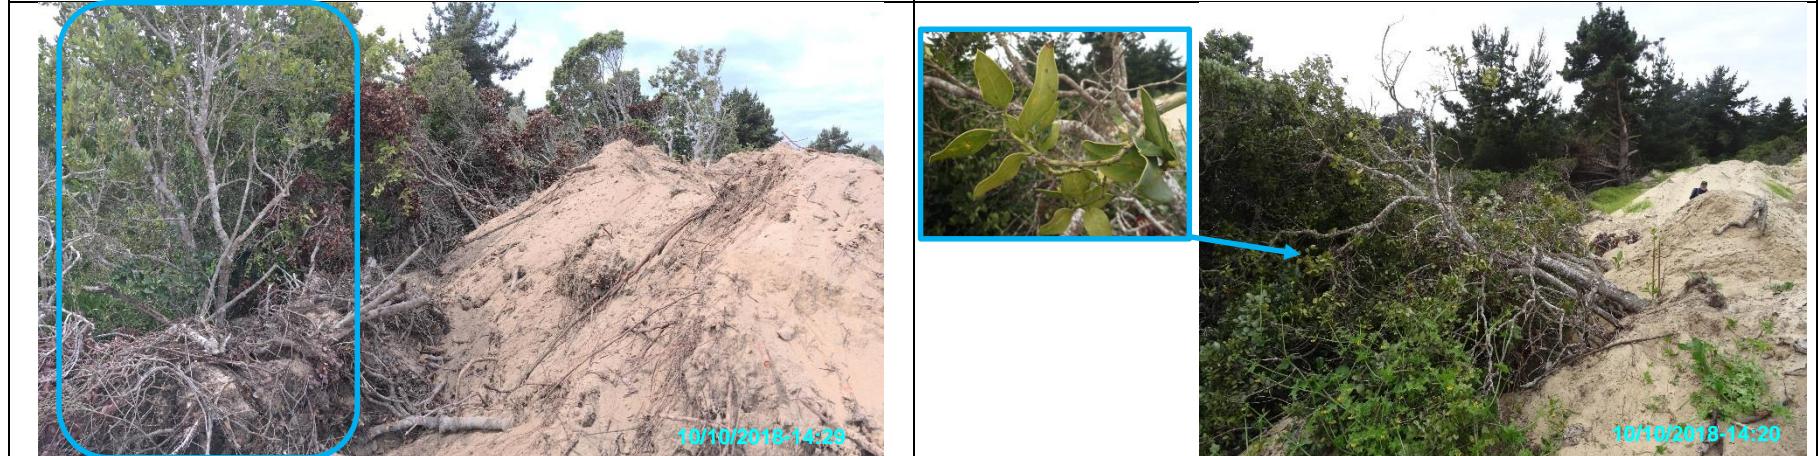
<b>Fotografía 10</b>	<b>Fecha:</b> 10 de octubre de 2018
Coordenadas UTM, WGS84, Huso 19	Norte: 6.292.803 m. Este: 254.996 m.
<b>Descripción medio de prueba:</b> Ejemplar de <i>Citronella mucronata</i> vivo con la parte baja de su tronco cubierta con talud de arena y ramas, como resultado de extracción de áridos.

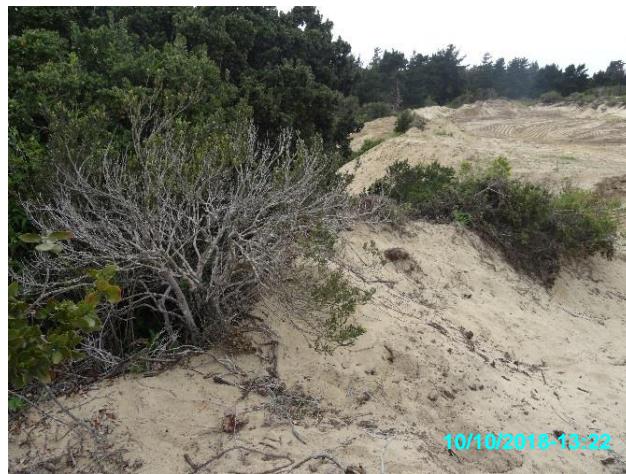
<b>Fotografía 12</b>	<b>Fecha:</b> 10 de octubre de 2018
<b>Coordenadas UTM, WGS84, Huso 19</b>	<b>Norte:</b> 6.292.792 m. <b>Este:</b> 254.962 m.

Ejemplar de *Myrceugenia correifolia* (Petrillo) con aproximadamente 3/4 partes de su tronco cubiertas por talud de arena.

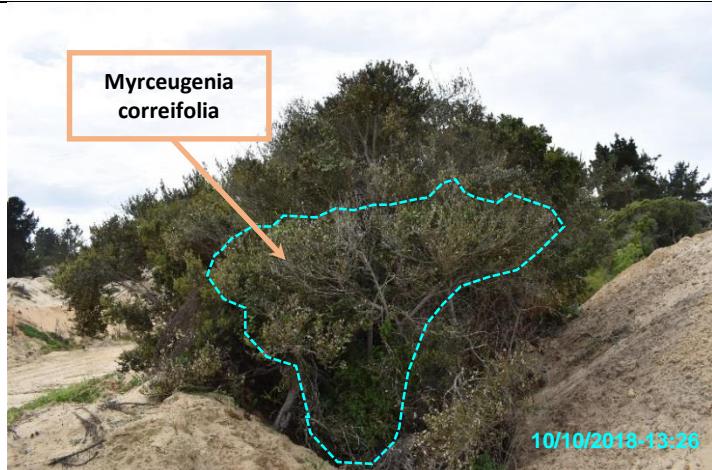
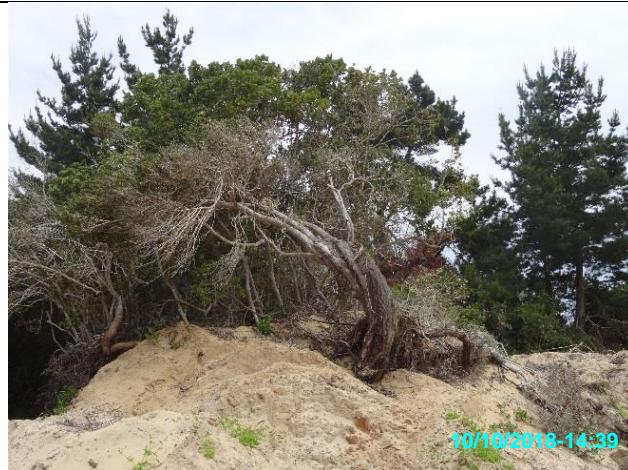
<b>Fotografía 13</b>	<b>Fecha:</b> 10 de octubre de 2018	<b>Fotografía 14</b>	<b>Fecha:</b> 10 de octubre de 2018
<b>Coordenadas UTM, WGS84, Huso 19</b>	<b>Norte:</b> 6.292.816 m. <b>Este:</b> 254.002 m.	<b>Coordenadas UTM, WGS84, Huso 19</b>	<b>Norte:</b> 6.292.863 m. <b>Este:</b> 255.061 m.
<b>Descripción medio de prueba:</b> Ejemplar vivo de <i>Myrceugenia correifolia</i> afectado en la parte baja de su tronco por talud de arenas.		<b>Descripción medio de prueba:</b> Ejemplar de <i>Myrceugenia correifolia</i> con parte de sus raíces expuestas y su follaje seco, como resultado de extracción de áridos.

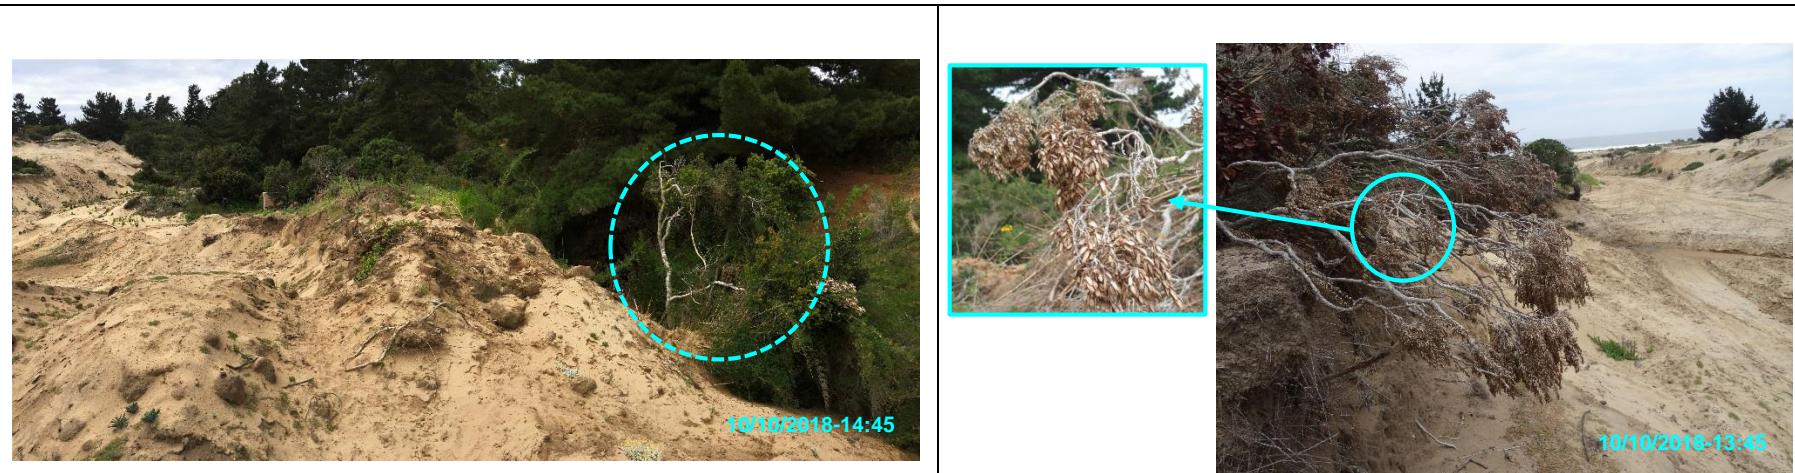
<b>Fotografía 15</b>	<b>Fecha:</b> 10 de octubre de 2018	<b>Fotografía 16</b>	<b>Fecha:</b> 10 de octubre de 2018
Coordinadas UTM, WGS84, Huso 19	Norte: 6.292.876 m. Este: 255.109 m.	Coordinadas UTM, WGS84, Huso 19	Norte: 6.292.873 m. Este: 255.096 m.
<b>Descripción medio de prueba:</b>		<b>Descripción medio de prueba:</b>	
Ejemplar vivo de <i>Myrceugenia correifolia</i> al interior de una quebrada y que presenta parte de su tronco cubierto por talud de arena depositado.		Ejemplar muerto de <i>Myrceugenia rufa</i> , como resultado de extracción de áridos al interior del Fundo Santa Margarita.

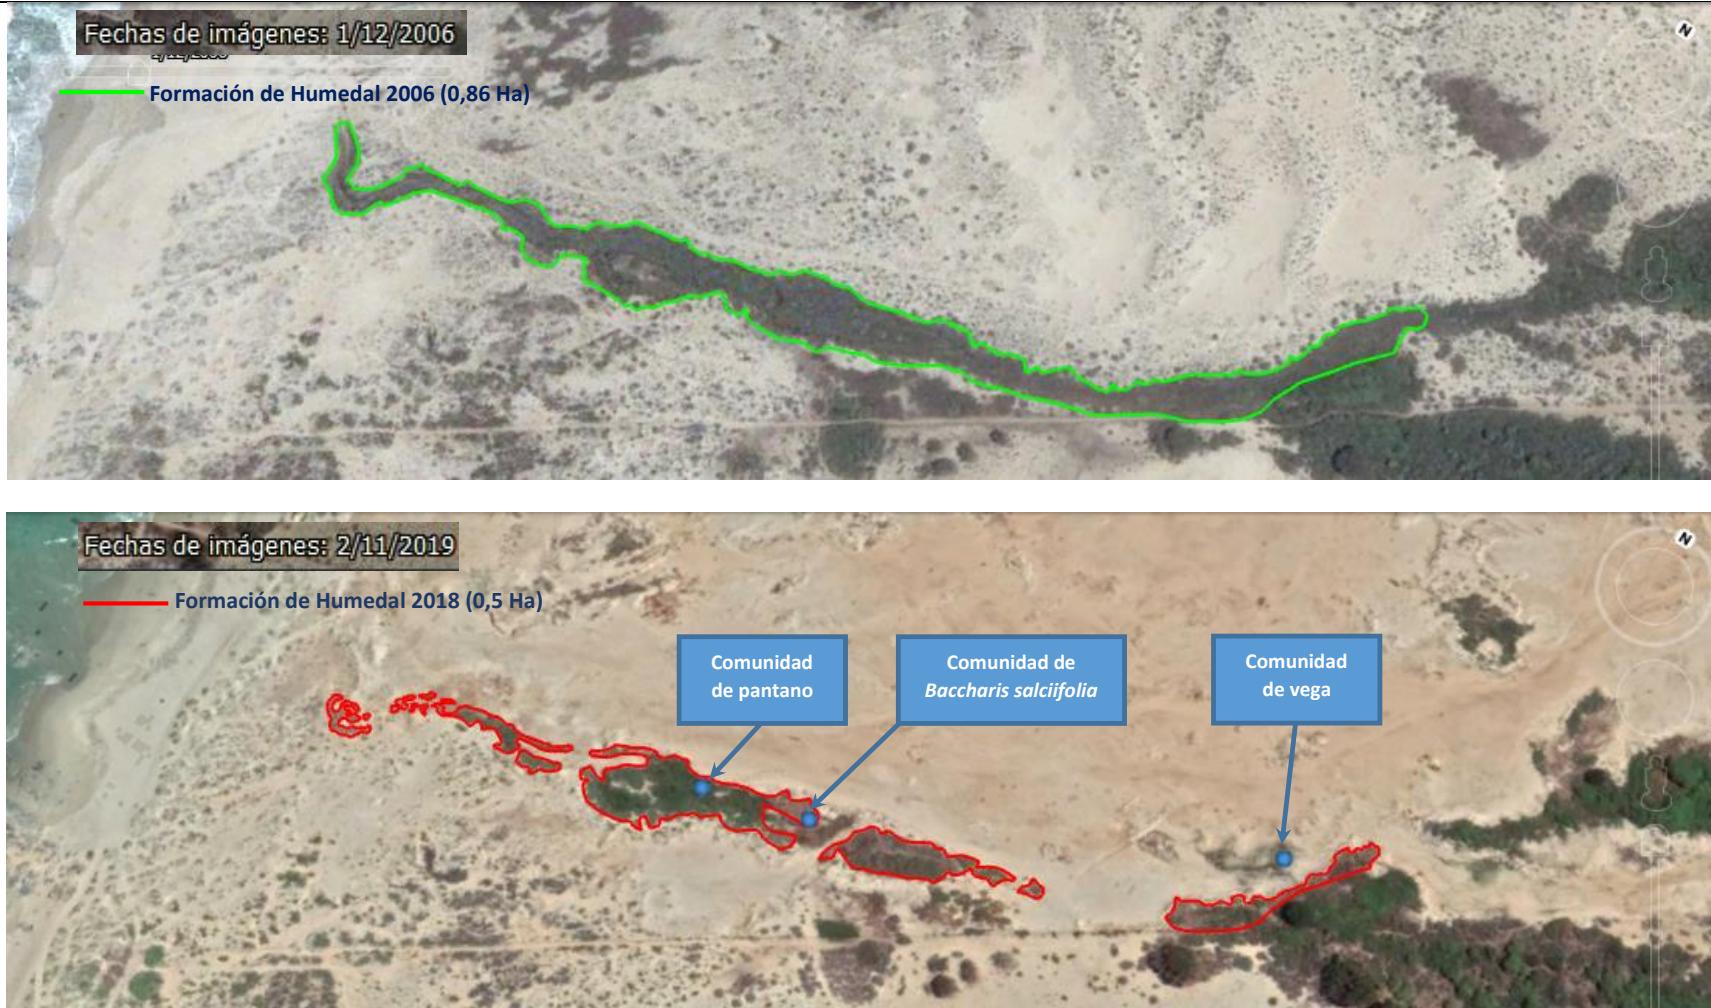
<b>Número de hecho constatado: 5</b>	<b>Estación N°: 6.</b>
<b>Documentación Revisada:</b> ID 8.	
<b>Hechos constatados y resultados de examen de Información:</b>	
<p>a) Durante el recorrido realizado en terreno a los sectores de duna con vegetación natural, se visitó el sector del Fundo Santa Margarita que limita con la playa en donde también se ha realizado extracción de áridos, efectuándose registro fotográfico de una formación de humedal con un espejo de agua existente (Fotografías 7 y 17).</p> <p>b) Del análisis de imágenes satelitales en gabinete por medio del programa Google Earth Pro, así como del examen de información a antecedentes remitidos por el Titular, es posible constatar que una superficie de 0,4 [Ha] de una formación de humedal resultó intervenida por habilitación de vías de acceso y despeje de su superficie vegetacional, debido a la extracción de áridos en forma sistemática al interior del Fundo Santa Margarita, evidenciándose diferencias en comparación a la situación de dicha formación en forma previa a la intervención del terreno para extraer áridos (Figuras 24 y 25).</p> <p>c) Del examen de información al documento “Informe Flora y Vegetación del Fundo Santa Margarita” remitido por Establecimientos de Turismo Aquejarre a la SMA (Anexo 18), se destacan los siguientes antecedentes.</p> <ul style="list-style-type: none"> <li>• El Titular identifica en su informe la existencia de una formación de humedal “<i>en el curso inferior de la quebrada</i>”, en donde “<i>se forman sectores inundados que sustentan una vegetación de pantano y vega</i>” (Figura 26).</li> <li>• De acuerdo al informe del Titular, la formación de humedal se encuentra conformada por una comunidad de pantano de <i>Gunnera tinctoria</i>, una comunidad de vega de <i>Erythranthe glabrata</i> y <i>Eleocharis radicans</i>, y una comunidad arbustiva de <i>Baccharis salicifolia</i>.</li> <li>• Respecto a la comunidad de pantano de <i>Gunnera tinctoria</i> (Nalca), el Titular indica en su informe que ésta se encuentra ubicada “al final del curso de agua de la quebrada, con inundación permanente” y que constituye “<i>un paisaje muy llamativo estéticamente por la fisonomía de hierba gigante de la nalca, pero además representa hábitat y refugio para fauna silvestre (Ej: quique, aves, etc)</i>” (Fotografía 17).</li> <li>• En relación a la comunidad de vega de <i>Erythranthe glabrata</i> y <i>Eleocharis radicans</i>, en su informe el Titular indica que “<i>son praderas muy bajas, que prosperan en estos sitios planos y abiertos con acumulación evidente de humedad, pero sin llegar a inundarse</i>” (Fotografía 18).</li> <li>• En cuanto a la comunidad arbustiva de <i>Baccharis salicifolia</i>, en su informe el Titular señala que dicho se encuentra ubicada “<i>en el área media de la quebrada, en el fondo de la quebrada, pero con un sustrato arenoso y seco, es decir, sin humedad en la superficie</i>” (Fotografía 19).</li> <li>• La estructura florística de la formación de humedal se encuentra conformada por 33 especies, según el informe preparado por el Titular, de las cuales el 52% corresponde a especies nativas, el 12% a especies endémicas y un 36% a especies introducidas. De lo anterior, se observa por parte de la SMA que en la formación de humedal predominan especies nativas.</li> </ul>
