## INFORME TECNICO DE FISCALIZACION AMBIENTAL

### Requerimiento de Ingreso al SEIA

### EXTRACCION DE ARIDOS EN FUNDO SANTA MARGARITA, EL TABO

DFZ-2018-2494-V-SRCA

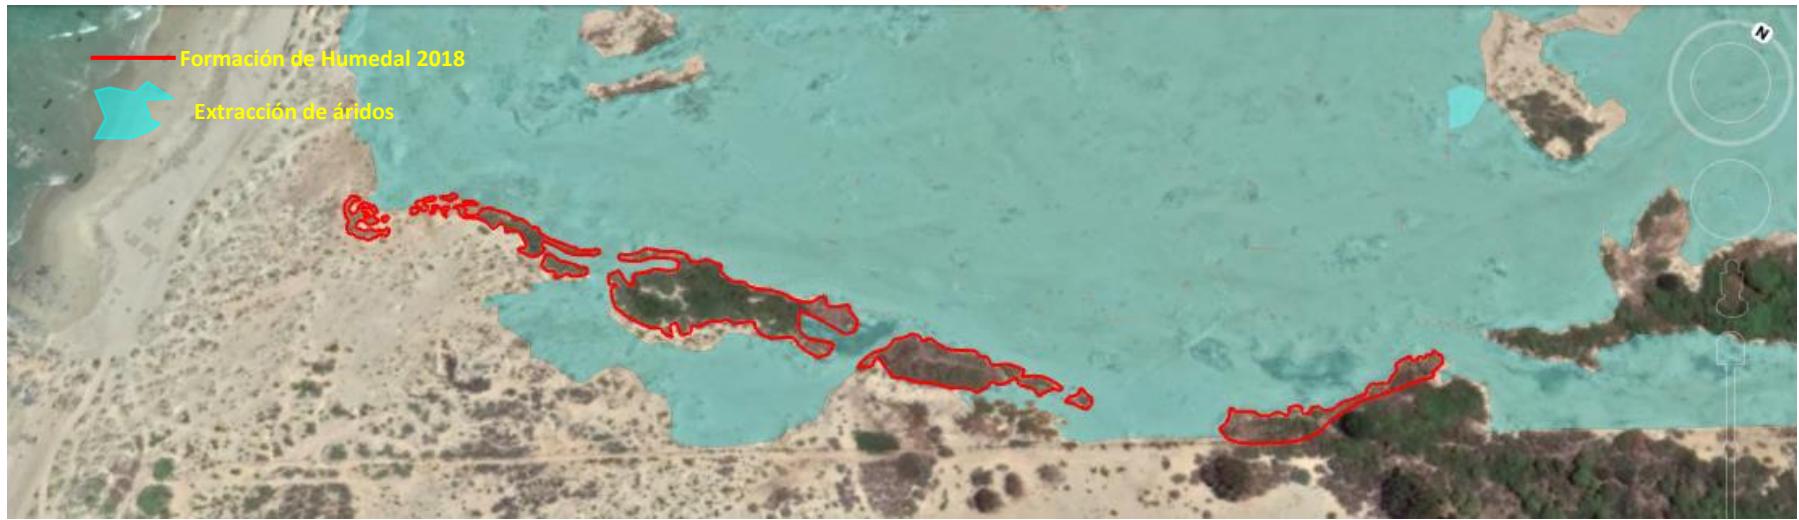
**Figura 25**

En la imagen se aprecia la superficie de formación de humedal disminuida (polígono de borde color rojo) como resultado de la extracción sistemática de áridos al interior del Fundo Santa Margarita (polígonos color calipso).

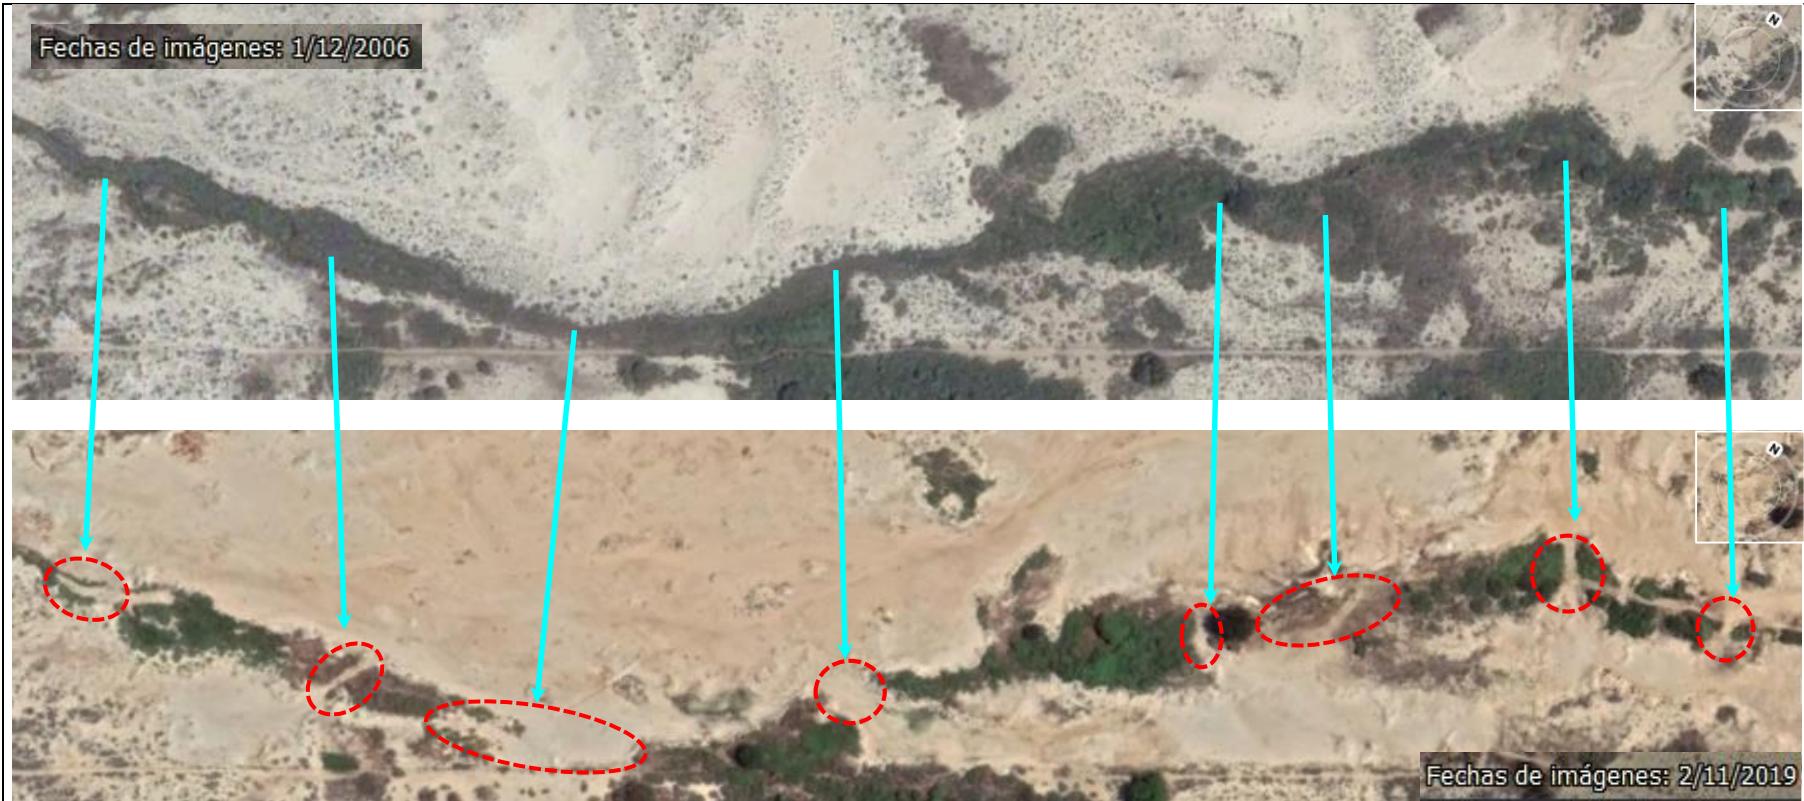
**Figura 27**

<b>Número de hecho constatado: 6</b>	<b>Estación N°: 2 y 6.</b>
<b>Documentación Revisada:</b> -----	
<b>Hechos constatados:</b>	
<p>a) Una extensión de 226 [m] lineales de la quebrada en la cual se desarrolla bosque y matorral nativo, se encuentran interrumpidos por caminos que fueron habilitados para acceder a sectores de extracción de áridos, en comparación a la situación de continuidad natural que presentaba la misma quebrada previo a la intervención del terreno para extraer áridos (Figura 27 y fotografías 20-21). Cabe observar que a lo largo de la quebrada intervenida fluye el estero Santa Margarita, de régimen esporádico (Figuras 29-30). Al momento de la inspección a los sectores con bosque, se constató que no escurría agua por la quebrada.</p> <p>b) En una extensión de 174 [m] lineales, los dos márgenes o riberas de la quebrada se encuentran cubiertos con taludes de arena y ramas de vegetación cortada que fueron removidas por la intervención de dunas para extraer áridos (Figura 28 y fotografías 9, 10 y 12).</p>

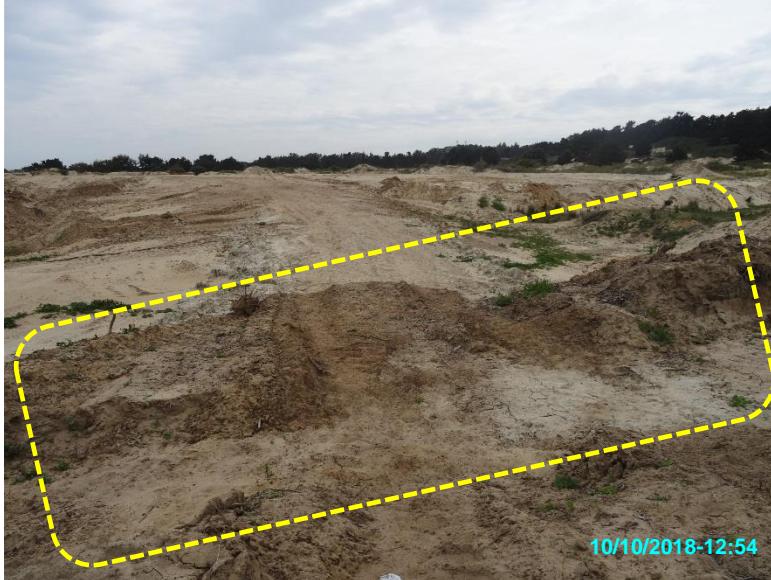
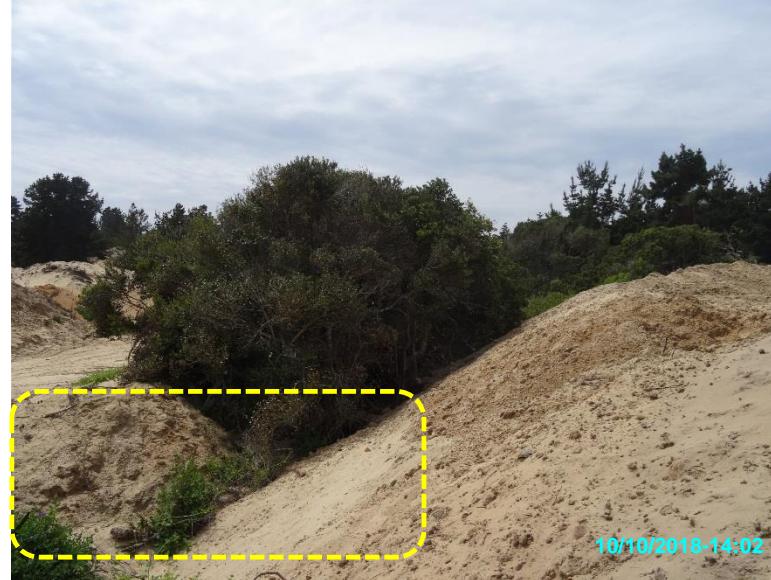
<b>Fotografía 20</b>	<b>Fecha:</b> 10 de octubre de 2019	<b>Fotografía 21</b>	<b>Fecha:</b> 10 de octubre de 2019
Coordenadas UTM, WGS84, Huso 19	<b>Norte:</b> 6.292.729 m. <b>Este:</b> 254.831 m.	Coordenadas UTM, WGS84, Huso 19	<b>Norte:</b> 6.292.805 m. <b>Este:</b> 254.980 m.
<b>Descripción medio de prueba:</b> En las dos imágenes se aprecia depositación de material en la quebrada que sustenta bosque nativo, a lo largo de su extensión al interior del fundo Santa Margarita, con motivo de habilitación de vías de accesos a sectores de extracción de áridos y remoción de material.

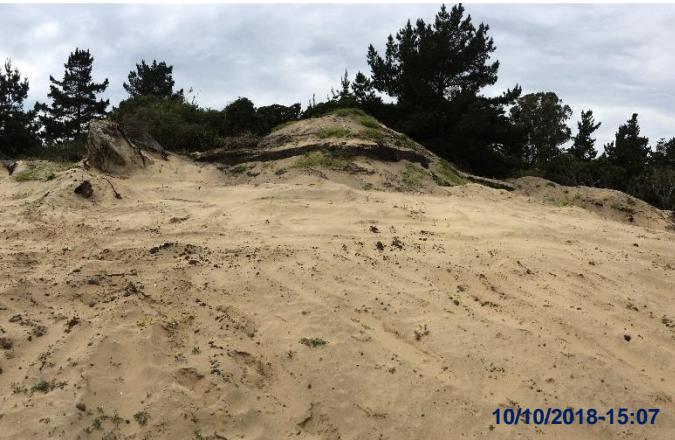
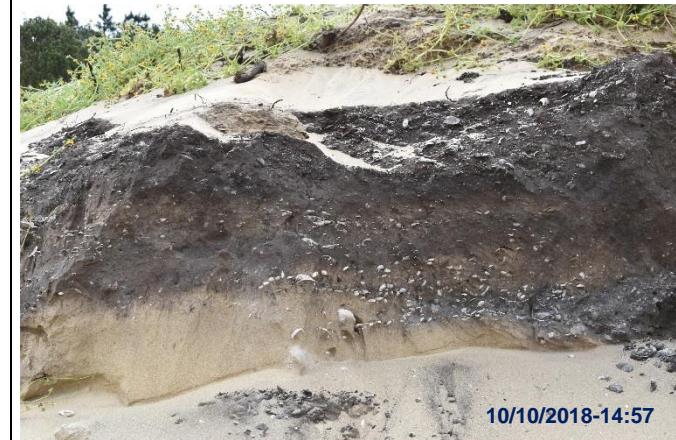
<b>Fotografía 22</b> Coordenadas UTM, WGS84, Huso 19		<b>Fecha:</b> 10 de octubre de 2019 <b>Norte:</b> 6.292.992 m. <b>Este:</b> 255.093 m.		<b>Fotografía 23</b> Coordenadas UTM, WGS84, Huso 19	
<b>Descripción medio de prueba:</b> Vista general del conchal intervenido al interior del Fundo Santa Margarita como consecuencia de la extracción de áridos.			<b>Descripción medio de prueba:</b> Perfil descubierto en donde se puede apreciar el conchal en toda su magnitud.

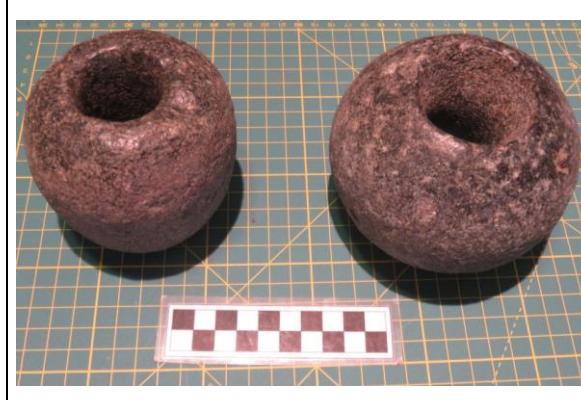
10/10/2018-14:57
<b>Fotografía 24</b> <b>Descripción medio de prueba:</b> Evidencia de la primera piedra horadada hallada en primer plano y al fondo vista del perfil descubierto del conchal.	<b>Fotografía 25</b> <b>Descripción medio de prueba:</b> Evidencia de la primera piedra horadada perteneciente al conchal encontrado.	<b>Fotografía 26</b> <b>Descripción medio de prueba:</b> Evidencia de las dos piedras depositadas en el Museo de Historia Natural e Histórico de San Antonio.	<b>Fuente:</b> Informe de Hallazgo Arqueológico Museo de Historia Natural e Histórico de San Antonio (Febrero 2019).

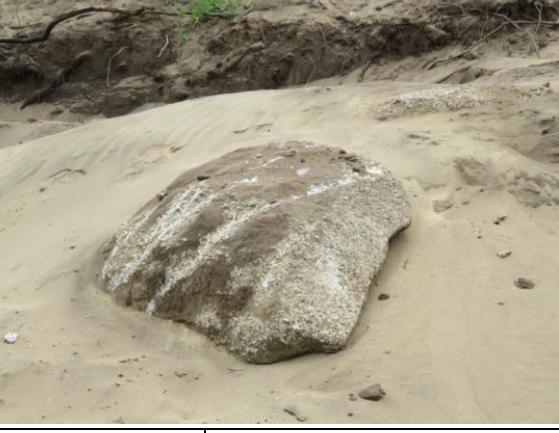
<b>Fotografía 27</b>	<b>Fecha:</b> Octubre de 2019	<b>Fotografía 28</b>	<b>Fecha:</b> Octubre de 2019
<b>Descripción medio de prueba:</b>		<b>Descripción medio de prueba:</b>	
A la izquierda vestigios de núcleo y a la derecha vestigio de una piedra de moler.		Roca removida en el sector del conchal con evidencia de marcas de máquina retroexcavadora.

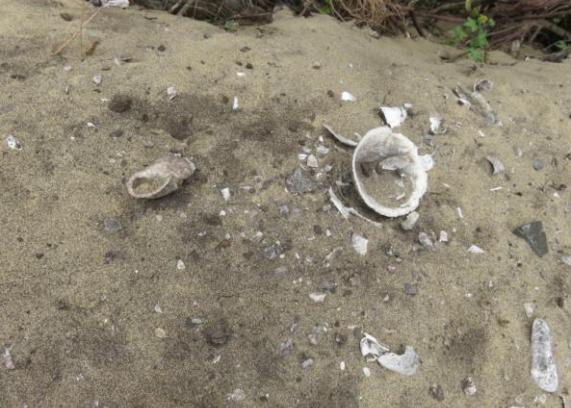
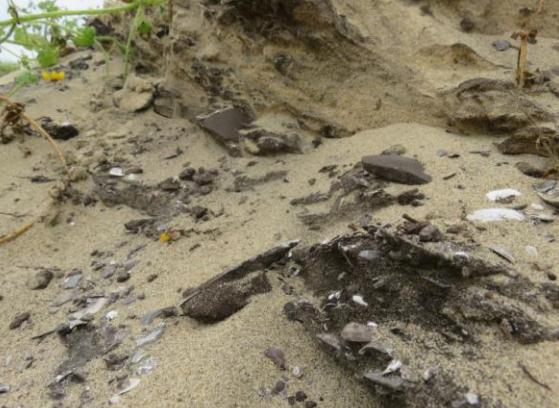
<b>Fotografía 29</b>	<b>Fecha:</b> Octubre de 2019	<b>Fotografía 30</b>	<b>Fecha:</b> Octubre de 2019
<b>Descripción medio de prueba:</b>		<b>Descripción medio de prueba:</b>	
Detalle de las diferentes especies de moluscos encontrados en el conchal arqueológico.		Detalle de restos de material cerámico fragmentado.	
<u>Fuente:</u> Informe de Hallazgo Arqueológico Museo de Historia Natural e Histórico de San Antonio (Febrero 2019).		<u>Fuente:</u> Informe de Hallazgo Arqueológico Museo de Historia Natural e Histórico de San Antonio (Febrero 2019).

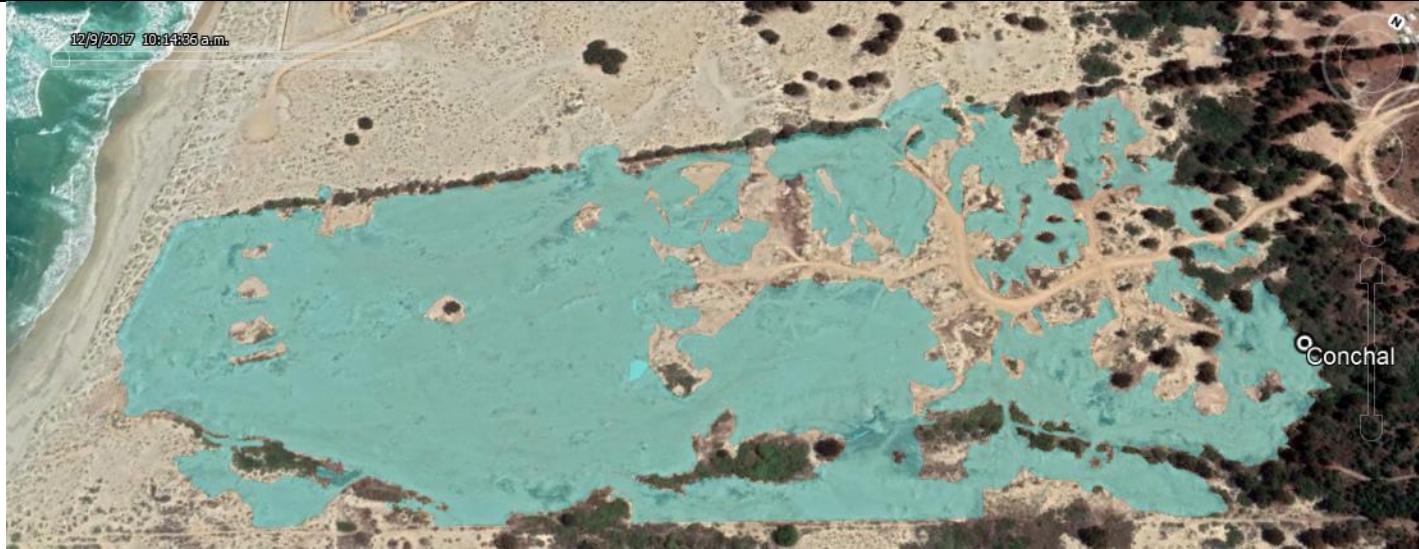
Figura 31

**Descripción medio de prueba:** Localización del conchal arqueológico al interior de los sectores del Fundo Santa Margarita intervenidos por extracción de áridos

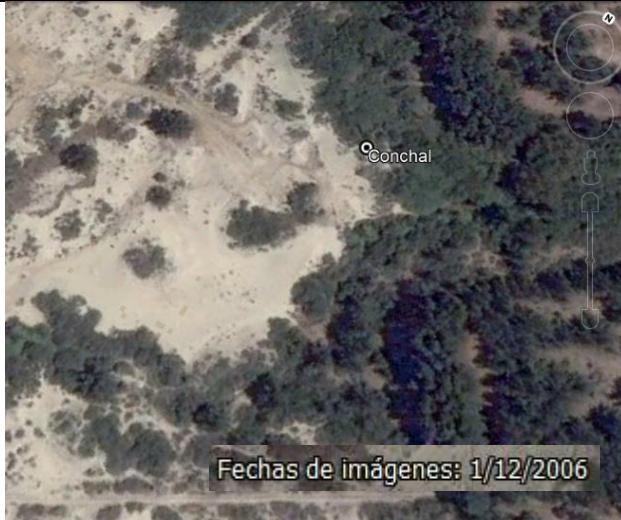
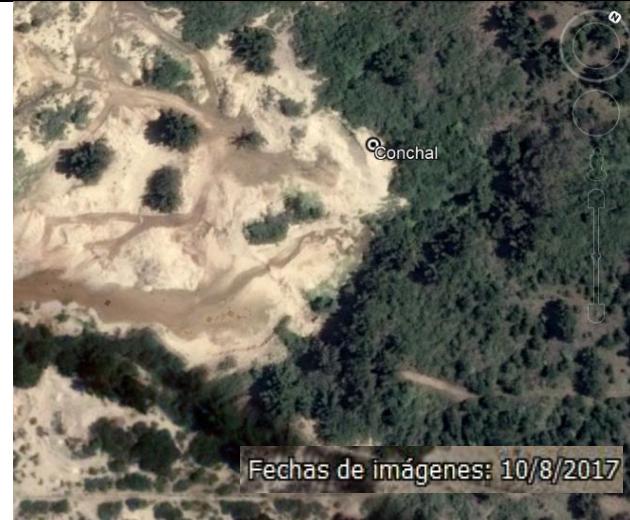
**Descripción medio de prueba:** En la Figura 32 se aprecia el sector del conchal arqueológico previo a la extracción de áridos (año 2006) y, a la derecha, en la Figura 33 se visualiza imagen del año 2017 en donde se aprecia el sector en donde se emplaza el conchal ya intervenido.
