INFORME TÉCNICO DE FISCALIZACIÓN AMBIENTAL

PLANTA RECUPERADORA DE METALES

DFZ-2018-1543-II-RCA

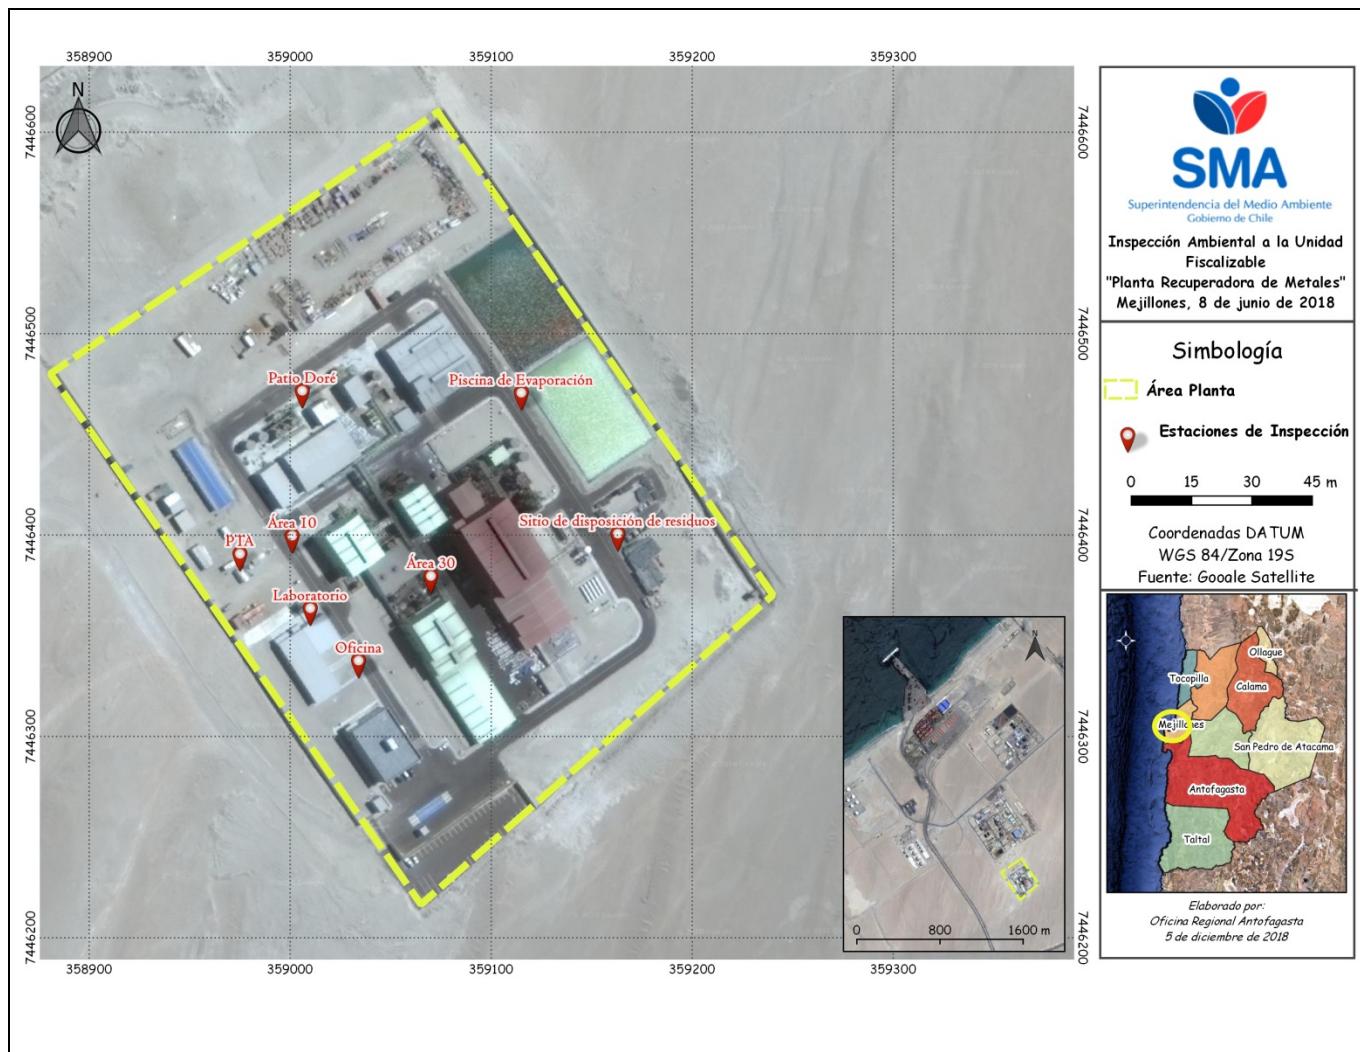
4.3.2 Esquema de recorrido

Nº de estación	Nombre/ Descripción de estación
1	Oficinas Administrativas.
2	Laboratorio.
3	Planta de Tratamiento de Aguas.
4	Área 10.
5	Piscinas de Evaporación.
6	Sitio de disposición de Residuos.
7	Área 30.
8	Patio Doré.

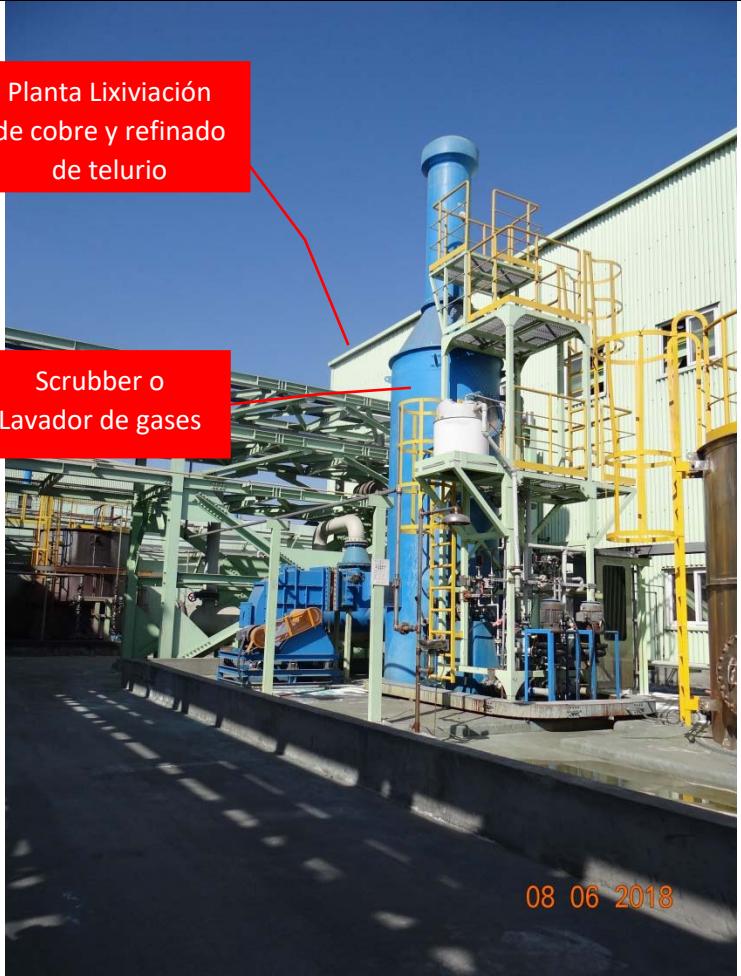
- b. Se verificó la presencia de un scrubber en el “área 10” o planta de lixiviación de cobre (Fotografía 1), el cual captura los gases del proceso de lixiviación de cobre y desde la planta de telurio.

Fotografía 1	Fecha: 08-06-2018
Coordenadas UTM DATUM WGS84 HUSO 19	Norte: 7.446.402 Este: 359.001
Descripción del medio de prueba: “Scrubber” o lavador de gases, que captan los gases que provienen desde la planta de lixiviación de cobre y refinado de telurio.	Fotografía 2
Coordenadas UTM DATUM WGS84 HUSO 19	Norte: 7.446.382 Este: 359.070
Descripción del medio de prueba: 2 “Scrubber” o lavador de gases, que captan los gases que provienen desde el la planta de oro, platino y paladio y el otro de la planta de recuperación de plata.	Fecha: 08-06-2018

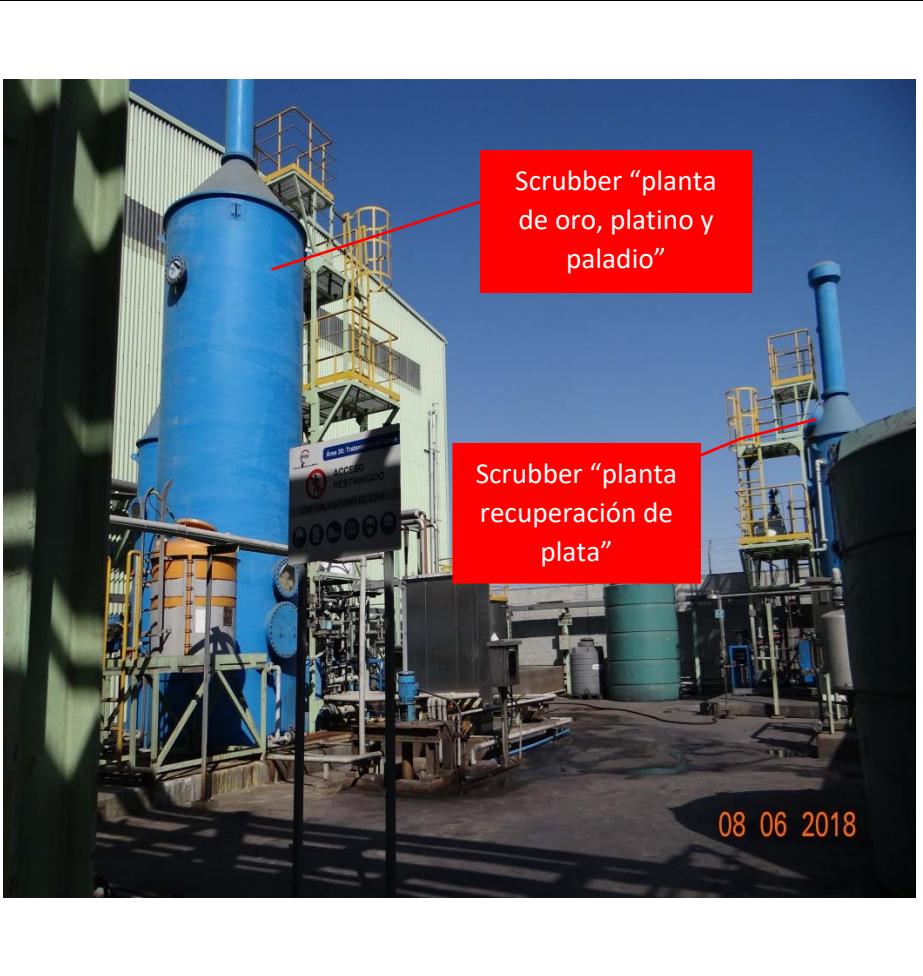
- c. Se observó la presencia de dos Scrubber en el “Área 30” con dispositivos de registro de cantidad de gases y de temperatura, el Sr. Moraga indicó que uno de ellos es para la captación de los gases generados en la planta de oro, platino y paladio, y el otro, que tiene más capacidad, capta los gases de la planta de recuperación de plata. (fotografía 2)

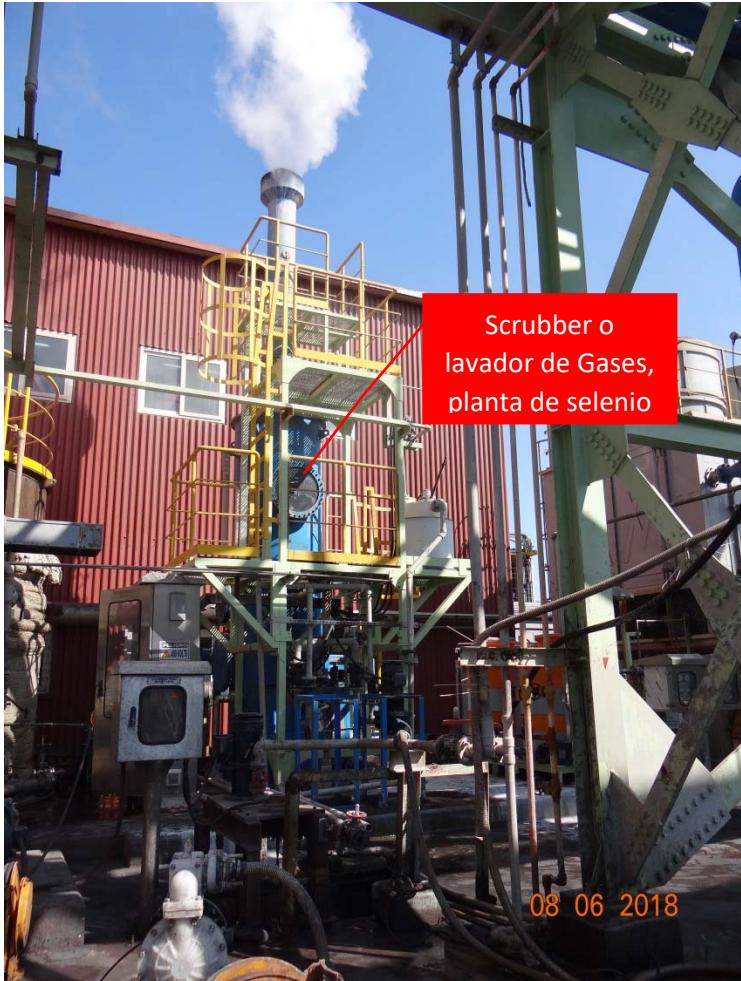
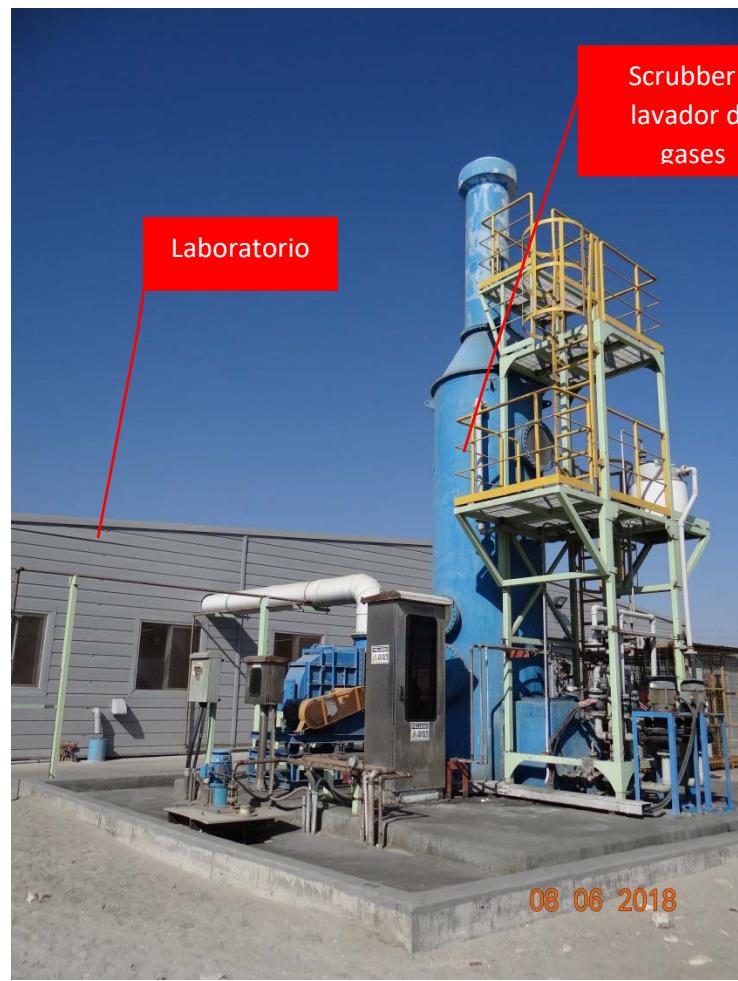
- d. En el “patio Doré” se observó un scrubber de captación de gases que proviene de la planta de selenio, con dispositivo de medición de cantidad y temperatura. (Fotografía 3)

- e. Contiguo al laboratorio, se constató la presencia de un scrubber con un dispositivo de medición de cantidad de gases y de temperatura que captura los gases que se generan al realizar los análisis de la materia prima como del producto final para su comercialización (Fotografía 4). Además, el Sr. Moraga señaló que en el laboratorio se realiza balance de masa de arsénico a la materia prima (barros anódicos).

Fotografía 3	Fecha: 08-06-2018	Fotografía 4	Fecha: 08-06-2018
Coordenadas UTM DATUM WGS84 HUSO 19	Norte: 7.446.474 Este: 359.006	Coordenadas UTM DATUM WGS84 HUSO 19	Norte: 7.446.366 Este: 359010
Descripción del medio de prueba: "Scrubber" o lavador de gases, que capta los gases que provienen desde la planta de selenio.		Descripción del medio de prueba: "Scrubber" o lavador de gases, que capta los gases que provienen desde el laboratorio.

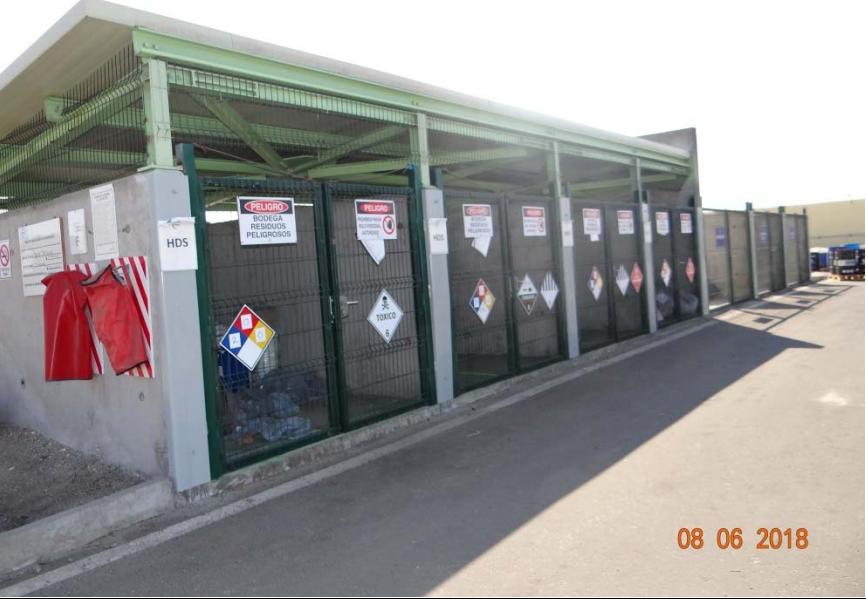
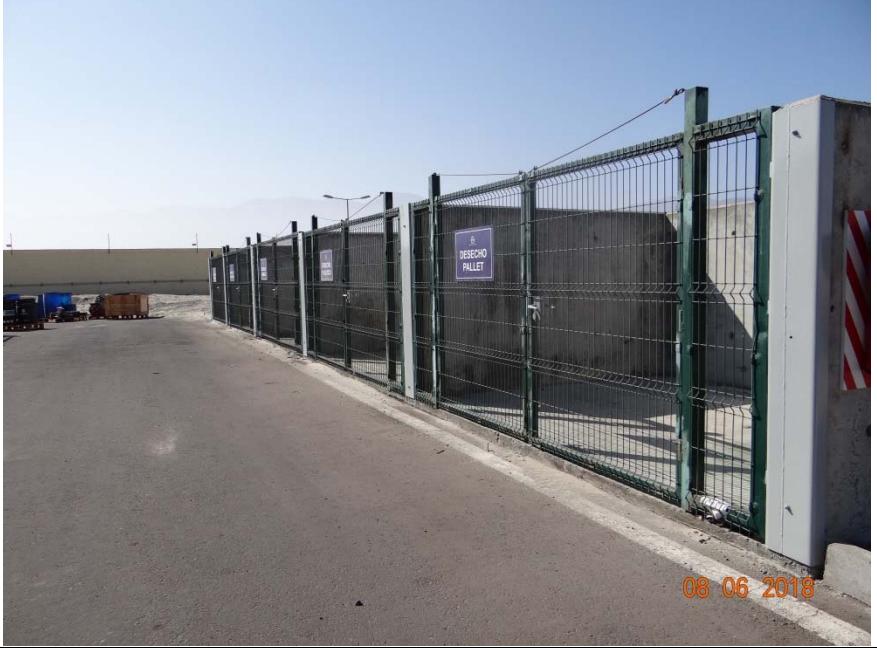
- a. Presencia de pabellones para la disposición de residuos peligrosos y no peligrosos, con señalética y canaleta de escurrimiento (Fotografía 05 y 06).
- b. Se observó la presencia de residuos dispuestos al constado de los pabellones indicados, en un sitio que no cuenta con techumbre, cierre perimetral ni señalética (Fotografías 07, 08, 09 y 10). Los residuos fueron contados, detallándose a continuación:
 - o 5 tambores plásticos de 302 kg, el Sr. Oscar Moraga indicó que contenían residuos de procesos de la planta.
 - o 14 tambores de 60 kg con residuos no identificados.
 - o 5 tambores de 200 kg con residuo no identificado.
 - o 3 tambores metálicos que contienen aceite usado de acuerdo a lo indicado por el Sr. Moraga.
 - o 3 tambores con residuo no identificado
 - o 63 maxisacos con residuos provenientes de la piscina de evaporación, según contó el Sr. Moraga.

08 06 2018
Fotografía 05	Fecha: 08-06-2018
Coordenadas UTM DATUM WGS84 HUSO 19	Norte: 7.446.403 Este: 359.163
Descripción del medio de prueba: Pabellón de disposición de residuos peligrosos.	Descripción del medio de prueba: Pabellón de disposición de residuos no peligrosos.
Fotografía 06	Fecha: 08-06-2018
Coordenadas UTM DATUM WGS84 HUSO 19	Norte: 7.446.403 Este: 359.163

Dado lo anterior, a través de la Resolución Exenta AFTA N° 57/2019 de fecha 14 de mayo de 2019, esta Superintendencia indicó al titular de lo constatado en terreno y solicitó aclarar si dichos residuos fueron dispuestos en un sitio autorizado. El titular a través de la carta s/nº de fecha 4 de julio de 2019 (Anexo 14) indicó que el tratamiento de los residuos peligrosos ha sido de acuerdo lo dispone el Reglamento sanitario sobre manejo de residuos peligrosos y adjuntó fotografías que dan cuenta que los tambores con residuos no identificados fueron retirados del lugar (Anexo 15), sin embargo, no adjuntó un detalle de la disposición final de éstos. Por lo que esta materia deberá ser abordada en futuras fiscalizaciones efectuadas a esta Unidad Fiscalizable.

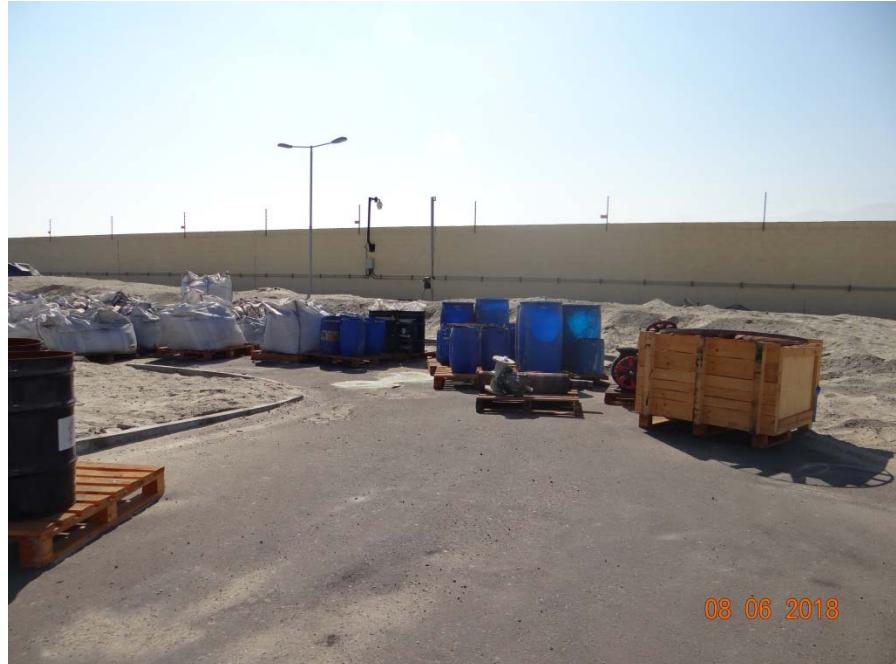
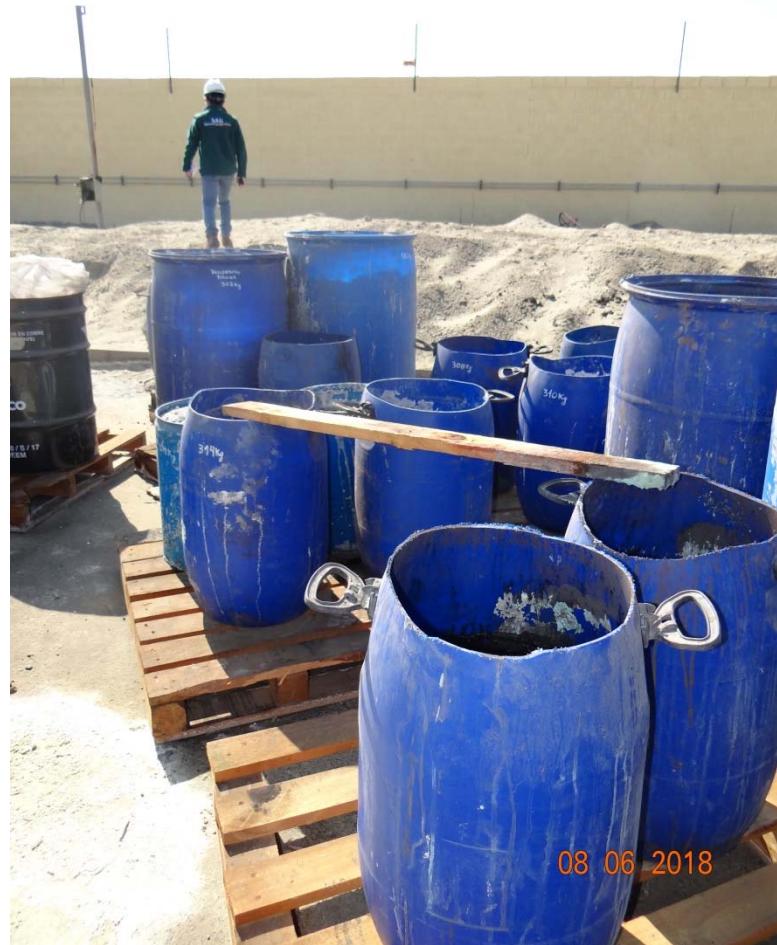
Lo anterior provoca un impacto tanto para la salud de las personas que trabajan en el lugar como para el medio ambiente, ya que deterioran la calidad del aire, tanto localmente como en los alrededores, pueden provocar incendios localizados, ya que se encuentran a la intemperie sin una protección solar, emanación de gases tóxicos, entre otros riesgos. Además, al no estar rotulados e identificados, no se sabe el grado de peligrosidad ni los efectos que pueden provocar esos residuos.

Fotografía 07	Fecha: 08-06-2018	Fotografía 08	Fecha: 08-06-2018
Coordenadas UTM DATUM WGS84 HUSO 19	Norte: 7.446.403 Este: 359.163	Coordenadas UTM DATUM WGS84 HUSO 19	Norte: 7.446.403 Este: 359.163
Descripción del medio de prueba: Residuos dispuestos en un sitio sin techumbre y sin rótulos.		Descripción del medio de prueba: Tambores con residuo sin identificar.

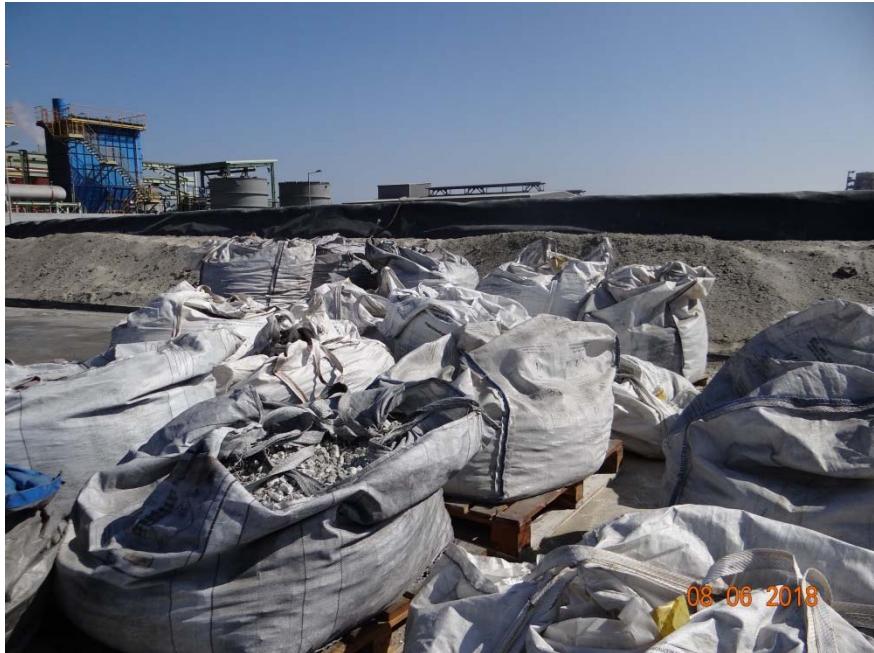
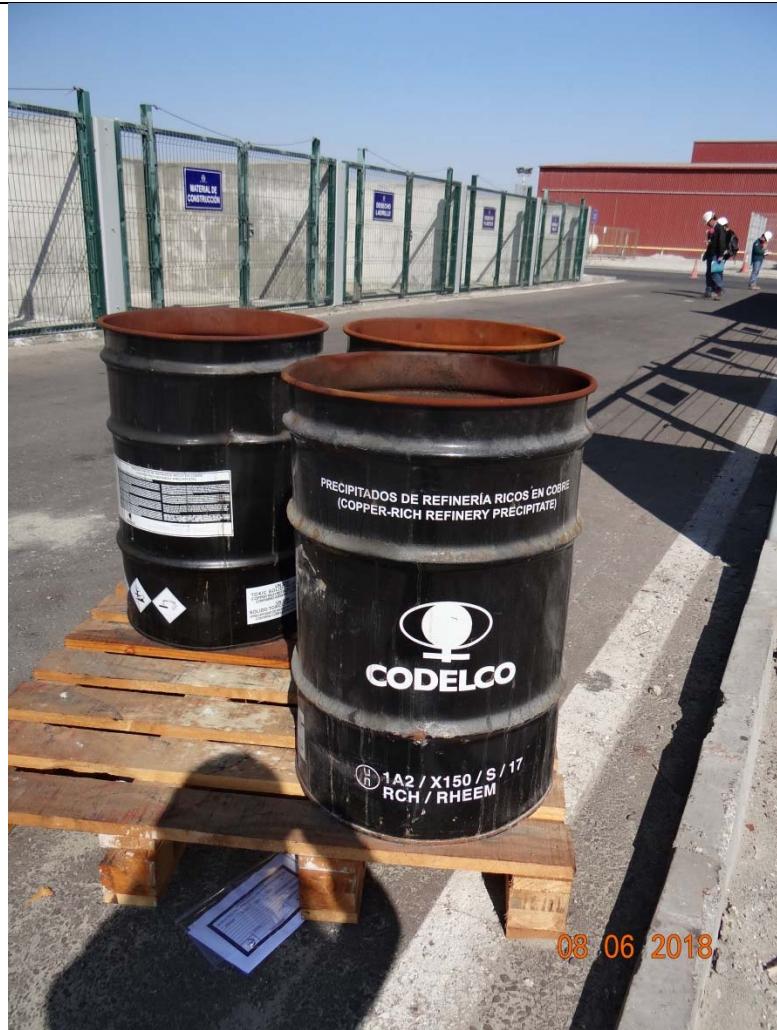
Fotografía 09	Fecha: 08-06-2018	Fotografía 10	Fecha: 08-06-2018		
Coordinadas UTM DATUM WGS84 HUSO 19	Norte: 7.446.403	Este: 359.163	Coordinadas UTM DATUM WGS84 HUSO 19	Norte: 7.446.403	Este: 359.163
Descripción del medio de prueba: Maxisacos sin rótulo dispuestos en un sitio sin techumbre.		Descripción del medio de prueba: Tambores con aceite usado.

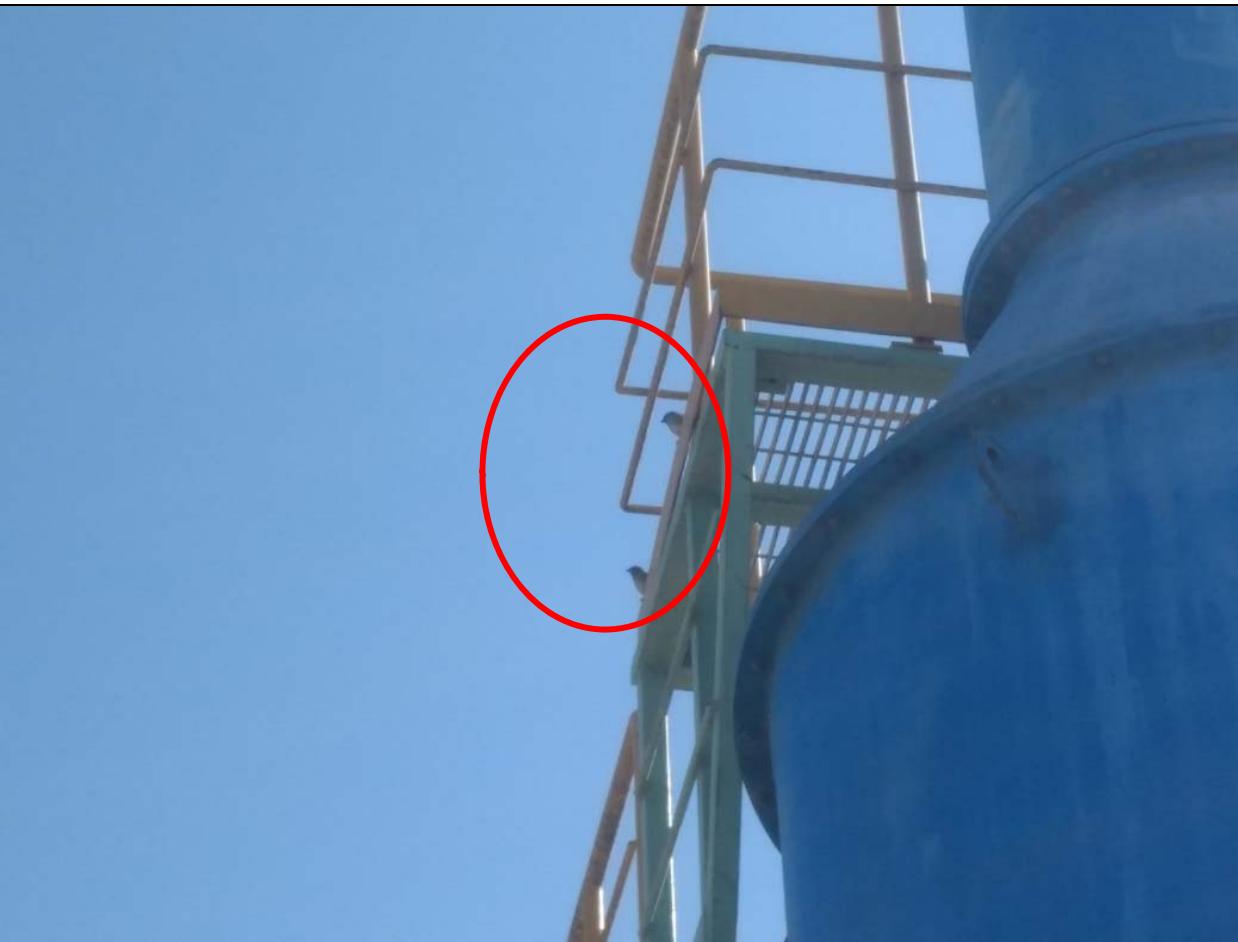
Fotografía 11	Fecha: 08-06-2018	
Coordenadas UTM DATUM WGS84 HUSO 19	Norte: 7.446.366	Este: 359.010
Descripción del medio de prueba: Aves en sector lavador de gases.

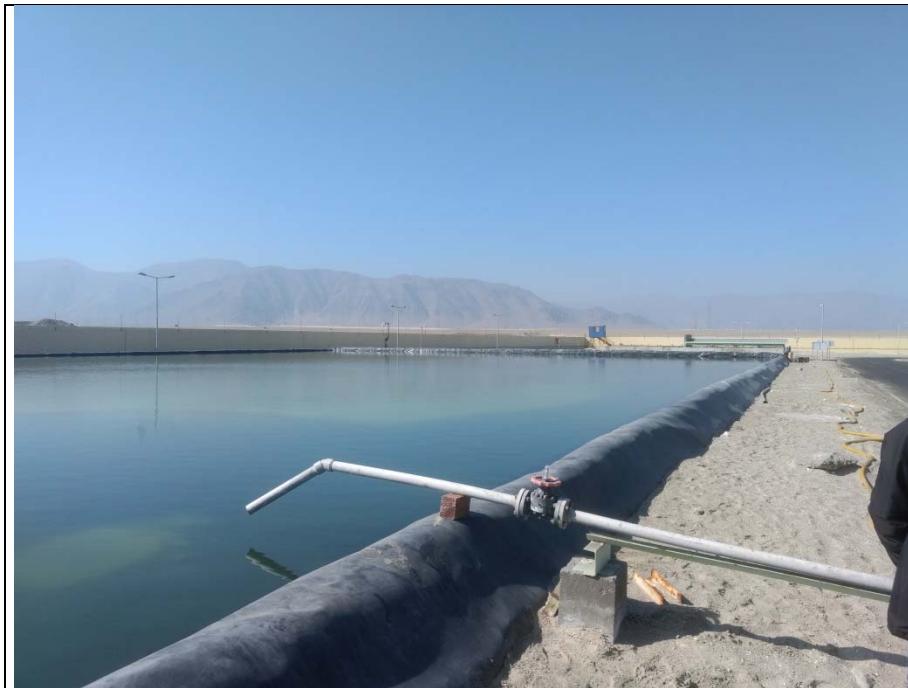
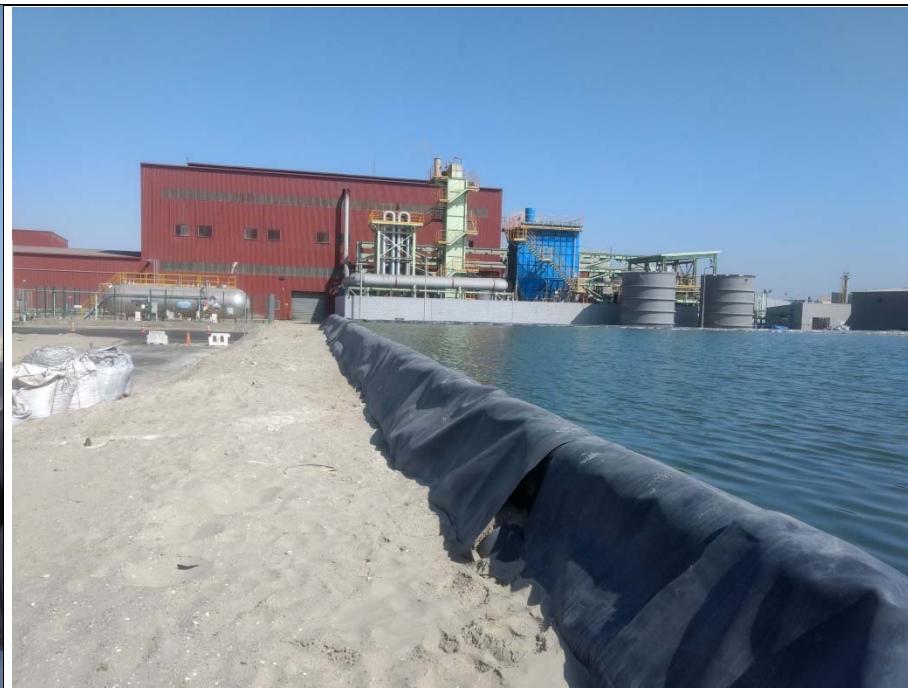
Fotografía 12	Fecha: 08-06-2018	Fotografía 13	Fecha: 08-06-2018
Coordenadas UTM DATUM WGS84 HUSO 19	Norte: 7.446.473 Este: 359.115	Coordenadas UTM DATUM WGS84 HUSO 19	Norte: 7.446.473 Este: 359.115
Descripción del medio de prueba: Piscina de Evaporación sin cerco ni elementos disuasivos.		Descripción del medio de prueba: Piscina de Evaporación sin cerco ni elementos disuasivos.
