ACTA DE INSPECCION AMBIENTAL

1.1 Fecha de Inspección: 07-08-2019	1.2 Hora de inicio: 17:30	1.3 Hora de término: 17:45
1.4 Identificación de la actividad, proyecto o fuente fiscalizada: COLEGIO MONTESSORI - SECCIÓN INSPECTORIA GRAL		
1.5 Ubicación de la actividad, proyecto o fuente fiscalizada: GRAL LAGOS N° 652	Comuna: TERMUCO	Región: LA ARICA
Coordenada Norte (WGS84):	Coordenada Este (WGS84):	Huso: 19S 18S
1.6 Titular de la actividad, proyecto o fuente fiscalizada: GRUPPO EDUCACIONAL COLEGIO MONTESSORI	Domicilio Titular (para notificación por correo certificado): GRAL LAGOS N° 652	
RUT o RUN: 65.153.202-7	Teléfono:	Correo electrónico: administracion@colegiomontessori.cl
1.7 Encargado o responsable de la actividad, proyecto o fuente fiscalizada durante la Inspección: SRA GISELDA LOBOS - SECRETARIA TORNADA TARDE		
RUT o RUN: 12.332.802-7	Teléfono: 45-2274440	Correo electrónico: administracion@colegiomontessori.cl

2.1 <input checked="" type="checkbox"/> Programada	2.2 <input type="checkbox"/> No programada	Denuncia: _____	Oficio: _____	Otro: _____
2.3 Instrumento(s) de Gestión Ambiental fiscalizado(s):	Norma de Emisión		Plan de Prevención y/o Descontaminación Ambiental	
	D.S. N° __

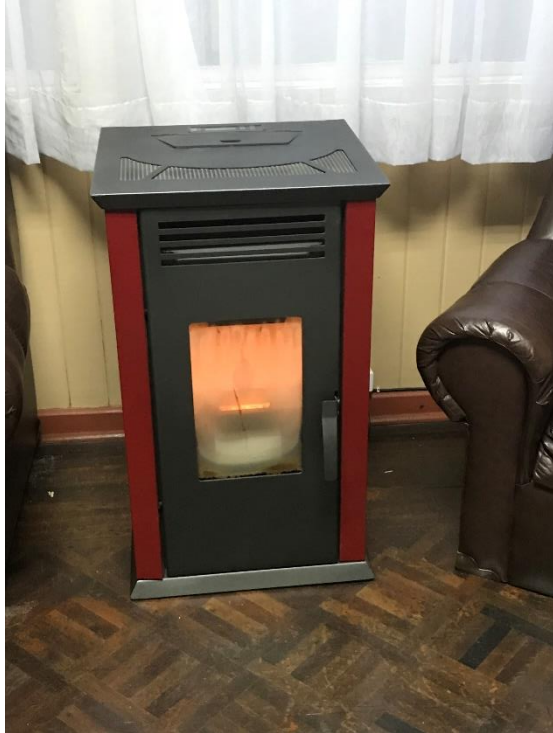
Fotografía 1.

Descripción del medio de prueba: Estufa a pellet instalada en el colegio, es de marca Amesti modelo Italy 8100 y tiene una potencia térmica de 9,4 Kw.

- 6.1) Se informa a personal de área de Inspección del Colegio sobre motivo de la fiscalización, instrumentos fiscalizados y aspectos en consideración.
- 6.2) De acuerdo a fiscalización realizada el día 03/09/2018, se constata la existencia de estufa a leña (combustión lenta) en sector de inspectoria, según punto N°5 del acta.
- 6.3) Al momento de la inspección se constata que estufa a leña fue retirada del lugar, no existiendo calefactor ni los cañones que evidencian su uso.
- 6.4) Se constata que, en su reemplazo se instaló una estufa que opera en base a pellet marca Amara Modelo ITS14 8100 Plus, la cual se encuentra en operación.

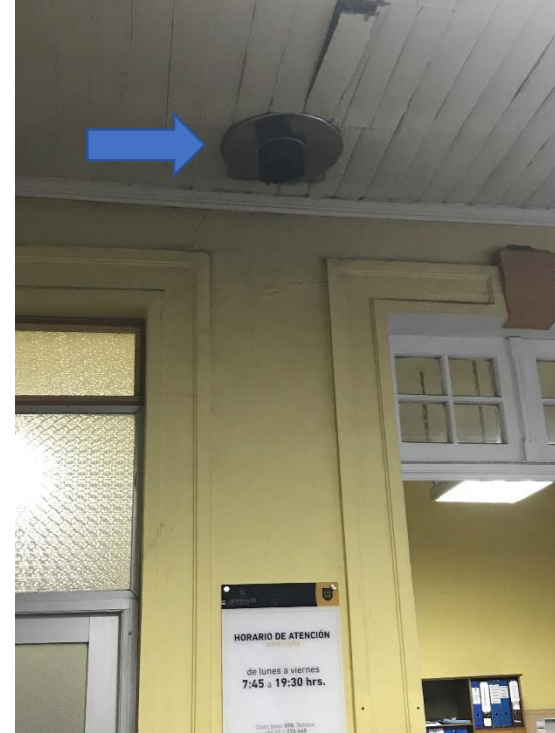
Fotografía 2.

Descripción del medio de prueba: Se muestra (flecha azul) la antigua conexión en el techo del ducto de la estufa a leña, la cual fue eliminada.
