**INFORME TÉCNICO DE FISCALIZACIÓN AMBIENTAL**

**Medidas Provisionales/ Urgentes y Transitorias**

**ARACENA 14 RNA N°120096**

**DFZ-2019-1420-XII-MP**

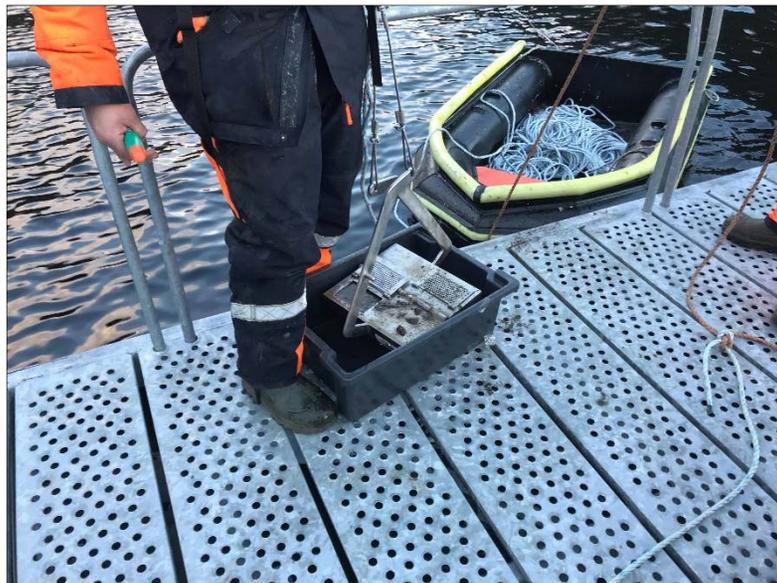
**Fotografía 1.**

**Descripción del medio de prueba:** Vista general de draga Van Veen, mediante la cual se obtuvieron las muestras de sedimento en fondo marino.

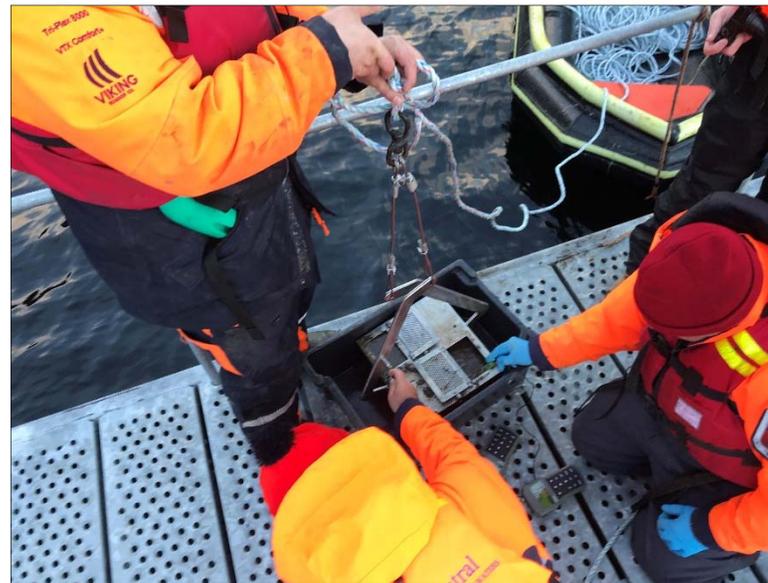
**Fotografía 2.**

**Descripción del medio de prueba:** Vista general de medición in-situ de los parámetros pH y Potencial Redox efectuada en muestra de sedimentos obtenida con draga Van Veen.

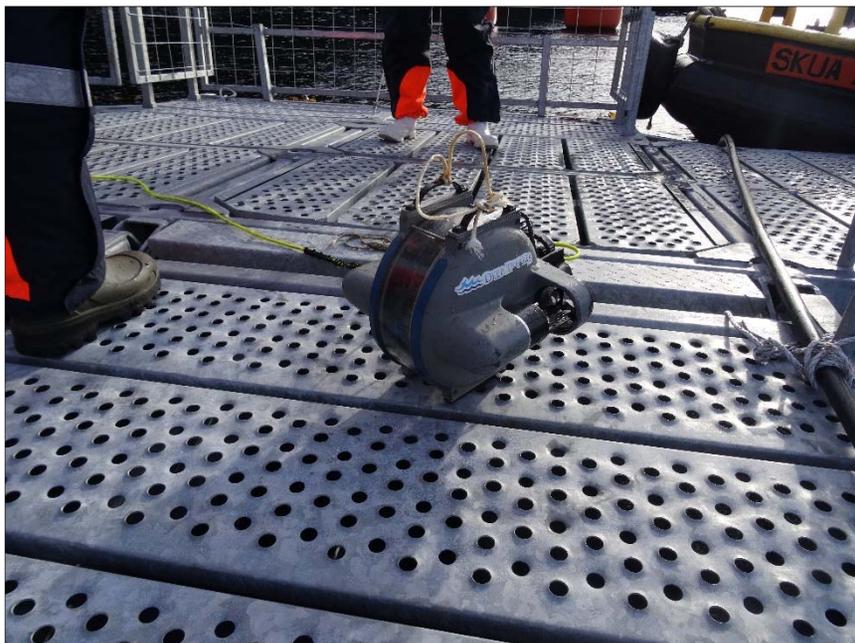
**Fotografía 3.**

**Descripción del medio de prueba:** Vista general de equipo ROV Deep Trekker DTG2 PRO, utilizado para realizar filmaciones de fondo marino.

N°	Medida asociada	Hecho constatado	Conformidad técnica de la medida
		<p>una tercera en forma longitudinal al mismo (Ver Fotografías 3 y 4).</p> <p>En complemento, mediante Carta presentada con fecha 06/08/2019, la empresa Nova Austral S.A., informó respecto de la ejecución de las medidas provisionales ordenadas, adjuntando los siguientes documentos (Ver Anexo 5):</p> <ul style="list-style-type: none"> <li>- Informe de monitoreo de caracterización de sedimentos. En dicho anexo se adjuntó cotización de la empresa CEAMAR, valorizando su propuesta de trabajo. De igual forma, se acompañó Orden de compra N° 1514899 de fecha 29/07/19, emitida por Nova Austral S.A., en la que se requirió al Centro de Estudios Avanzados en Ambientes Marinos (CEAMAR), los servicios de monitoreo de sedimentos, macrofauna y filmaciones.</li> <li>- Copias de actas de Inspección emitidas por la Superintendencia de Medio Ambiente.</li> <li>- Resoluciones que autorizan como ETFA a empresas involucradas en el monitoreo de caracterización de sedimentos.</li> <li>- Copias de correos electrónicos en que se informa a la SMA que personal de la empresa CEAMAR hará ingreso al centro de cultivo el día 25 de julio de 2019, para efectuar el monitoreo de caracterización de sedimento y las filmaciones submarinas.</li> </ul> <p>Finalmente cabe mencionar que con fecha 5 de septiembre de 2019, el titular presentó a la SMA distintos informes que dan cuenta de la actividad de muestreo de sedimentos realizada por la empresa CEAMAR, de los resultados de los análisis realizados por el laboratorio Ecogestión Ambiental Ltda. a las muestras obtenidas, y de la inspección de fondo marino realizada por la empresa Patagonia ROV SpA; todo ello relacionado con las medidas provisionales dictadas por la Superintendencia de Medio Ambiente (Ver Anexo 6).</p>

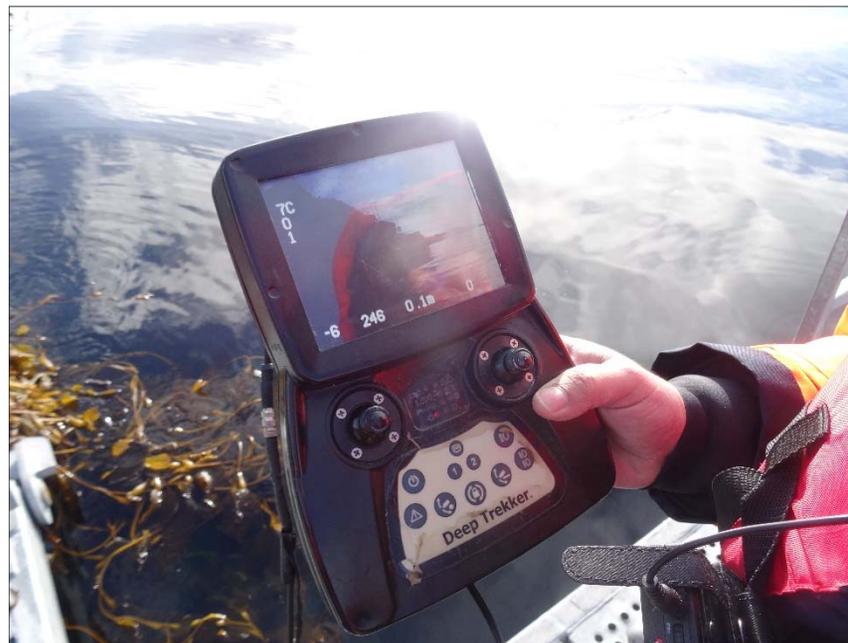
**Fotografía 4.**

**Descripción del medio de prueba:** Visor de equipo ROV Deep Trekker DGT2 PRO utilizado para realizar filmaciones de fondo marino.
