## INFORME TÉCNICO DE FISCALIZACIÓN AMBIENTAL

M y G CONSTRUCCIONES

DFZ-2019-1882-V-NE

SEPTIEMBRE 2019

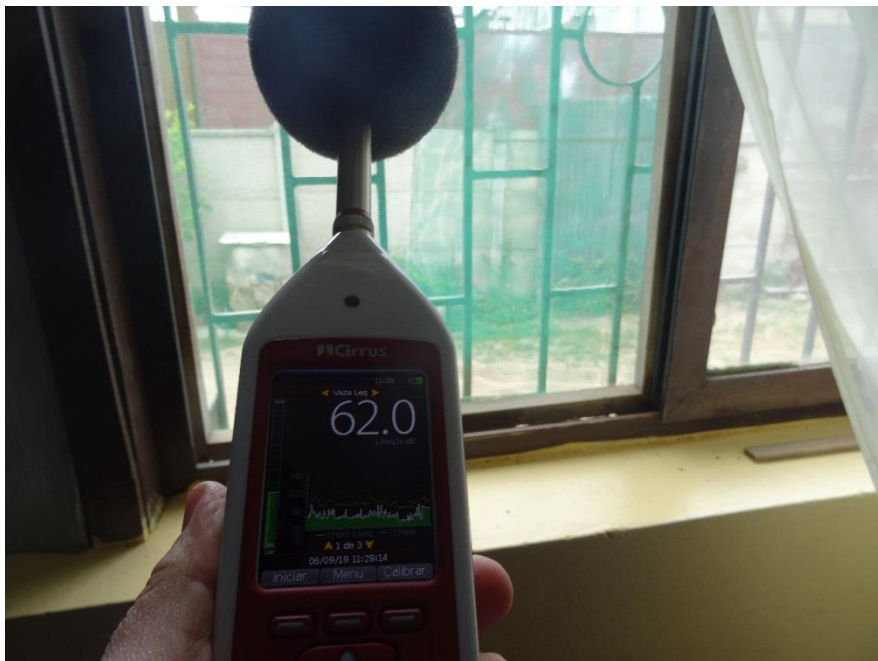
**Fotografía N°1.**

**Descripción Medio de Prueba:** Dormitorio donde se realizaron las mediciones internas con ventana abierta en Receptor 1. Se aprecia al fondo de ventana parte del muro medianero con el emisor.

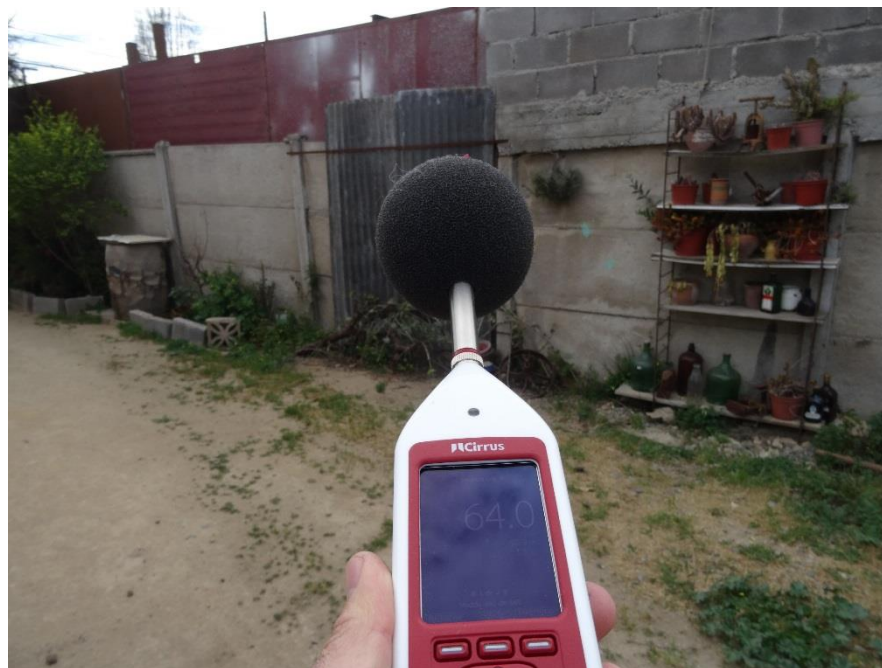
**Fotografía N°2.**

**Descripción Medio de Prueba:** Vista del muro medianero que separa el domicilio del Receptor 1 con la fuente emisora. Lugar donde se realizó la medición externa.

Receptor N°	NPC dB(A)	Ruido de Fondo dB(A)	Zona D.S. N°38	Período Diurno/Nocturno	Límite dB(A)	Estado Supera/No Supera
1 Dormitorio (10:20)	71	NA	Zona II	Diurno	60	Supera
1 Patio (10:46)	71	NA	Zona II	Diurno	60	Supera

d. Se observa en la tabla precedente que, en las 2 situaciones evaluadas se supera el límite de la norma en el receptor 1 hasta en 11 dB(A)
