INFORME TÉCNICO DE FISCALIZACIÓN AMBIENTAL

RELENO SANITARIO PICA

DFZ-2019-659-I-RCA

JUNIO 2019

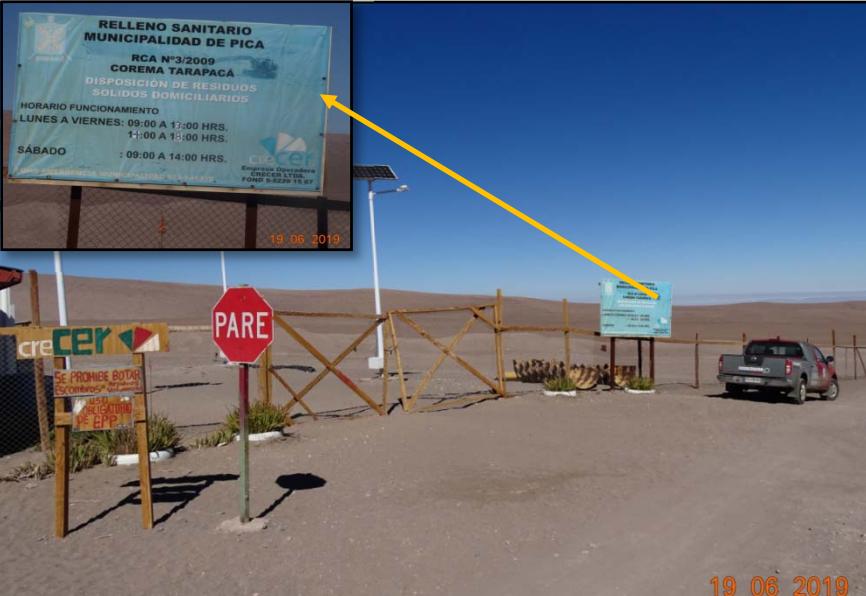
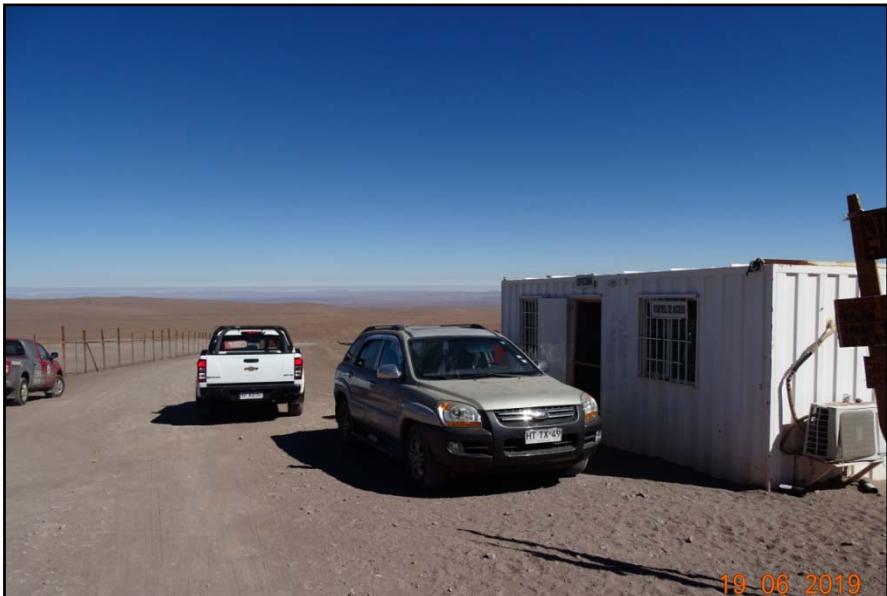
| Registros | | | |
|--|---|---|---|
| Fotografía 1. | Fecha: 19-06-2019 | Fotografía 2. | Fecha: 19-06-2019 |

| Registros | | | |
|--|---|---|---|
| <p>Descripción del medio de prueba: Área de ingreso al relleno sanitario de la comuna de Pica. Dicho acceso se aprecia con portón cerrado por medio de una cadena y candado. Además se observa letrero con indicación de la denominación del proyecto "Relleno Sanitario Municipalidad de Pica" RCA N°3/2009. Horario de funcionamiento y la empresa operadora del recinto: "Crecer Ltda."</p> | | | <p>Descripción del medio de prueba: Caseta de ingreso al relleno sanitario, donde se ejecutaba el control de acceso a los vehículos que disponen los residuos en las celdas operativas.</p> |

- Respecto de la camioneta que no realizó control de acceso en el momento de la inspección, se comprende que fue un caso puntual toda vez que la encargada estaba atendiendo la fiscalización en un lugar alejado de la portería. Sin perjuicio de lo anterior, se les indicó a los funcionarios del Relleno Sanitario de Pica que esa situación debe ser señalada a los operarios de la empresa Asemir.

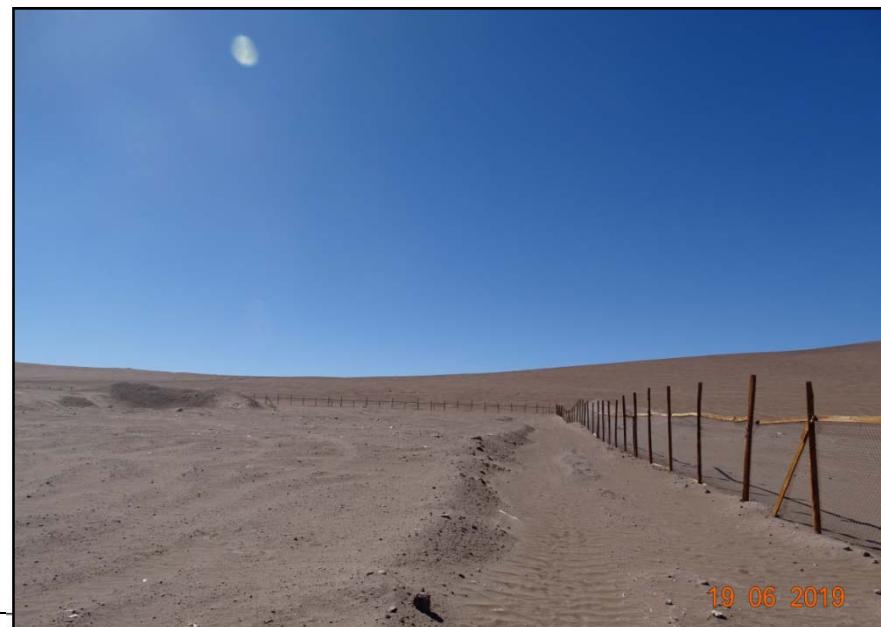
Fotografía 3.

Cercos perimetrales construidos en base a polines y malla hexagonal de altura promedio de 2 metros.

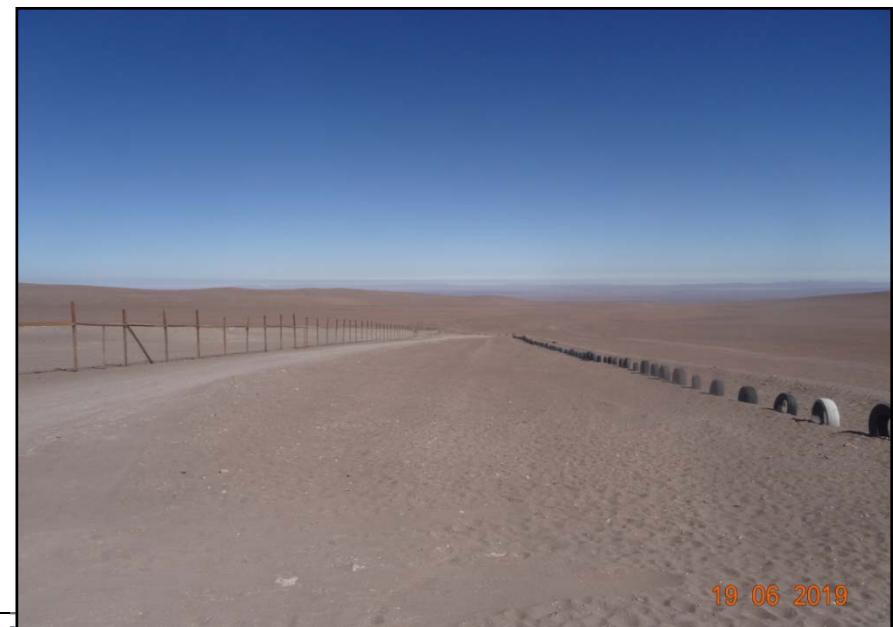
Fotografía 4.

Neumáticos emplazados por la parte exterior del polígono que circunscribe el área del Relleno Sanitario de la comuna de Pica.

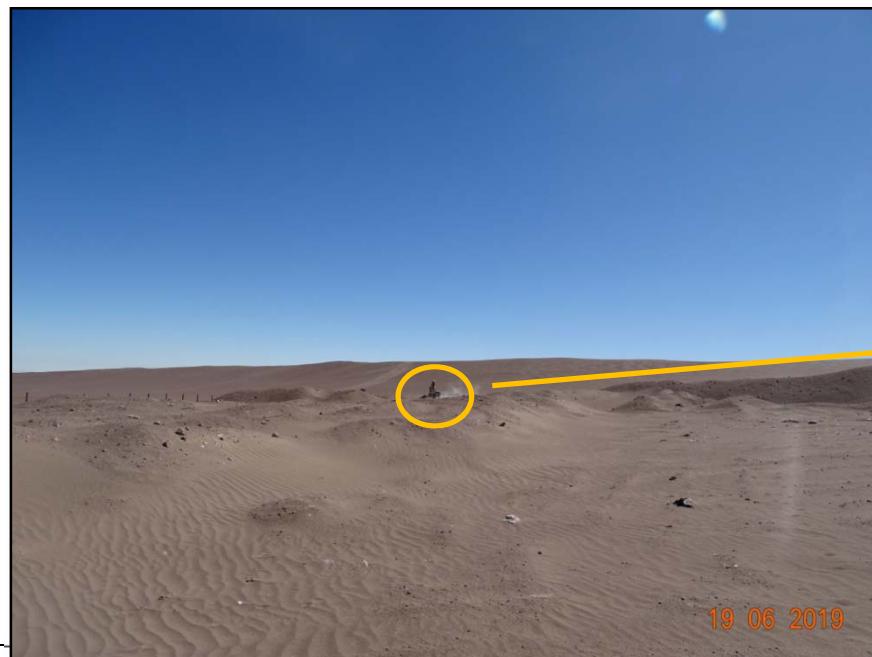
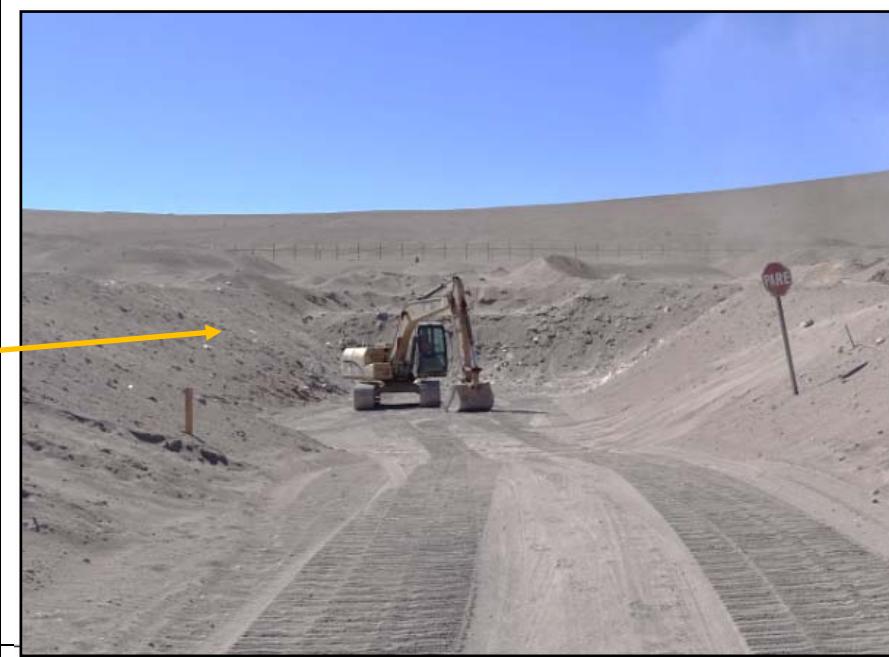
| Fotografía 5. | Fecha: 19-06-2019 |

| Descripción del medio de prueba: Celda N°2, lugar de disposición de residuos domiciliarios. En imagen se observa maquinaria retroexcavadora realizando labores en la Celda N°2. | |

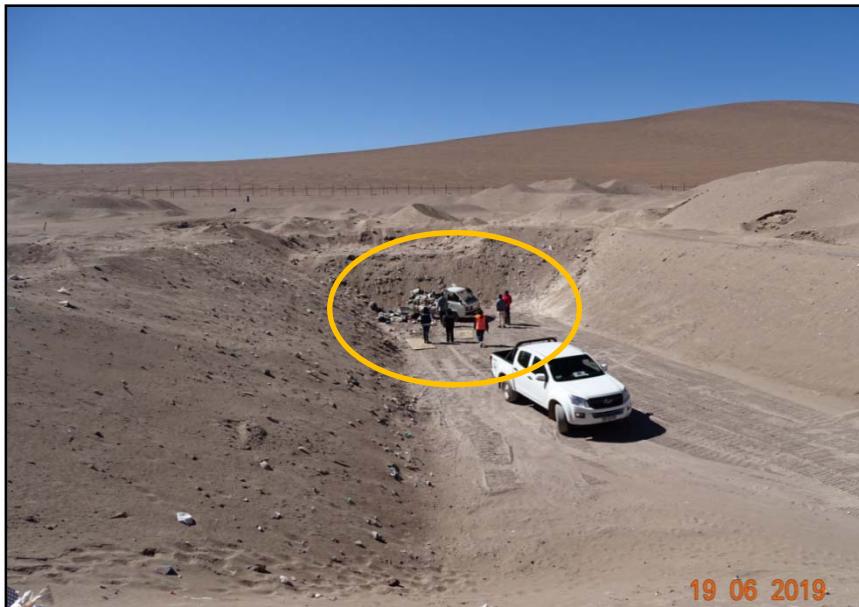
Fotografía 7.

Celda N°2. Disposición de residuos ejecutada por la empresa Asemir.

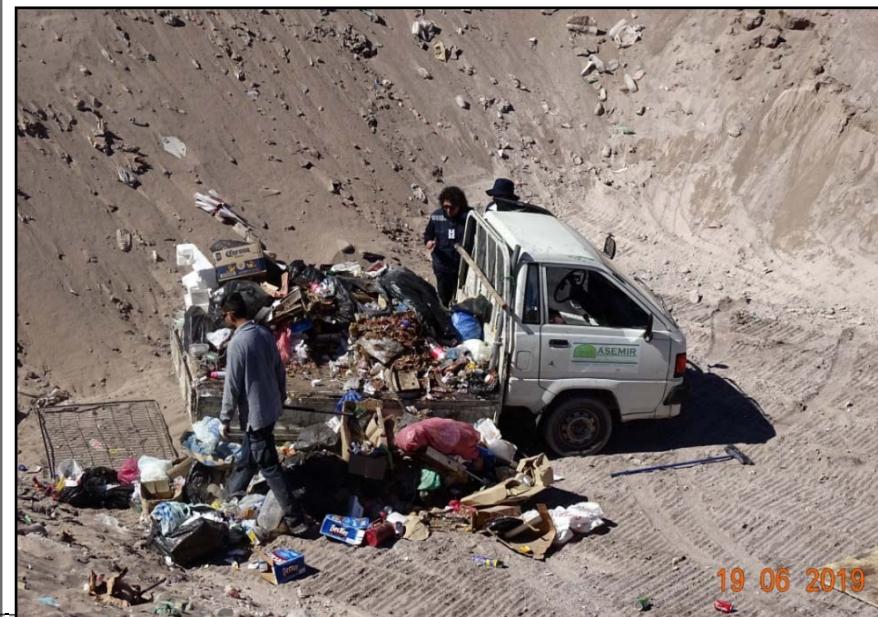
Fotografía 8.

Celda N°2. Disposición de residuos ejecutada por la empresa Asemir. Además se observa que los operarios de la camioneta realizan segregación de latas de aluminio.

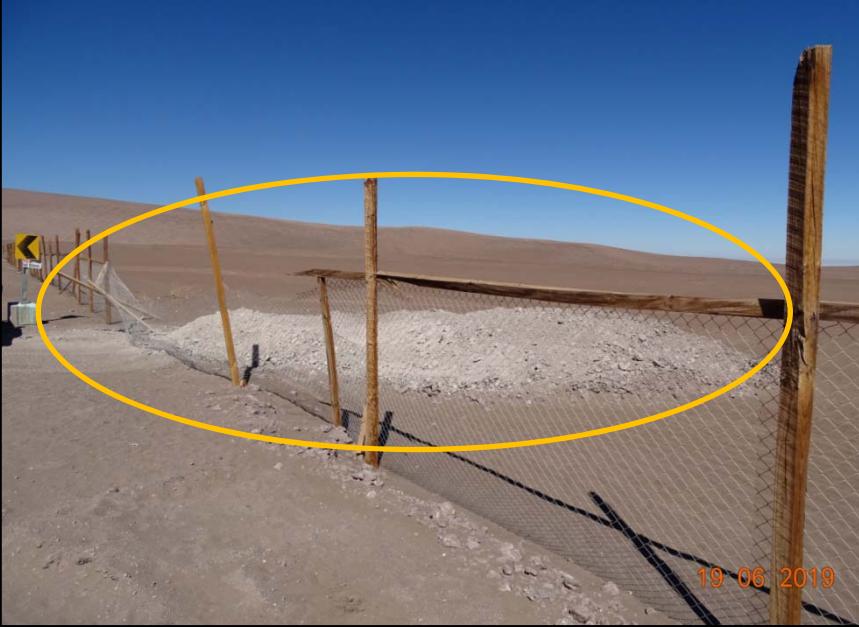
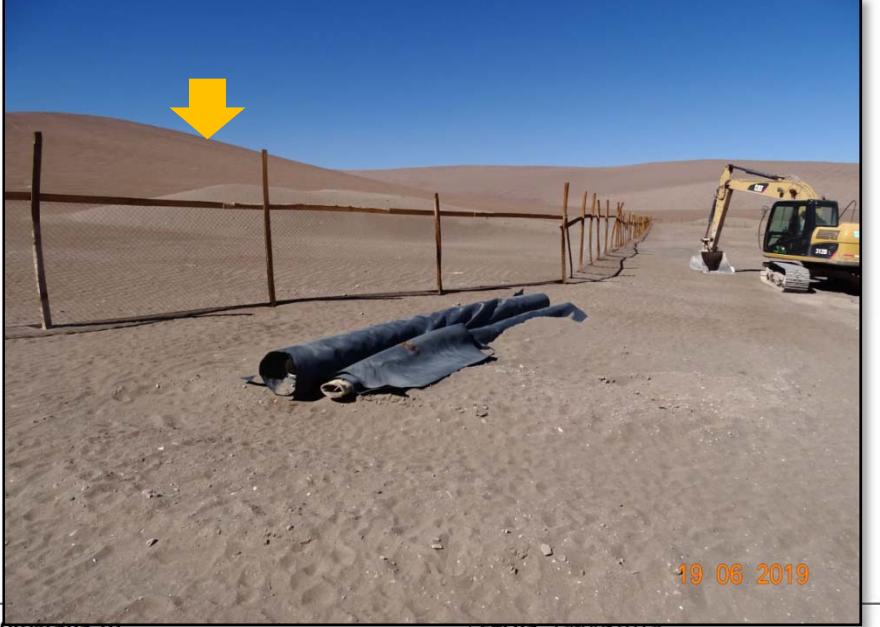
| <p>Fotografía 9. Fecha: 19-06-2019</p> <p>Coordenadas UTM DATUM WGS84 HUSO 19 S Norte: 7.732.152 Este: 471.878</p> <p>Descripción del medio de prueba: Área de emplazamiento del material de cobertura, el cual es usado para el manejo de la Celda N°2.</p> | <p>Fotografía 10. Fecha: 19-06-2019</p> <p>Coordenadas UTM DATUM WGS84 HUSO 19 S Norte: 7.732.366 Este: 471.982</p> <p>Descripción del medio de prueba: Área de emplazamiento del nuevo Relleno Sanitario de Pica, de acuerdo a lo establecido en la RCA N°58/2019. Además, se aprecia que en dicha área (fuera del cerco perimetral) no hay labores o actividades que den cuenta del inicio de la etapa de construcción de dicho proyecto.</p> |

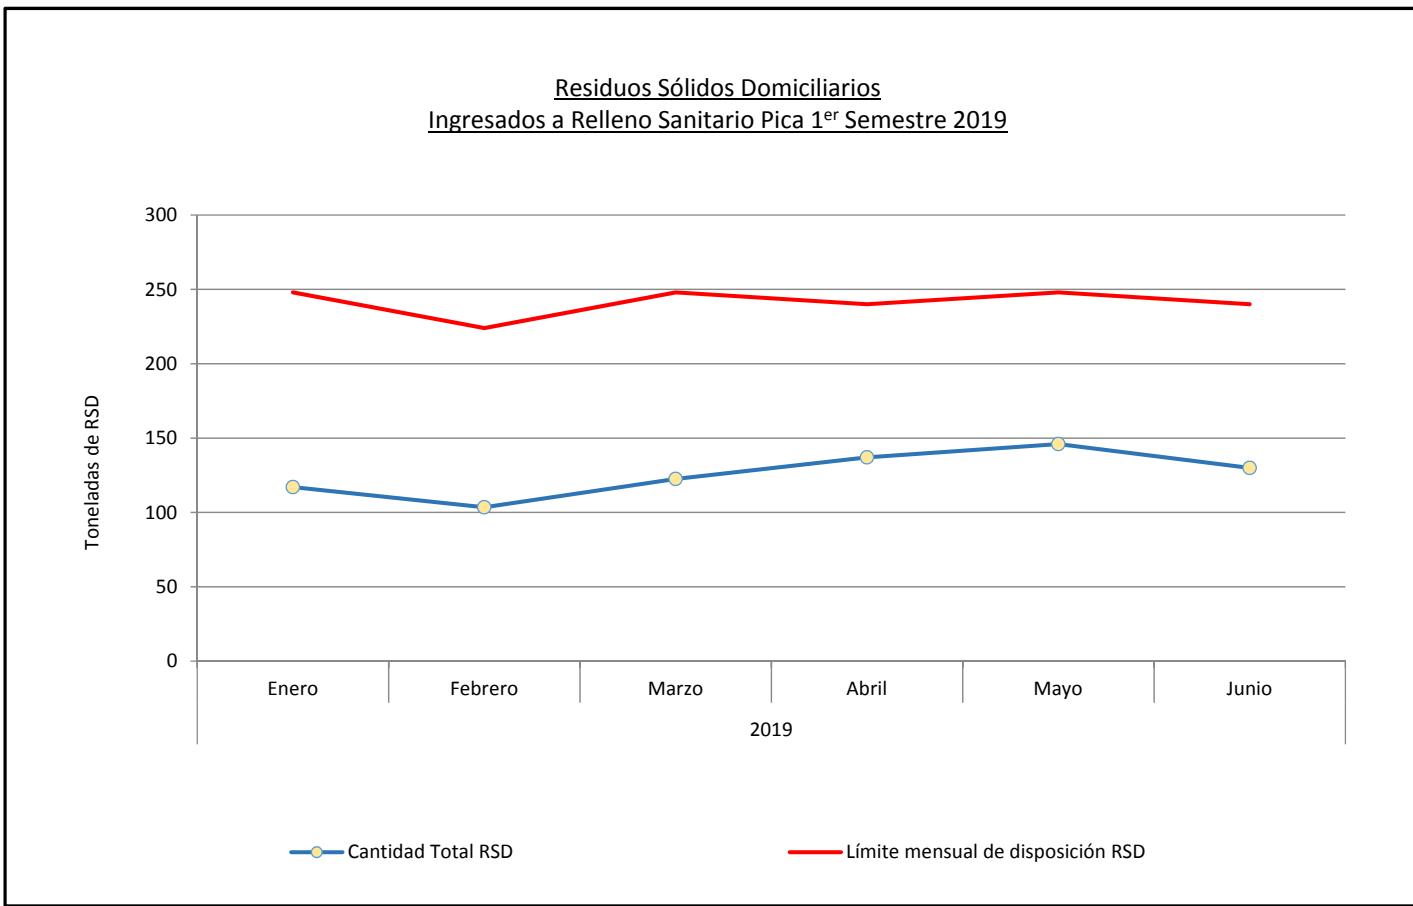
Gráfico 1.

Cantidad mensual de residuos sólidos domiciliarios o asimilables a domiciliarios dispuesta en Relleno Sanitario: 117, 104, 123, 137, 146 y 130 toneladas distribuidas entre los meses de enero a junio del año 2019, se verifica también que dichos valores están por debajo del límite establecido para la disposición mensual.

En resumen, de acuerdo con los hechos constatados se verificó que estos se condicen con las exigencias establecidas en la Resolución de Calificación Ambiental que aprobó el Proyecto “Optimización de la Operación Relleno Sanitario Pica” (Gráfico 1).
