INFORME DE FISCALIZACIÓN AMBIENTAL

INSPECCIÓN AMBIENTAL

Planta de Producción de Abono Orgánico (Sustrato Base) y derivados, Bulnes 3

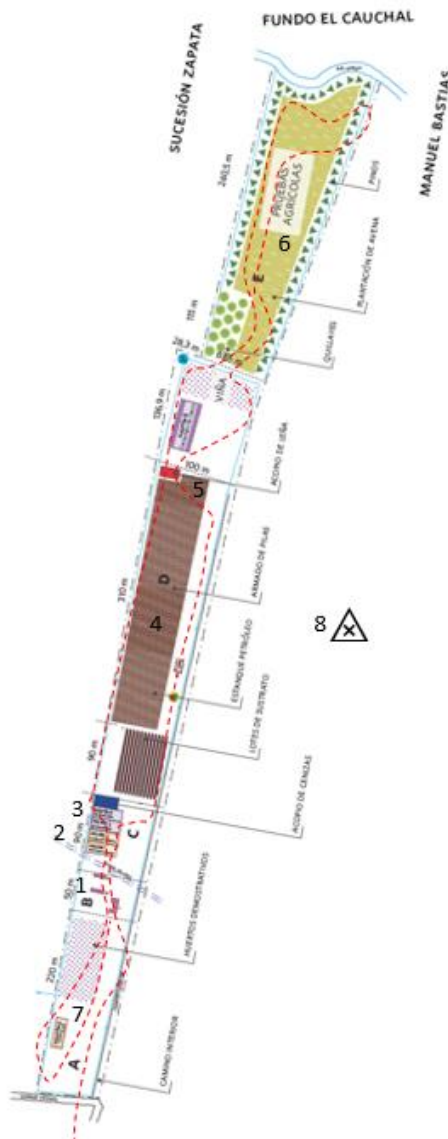
N° de estación	Nombre del sector	Descripción estación
1	Predio Bulnes N° 3 Planta de Producción de Abono Orgánico (Sustrato Base) y derivados, Bulnes 3	<ol style="list-style-type: none"> 1. Oficina Administrativas. 2. Bodega granel. 3. Bodega ensacado. 4. Pilas. 5. Área de acopio de lodos. 6. Área de relleno. 7. Bodega Cal descarga. 8. Propietarios predio vecino Sr. Manuel Bastías Infante y Sra. Digna Jerez

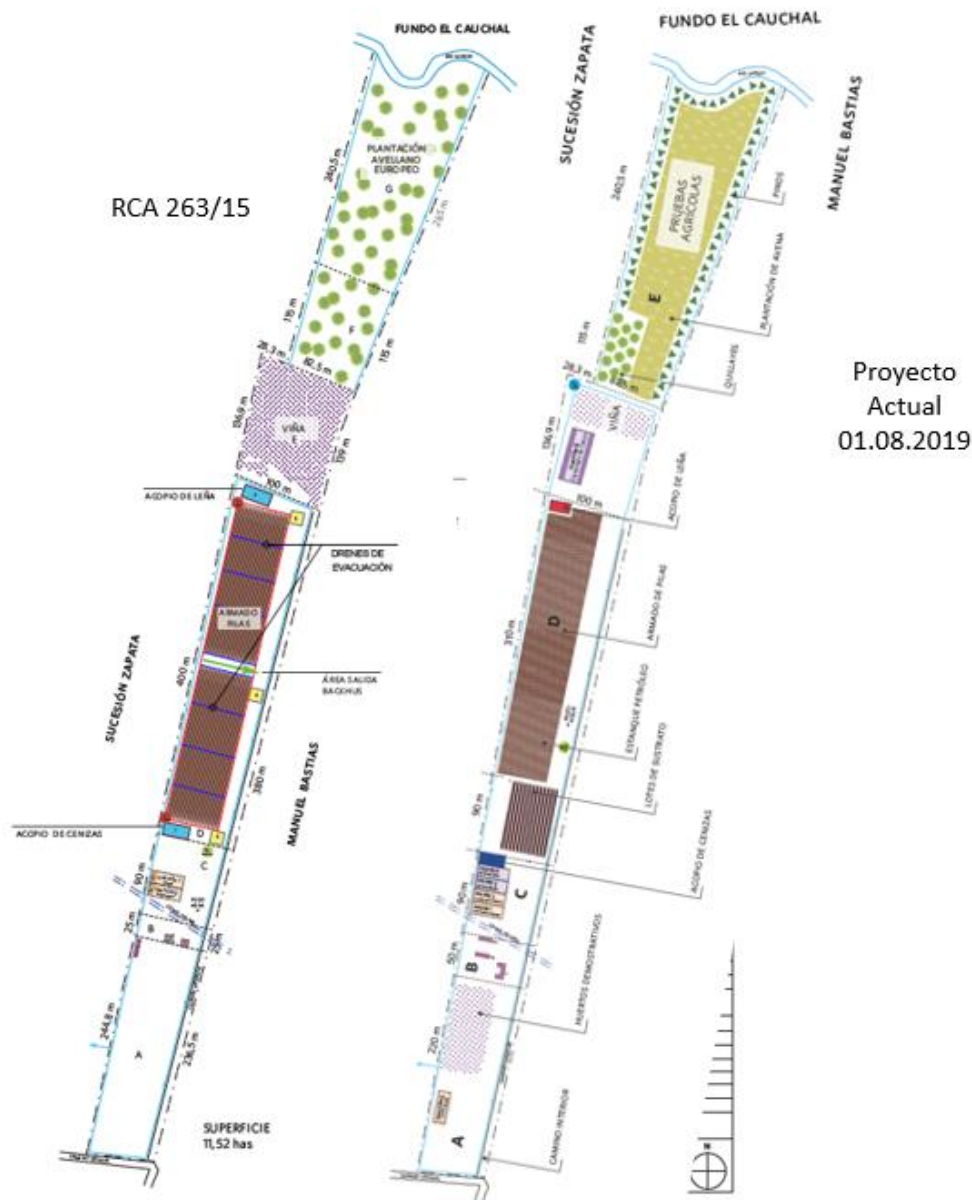
Hecho N° 2**Estaciones 3, 6 y 7**

Respecto de la distribución de unidades de proceso, existe una diferencia entre lo aprobado ambientalmente por la Res. N° 263/15 y lo constatado por la fiscalización de 01.08.2019:

ZONA A: Existe Galpón N° 5 de descarga de Cal Hidratada, además cuenta con pertinencia en trámite en SEA Ñuble con fecha de presentación 01.08.2019.

ZONA C: Existen galpones N° 3 (14x36), N° 4 (14x36) y una bodega de acopio de cenizas, tramitados en el marco del Art. 2 del RSEIA y que no requieren de ingreso a evaluación ambiental según Res. SEA N° 264/2016

ZONA E (VIÑA): Existe Galpón N° 6 (20x54) de acopio de Carbonato de calcio, que se incorpora en pertinencia en trámite en SEA Ñuble con fecha de presentación 01.08.2019.

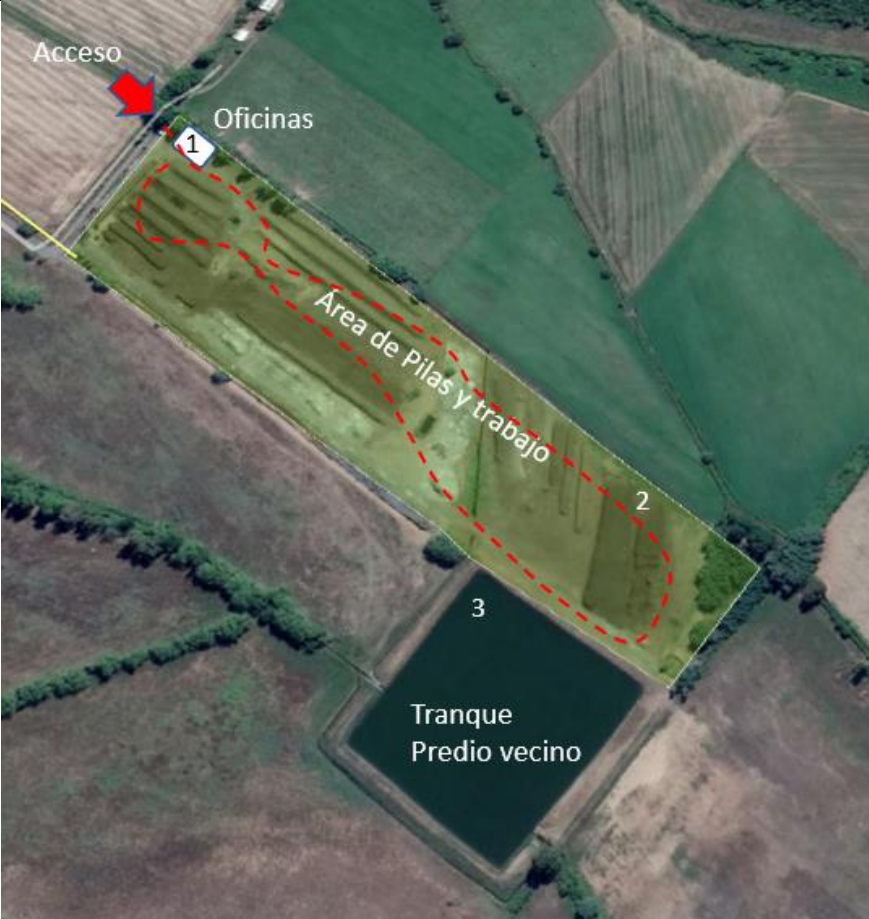
N° de estación	Nombre del sector	Descripción estación
1	Predio Bulnes N° 1	1. Oficinas 2. Recorrido perimetral 3. Tranque predio aledaño

Hecho N°: 1	Estaciones: 1 y 2
<p>El proyecto informado en Res. SEA N° 283/2013 (Anexo 3), tiene una superficie predial de 2,9 ha en el Rol N° 747-272 de la ciudad de Bulnes, donde a juicio del SEA Biobío no se genera causal de ingreso de acuerdo al DS 95/01 literal g.2 y g.3 del Art .3.</p> <p>Adicionalmente, en carta aclaratoria presentada al SEA Biobío con fecha 3 de octubre de 2013 se da cuenta que 2,9 ha serán destinadas a áreas de trabajo y 3,1 ha a cultivos demostrativos.</p> <p>Revisados los antecedentes solicitados por la fiscalización por parte de la Empresa se da cuenta que el predio en comento posee una superficie total de 6 ha donde se realiza el recorrido 2 y en el área existen procesos de compostaje en pilas y disposición de estos.</p> <p><u>No existen cultivos demostrativos.</u></p>	
Hecho N°: 2	Estaciones: 3
