INFORME TÉCNICO DE FISCALIZACIÓN AMBIENTAL

COMPLEJO TURÍSTICO LOS ANDES DEL NORTE - POZO ALMONTE

DFZ-2019-234-I-RCA

MARZO 2019

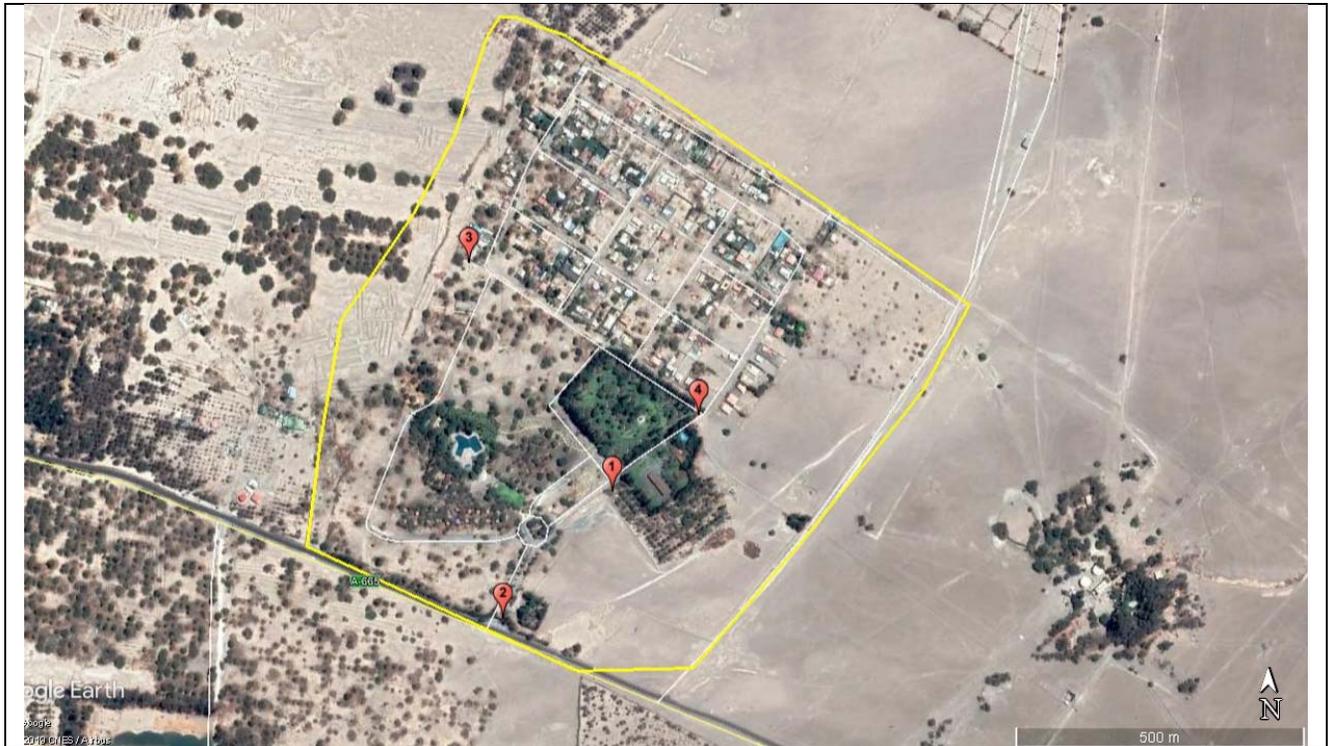
4.3.2 Esquema de recorrido.

N° de estación	Nombre/ Descripción de estación
1	Pozo 1.
2	Conexión con Aguas del Altiplano.
3	Pozo 2.
4	Pozo 3.

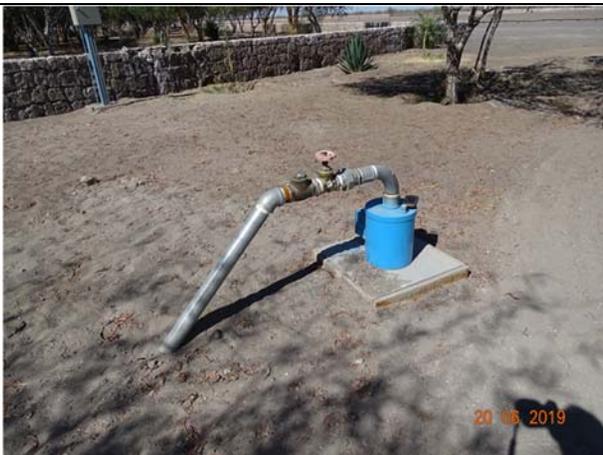
- b) Se constató existencia de pozo (Pozo 1, Fotografía N°1) en coordenadas, UTM WGS84 Huso 19 Sur 7.739.887 m N y 444.985 m E, verificándose que éste se encontraba en uso al momento de la inspección. El Sr. Torres señaló que las autorizaciones estaban siendo tramitadas ante la autoridad al momento de la inspección, debido a que tendría como fin reemplazar al pozo principal (Pozo 3), el que habría presentado problemas de funcionamiento.

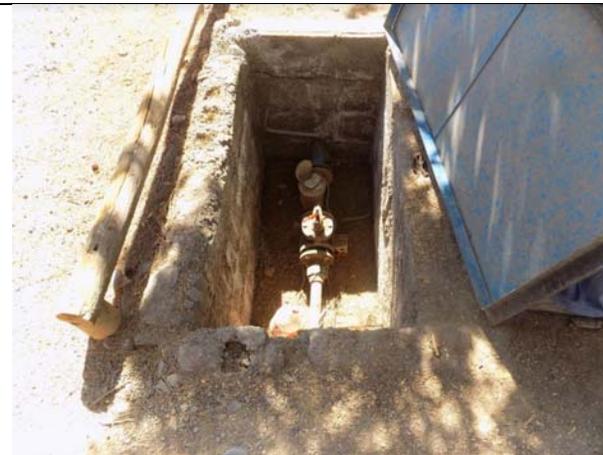
- c) Se visitó el punto del arranque ubicado a la entrada del complejo Turístico de la Caja Los Andes (Fotografía N°2), ubicado en coordenadas UTM WGS84 Huso 19 Sur, 7.739.668 m N y 444.796 m E, verificándose que éste se encontraba en uso al momento de la inspección. El Sr. Torres indicó que dicho arranque sería el que conectaba con Aguas del Altiplano hacia las parcelas de agrado del Complejo Turístico Los Andes del Norte S.A.

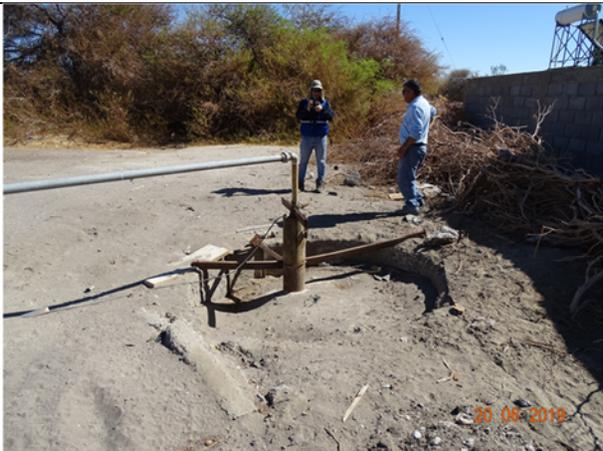
- d) Se constató existencia de pozo (Pozo 2, Fotografía N°3) en coordenadas, UTM WGS84 Huso 19 Sur, 7.740.280 m N y 444.735 m E, específicamente en la zona de parcelas de agrado del Complejo Turístico Los Andes del Norte S.A., verificándose que éste no se encontraba en uso al momento de la inspección, sin embargo, contaba con obras para la extracción de agua. El Sr. Torres señaló que las aguas provenientes de este pozo eran utilizadas para la zona de pic-nic y quinchos, la que al momento de la inspección no se encontraban en uso, dado que el recinto se encontraba cerrado.

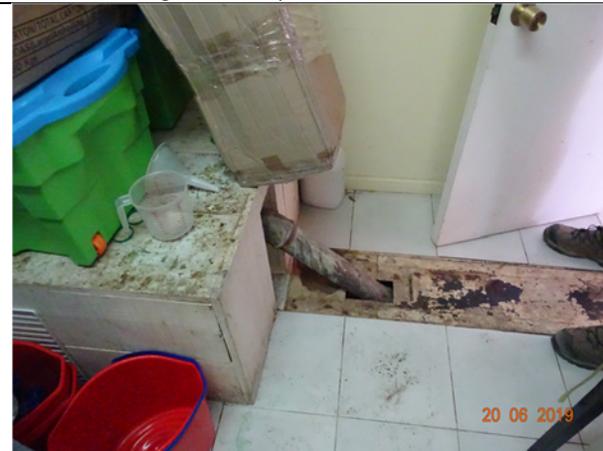
- e) Se constató existencia de pozo (Pozo 3, Fotografía N°4) en coordenadas, UTM WGS84 Huso 19 Sur, 7.740.019 m N y 445.134 m E, específicamente en la zona de cabañas del Complejo Turístico Los Andes del Norte S.A., verificándose que éste no se encontraba en uso al momento de la inspección. El Sr. Torres indicó que el pozo se encontraba “aterrado”, lo que no hacía posible la extracción de agua de él. Lo anterior no pudo ser verificado por los fiscalizadores dado que el acceso al pozo se encontraba obstaculizado.
