INFORME TÉCNICO DE FISCALIZACIÓN AMBIENTAL

AGROSUPER- AVES SAN PEDRO MOSTAZAL

DFZ-2019-30-VI-RCA

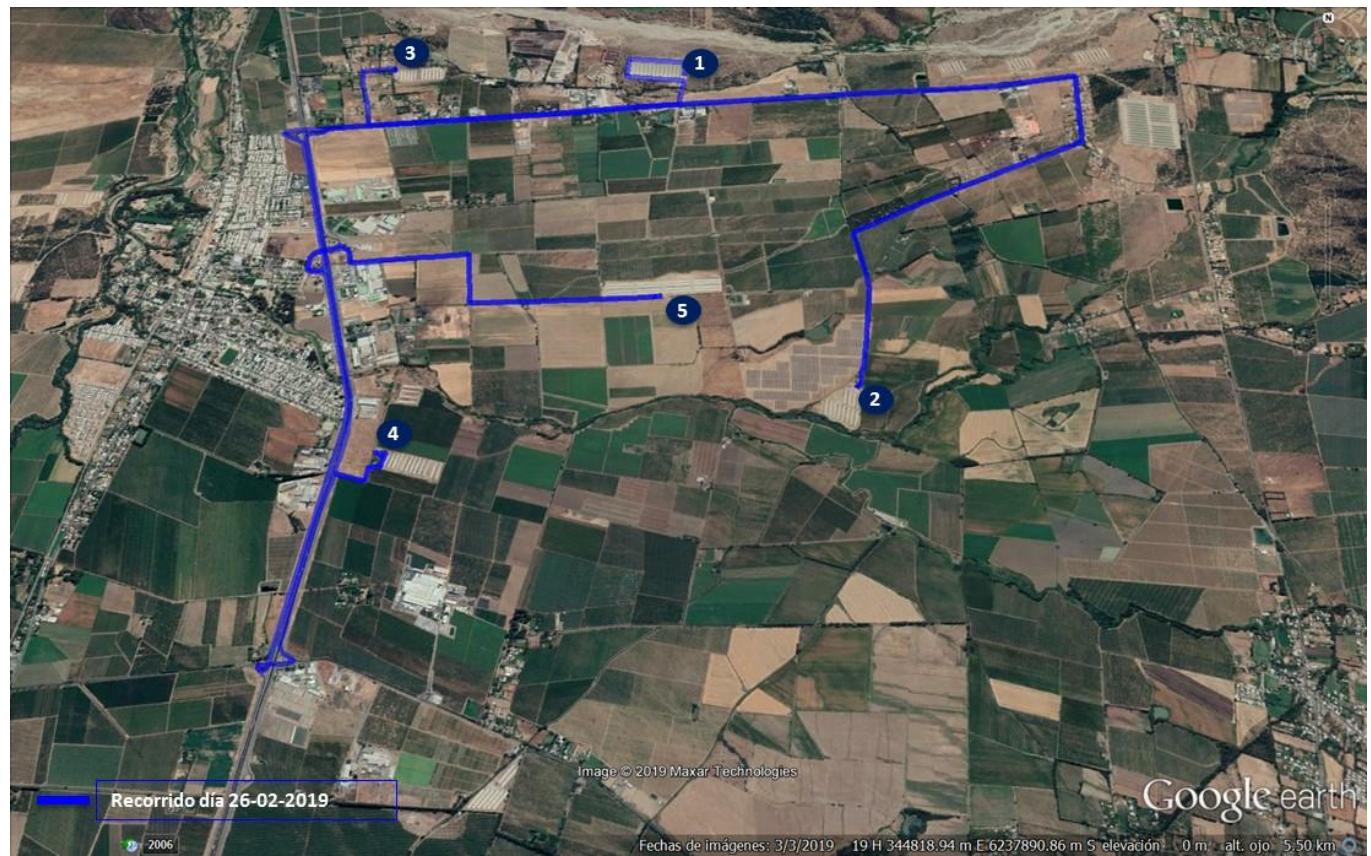
Figura 3. Esquema recorrido (Fuente: Google earth, 2019).

Nº de estación	Nombre del sector	Descripción estación
1	Plantel San Pedro	Pabellones de aves correspondientes a plantel San Pedro.
2	Plantel Las Cucas	Pabellones de aves correspondientes a plantel Las Cucas.
3	Plantel San Ignacio	Pabellones de aves correspondientes a plantel San Ignacio.
4	Plantel ZVC1	Pabellones de aves correspondientes a plantel ZVC1.
5	Plantel San Agustín	Pabellones de aves correspondientes a plantel San Agustín.

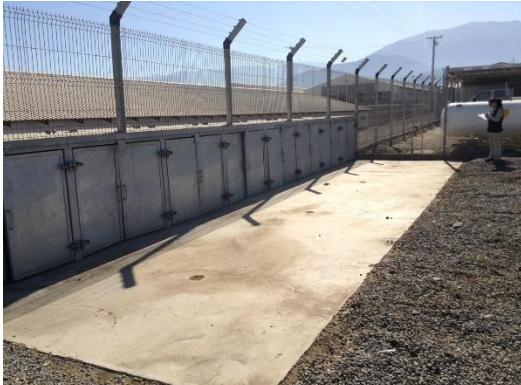
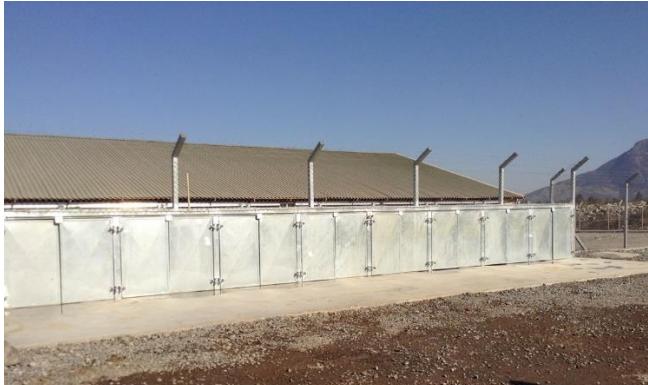
Fotografía 1.	Fecha: 26-02-2019	Fotografía 2	Fecha: 26-02-2019
Descripción del medio de prueba: En fotografía se observa unidad de transferencia de aves muertas.		Descripción del medio de prueba: En fotografía se observa unidad de transferencia de aves muertas.

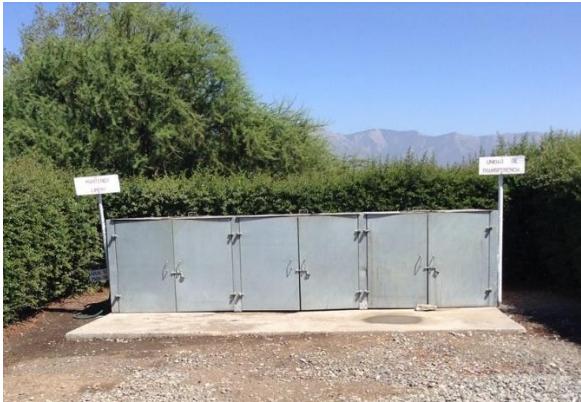
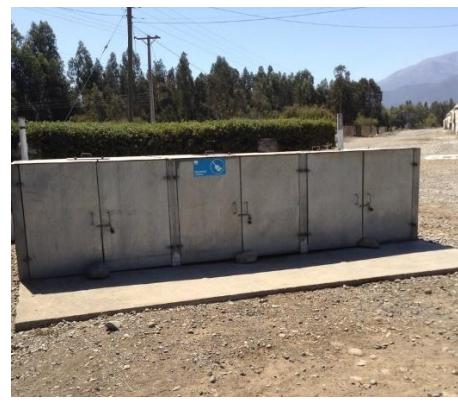
Fotografía 3.	Fecha: 26-02-2019	Fotografía 4.	Fecha: 26-02-2019
Descripción del medio de prueba: En fotografía se observa unidad de transferencia de aves muertas.		Descripción del medio de prueba: En fotografía se observa unidad de transferencia de aves muertas.
