INFORME TÉCNICO DE FISCALIZACIÓN AMBIENTAL

CAMPAMENTO WHALESOND ISLA CARLOS III

DFZ-2019-23-XII-RCA

NOVIEMBRE 2019

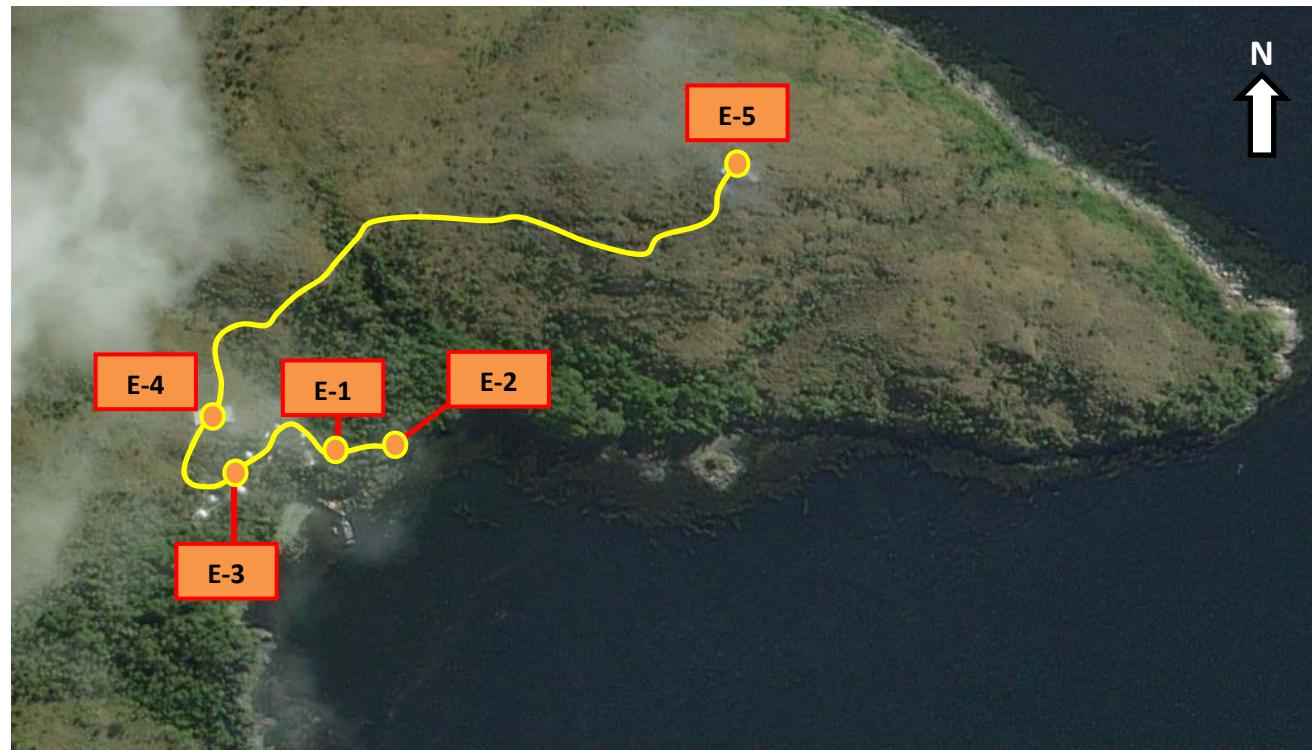
Figura 3. Esquema de recorrido (Fuente: Elaboración propia en base a imagen NEPAssist-SMA)

Nº de estación	Nombre/ Descripción de estación
1	Área de almacenamiento de materiales, insumos y residuos peligrosos. Corresponde a la bodega utilizada para el almacenamiento conjunto de diversos materiales, insumos y combustibles utilizados en el campamento, así como también para los residuos peligrosos generados de las mantenciones efectuadas al generador eléctrico.
2	Sistema de tratamiento de aguas servidas. Corresponde al conjunto de unidades y elementos utilizados para efectuar el manejo de las aguas servidas generadas desde los distintos baños del campamento.
3	Campamento. Corresponde al conjunto de instalaciones destinadas al pernoche y alimentación de los turistas que visitan el área, las cuales incluyen 6 domos, 2 carpas, 3 baños y 1 comedor, y que cuentan con una capacidad máxima para 10 turistas.
4	Helipuerto. Corresponde a la plataforma destinada al despegue y aterrizaje de los helicópteros que permitirían el traslado de visitantes hacia y desde el campamento habilitado por la empresa Whalesound en la Isla Carlos III.

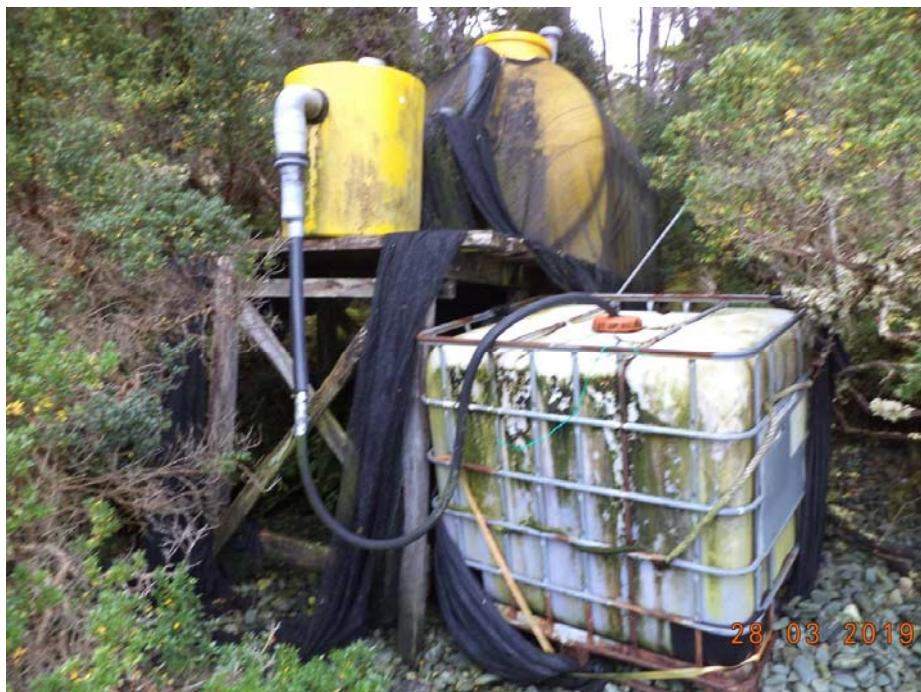
Fotografía 1.

Descripción Medio de Prueba: Sistema utilizado para el tratamiento de las aguas servidas generadas en el Campamento Whalesound. Se observa arriba fosa séptica y su cámara de descarga (recipientes color amarillo), las cuales reciben las descargas de los servicios higiénicos. Asimismo, abajo en el costado derecho de la imagen se aprecia contenedor de 1 m³ de capacidad que alberga los efluentes de la fosa.

- No se ha construido el sistema de tratamiento de aguas servidas asociado al proyecto “Normalización del Campamento Científico- Turístico Whalesound, Isla Carlos III” (Ver Fotografías 1 y 2), así como tampoco se encuentra demarcada el área en la que será instalado el filtro de turba, lo cual de acuerdo a lo establecido en la RCA N° 001/2018, corresponde a la gestión, acto o faena mínima que da cuenta del inicio de la ejecución del proyecto.

- En la zona de playa donde se ubicaba la fosa séptica, no existían derrames visibles.
- El sistema de tratamiento de aguas servidas existente no presentaba cambios respecto de lo observado en la inspección ambiental realizada el año 2017, efectuándose el almacenamiento de los efluentes de la fosa séptica en contenedores de 1 m³.

- Según lo indicado por Don Luis Vargas Lepio, Encargado de Campamento Whalesound en Isla Carlos III, la fosa séptica es limpia con motobomba 2 veces al año y los lodos son trasvasados a tambores de 200 litros para su envío a Punta Arenas.

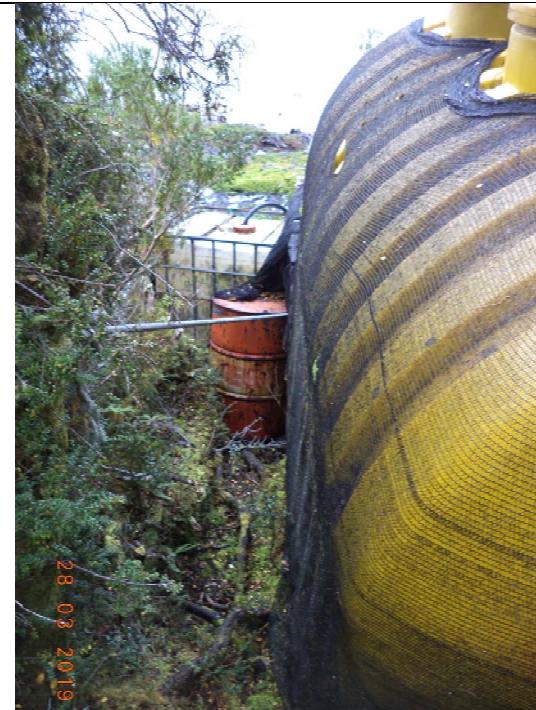
Fotografía 2.

Descripción Medio de Prueba: Sistema utilizado para el tratamiento de las aguas servidas generadas en el Campamento Whalesound. Se observa a la derecha fosa séptica que recibe las descargas de los servicios higiénicos (recipiente color amarillo), en tanto que al costado izquierdo se aprecia contenedor de 1 m³ de capacidad que alberga los efluentes de la fosa.

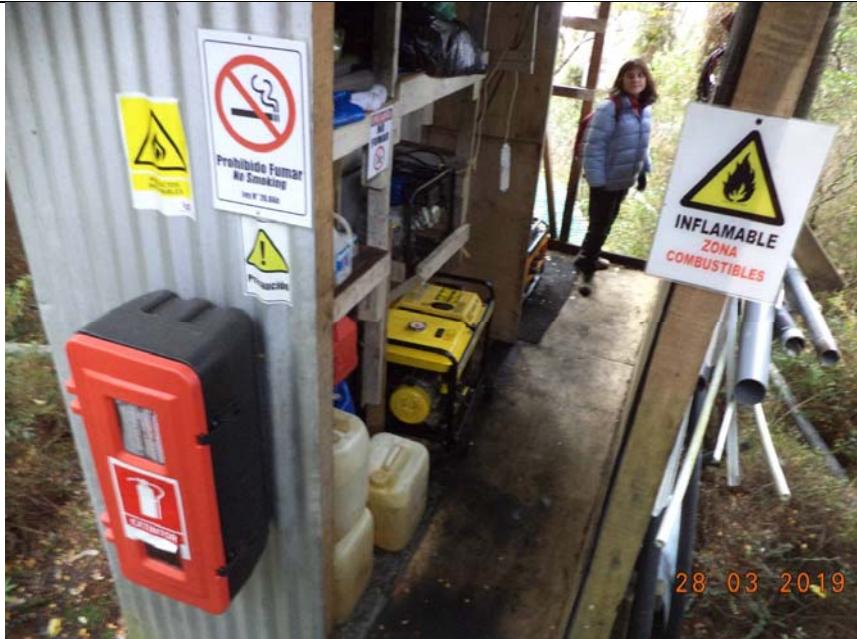
Fotografía 3.

Descripción Medio de Prueba: Sala utilizada para almacenamiento de combustibles y emplazamiento de generadores.

- Se visitó Sala de generadores y de almacenamiento de combustibles, en la cual se constató la existencia de 2 generadores, uno marca Yamaha petrolero de 6,5 kW de potencia, y otro bencinero marca Kipor de 2,5 kW de potencia.

- En el sector de la sala antes descrita, utilizado para el almacenamiento de combustible, se observó la existencia de un pretil de contención de 5 centímetros de alto y de base 50 x 80 centímetros que contenía bidones de combustible (Ver Fotografías 3 y 4).

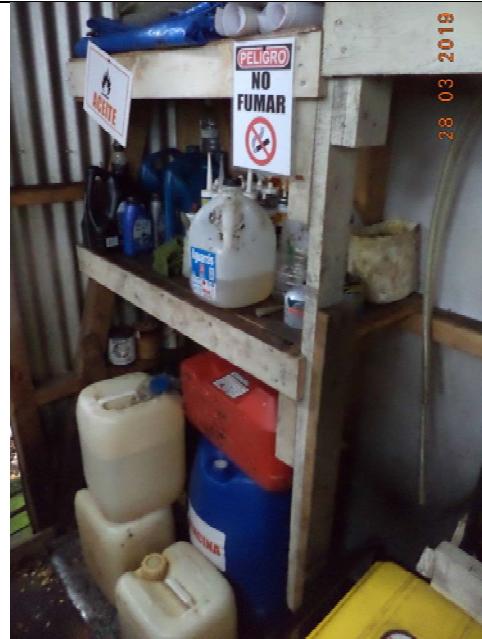
Fotografía 4.

Descripción Medio de Prueba: Estante de almacenamiento de combustibles y otras sustancias peligrosas. A nivel del suelo se observa pretil de metal.

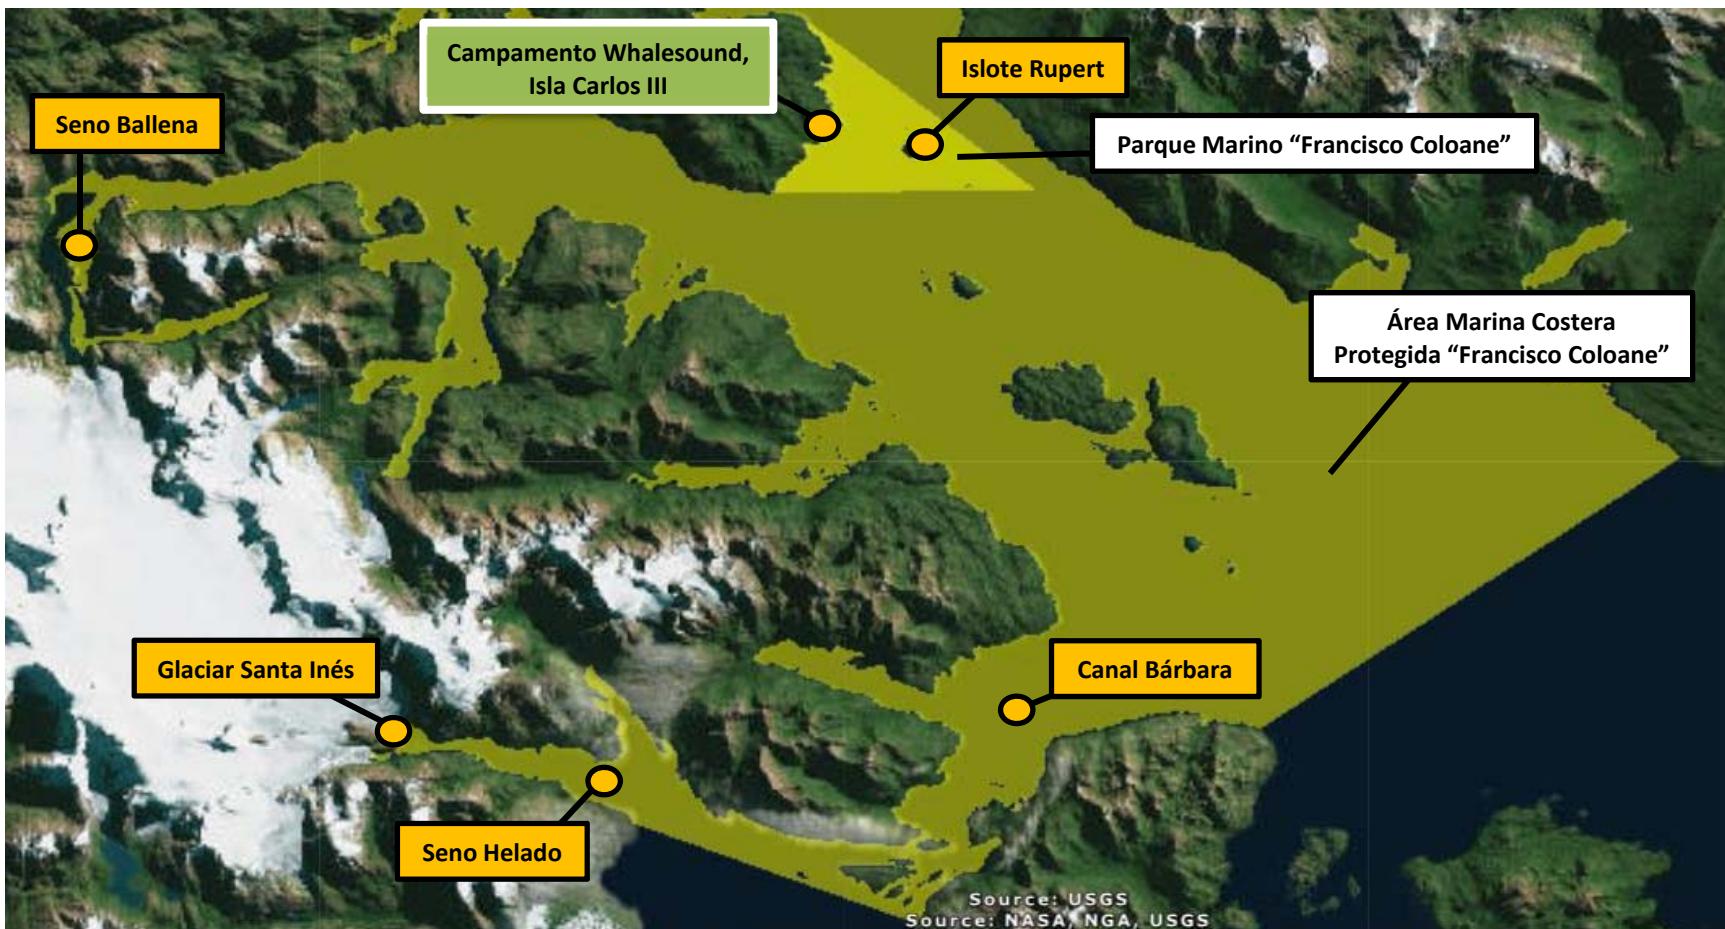
Figura 8.

Descripción Medio de Prueba: Ubicación de lugares visitados en el marco de las expediciones realizadas por la empresa Whalesound Ltda. al interior del Área Marina Costera Protegida y Parque Marino "Francisco Coloane". En color verde oscuro se presenta la superficie que integra el Área Marina Costera Protegida "Francisco Coloane", en tanto que en color naranja se identifica el área que circunscribe el Parque Marino del mismo nombre.
