INFORME TÉCNICO DE FISCALIZACIÓN AMBIENTAL

EXPLOTACIÓN DE SAL SALAR GRANDE - MINERA CORDILLERA

DFZ-2019-235-I-RCA

MARZO 2019

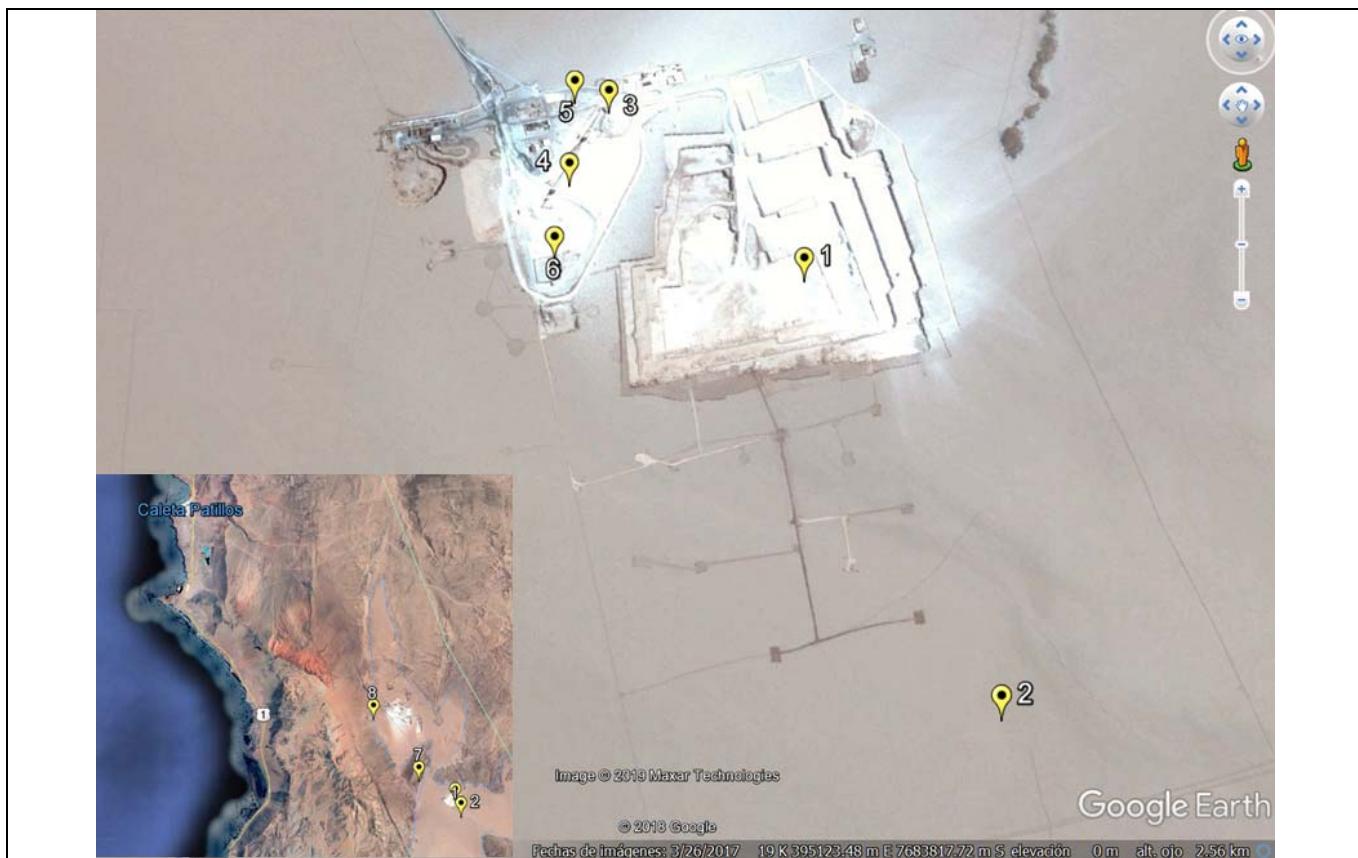
4.3.2 Esquema de recorrido.

Nº de estación	Nombre/ Descripción de estación
1	Rajo – Explotación.
2	Polvorines.
3	Sector Chancado.
4	Sector Acopio de Sal.
5	Sector Planta de Tratamiento de Aguas Servidas.
6	Sector Almacenamiento de Residuos Peligrosos.
7	Sitio Asentamiento Histórico.
8	Sector Mina Esperanza.

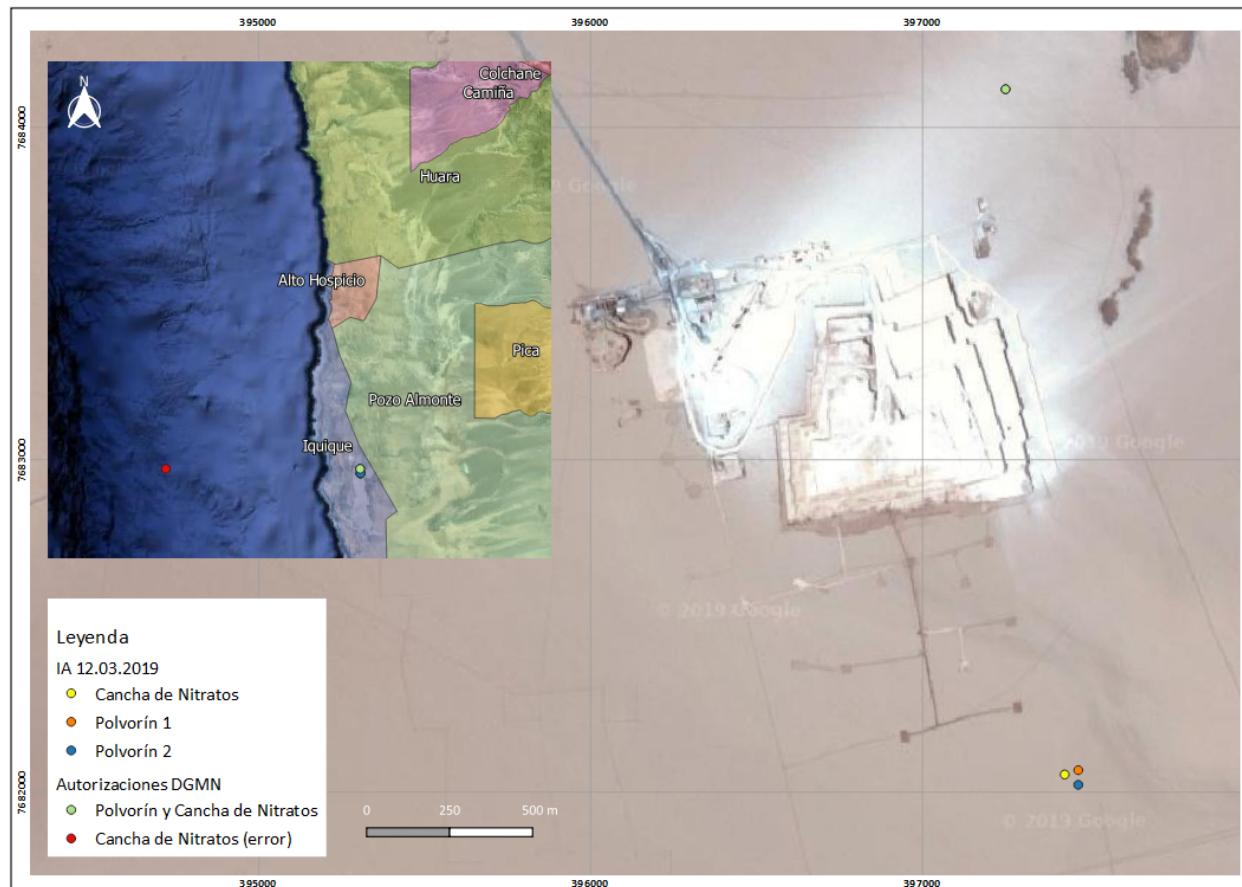
Registro 3.

Descripción del medio de prueba:

Emplazamiento de Polvorín y Cancha de Nitratos, según coordenadas UTM levantadas en la actividad de inspección ambiental y aquellas establecidas en la autorización emitida por la Dirección General de Movilización Nacional. Cabe mencionar que la coordenada UTM establecida en la Resolución N° 99/001/00261 de la Dirección General de Movilización Nacional (DGMN) correspondiente al emplazamiento de la Cancha de Nitratos posee un error de tipeo evidente lo que recae en medio marino, según se aprecia en zoom de la vista principal.

En relación con la ubicación del Polvorín se debe destacar que ni el proyecto “Explotación de Sal del Salar Grande”, ni su modificación contempló el lugar de emplazamiento para los polvorines como tampoco la ubicación de su respectiva Cancha de Acopio de Nitrato de Amonio. Dado esto, y teniendo en consideración que la empresa mantiene autorizadas 5 bodegas para el almacenamiento de explosivos y 1 cancha de acopio de Nitrato de Amonio, de acuerdo a las Resoluciones: N° 99/001/00244 y N° 99/001/00261 de la Dirección General de Movilización Nacional, respectivamente (Registros 1 y 2), se verifica el cumplimiento a la normativa ambiental vigente: a saber: Ley N° 17.798 – Control de Armas y Explosivos - Ministerio de Defensa. Por otra parte, respecto a las coordenadas UTM de la Resolución N° 99/001/00261 se aprecia un error evidente de digitación, ya que dicha ubicación se emplazaría en el medio marino, por lo que se comprende que el valor referencial de la cancha de acopio es el mismo a las bodegas de almacenamiento de explosivos, afirmación que se obtiene del orden lógico de las coordenadas UTM de ambas

Resoluciones (Registro 3).
