INFORME DE FISCALIZACIÓN AMBIENTAL

PROGRAMA DE CUMPLIMIENTO

RILESUR

DFZ-2015-4153-XIV-PC-IA

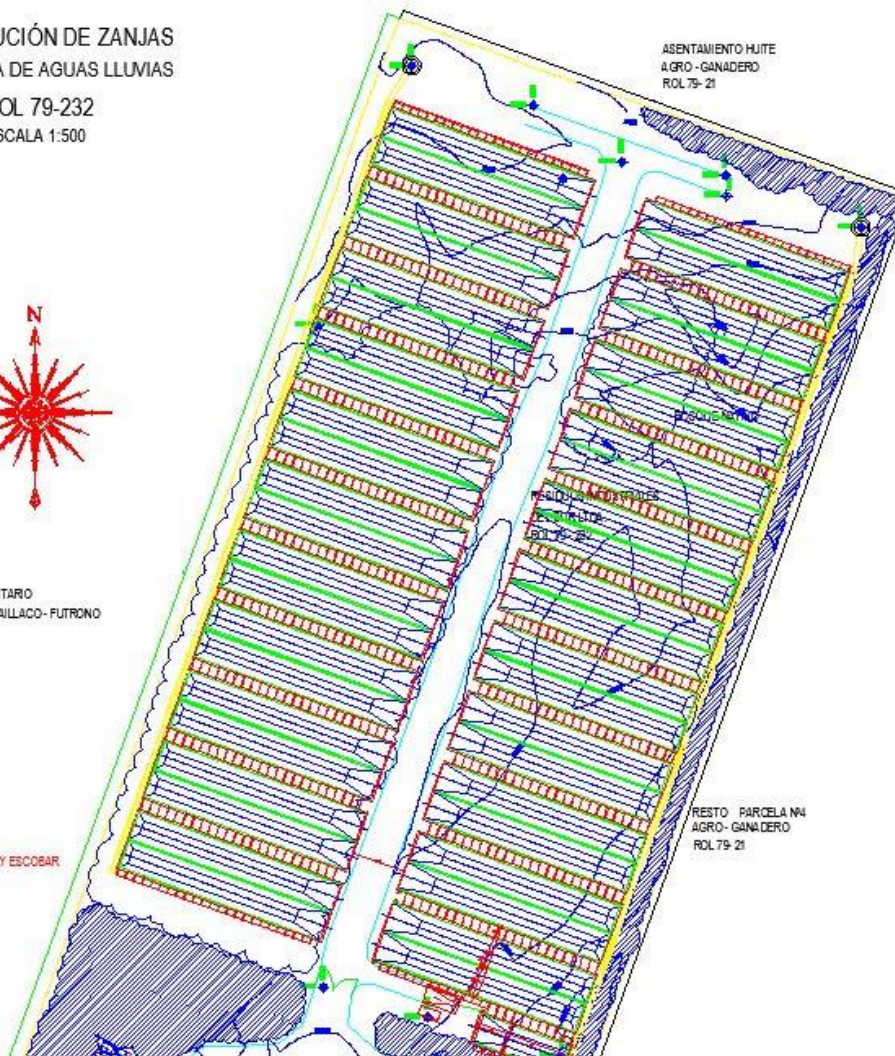
Figura 2. Layout del proyecto (Fuente: Adenda 1 DIA “Planta de Reconversión de Materiales Residuales RILESUR Ltda. Planta de Reconversión de Materiales Residuales”).

DISTRIBUCIÓN DE ZANJAS
Y SISTEMA DE AGUAS LLUVIAS
ROL 79-232
ESCALA 1:500

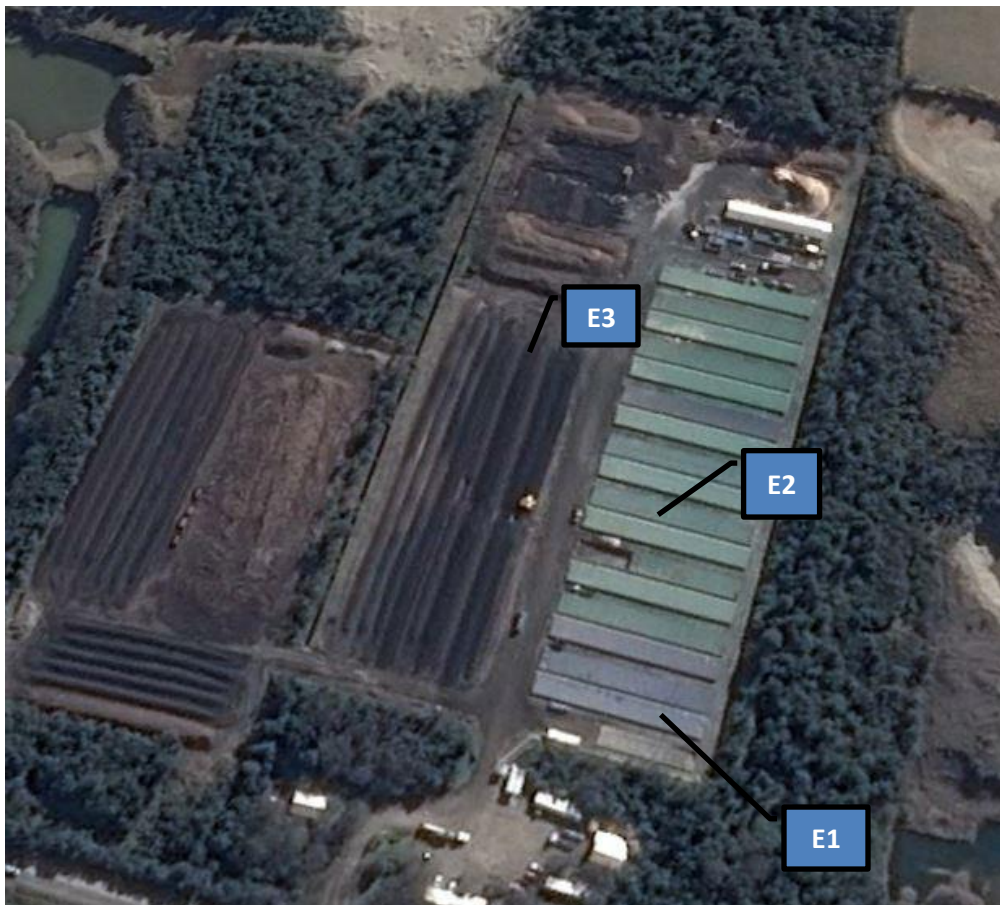
Figura 3: Esquema del recorrido.

N° de estación	Nombre del sector	Descripción estación
1	Sector de zanjas.	Corresponde a las zanjas donde se deposita el material orgánico, las cuales se encuentran impermeabilizadas.
2	Sistema de aguas lluvias	El sistema de aguas lluvias se encuentra implementado y corresponde a canales, tres zanjas, y piscina de nitrificación.
3	Acopio compost	En la instalación existe parte del material compostado, el resto es acopiado fuera de la instalación en el predio El Erial.
4	Sector reforestación.	Corresponde a una parte de la reforestación que se desarrolla en el predio El Erial.

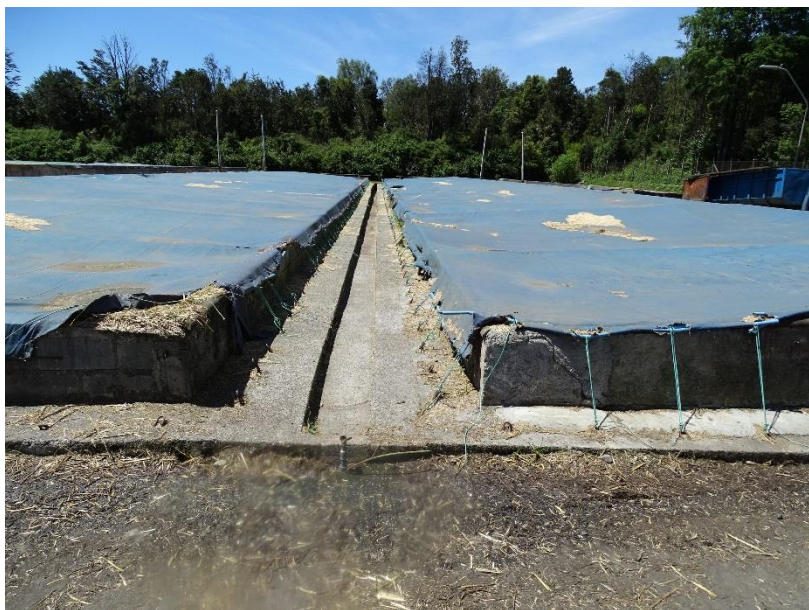
Fotografía 1

Descripción del medio de prueba: Se aprecia canaleta receptora de aguas lluvia proveniente de las carpas que cubren las zanjas en buen estado y limpias.

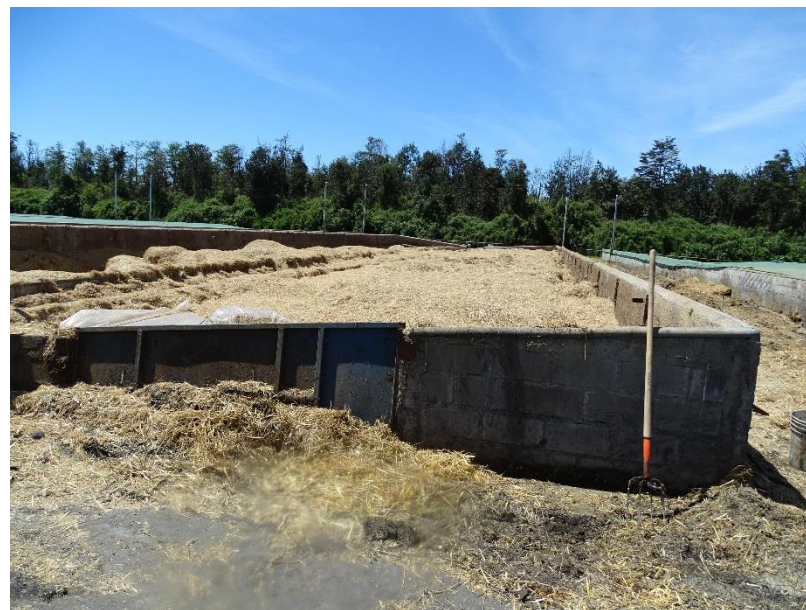
Fotografía 2.

Descripción del medio de prueba: La fotografía 2 describe la aplicación de paja para el manejo de los lodos, previo a la cosecha de cada zanja.

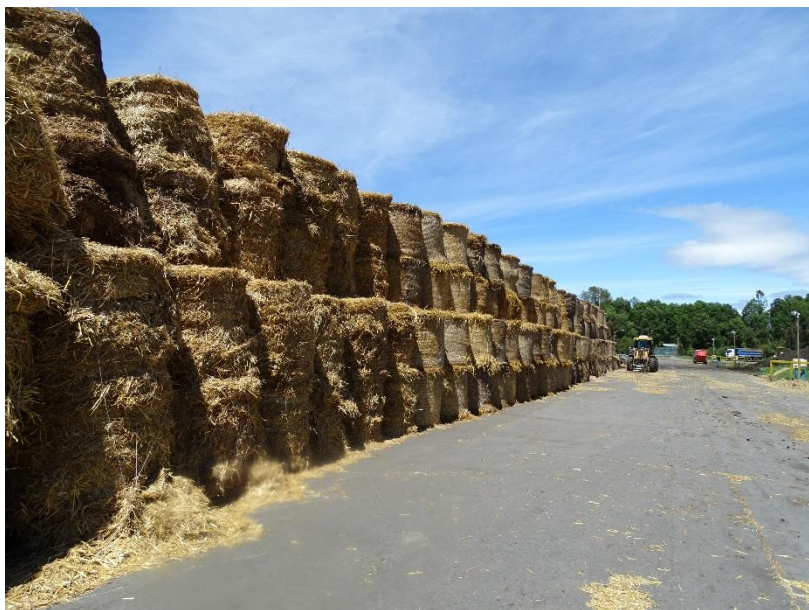
Fotografía 3

Descripción del medio de prueba: Zona de acopio de paja, denominada técnicamente por la empresa como sustrato carbonado, y que es una de las medidas de control de focos de olor.

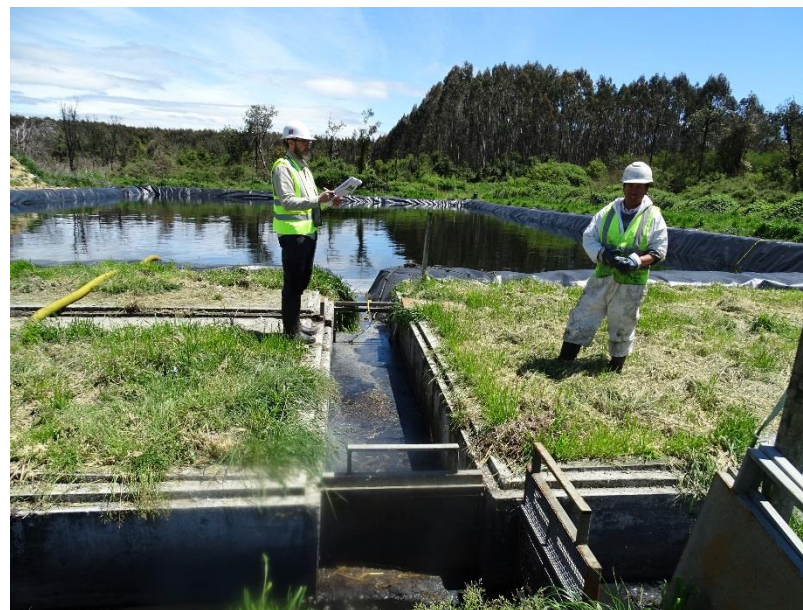
Fotografía 4.

Descripción del medio de prueba: Sector de laguna de recepción de aguas lluvia y de contacto, que posteriormente van a proceso de nitrificación.

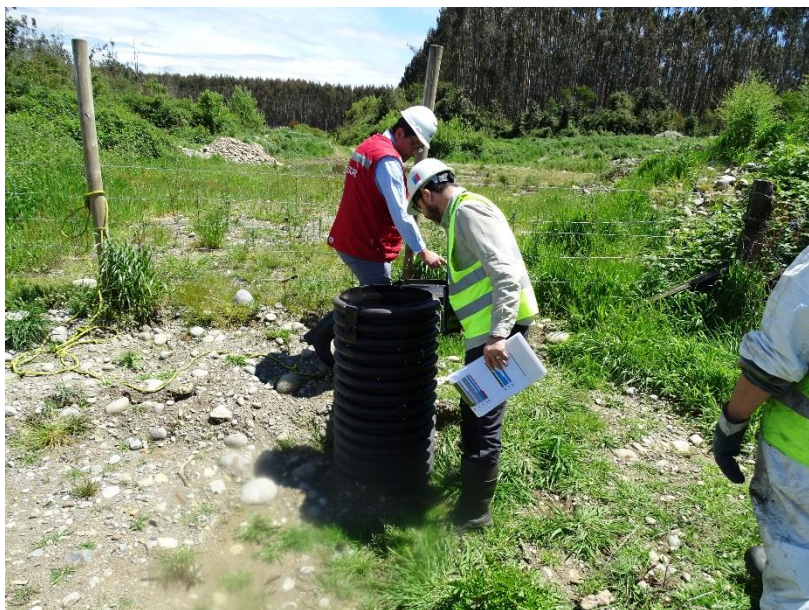
Fotografía 5

Descripción del medio de prueba: Pozo noroeste implementado para la medición de calidad de aguas subterráneas.

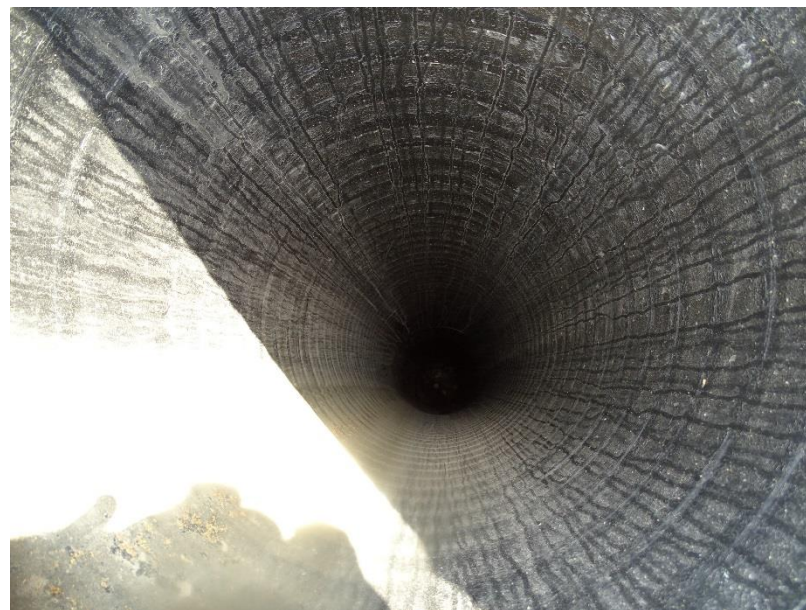
Fotografía 6.

Descripción del medio de prueba: Se muestra encamisado del interior del pozo oeste.

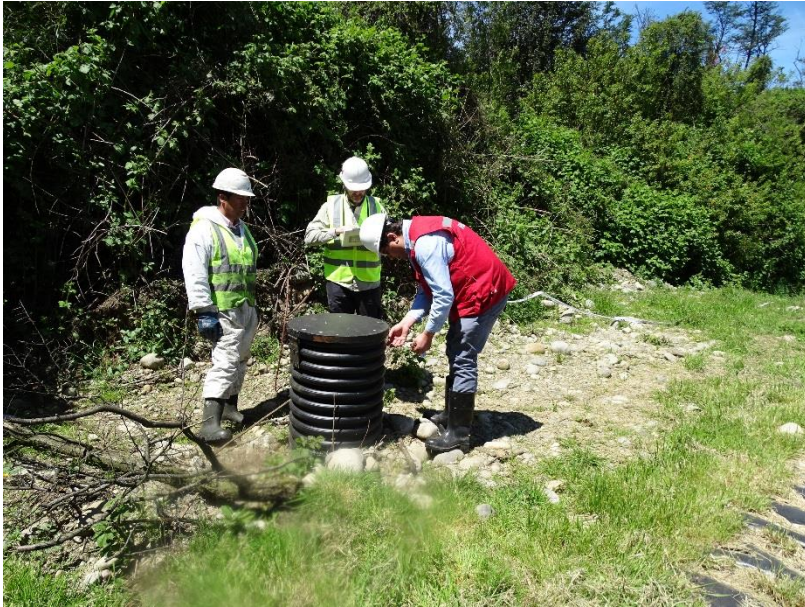
Fotografía 7

Descripción del medio de prueba: Inspección del pozo noreste implementado para medir calidad de aguas subterráneas.

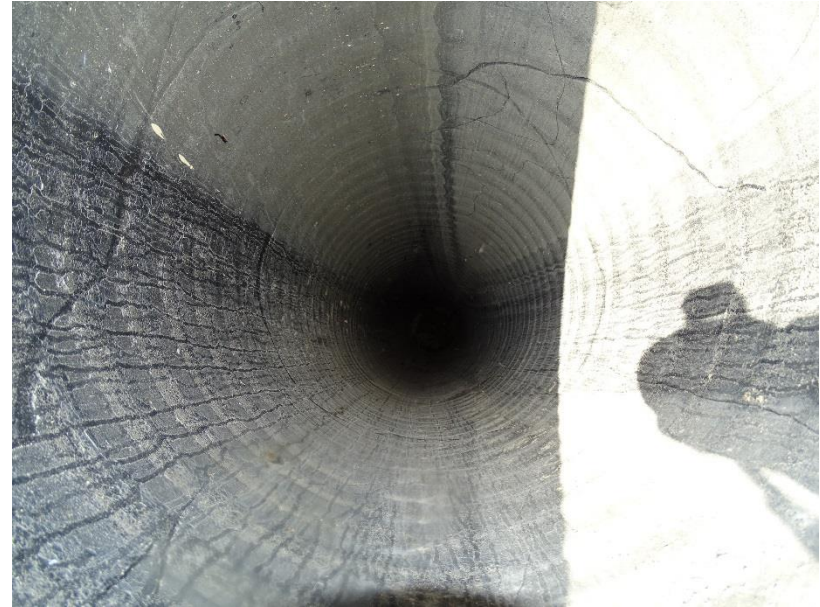
Fotografía 8.

Descripción del medio de prueba: Se muestra encamisado interior del pozo noreste.

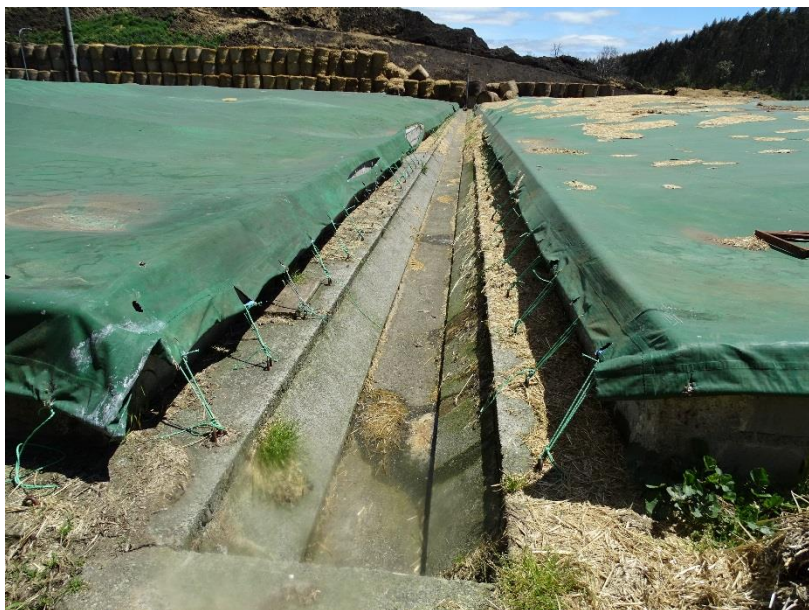
Fotografía 9

Descripción del medio de prueba: Detalle de canaletas receptoras de aguas lluvia.

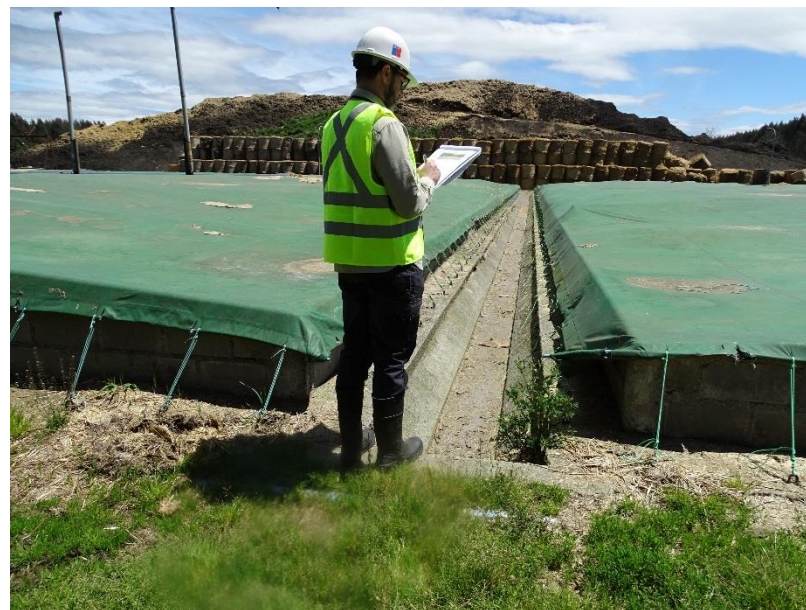
Fotografía 10.

Descripción del medio de prueba: Inspección de canaletas receptoras de aguas lluvia y cubierta de zanjas en operación.

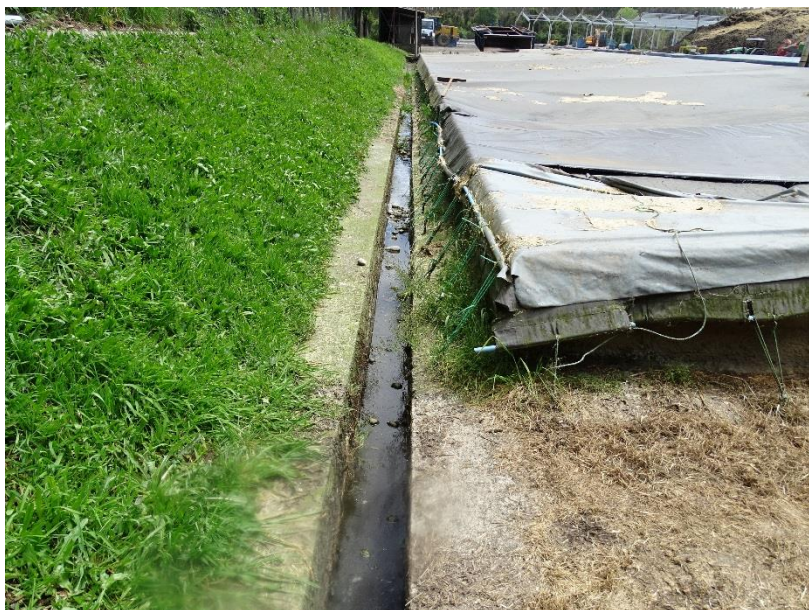
Fotografía 11

Descripción del medio de prueba: Canaleta receptora de aguas lluvia del sector de lavado de camiones.

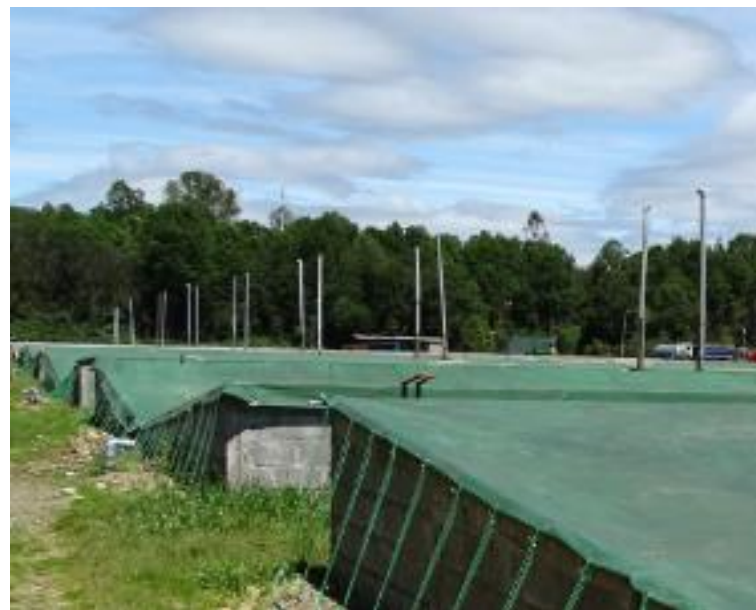
Fotografía 12.

Descripción del medio de prueba: La fotografía describe la instalación de una chimenea por zanja, para evacuar acumulación de gases provenientes del proceso de tratamiento de lodos.

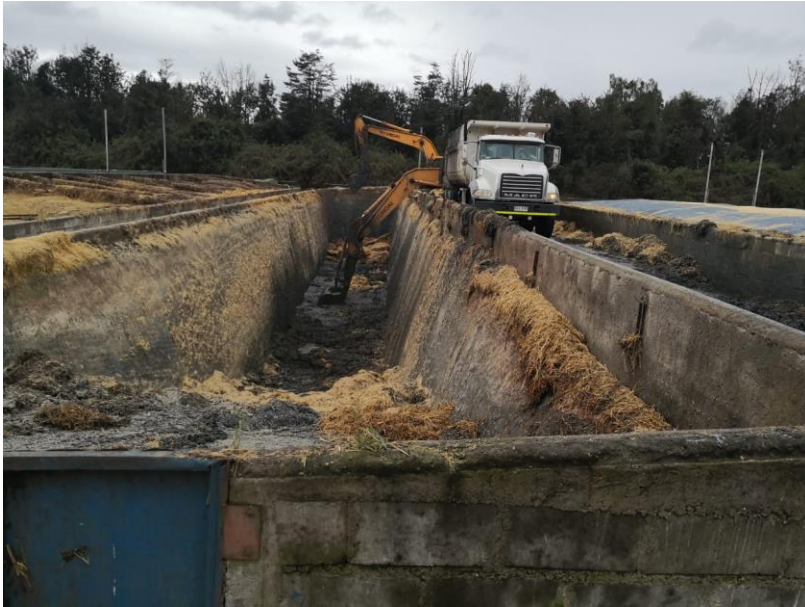
Fotografía 13

Descripción del medio de prueba: La fotografía muestra el proceso de “cosecha” de la zanja, que corresponde al retiro del material, luego de haber pasado alrededor de tres meses en cada zanja. Este es retirado mediante maquinaria pesada, y en camión es dispuesto en una zona de acumulación para luego llevarlo al sector de compostaje.

De las 18 acciones que contempla el Programa de Cumplimiento, se dan por cumplidas 16, pero hay que tener presente que varias de ellas, por ejemplo, las acciones 1, 2, 3, 4, 5, 7, 8 y 11, tienen una finalidad formal, esto es llevar un mejor control de la actividad. Sin embargo, la acción N° 17, que consiste en obtener la respectiva Resolución de Calificación Ambiental de las modificaciones detectadas, a la fecha de emisión del presente informe, aun no se encuentra cumplida. Pero además subsiste el efecto negativo sobre la población por malos olores, siendo insuficiente las medidas adoptadas, como son, la aplicación de paja (sustrato carbonado), ventiladores con producto que mitiga olores, confinamiento físico del sistema de nitrificación (cubierta de lona), incluso si bien se describe que una de las medidas es evitar cosecha de zanjas en condición de viento norte, en inspección ambiental se verifica lo contrario, es decir, plena cosecha precisamente con viento norte.

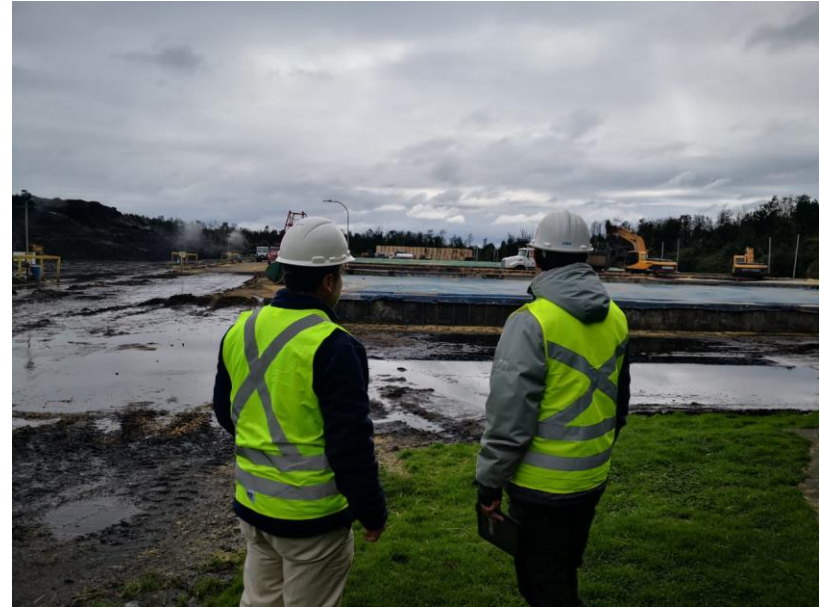
Fotografía 14.

Descripción del medio de prueba: La fotografía muestra el sector de entrada a las zanjas y el camino (izquierda) con abundante agua lluvia, lo que evidencia que tanto las lagunas como el sector zanjas no son capaces de retener o conducir todas las aguas lluvias que se incorporan en el área de operación del proyecto.
