INFORME TÉCNICO DE FISCALIZACIÓN AMBIENTAL

PLANTA AVÍCOLA ÑIQUÉN, AVÍCOLA EL PEUMO – UF 17023

NOVIEMBRE 2019

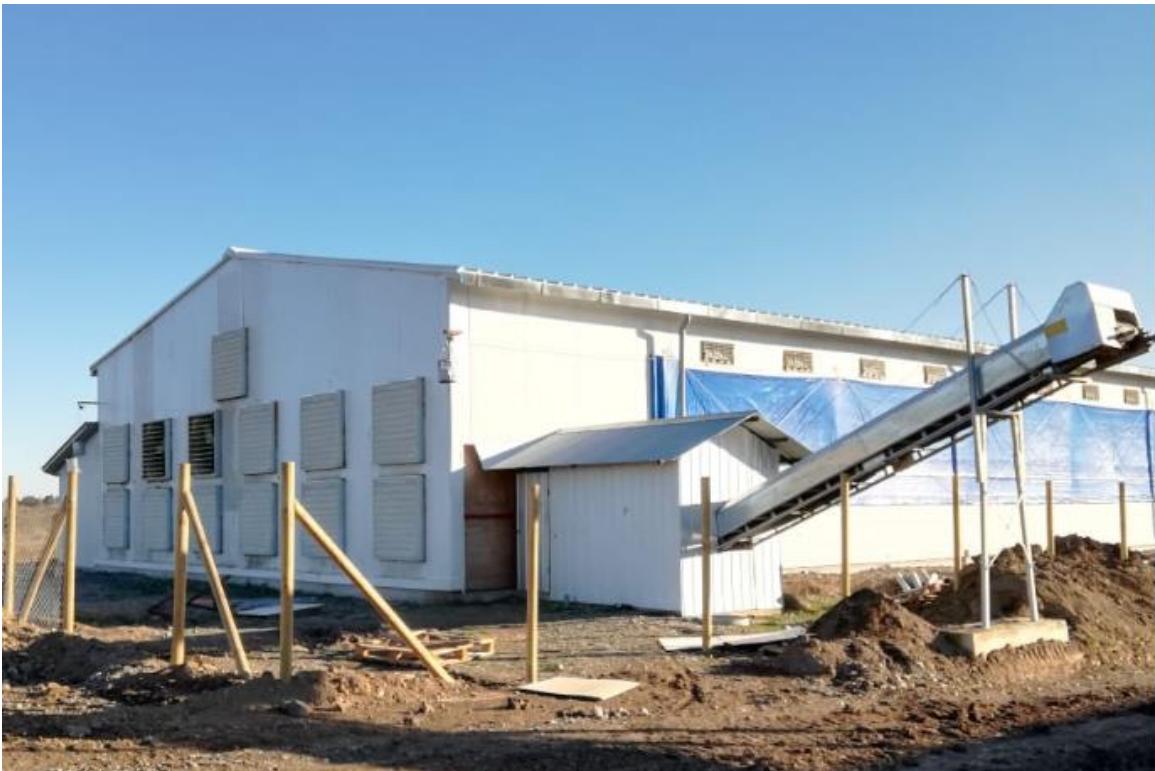
Fotografía 1.	Fecha: 12-08-2019
Coordenadas UTM DATUM WGS84 HUSO 18	Norte: 5.986.459 mN Este: 768.534 mE
Descripción del medio de prueba: La fotografía muestra pabellón de postura y correa transportadora.

Número de hecho constatado: 1	Estación N°: 3, 4 y 5
Actualmente el proyecto posee tres pabellones construidos y operativos de capacidad 100.000 aves cada uno. Se detalla existencias al momento de la fiscalización:	
Pabellón N° 1: 96.104 gallinas. Pabellón N° 2: 91.000 gallinas. Pabellón Crianza N° 3: 45.062 gallinas.	
Superficies asociadas:	
Pabellón N° 1: 2.157 m2. Pabellón N° 2: 2.157 m2 Pabellón N° 3: 2.157 m2.	
Conclusión: El proyecto requiere evaluación ambiental y aprobación ambiental, previa a su fase de operación en atención al Art. 3 literal l4 del DS 40/12, por presentar planteles de postura avícola con capacidad de alojar diariamente una cantidad igual o superior a 60.000 gallinas, actualmente el proyecto presenta una capacidad real de 300.000 gallinas.

Conclusión: El proyecto se encuentra en operación de tres pabellones, uno de crianza y dos de postura más su área de packing, con capacidad instalada total de 300.000 aves, donde se debe hacer presente que al momento de la fiscalización no existen trabajos de construcción de las unidades pendientes, encontrándose las faenas de construcción paralizadas.

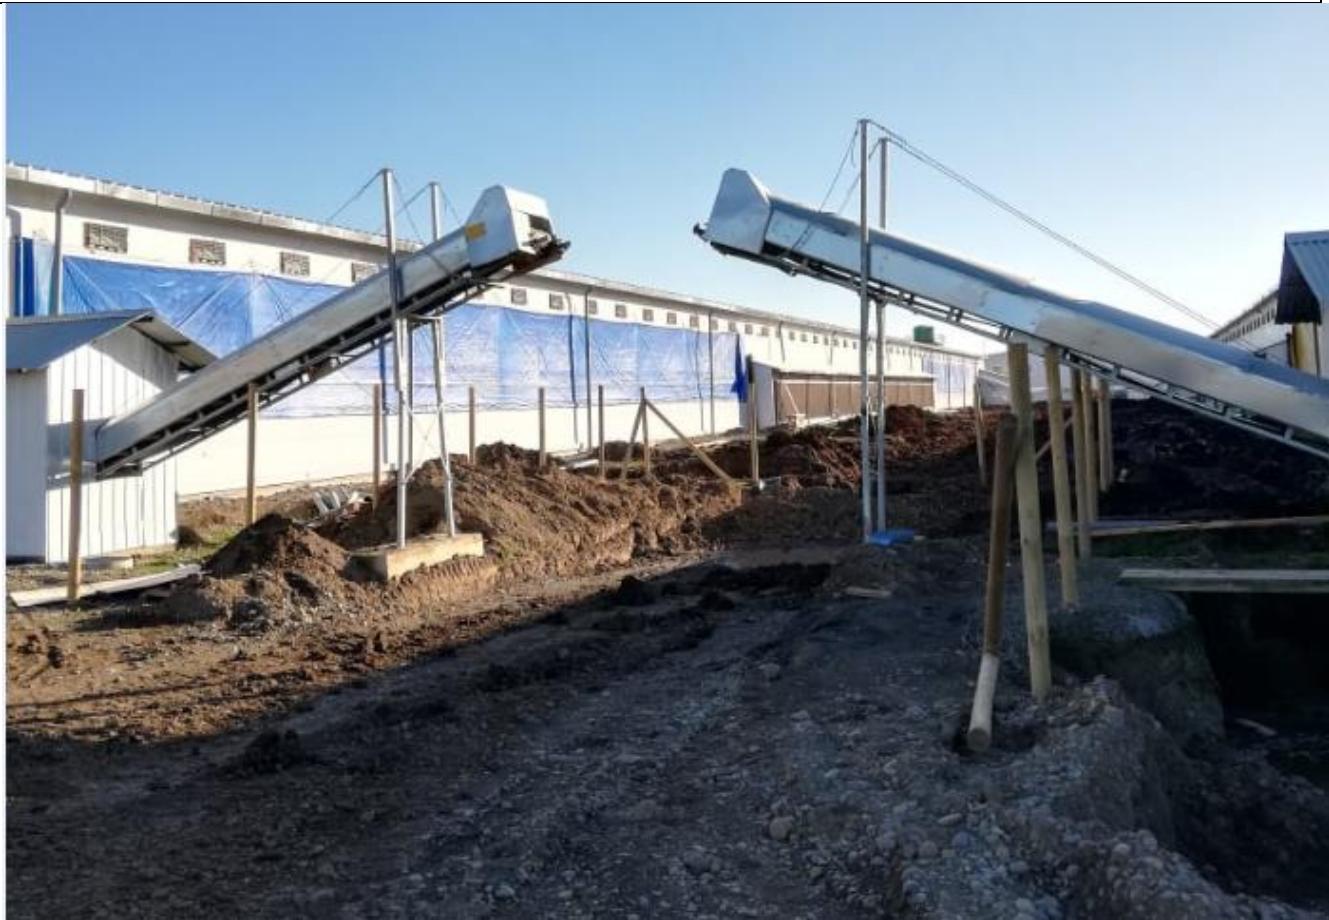
Fotografía 2.

La fotografía muestra dos pabellones de postura, dos correas transportadoras y obras en construcción paralizadas.

Nº 3	Art. 8 Ley de Bases del Medio Ambiente 19.300.	El proyecto vulnera el Art.8 de la Ley 19.300, ya que se encuentra en operación de tres pabellones, uno de crianza y dos de postura más su área de packing, con capacidad instalada total de 300.000 aves. Además, se hace presente que al momento de la fiscalización no existen trabajos de construcción de las unidades pendientes, encontrándose las faenas de construcción paralizadas desde noviembre de 2018 por lo que no existen externalidades negativas derivadas a la generación de ruidos molestos o polvo.

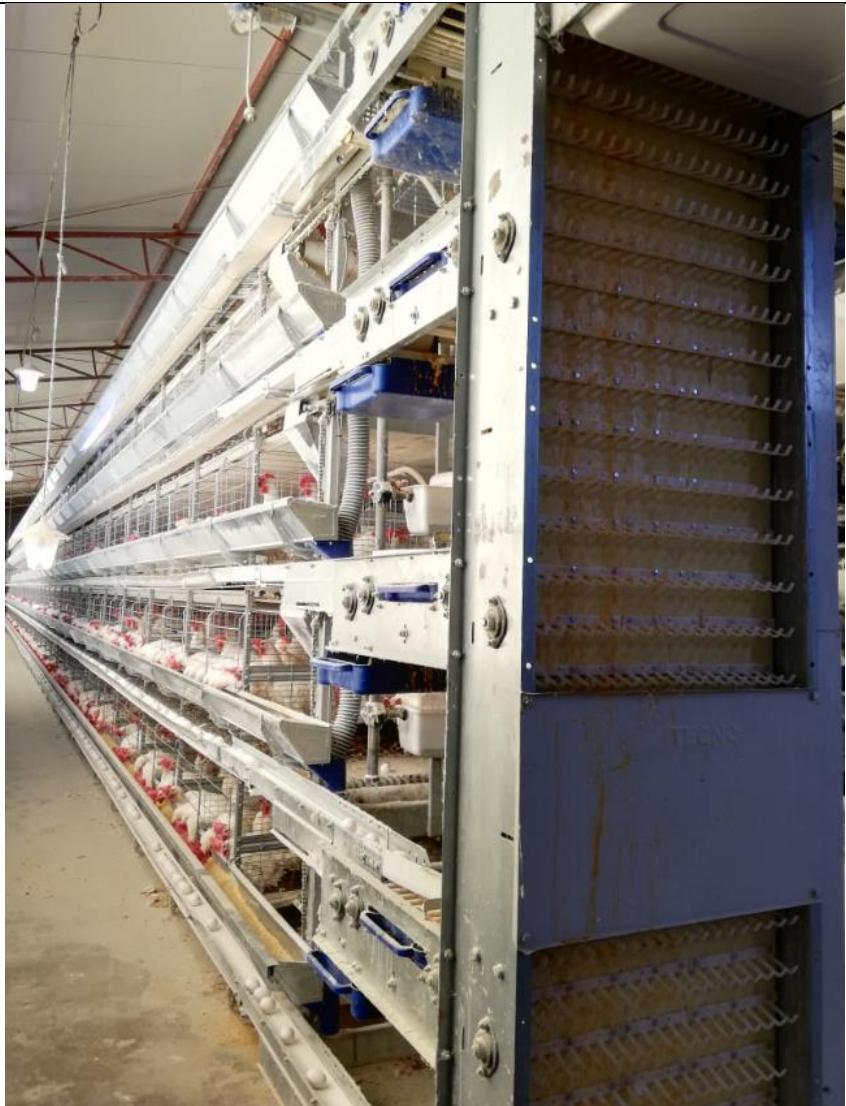
Fotografía 3.

La fotografía muestra pabellón de postura N° 1 en operación.

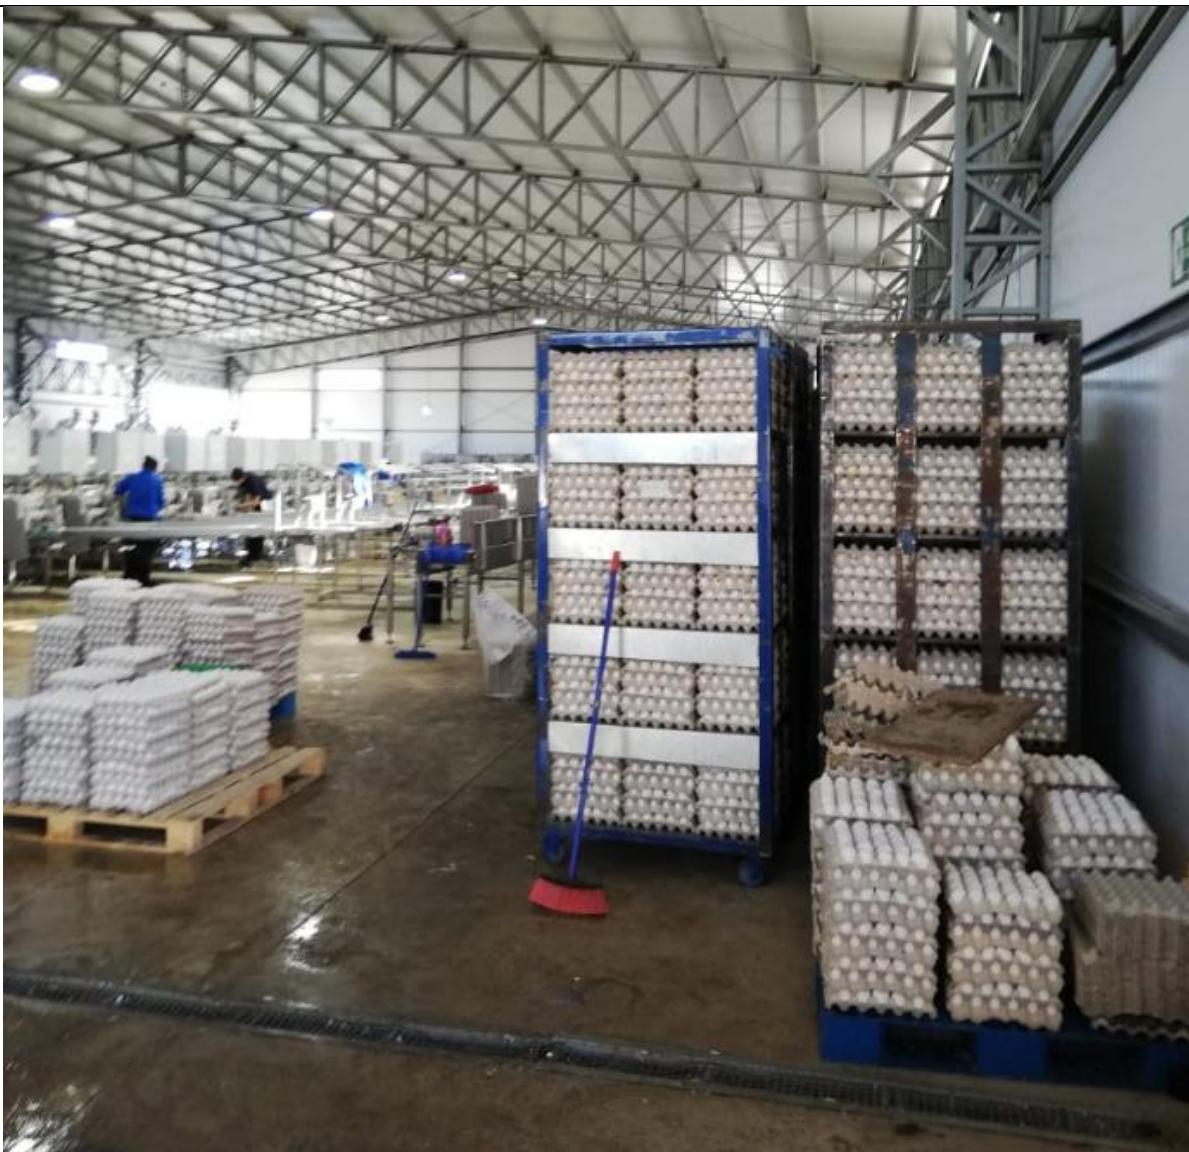
Fotografía 4.	Fecha: 12-08-2019	
Coordenadas UTM DATUM WGS84 HUSO 18	Norte: 5.986.459 mN	Este: 768.534 mE
Descripción del medio de prueba: La fotografía muestra área de packing de huevos operativa.

Número de hecho constatado: 2	Estación N°: 2
Los residuos líquidos generados son fundamentalmente del área lavado de huevos y área de packing, los que son derivados a terceros para su uso, en este caso los retira el Municipio de Ñiquén. Respecto de los residuos sólidos, solo corresponden a guano avícola, los que son acopiados en áreas techadas mediante una correa de carga de guano y derivados a terceros como mejorador de suelo.	
Superficie asociada a Packing 1.250 m2.	
Conclusión: El proyecto no presenta unidades de tratamiento de residuos líquidos o sólidos en el proceso específico de producción de huevos, por lo que no se asocia a un literal o.7 del Art .3 del DS 40/12.
