## INFORME TÉCNICO DE FISCALIZACIÓN AMBIENTAL

#### EXPLOTACION DE SAL SALAR GRANDE - MINERA CORDILLERA

DFZ-2019-1259-I-RCA

MAYO 2019

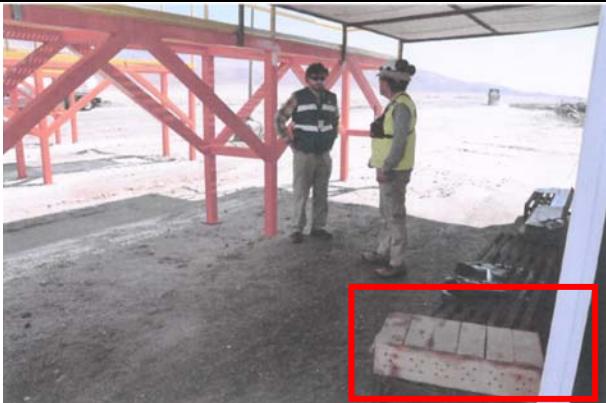
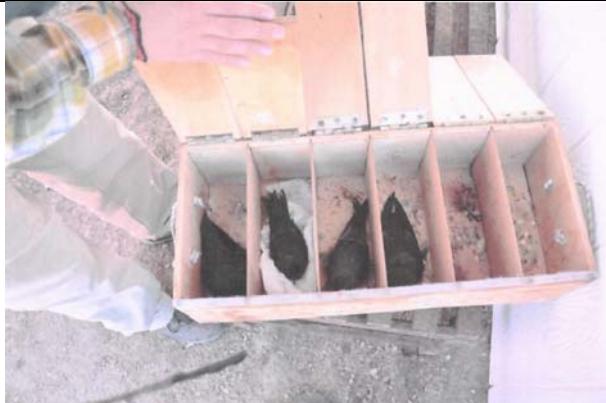
<b>Estación N°1 Sector Encarpado:</b>	
<ol style="list-style-type: none"><li>Durante un recorrido perimetral por el sector se constató la existencia de lugares de resguardo temporales para ejemplares vivos de Golondrina de Mar. Se observaron las cajas de almacenamiento, las cuales eran para 6 individuos, en la que se encontraban seis ejemplares al momento de la inspección (Fotografía 01 y 02).</li><li>Se visualizó material informativo respecto de procedimiento con incidentes de Golondrina de Mar, en la caseta de guardia.</li></ol>

<b>Fotografía 1.</b> Fecha: 08-05-2019		<b>Fotografía 2.</b> Fecha: 08-05-2019					
<b>DATUM WGS84 HUSO 19S</b>		<b>Coordinada Norte:</b> 7.683.522 <b>Coordinada Este:</b> 396.301		<b>DATUM WGS84 HUSO 19S</b>			
<b>Descripción medio de prueba:</b> Caja de resguardo en el sector de encarpado (Estación N°1).			<b>Descripción medio de prueba:</b> Caja de resguardo con cuatro aves vivas rescatadas durante la mañana del día de la inspección en el sector de encarpado (Estación N°1).

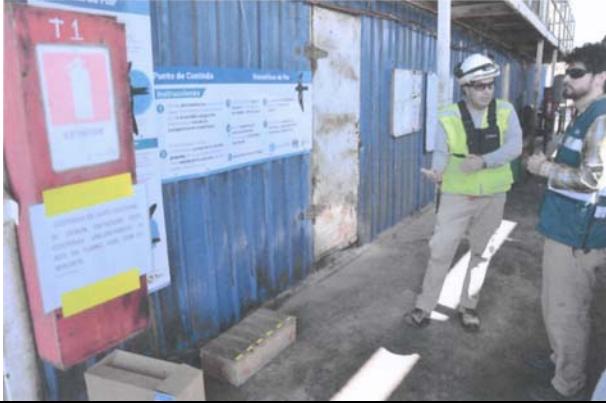
- f. Se realizó un recorrido en el área, observando el lugar de acopio temporal para seis individuos, en el lugar se apreciaron cuatro ejemplares vivos de Golondrina de Mar Negra. Se visualizó material informativo respecto a procedimiento con incidentes de Golondrina de Mar (Fotografía 03).

<b>Fotografía 3.</b> Fecha: 08-05-2019		<b>Fotografía 4.</b> Fecha: 08-05-2019					
<b>DATUM WGS84 HUSO 19S</b>		<b>Coordinada Norte:</b> 7.683.463 <b>Coordinada Este:</b> 396.084		<b>DATUM WGS84 HUSO 19S</b>			
<b>Descripción medio de prueba:</b> Punto de resguardo de aves en Taller Imperia (Estación N°2).			<b>Descripción medio de prueba:</b> Punto de resguardo de aves en sector Polvorín (Estación N°4) con cuatro aves vivas rescatadas durante la mañana del día de la inspección.

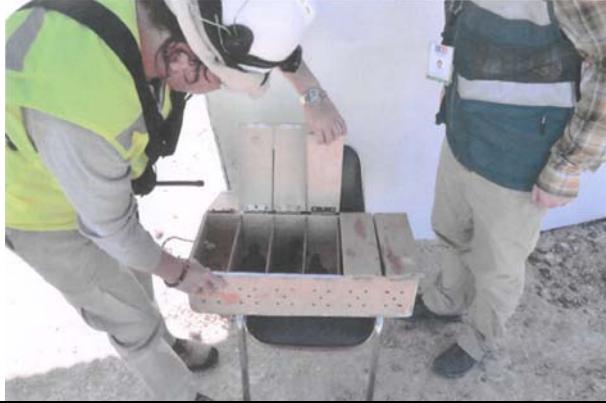
- h. Se realizó visita al lugar de acopio de Golondrinas de Mar, en el cual se encontraban cuatro ejemplares vivos (Fotografía 04).
