## INFORME TÉCNICO DE FISCALIZACIÓN AMBIENTAL

PLANTA FOTOVOLTAICA SPA

DFZ-2019-340-II-RCA

NOVIEMBRE 2019

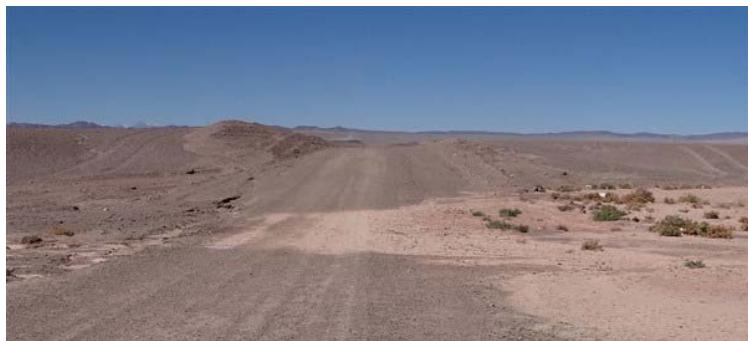
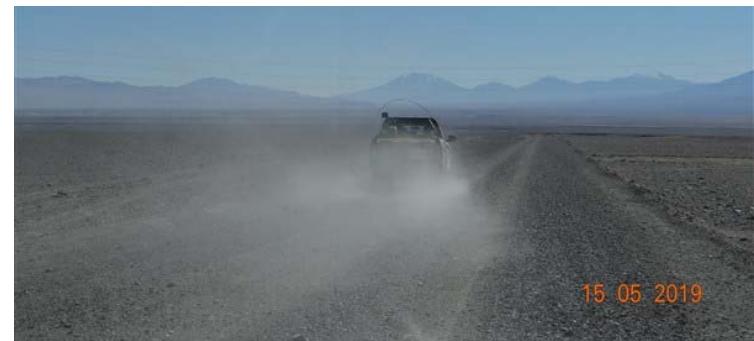
Por su parte el camino de ingreso a la Planta FV se encontraba en malas condiciones debido a las precipitaciones ocurridas a comienzos de 2019 (Fotografía 1), de acuerdo a lo indicado por el Sr. Alex, actualmente se encuentran evaluando alternativas para su recuperación. Según lo indicado este camino se encontraba originalmente estabilizado. En consecuencia, se utiliza un camino alternativo, con carpeta de gravilla, el cual se intersecta con la Ruta Ch-23 aproximada a 25 km desde la salida de Calama y se extiende por el costado Oeste del complejo fotovoltaico hasta intersectar con el camino de servicio de las torres eléctricas, para ingresar por la Sub Estación Eléctrica en el vértice NorOeste del complejo. Este camino no se encuentra estabilizado ni humectado con la consecuente emisión de material particulado (Fotografía 2).

<b>Fotografía 1</b>	<b>Fecha:</b> 15 de mayo de 2019		<b>Fotografía 2</b>	<b>Fecha:</b> 15 de mayo de 2019	
Coordenadas UTM Datum WGS84 Huso 19	Norte: 7.501.411	Este: 533.875	Coordenadas UTM Datum WGS84 Huso 19	Norte: 7.503.870	Este: 530.640
<b>Descripción del medio de prueba:</b> Uno de los cortes del camino de acceso producto de las lluvias estivales de 2019, observado durante inspección ambiental.			<b>Descripción del medio de prueba:</b> Emisión de material particulado por la circulación de vehículos por camino de acceso alternativo sin estabilizar ni humectar.

Mediante R.E. AFTA N° 116/2019 (Anexo 2), esta Superintendencia instruyó al titular “*el cumplimiento de la medida de humectación de caminos con el efluente de la PTAS, el cual deberá cumplir con la NCh 1333 para agua destinada a riego. Así mismo los resultados del monitoreo semestral del efluente deberán ser cargados al Sistema de Seguimiento de la SMA, en la forma y modo que establece la R.E. N° 223/2015 de la SMA con la frecuencia establecida en la RCA correspondiente.*”. Lo anterior será verificado en futuras actividades de fiscalización ambiental.

En consideración a que el proyecto se emplaza fuera del zona declarada como zona saturada (DS N° 57/2009 MINSEGPRES), que los caminos secundarios solo son utilizados para maniobras de mantenimiento esporádico y que el camino de acceso utilizado al momento de la inspección ambiental es provisorio, mediante R.E. AFTA N° 143/2019 (Anexo 13), se instruyó al titular la obligación de mantener los caminos antes descritos humectados con el efluente de la PTAS, el cual deberá cumplir con los parámetros establecidos en la NCh 1333. Así mismo deberá ejecutar las acciones necesarias para la recuperación del camino de acceso el cual deberá estar estabilizado o en su defecto humectado con el efluente de la PTAS. Lo anterior, será verificado en futuras actividades de fiscalización ambiental.

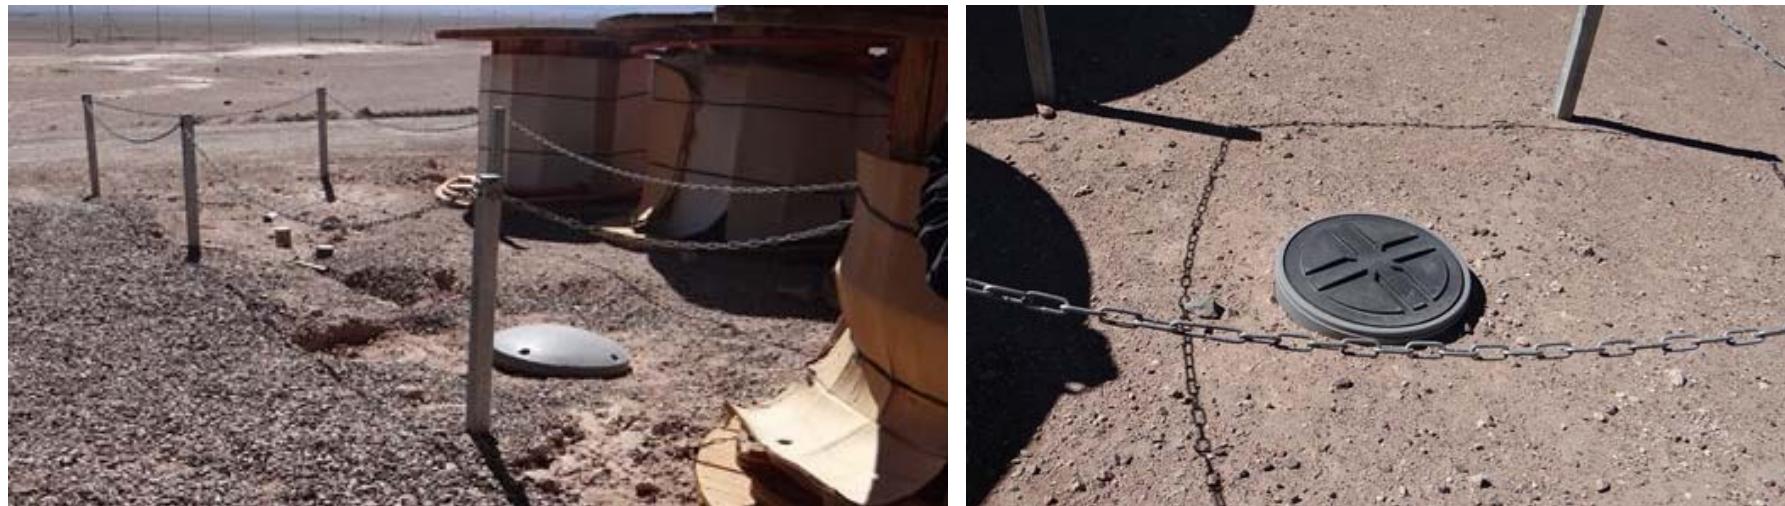
Fotografía 3

Descripción del medio de prueba: Estanques de la PTAS de la Planta Solar, enterrados.

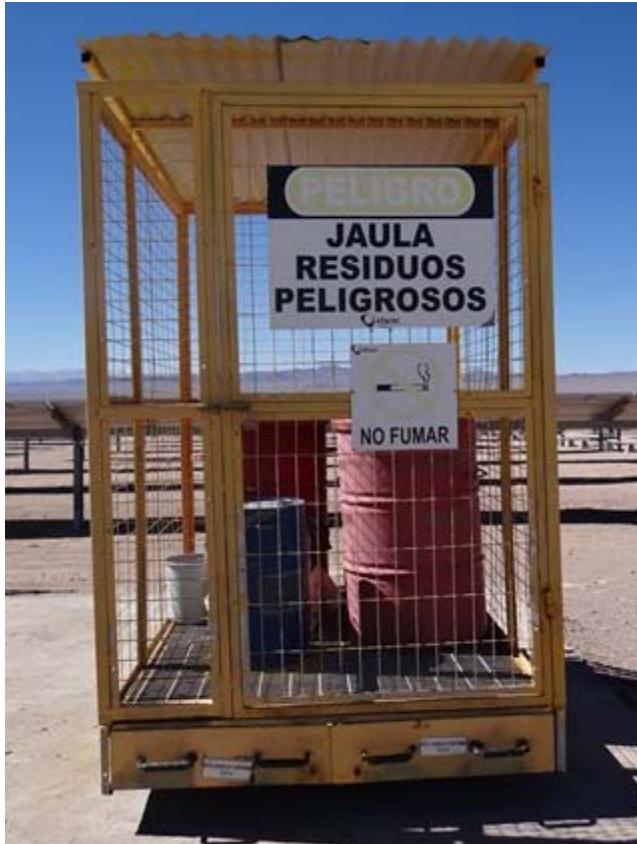
Fotografía 4	Fecha: 15 de mayo de 2019
Coordenadas UTM Datum WGS84 Huso 19	Norte: 7.504.159 Este: 531.159
Descripción del medio de prueba: Jaula de residuos peligrosos de la Planta.

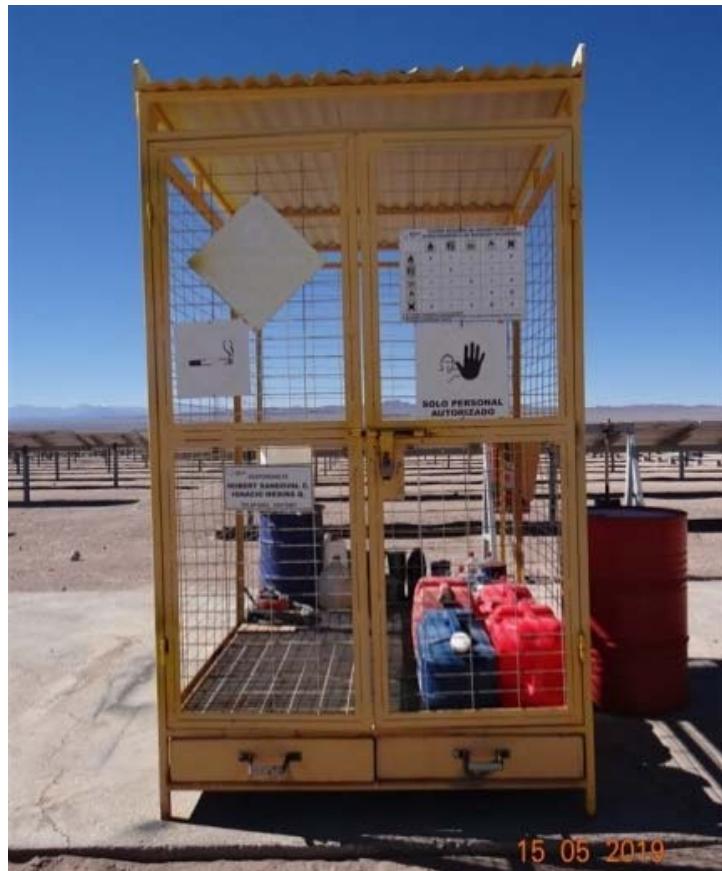
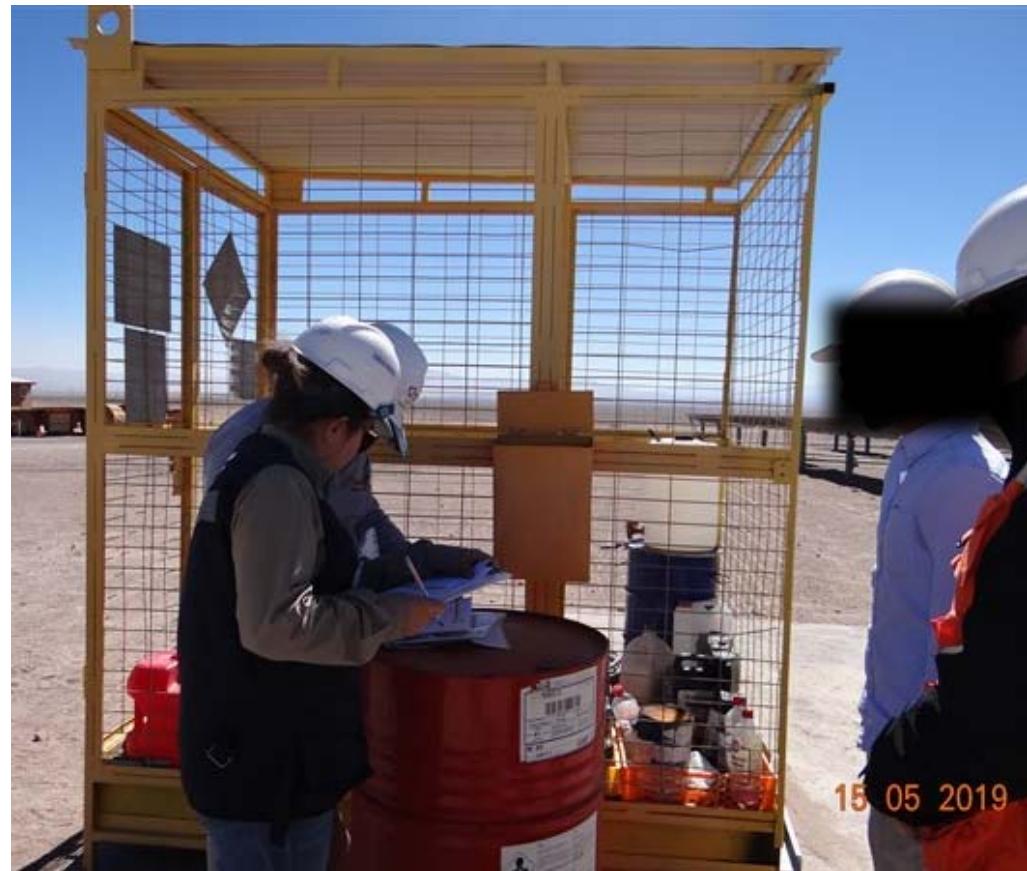
Fotografía 5

Número de hecho constatado: 4	Estación N° 5
<p><b>Exigencias:</b></p> <p><b>Proyecto “Planta Fotovoltaica San Pedro de Atacama III” (RCA N° 26/2012)</b></p> <p><b>Resolución de Calificación Ambiental</b></p> <p>✓ Considerando 3.1.4.2.4. Abastecimiento y suministro de insumos. c) Combustible: [...] no habrá almacenamiento de combustible en terreno.</p> <p><b>Proyecto “Planta Solar Fotovoltaica San Pedro VI” (RCA N° 168/2015)</b></p> <p><b>Resolución de Calificación Ambiental</b></p> <p>✓ Considerando 4.3.2. Fase De Operación. Insumos y suministros básicos. f) Insumos para la operación: [...]. El proyecto no considera almacenar en las bodegas mencionadas sustancias peligrosas.</p>	
<p><b>Hechos:</b></p> <p>a. Durante las actividades de inspección, se constató la existencia de una jaula cerrada, con bandeja colectora, con sustancias en su interior, la cual se encontraba instalada sobre una losa de hormigón (Fotografía 5).</p> <p>De acuerdo a lo indicado por el Sr. Luis López, en la planta se mantienen aceite para transformador, un bidón de 20 L aprox. de combustible en caso de ser requerido por algún vehículo, bidón de 15 aprox. de bencina para generador de 2 kw, el cual es utilizado para mantenciones móviles.</p> <p>De acuerdo a lo indicado por los Srs. Carlos Cárdenas y Johnny Solís de ISOTRON, en la S/E no se almacenan SUSPEL.</p> <p>Dado que el almacenamiento de SUSPEL no fue evaluado en ninguno de los proyectos que regulan esta Unidad Fiscalizable, mediante R.E. AFTA N° 116/2019 (Anexo 2) se solicitó al titular presentar, en caso de existir, el resultado de la consulta de pertinencia realizada al SEA por dicha modificación. Según lo señalado por el titular en su Carta DE-SPIII 015/2019 (Anexo 2), dicha modificación no ha sido presentada al Servicio de Evaluación Ambiental ni cuenta con autorización sectorial.</p> <p>En consecuencia y teniendo en consideración que el volumen almacenado se encuentra por debajo de los establecido en el Artículo 5° del D.S. N° 43/2016 del MINSAL, que aprueba el reglamento de almacenamiento de sustancias peligrosas, mediante R.E. AFTA N° 143/2019 (Anexo 13), se instruye al titular regularizar ante el Servicio de Evaluación Ambiental, dicha modificación la cual deberá ser informada a la SMA a través del portal de seguimiento. Lo anterior será verificado en futuras actividades de fiscalización.</p>

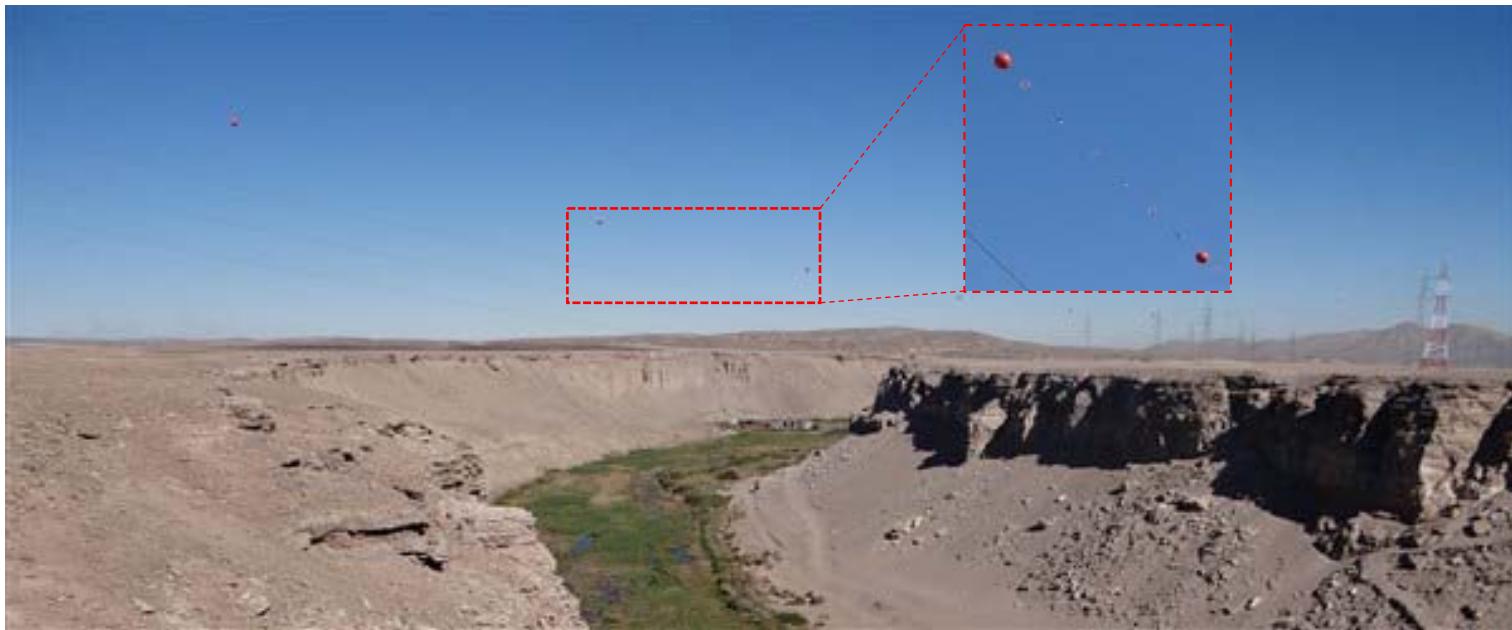
Fotografía 6

<b><u>Proyecto “Planta Solar Fotovoltaica San Pedro VI” (RCA N° 168/2015)</u></b>	
<b><i>Resolución de Calificación Ambiental</i></b>	
<p>✓ Considerando 3.1.9.2.1. El compromiso adquirido en el proyecto aprobado, referente a evitar la colisión y/o electrocución de especies de la avifauna del sector, mediante dispositivos guardaperchas en las torres del trazado, será complementado con la aclaración de que, dichos dispositivos, denominados peinetas en la actual modificación, serán instalados en todas las torres de la LAT (114 torres), considerando su nuevo trazado.</p>	
<b>Hechos:</b>	
<p>a. Durante las actividades de inspección, se constató la instalación de peinetas o guarda perchas, en las torres del trazado. No se observaron estructuras ni viviendas en la franja de seguridad.</p> <p>En el Atravieso del Rio Loa, se constató la existencia de desviadores de vuelo en cable de guardia, que unen las torres, localizadas a ambos lados de la caja del río. Aun cuando se estaba expuesto a constantes flujos eólicos, algunos desviadores no se movían.</p>

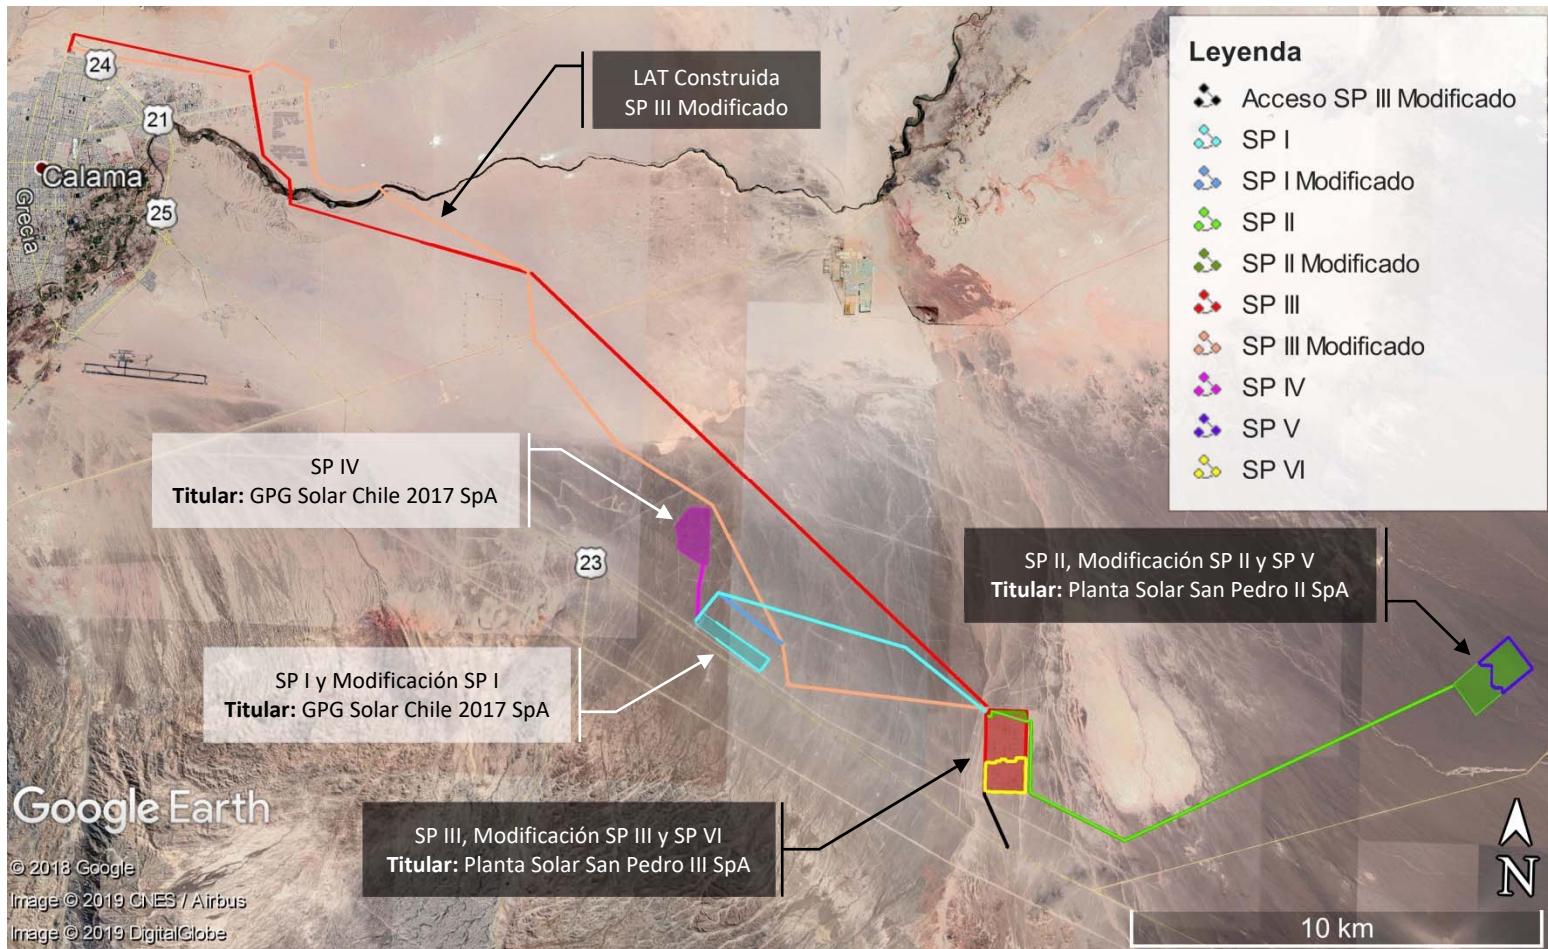
Figura 3

**Descripción del medio de prueba:** Distribución territorial de los 6 complejos fotovoltaicos que componen la UF Planta Fotovoltaica SPA. De los cuales, a la fecha de la inspección ambiental, solo se han ejecutado San Pedro III y VI.

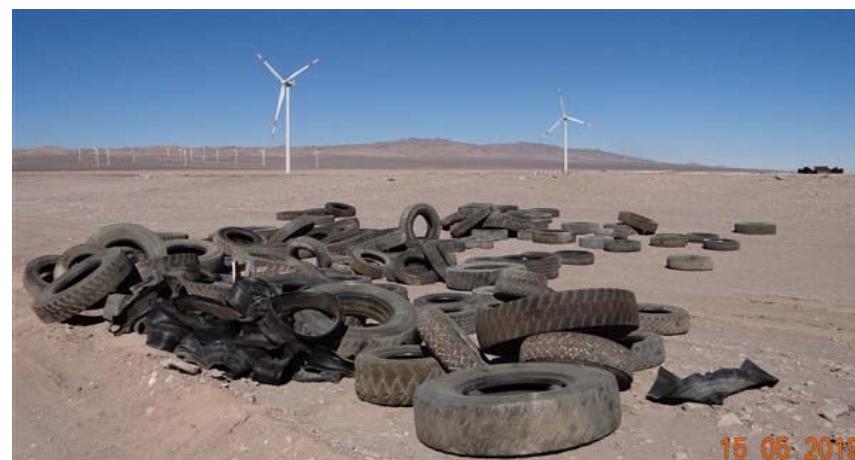
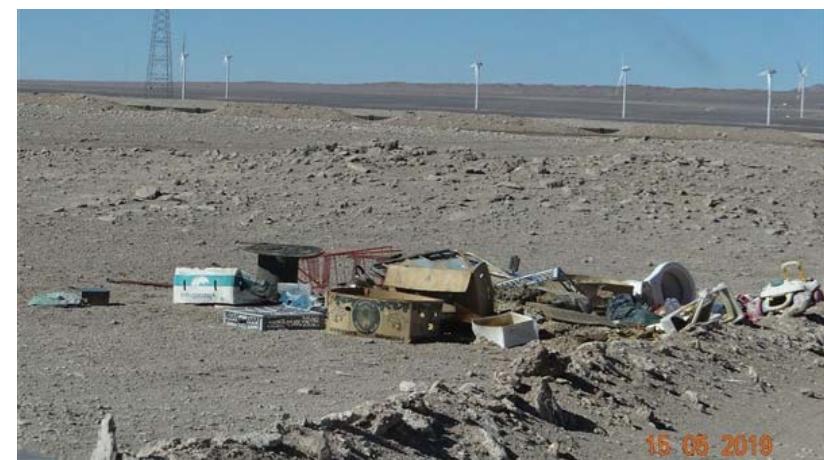
Fotografía 7	Fecha: 15 de mayo de 2019	Fotografía 8	Fecha: 15 de mayo de 2019
Coordenadas UTM Datum WGS84 Huso 19	Norte: 7.513.357	Este: 519.540	Coordenadas UTM Datum WGS84 Huso 19
<b>Descripción del medio de prueba:</b> acumulación de residuos industriales a un costado del camino de servicio de la Línea de Alta Tensión (LAT).		<b>Descripción del medio de prueba:</b> acumulación de residuos asimilables a domésticos, a un costado del camino de servicio de la Línea de Alta Tensión (LAT).

En consecuencia se remiten antecedentes a la Municipalidad de Calama ORD. AFTA N° 180/2019 (Anexo 13), para su conocimiento y acciones pertinentes desde el punto de vista sectorial.
