INFORME TÉCNICO DE FISCALIZACIÓN AMBIENTAL

MINERA ZALDÍVAR

DFZ-2019-2150-II-RCA

5.1 Manejo y explotación de Aguas Subterráneas

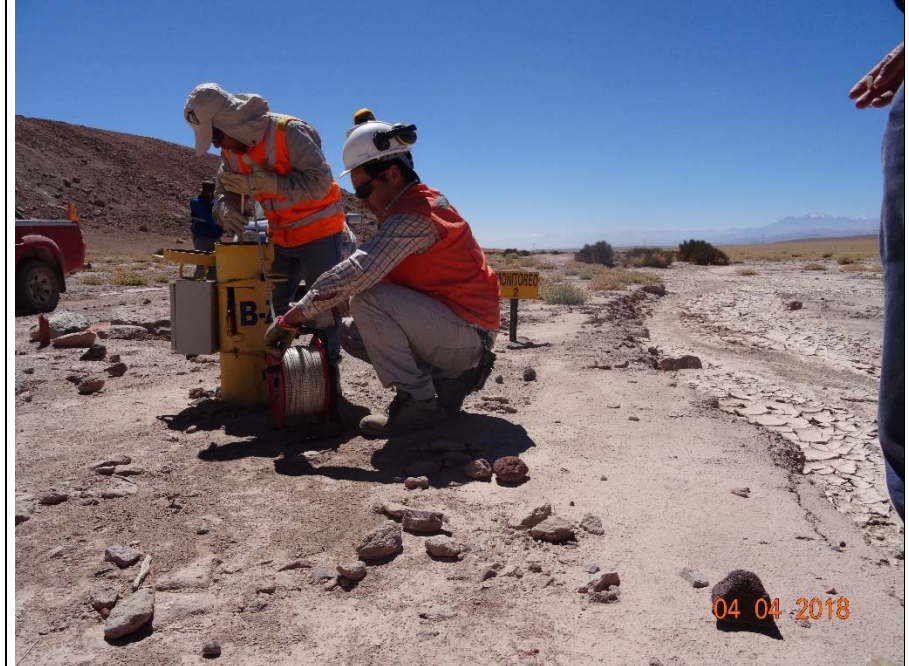
Fotografía 1.	Fecha: 04-04-2018		Fotografía 2.	Fecha: 04-04-2018	
Coordenadas UTM DATUM WGS84 HUSO 19	Norte: 7.236.451	Este: 579.245	Coordenadas UTM DATUM WGS84 HUSO 19	Norte: 7.348.386	Este: 580.972
Descripción del medio de prueba: Inspección pozo observación SAT-2, medición altura brocal.			Descripción del medio de prueba: Inspección pozo observación MON-2, medición profundidad agua subterránea con pozómetro.

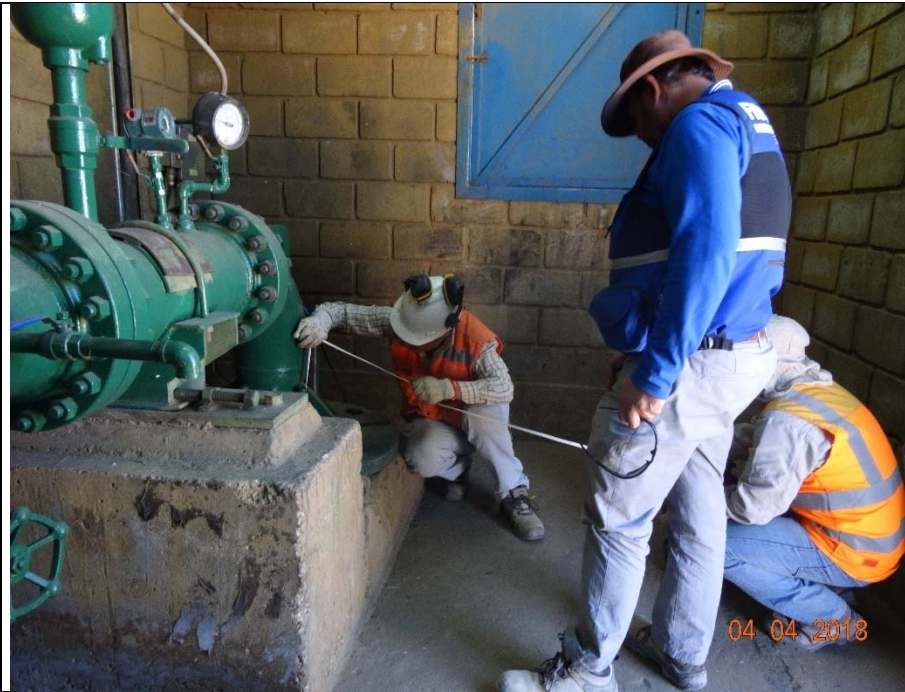
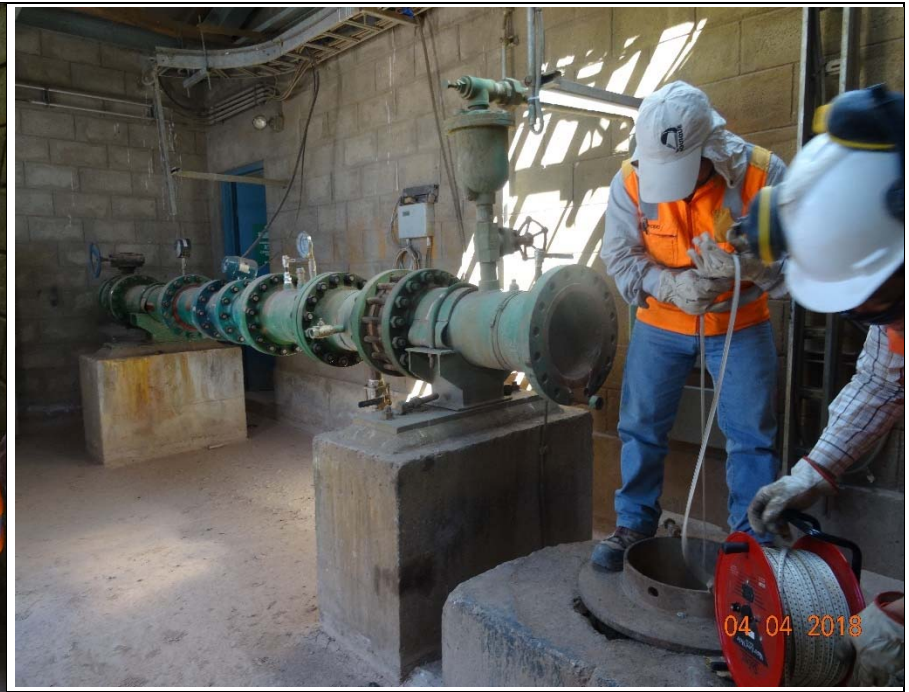
Fotografía 3.	Fecha: 04-04-2018		Fotografía 4.	Fecha: 04-04-2018	
Coordenadas UTM DATUM WGS84 HUSO 19	Norte: 7.343.467	Este: 597000	Coordenadas UTM DATUM WGS84 HUSO 19	Norte: 7.338.681	Este: 578.453
Descripción del medio de prueba: Inspección pozo extracción P-6, medición profundidad agua subterránea con pozómetro.			Descripción del medio de prueba: Inspección pozo extracción P-2, medición profundidad agua subterránea con pozómetro. Se observa el pozo desmantelado, en mantenimiento por falla de bomba.

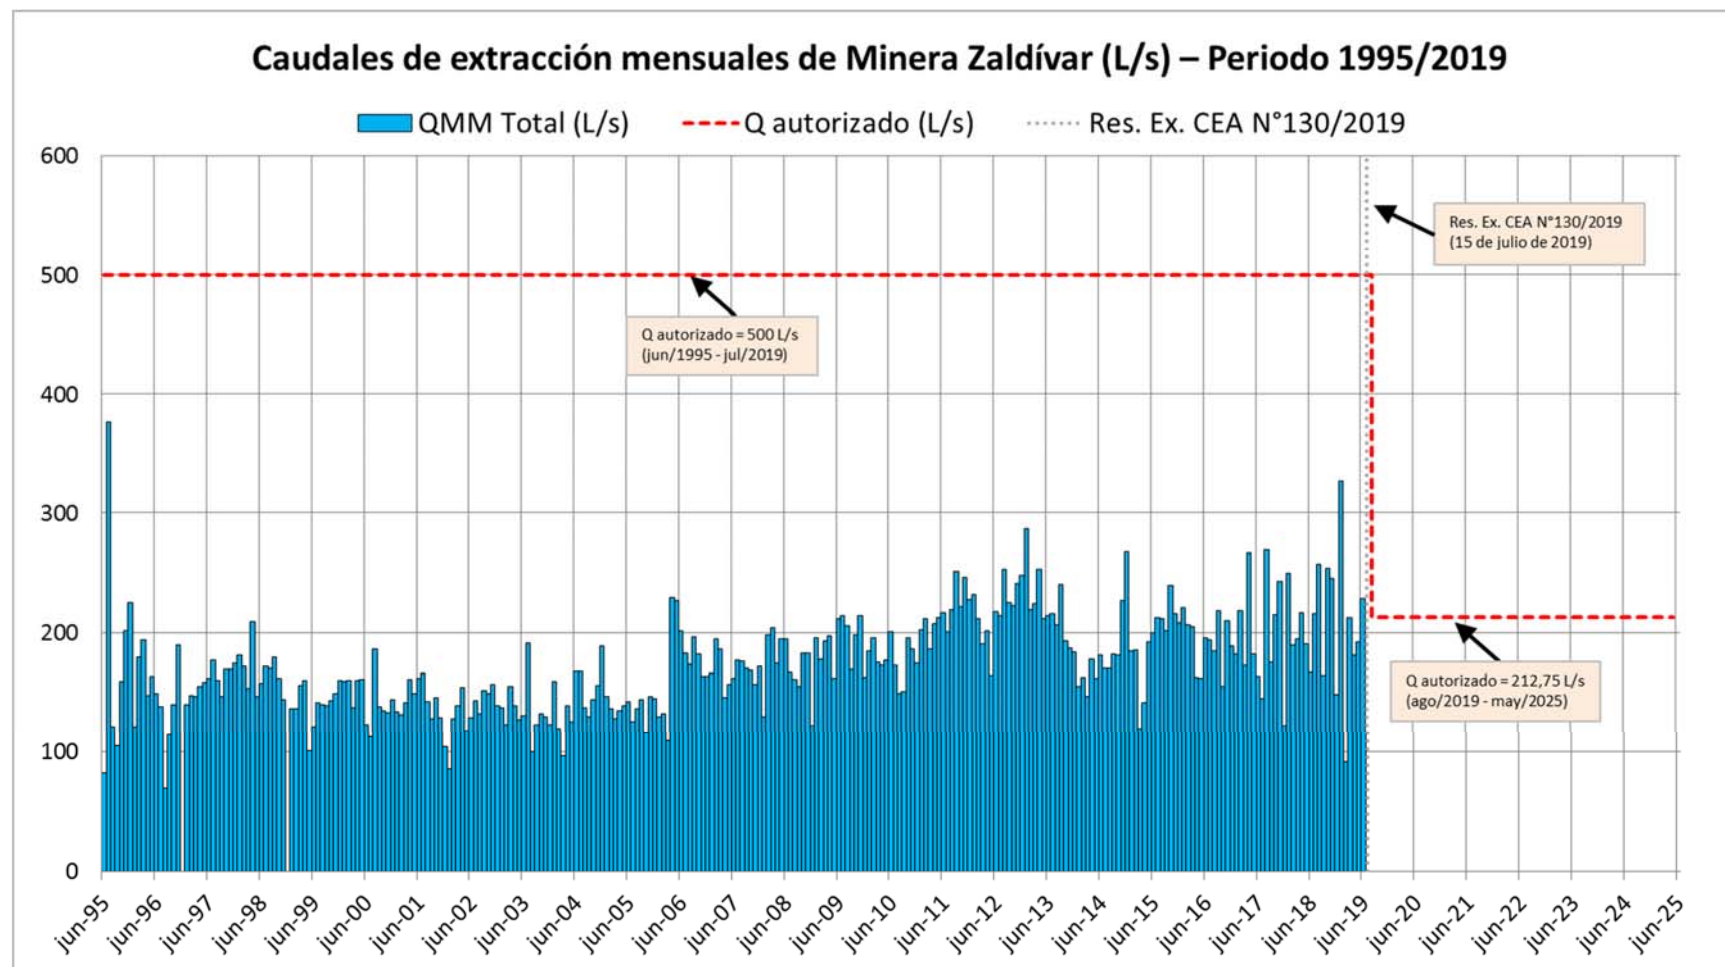
Figura 4. (Fuente: Elaborado en base a datos remitidos por DGA)

Descripción medio de prueba: Verificación de caudales medios mensuales (QMM) extraídos por Compañía Minera Zaldívar, periodo junio/1995 – junio/2019. Se observa que las extracciones no superan los caudales autorizados, lo que permite corroborar el cumplimiento de la autorización ambiental vigente de la Unidad Fiscalizable. Elaboración propia en base a los reportes de extracciones remitidos por DGA y a la regla de caudales autorizados según lo establecido en la Res. Ex. SEA N° 763/2019 y Res. Ex. N° 130/2019 de la Comisión de Evaluación Ambiental de la Región de Antofagasta.

- d. Los resultados del análisis se muestran en la **Figura 4** (verificación de cumplimiento de caudales a escala mensual) y en la **Figura 5** (verificación de cumplimiento de caudales a escala anual). Es posible concluir que las extracciones del Titular en el periodo 1995-2019 se ajustan a la autorización ambiental vigente, sin sobrepasar los caudales máximos permitidos.
- e. La base de datos sistematizada con los volúmenes y caudales de extracción históricos se acompaña en el archivo Excel 'Extracciones_CMZ' (Anexo 21). Dicho archivo también contiene los resultados de la comparación con los caudales aprobados ambientalmente.

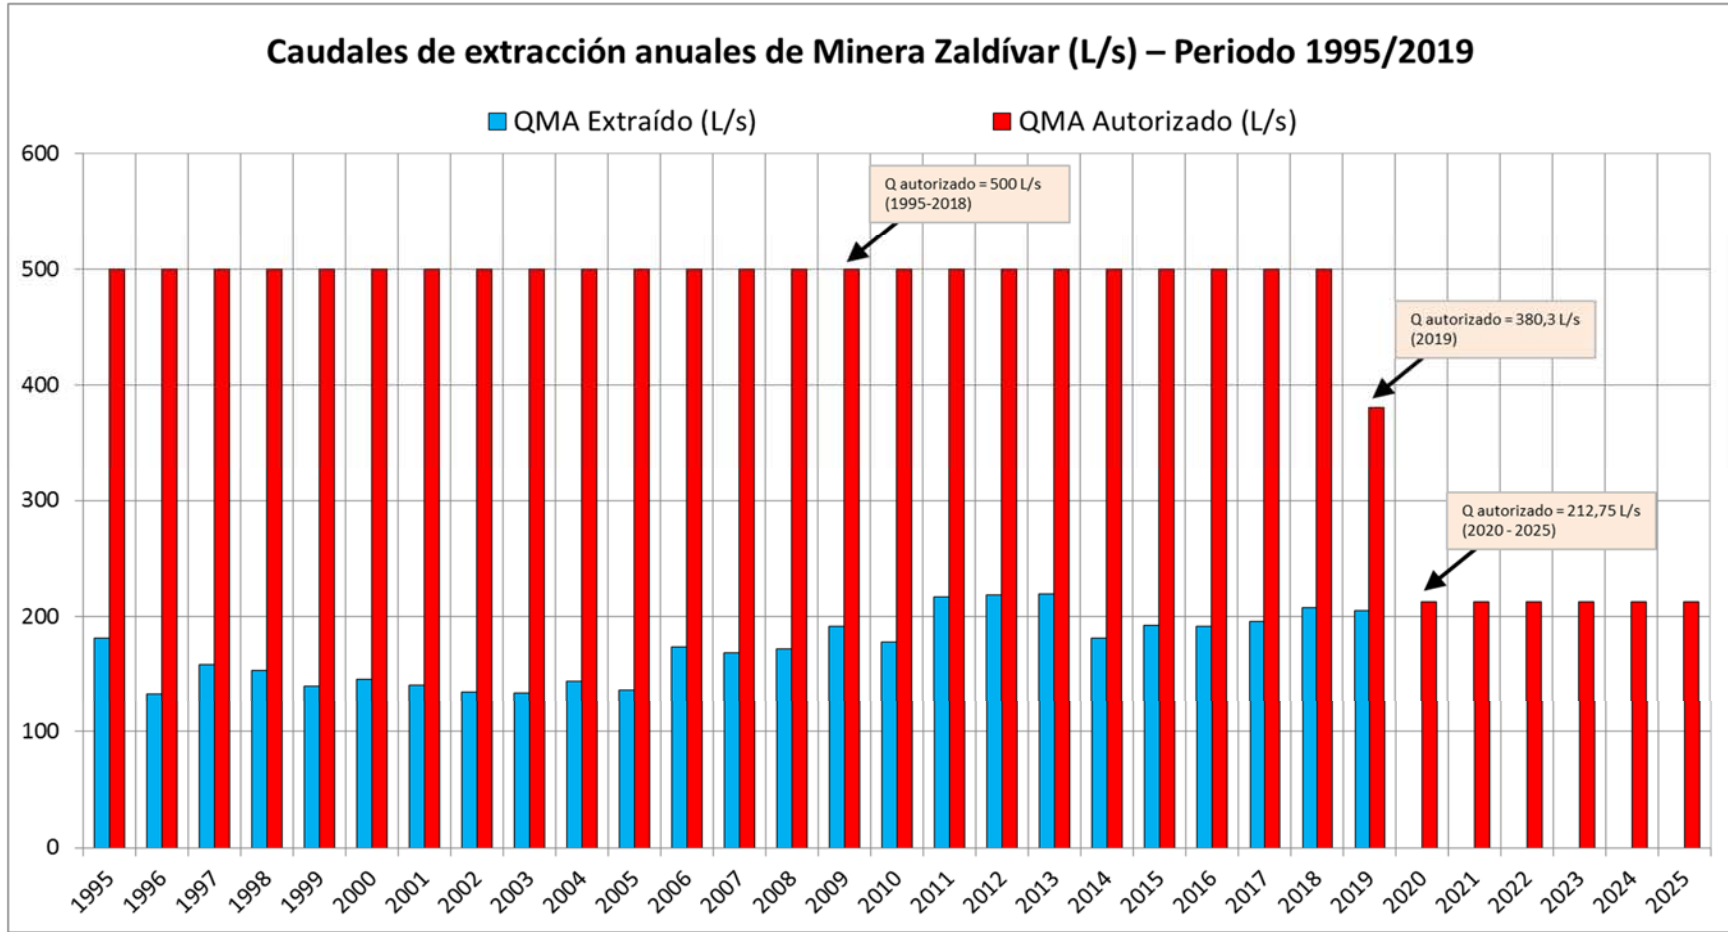
Figura 5. (Fuente: Elaborado en base a datos remitidos por DGA)

Descripción medio de prueba: Verificación de caudales medios anuales (QMA) extraídos por Compañía Minera Zaldívar, periodo 1995 – 2019. Se observa que las extracciones no superan los caudales autorizados, lo que permite corroborar el cumplimiento de la autorización ambiental vigente de la Unidad Fiscalizable. Elaboración propia en base a los reportes de extracciones remitidos por DGA y a la regla de caudales autorizados según lo establecido en la Res. Ex. SEA N° 763/2019 y Res. Ex. N° 130 de la Comisión de Evaluación Ambiental de la Región de Antofagasta.
