## INFORME TÉCNICO DE FISCALIZACIÓN AMBIENTAL

CAFETERÍA LAGO GREY, PARQUE NACIONAL TORRES DEL PAYNE

DFZ-2019-24-XII-RCA

DICIEMBRE 2019

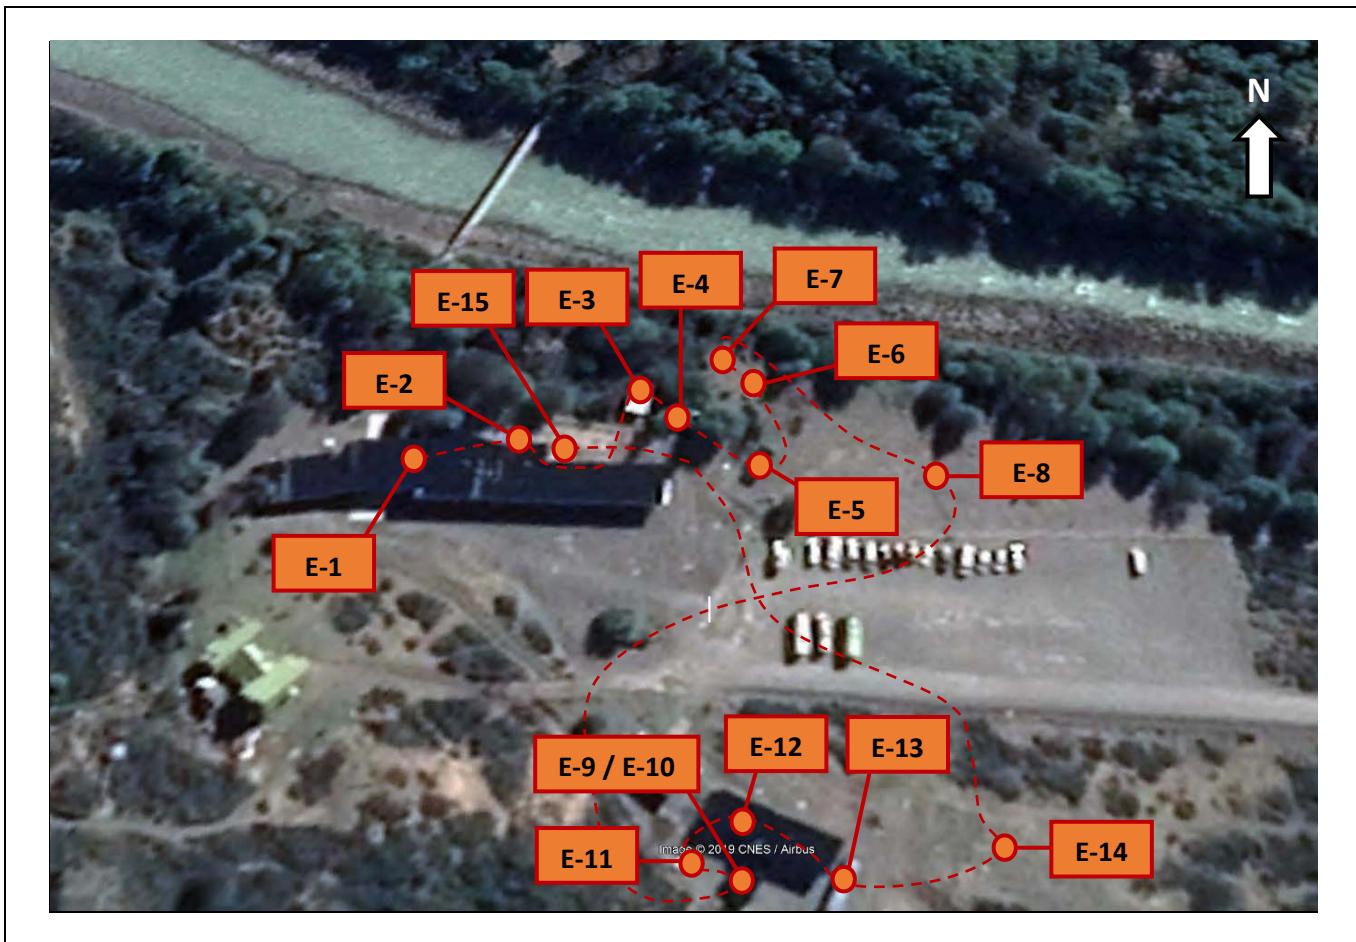
4.3.2 Esquema de recorrido. (Fuente: Elaboración propia en base a imagen Google Earth de fecha 17/10/18)

Nº de estación	Nombre/ Descripción de estación
1	Edificio principal. Destinado a Restaurant, Minimarket y Baños públicos.
2	Sala utilizada para el almacenamiento de residuos sólidos domiciliarios.
3	Sala generadores edificio principal.
4	Área de almacenamiento de combustibles líquidos en Edificio principal.
5	Sistema de Tratamiento de Aguas Servidas del edificio principal.
6	Estanque de almacenamiento de gas de 4.000 litros – Edificio principal.
7	Conexión alternativa para abastecimiento de agua desde Río Pingo.
8	Cancha de infiltración del Sistema de Tratamiento de Aguas Servidas del edificio principal.
9	Sala generador casa de personal.
10	Área de almacenamiento de combustibles líquidos en Casa de personal.
11	Estanques de almacenamiento de gas de 1.000 litros cada uno – Casa de personal
12	Casa de personal que labora en el recinto.
13	Pañol de herramientas y dormitorio (Container).
14	Sistema particular de alcantarillado casa de personal (Fosa séptica y cancha de infiltración).

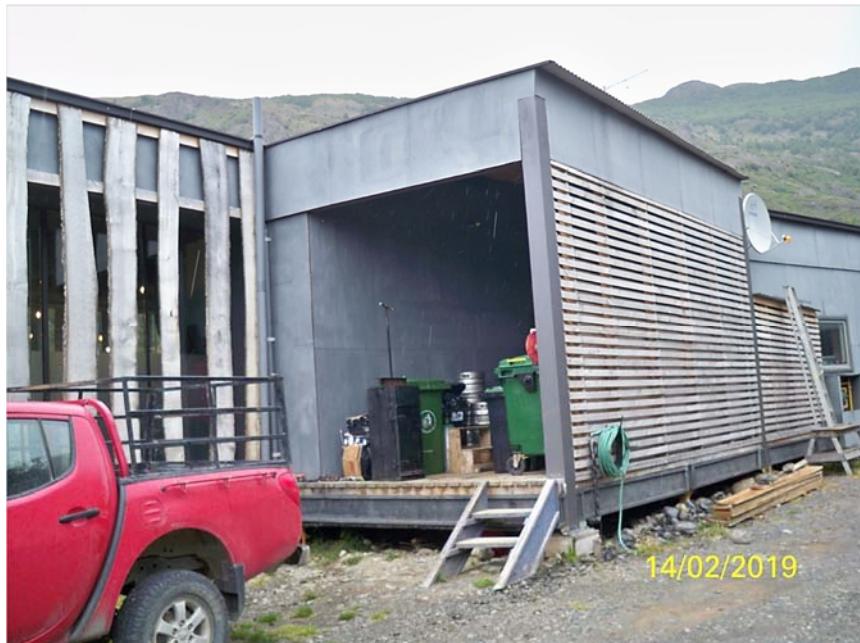
**Fotografía 1.**

- El lugar destinado al almacenamiento temporal de residuos sólidos domiciliarios es una extensión lateral del Edificio principal, situado bajo el mismo techo, y que cuenta con 3 paredes y un lado totalmente abierto al exterior (sin una pared que lo delimita). Asimismo, el área cuenta con piso de madera elevado aproximadamente a 1 metro del suelo (Ver Fotografías 1 y 2).

- En el área de almacenamiento de residuos sólidos domiciliarios se observaron varios contenedores (receptáculos), de diferentes medidas y tamaños (1 de 660 litros, 2 de 360 litros, 3 de 240 litros, 1 de 120 litros y 5 tambores de 60 litros); todos los cuales contaban con sus respectivas tapas. Asimismo, se observó que la basura se encontraba al interior de los mismos en bolsas nylon.

**Descripción Medio de Prueba:** Vista general de área de almacenamiento de residuos sólidos domiciliarios situada como una extensión del Edificio principal.

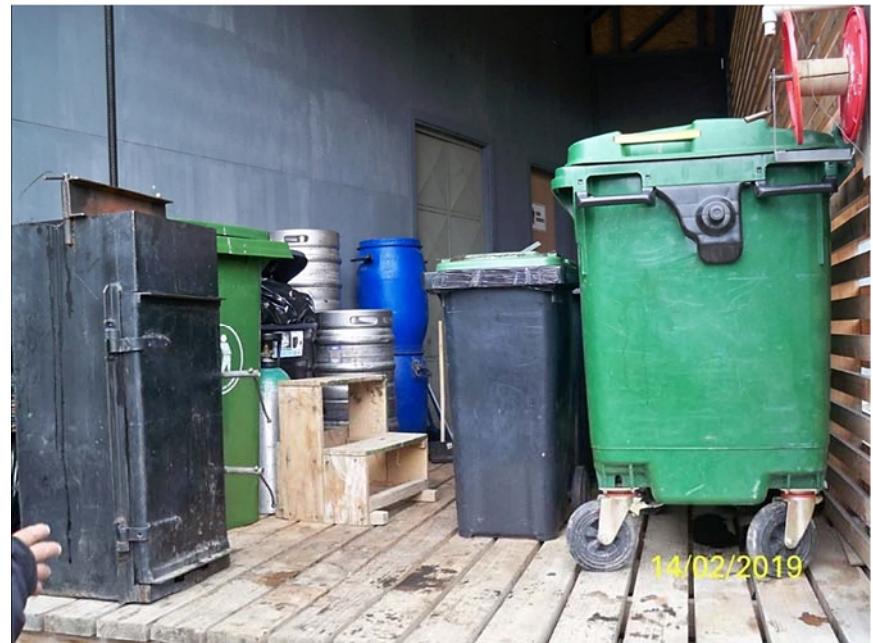
**Fotografía 2.**

**Descripción Medio de Prueba:** Vista interior de área de almacenamiento de residuos sólidos domiciliarios situada como una extensión del Edificio principal.

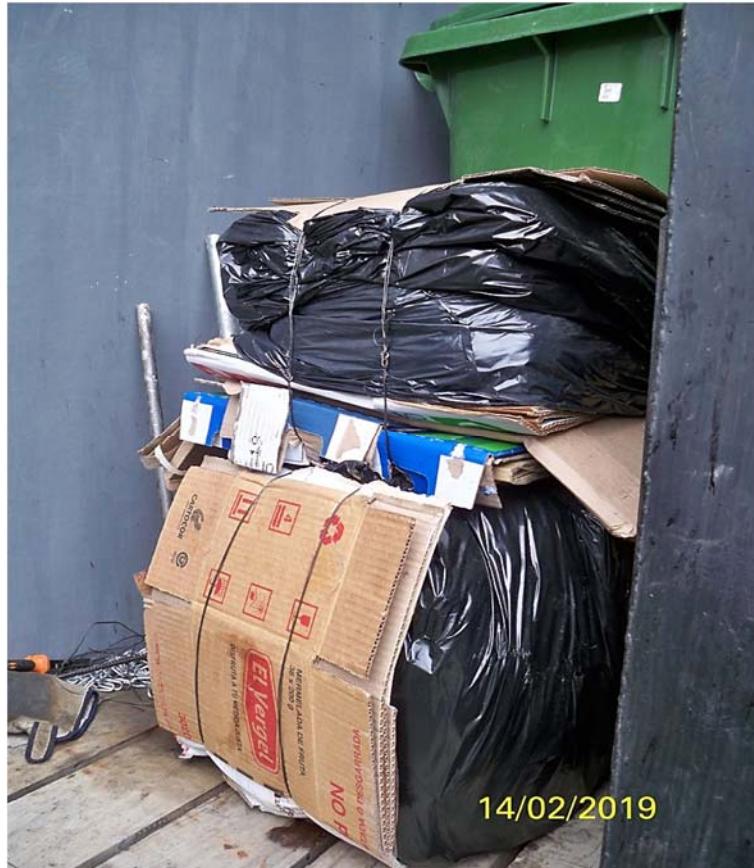
- Se observa que el recinto cuenta con un sistema de enfardado manual y separación de residuos en papeles y cartones, latas y plásticos, los cuales son enfardados por separado (Ver Fotografía 3).

Fotografía 3.	Fecha: 14-02-2019	
Coordenadas UTM DATUM ---	Norte: ---	Este: ---
<b>Descripción del medio de prueba:</b> Vista general de fardos con residuos de tipo reciclables.

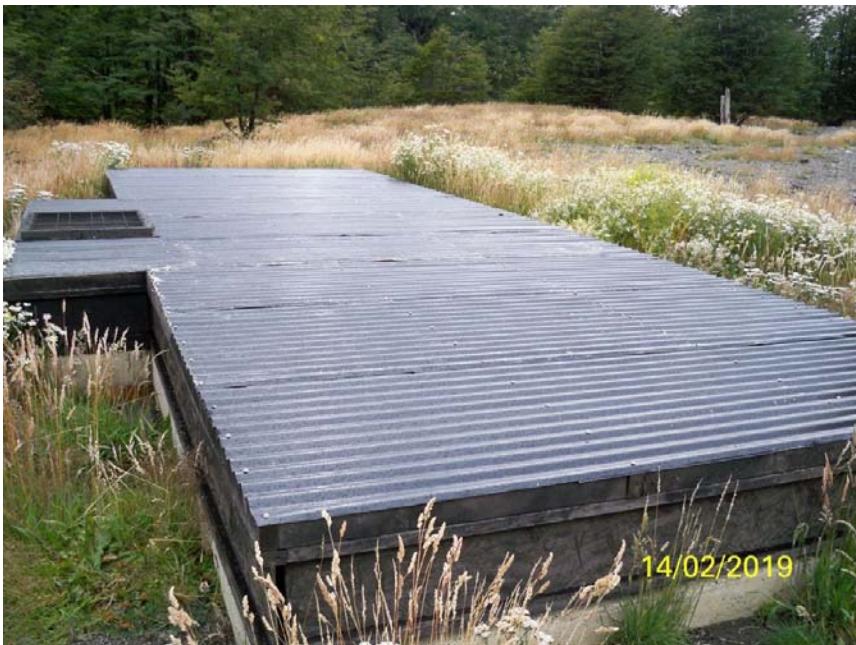
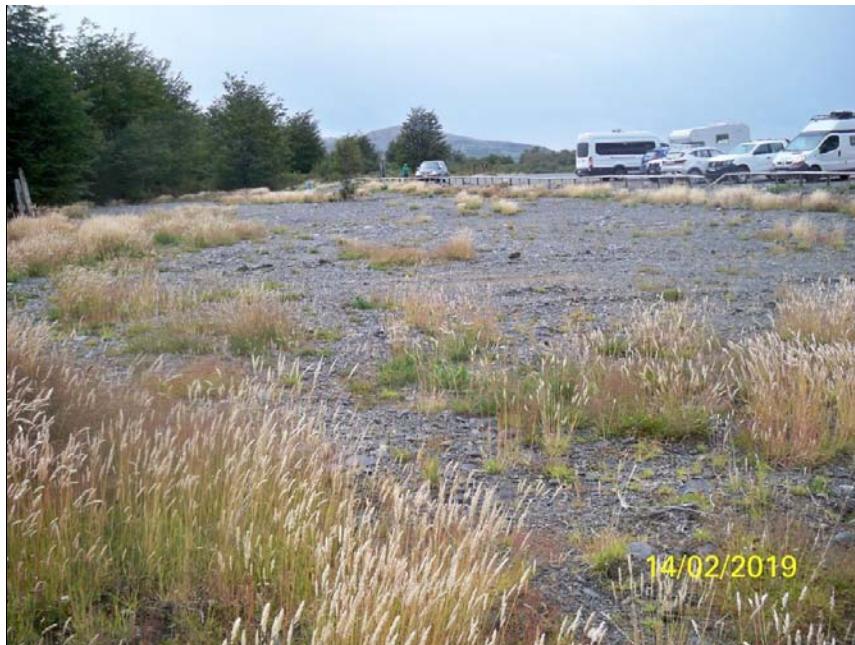
- Se observó que las fosas sépticas se encontraban ubicadas aproximadamente a unos 30 metros del Edificio principal, enterradas en el suelo y cubiertas mediante un techo de planchas de zinc (Ver Fotografía 4).
- Al final de la cancha de infiltración se observó la existencia de un sistema de ventilación, el cual, según lo indicado por Don Javier Mac Lean Bravo, correspondía a un pozo absorbente.
- No se observaron afloramientos de aguas servidas en la superficie del suelo (Ver Fotografía 5).

<b>Fotografía 4.</b> Coordenadas UTM DATUM --- <b>Descripción Medio de Prueba:</b> Vista general de área de emplazamiento de las fosas sépticas pertenecientes al sistema de tratamiento de aguas servidas del Edificio principal.		<b>Fotografía 5.</b> Coordenadas UTM DATUM --- <b>Descripción Medio de Prueba:</b> Vista general de área de emplazamiento de la cancha de infiltración perteneciente al sistema de tratamiento de aguas servidas del Edificio principal.	
<b>Fecha:</b> 14-02-2019	<b>Norte:</b> --- <b>Este:</b> ---	<b>Fecha:</b> 14-02-2019	<b>Norte:</b> --- <b>Este:</b> ---

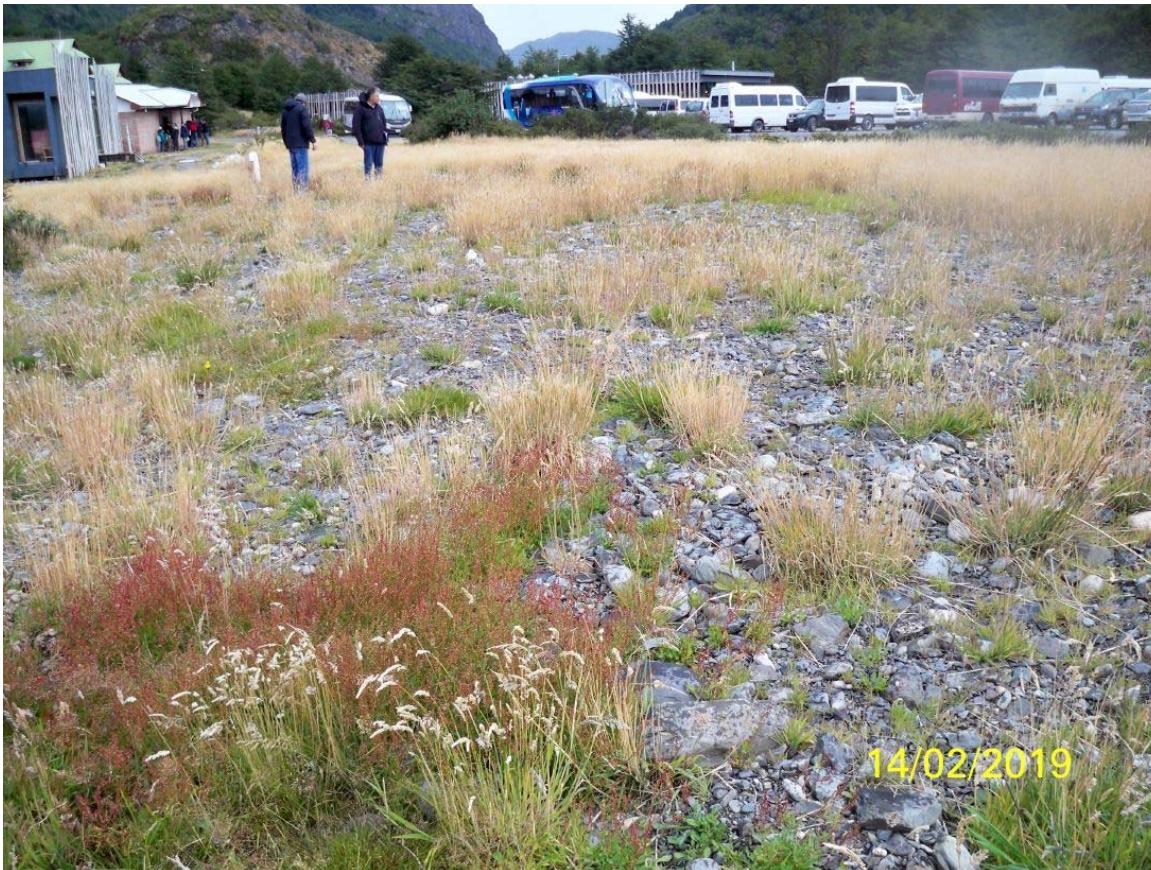
- Conforme a lo observado e informado por Don Claudio Estrada Pérez, Administrador del recinto, el sistema de tratamiento de aguas servidas de la Casa de personal correspondía a fosas sépticas con cancha de infiltración, el cual funciona en forma independiente al sistema de tratamiento de aguas servidas del Edificio principal.
- Asimismo, el trabajador antes descrito indicó que el sistema de infiltración es utilizado también para la disposición de las aguas servidas que se generan en los baños de uso público de CONAF, los cuales son limpiados y mantenidos por el titular.
- Durante la inspección se constató que no existían afloramientos de residuos líquidos en el área de infiltración (Ver Fotografía 6).

Fotografía 6.	Fecha: 14-02-2019
Coordenadas UTM DATUM ---	Norte: --- Este: ---
<b>Descripción del medio de prueba:</b> Vista general de área de emplazamiento de la cancha de infiltración perteneciente al sistema de tratamiento de aguas servidas de la Cada de personal.

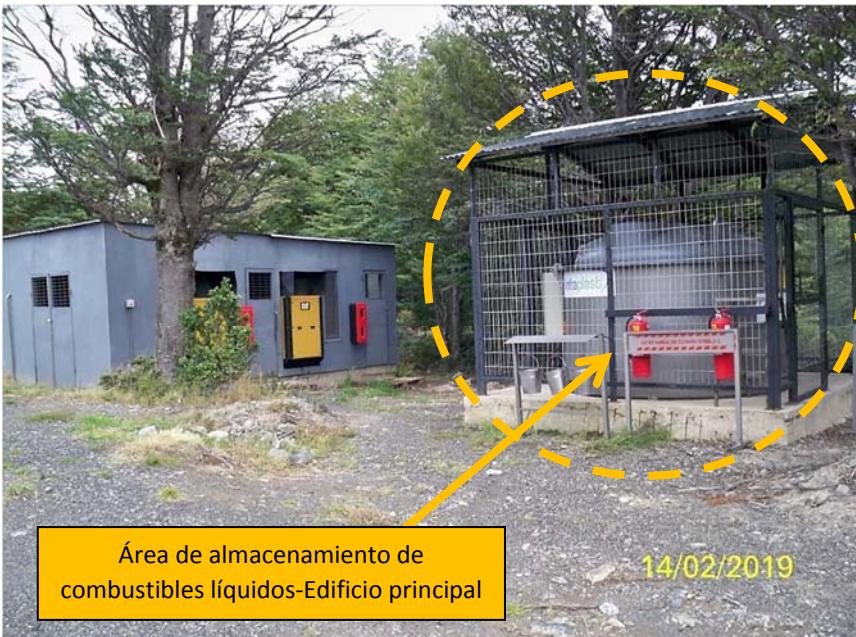
<div style="border: 1px solid black; padding: 5px; display: inline-block;"> Área de almacenamiento de combustibles líquidos-Edificio principal </div>

a. Durante las actividades de inspección, se constató lo siguiente:	
<b><u>Área de almacenamiento de combustibles líquidos - Edificio principal</u></b>	
<ul style="list-style-type: none"><li>– El área cuenta con un recinto cerrado con malla metálica y piso de hormigón, donde se ha instalado un estanque plástico de almacenamiento de petróleo diésel de 5.000 litros de capacidad, el cual se encuentra inserto dentro de otro contenedor del mismo material y es utilizado para abastecer a los generadores del Edificio principal (Ver Fotografía 7).</li></ul>	
<b><u>Área de almacenamiento de combustibles líquidos - Casa de personal</u></b>	
<ul style="list-style-type: none"><li>– El sector de almacenamiento de combustibles se encuentra ubicado junto a la sala del generador. Al respecto, el contenedor utilizado para el almacenamiento de combustible posee una capacidad de 1.000 litros y se encontraba inserto dentro de otro recipiente para evitar derrames (Ver Fotografía 8).</li><li>– No se observó en el lugar la existencia de zonas contaminadas con combustibles.</li></ul>

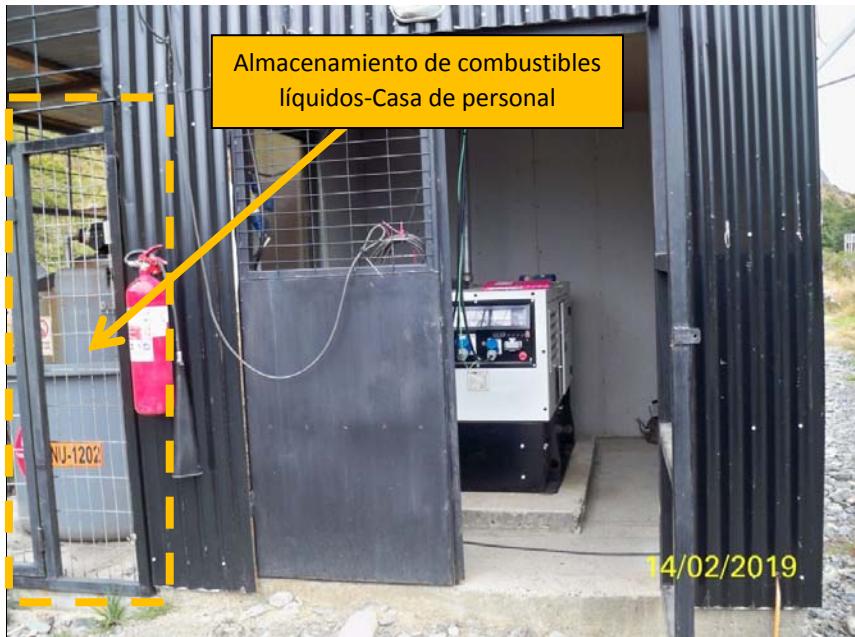
<div style="border: 1px solid black; padding: 5px; display: inline-block;"> Almacenamiento de combustibles líquidos-Casa de personal </div>	
<b>Fotografía 7.</b>	<b>Fecha:</b> 14-02-2019	<b>Fotografía 8.</b>	<b>Fecha:</b> 14-02-2019
Coordenadas UTM DATUM ---	Norte: --- Este: ---	Coordenadas UTM DATUM ---	Norte: --- Este: ---
<b>Descripción Medio de Prueba:</b> Vista general de área de almacenamiento de combustibles líquidos en sector de Edificio principal.		<b>Descripción Medio de Prueba:</b> Vista general de sala de generador y almacenamiento de combustibles líquidos en sector de Casa de personal.

b. Del examen de información de la documentación revisada, es posible indicar que:	
<ul style="list-style-type: none"><li>– A través de Acta de Inspección de fecha 14/02/19 se solicitó al titular remitir autorización SEC de estanques fijos utilizados para el almacenamiento de combustibles líquidos en la Unidad Fiscalizable.</li><li>– En respuesta a lo anterior, mediante carta presentada con fecha 21/02/19, el titular remitió copia de Formulario de Declaración de Instalaciones de Combustibles Líquidos TC4 Folio N° CP-75 de fecha 04/10/17, a través del cual se acredita inscripción ante la Superintendencia de Electricidad y Combustibles (SEC) de estanque de 5.000 litros utilizado para el almacenamiento de petróleo diésel ubicado en las cercanías del Edificio principal.</li><li>– Cabe hacer presente que conforme lo establece el artículo N°300 del D.S. N°160/2008 del Ministerio de Economía, Fomento y Reconstrucción, las instalaciones de combustibles líquidos cuyo volumen total de almacenamiento es inferior a 1.100 litros no requieren ser inscritas en la SEC, por lo cual, el estanque de almacenamiento utilizado en el sector de Casa de personal no requeriría dar cumplimiento a dicha exigencia.</li></ul>
