INFORME TÉCNICO DE FISCALIZACIÓN AMBIENTAL

TERMINAL PATILLOS SAL LOBOS – IQUIQUE

DFZ-2019-1335-I-RCA

MAYO 2019

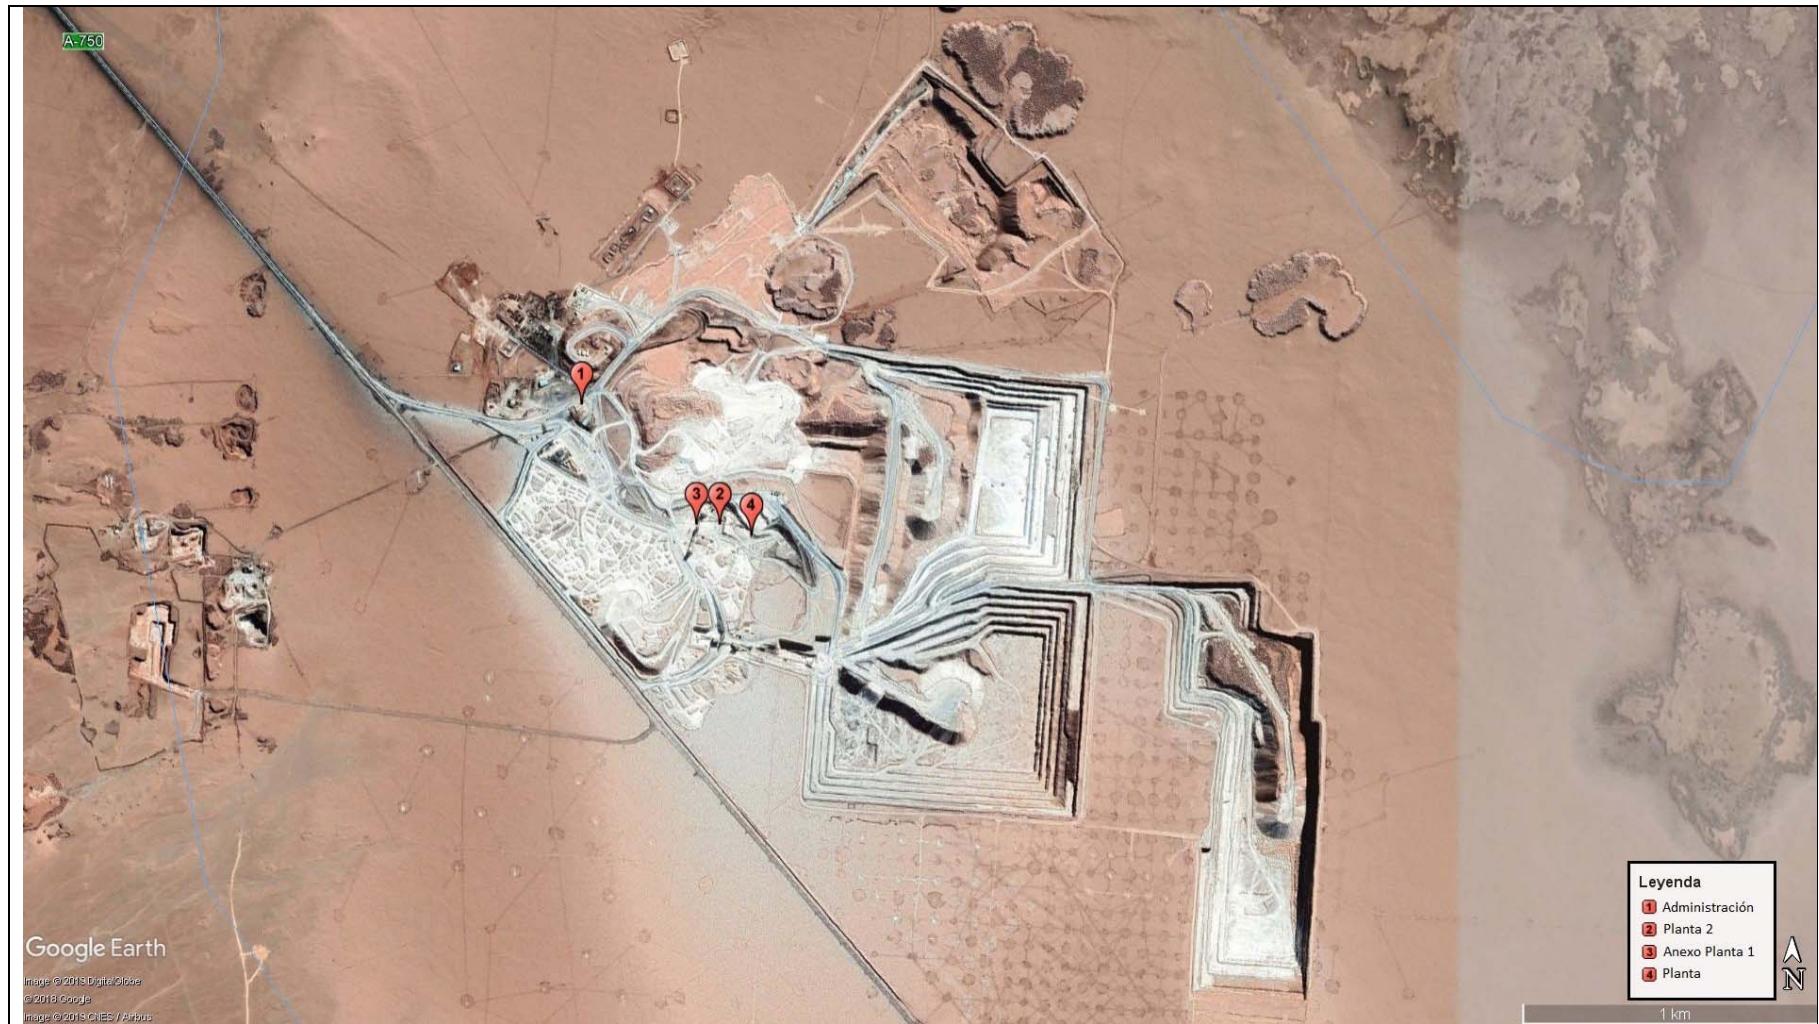
4.3.2 Esquema de recorrido de la Inspección Ambiental.

Nº de estación	Nombre del sector	Observaciones
1	Administración	Oficinas y sala de reuniones
2	Planta 2	Sector de planta automatizado
3	Anexo Planta 1	Sector de planta automatizado
4	Planta	Sector de planta automatizado

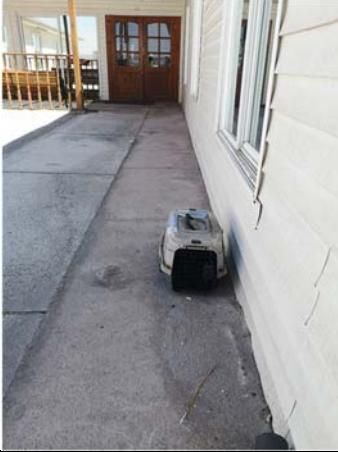
- d. Se realizó un recorrido perimetral del recinto, donde se observaron lugares de resguardo temporales para ejemplares de Golondrina de Mar (Fotografía 1). Además, se visualizó material informativo respecto a procedimiento con incidentes de Golondrina de Mar Negra.

Fotografía 1. Fecha: 18-04-2019 Coordenadas DATUM WGS84 HUSO 19S Norte: 7.690.273 Este: 392.039			Fotografía 2. Fecha: 18-04-2019 Coordenadas DATUM WGS84 HUSO 19S Norte: 7.689.881 Este: 392.492		
Descripción medio de prueba: Vista de sector de la administración y oficinas donde se observa jaula de resguardo temporal.			Descripción medio de prueba: Carcasas de Golondrina de Mar negra en sector Planta 2.

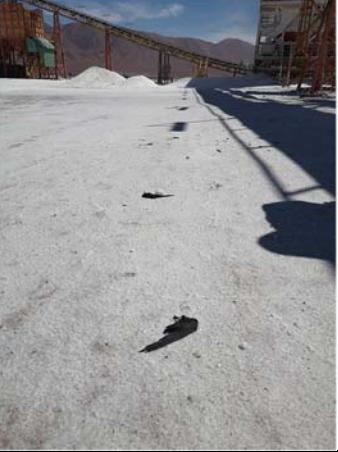
- e. Se realizó un recorrido en el área donde se visualizó ocho (8) carcasas de Golondrina de Mar Negra en distintos puntos de la estación (Fotografía 2). En el área no se encontraban lugares de resguardo temporal para Golondrina de Mar Negra, dado que este sector es automatizado.

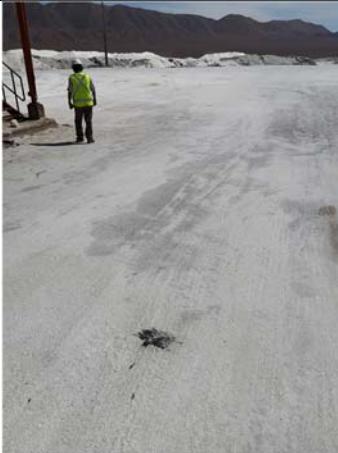
- g. Se realizó un recorrido en el área donde se visualizaron cuatro (4) carcassas de Golondrina de Mar Negra en distintos puntos de la estación (Fotografías 3 y 4). En el área no se encontraban lugares de resguardo temporal para Golondrina de Mar Negra.
- h. Se observó en esta estación un tipo de luminaria con disposición diferente a las demás estaciones (pantalla deflectora).

Fotografía 3. Fecha: 18-04-2019 Coordenadas DATUM WGS84 HUSO 19S Norte: 7.689.885 Este: 392.416			Fotografía 4. Fecha: 18-04-201 Coordenadas DATUM WGS84 HUSO 19S Norte: 7.689.885 Este: 392.416		
Descripción medio de prueba: Carcasa de Golondrina de Mar negra en huella de camión.			Descripción medio de prueba: Carcasas de Golondrina de Mar negra en huella de camión.
