INFORME DE FISCALIZACIÓN AMBIENTAL

PROGRAMA DE CUMPLIMIENTO PROYECTO SIERRA GORDA

DFZ-2016-3296-II-PC-IA

DICIEMBRE 2019

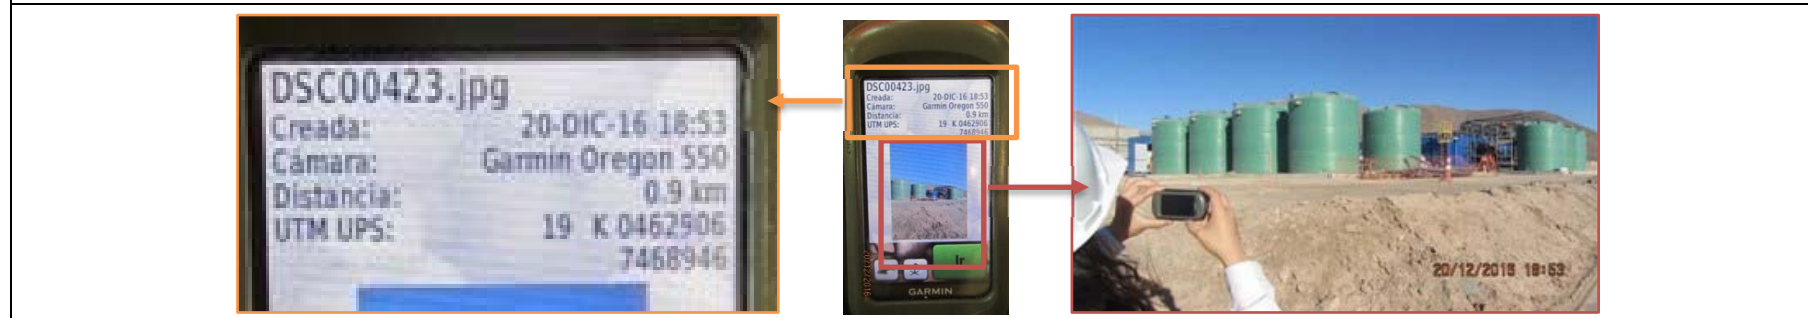
Fotografía 1	Fecha: 20 de diciembre de 2016
---------------------	---------------------------------------

Descripción medio de prueba: Registros fotográficos fechados y georreferenciados del estado de avance de la instalación del equipo modular, presentadas en el “Informe de Avance Cargo N°4, Acción N°1”, presentado en el Anexo 4 del Reporte Trimestral N° 1.

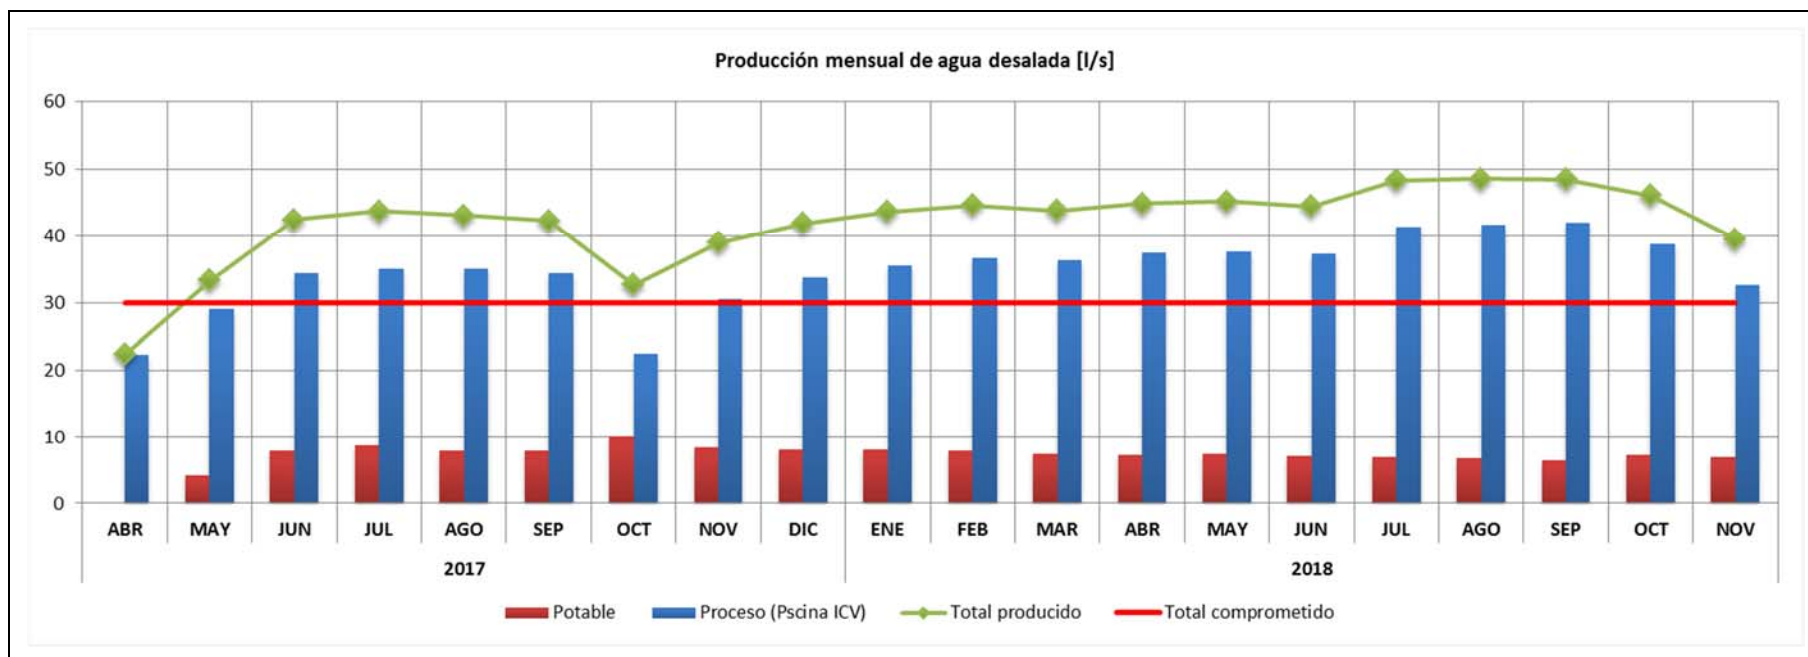
Figura 7

Descripción medio de prueba: producciones mensuales de agua desalada en la planta modular.

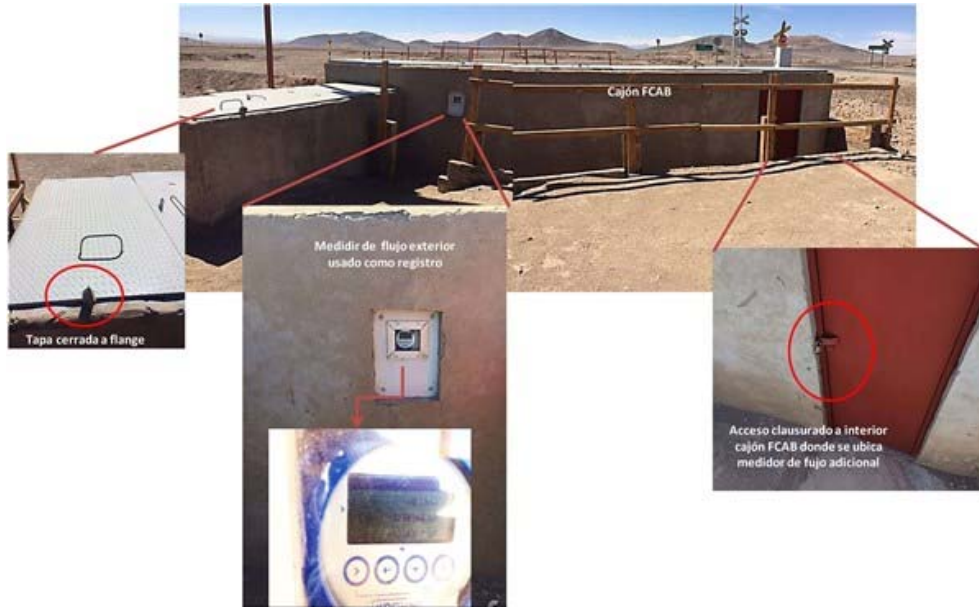
Figura 8

Descripción medio de prueba: Ubicación de los flujómetros presentados en el Anexo 1 del PdC y el utilizado como medio de verificación en los reportes trimestrales y final.

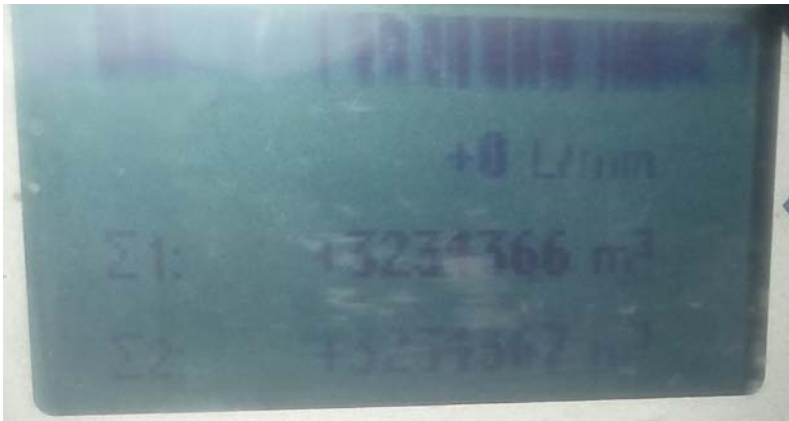
Figura 9

Descripción medio de prueba: Registro fotográfico de la pantalla del flujómetro, de fecha 17-05-17, presentada por el titular. Se observa un caudal instantáneo de 0 L/min y un volumen total de $\Sigma 1: 3.234.366 \text{ m}^3$ y $\Sigma 2: 3.234.367 \text{ m}^3$.

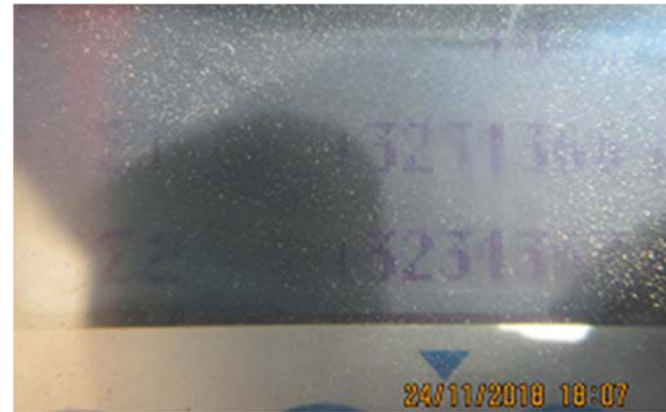
Figura 10

Descripción medio de prueba: Registro fotográfico de la pantalla del flujómetro, de fecha 24-11-18, presentada por el titular. Se observa un caudal instantáneo de 0 L/min y un volumen total de $\Sigma 1: 3.234.366 \text{ m}^3$ y $\Sigma 2: 3.234.3XX \text{ m}^3$.

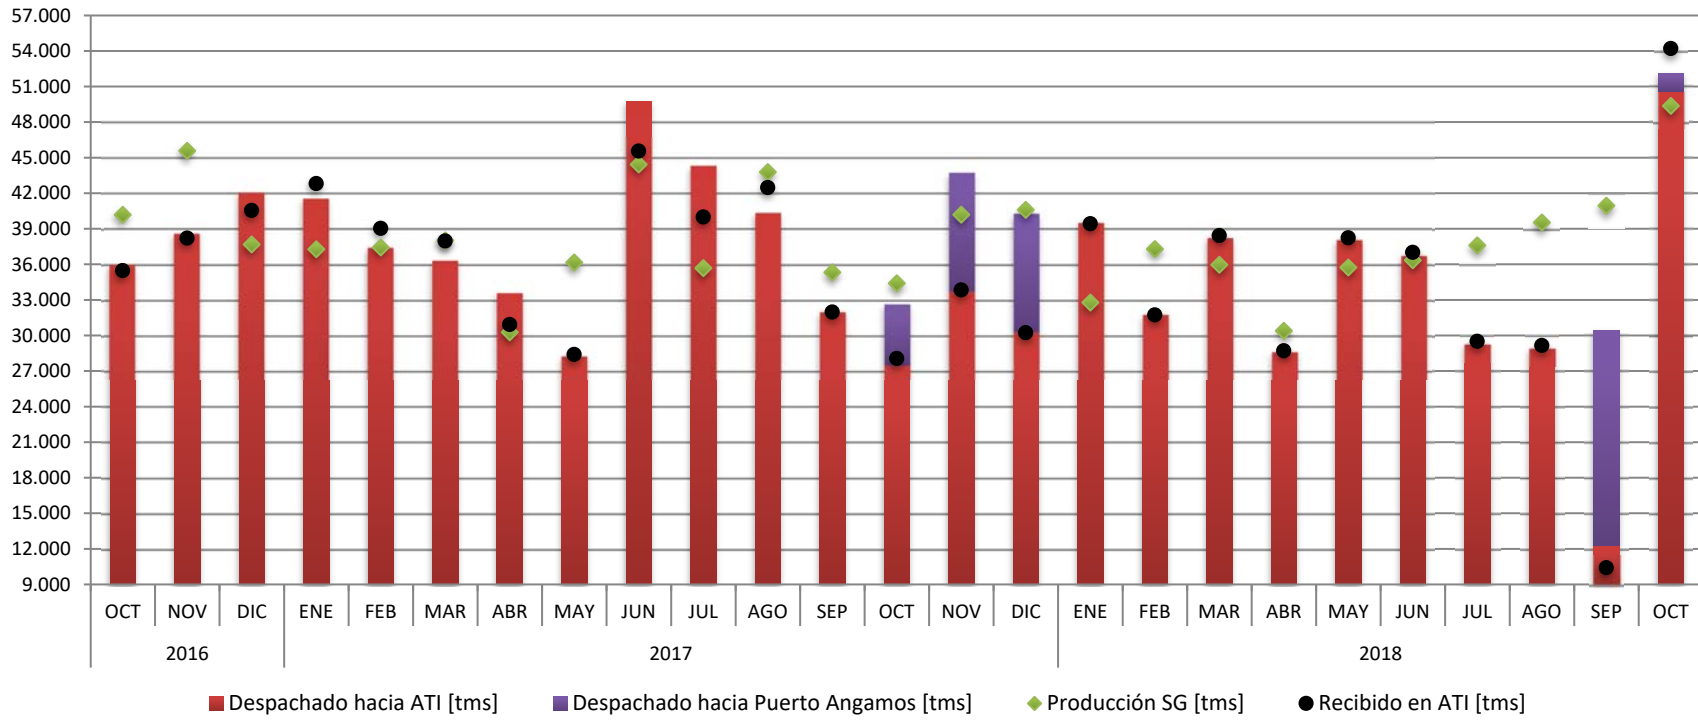
Figura 11

Descripción medio de prueba: comparación entre la cantidad de Concentrado de Cobre producido por sierra gorda, en base a lo declarado a SERNAGEOMIN en los formularios E-300, la cantidad de Concentrado de Cobre despachado desde la minera hacia puertos de embarque, en base a lo informado por el titular y respaldado con las guías de despacho correspondientes, y la cantidad de concentrado de cobre recibida por ATI, de acuerdo a los reportes de inventario mensual de ATI, que es uno de los dos puertos de embarque utilizados por el titular. No se incluyó la recepción de Puerto Angamos ya que esta no fue entregada por el titular.

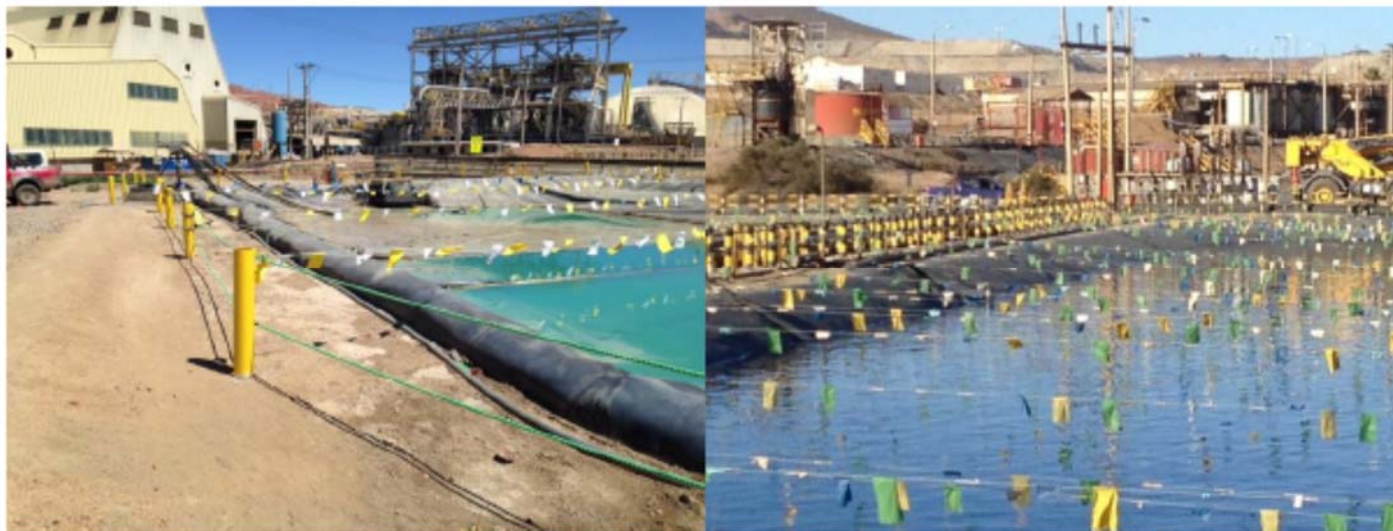
Figura 12

Descripción medio de prueba: ejemplos de distribución de las piolas de acero con banderines, presentado en la Figura 3 de la Nota Técnica (Anexo 23).

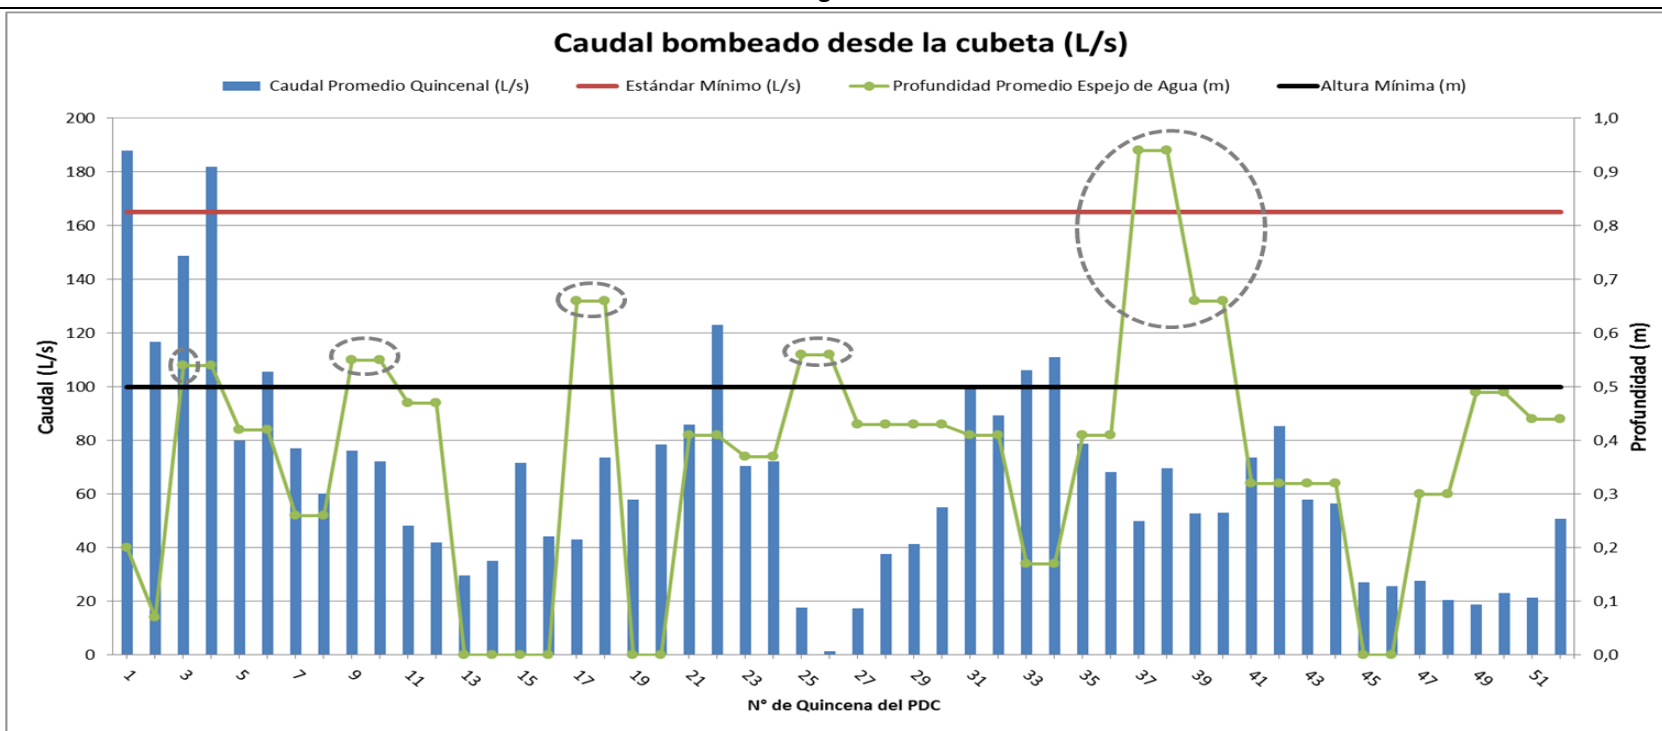
Figura 14

Descripción medio de prueba: Gráfico del promedio quincenal de agua de proceso extraída desde la cubeta del tranque contrastado con el estándar mínimo comprometido (165 L/s), periodo septiembre/2016 a noviembre/2018. Para el mismo periodo se ilustran los datos de profundidad promedio del espejo de agua en relación con la altura mínima de 0,5 metros establecida en el protocolo de bombeo.

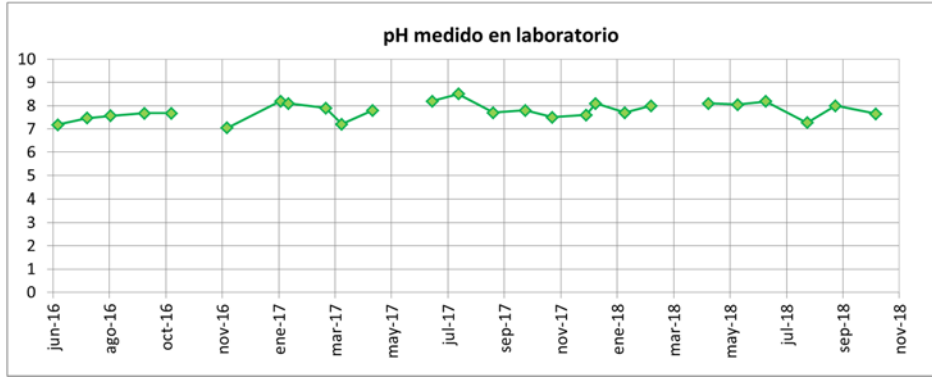
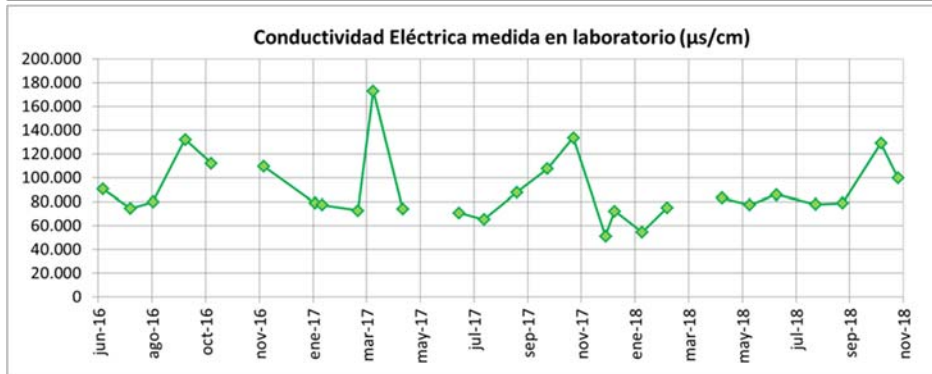
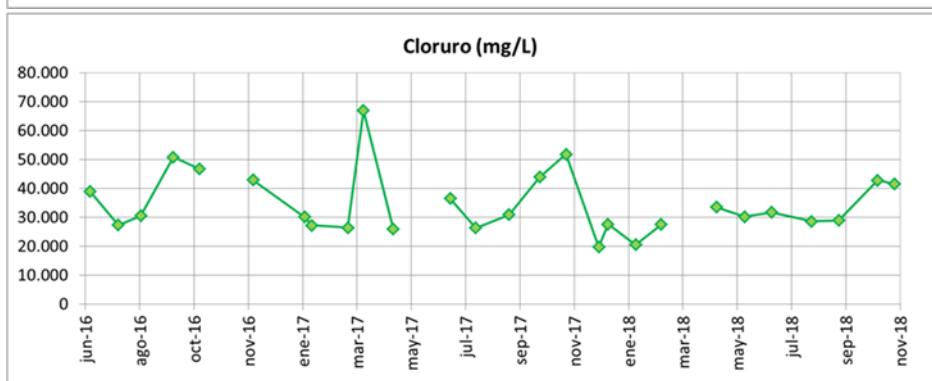
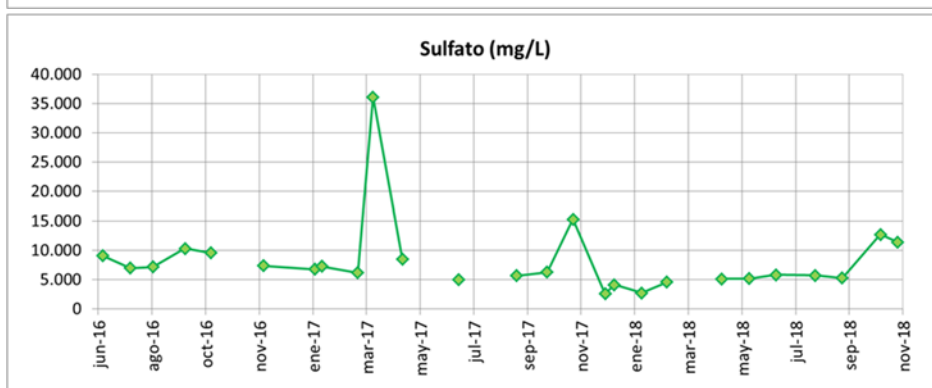
Figura 15

Descripción medio de prueba: Gráfico de calidad química del agua del tranque, para los parámetros: **a)** pH medido en laboratorio, en unidades de ph, **b)** Conductividad Eléctrica medida en laboratorio, en unidades de µs/cm, **c)** Cloruro, en unidades de mg/L y **d)** Sulfato, en unidades de mg/L. Valores tabulados adjuntos al presente informe en Anexo 29.

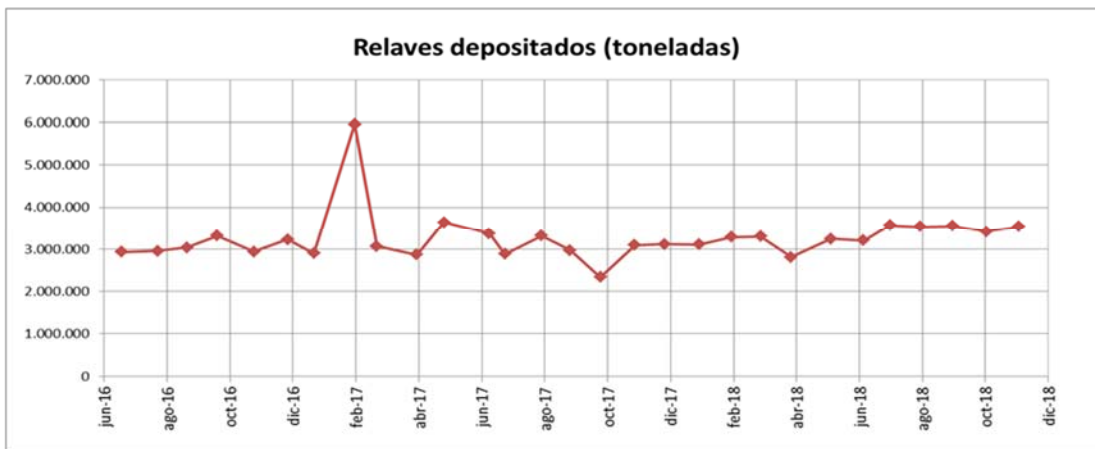
Figura 16

Descripción medio de prueba: Cantidad de relaves depositado en Toneladas. Valores tabulados adjuntos al presente informe en Anexo 29.

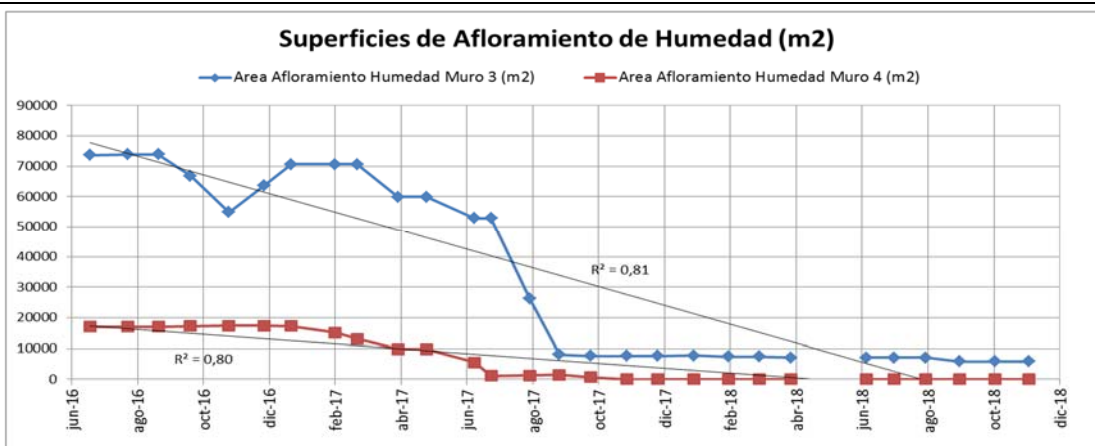
Figura 18

Descripción medio de prueba: Superficies de afloramiento de humedad en muros 3 y 4, en m². Valores tabulados adjuntos al presente informe en Anexo 29.

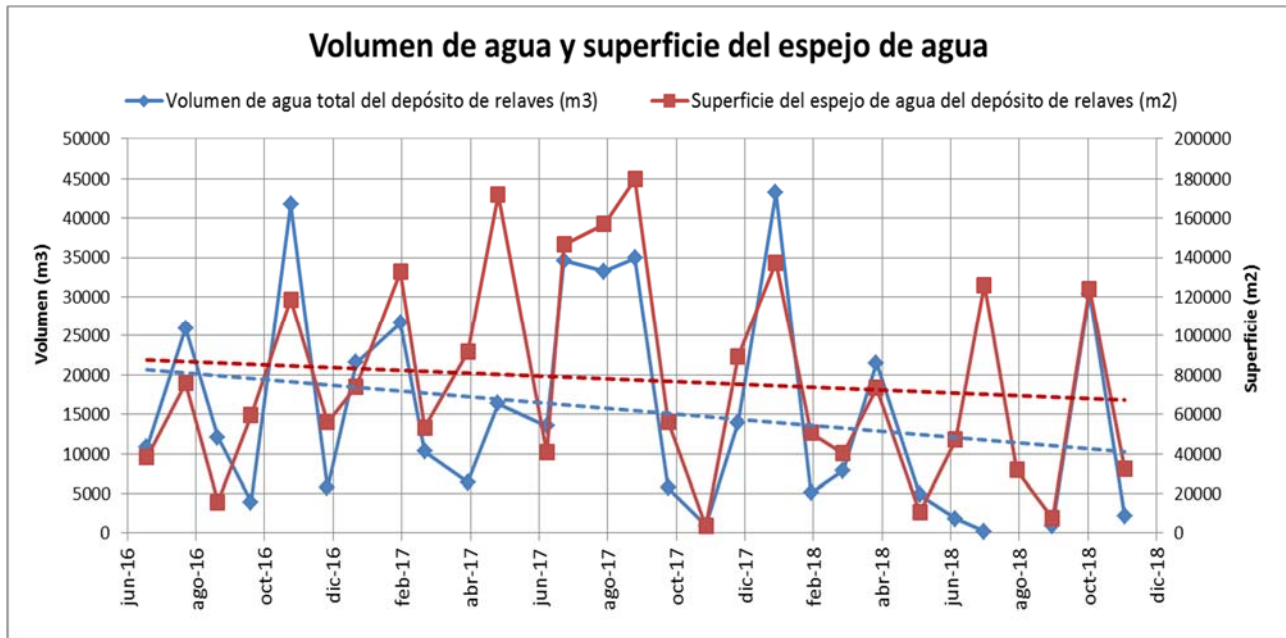
Figura 19

Descripción medio de prueba: Volumen de agua, en unidades de metros cúbicos (m³), y superficie del espejo de agua, en unidades de metros cuadrados (m²). Valores tabulados adjuntos al presente informe en Anexo 29.

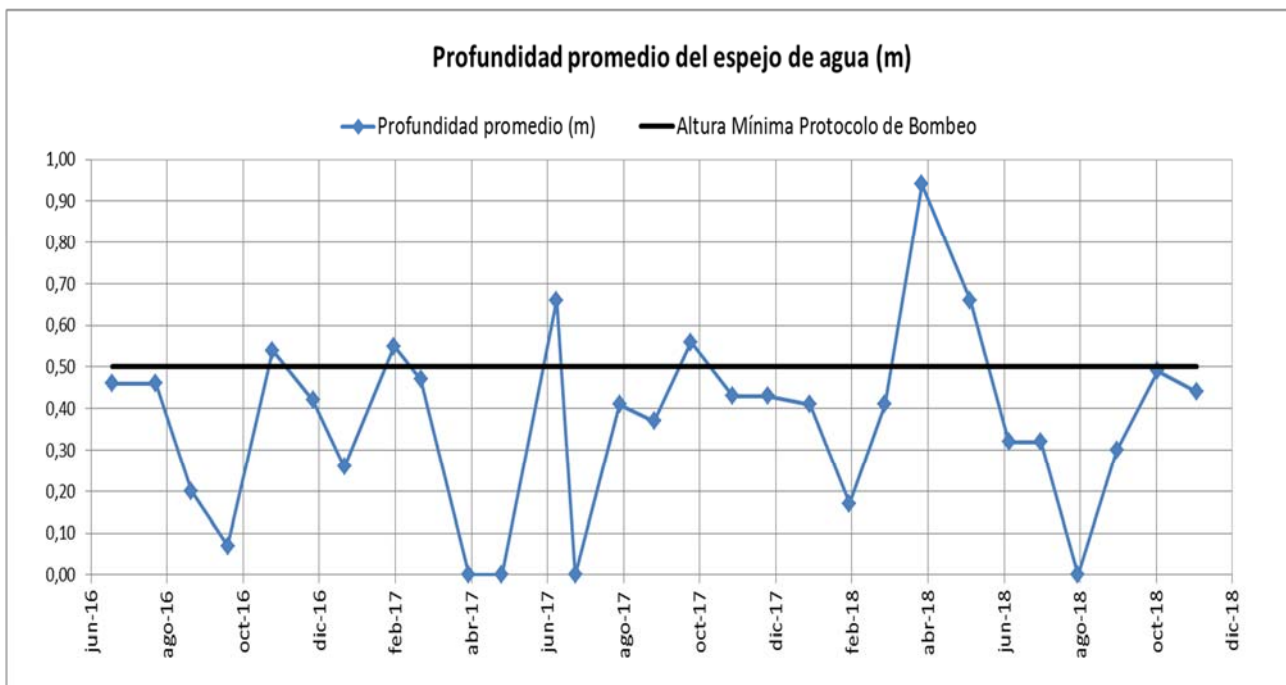
Figura 20

Descripción medio de prueba: Gráfico de profundidad promedio del espejo de agua, en unidades de metros (m). Valores tabulados adjuntos al presente informe en Anexo 29.

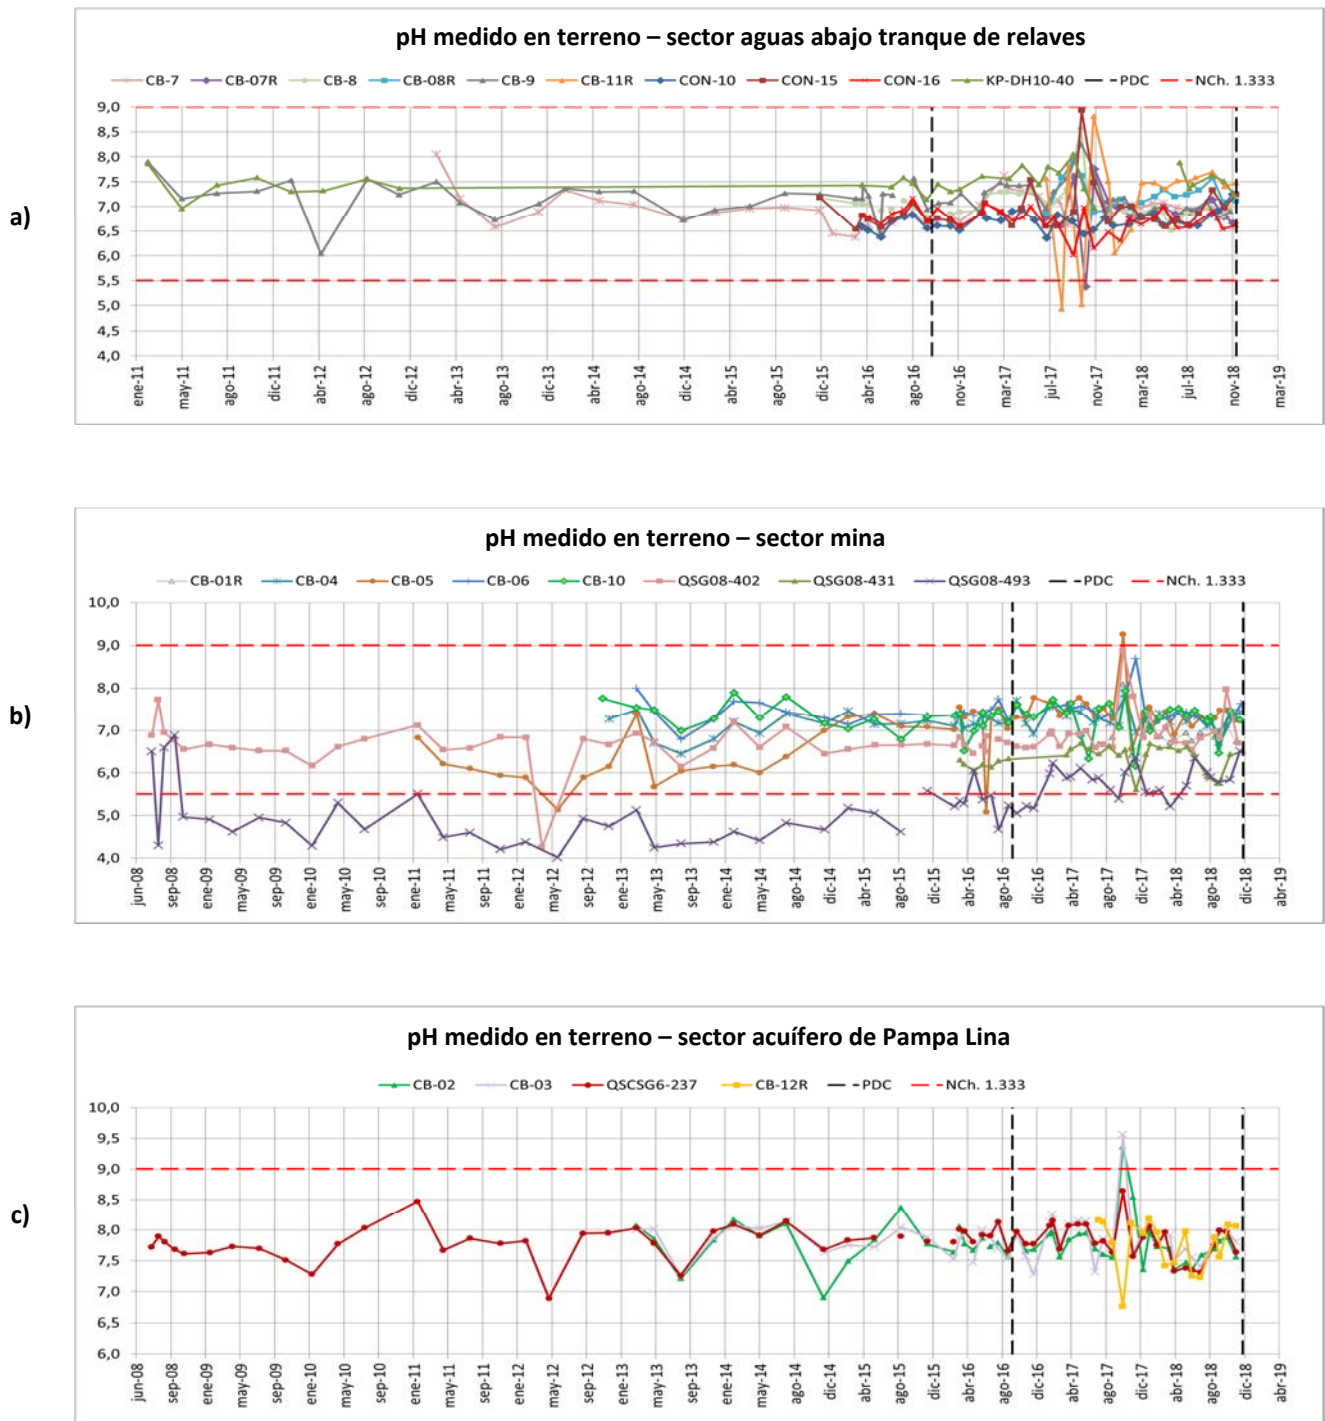
Figura 22

Descripción medio de prueba: Gráficas de concentración de pH en los pozos de la Red de Monitoreo del proyecto Sierra Gorda; a) Grupo 1, b) Grupo 2 y c) Grupo 3.

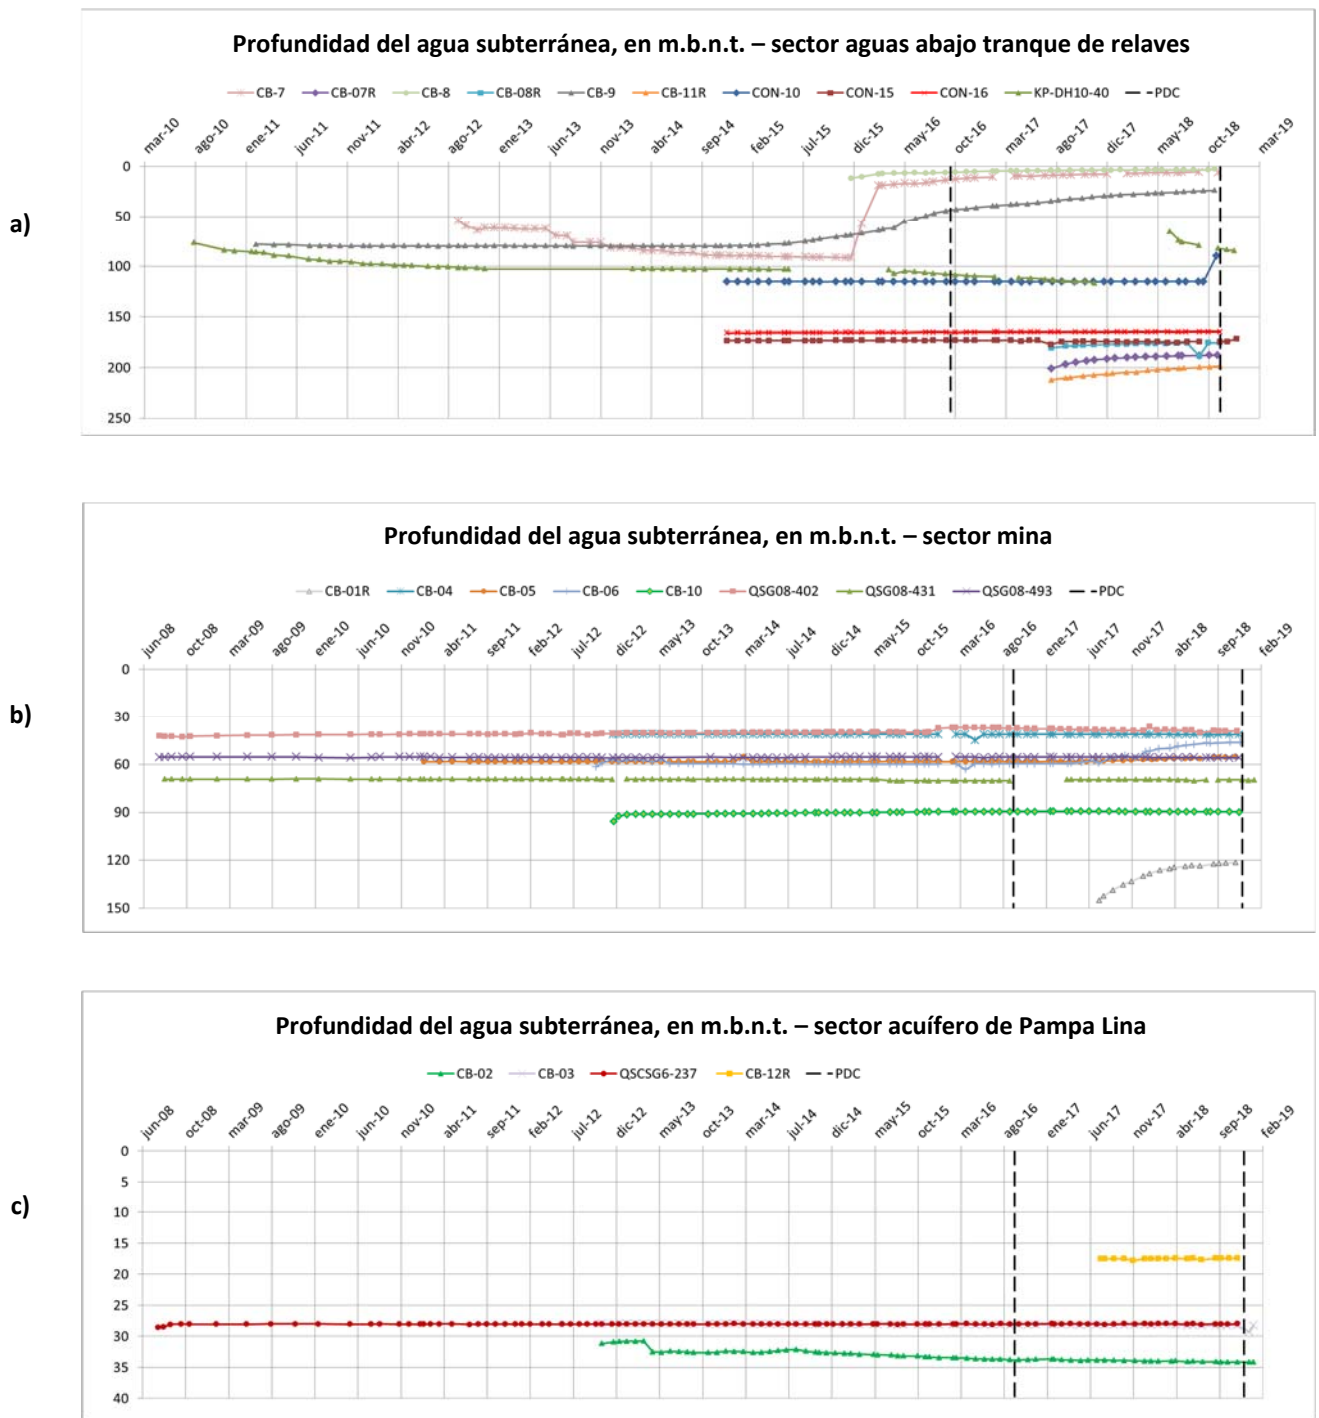
Figura 28

Descripción medio de prueba: Gráficas de profundidad del agua subterránea en los pozos de la Red de Monitoreo del proyecto Sierra Gorda; a) Grupo 1, b) Grupo 2 y c) Grupo 3.

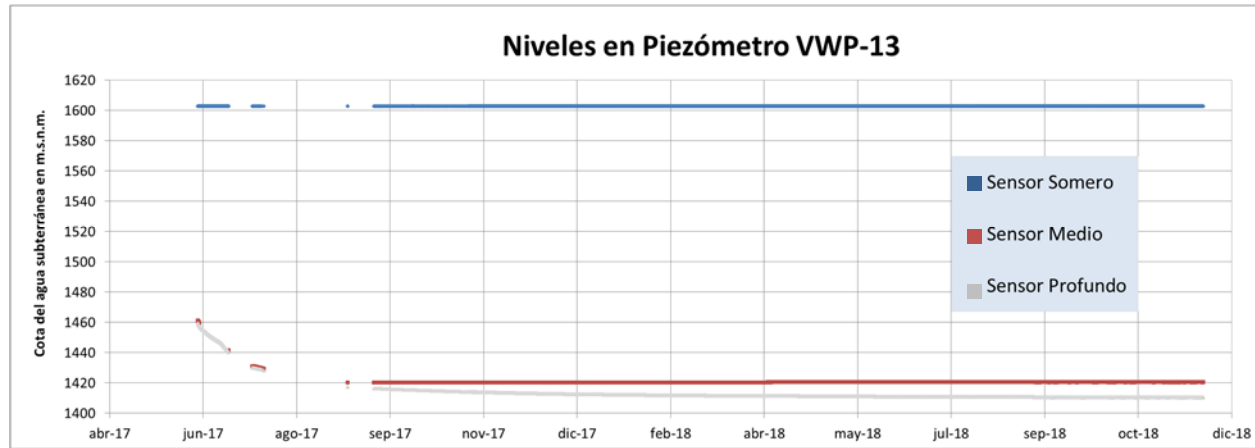
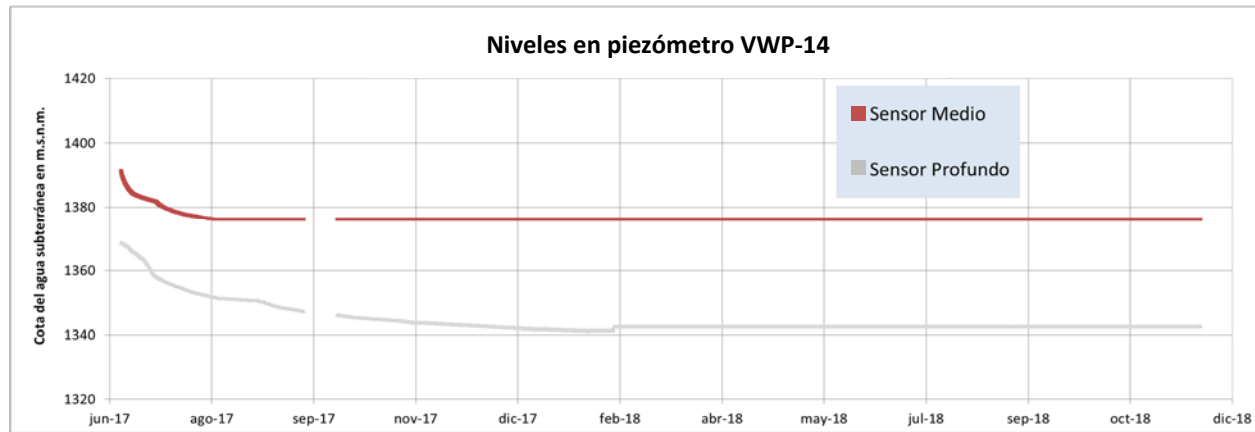
Figura 30

Descripción medio de prueba: Gráficas de cota del agua subterránea en piezómetros de cuerda vibrante del proyecto Sierra Gorda; a) VWP-13 y b) VWP-14.

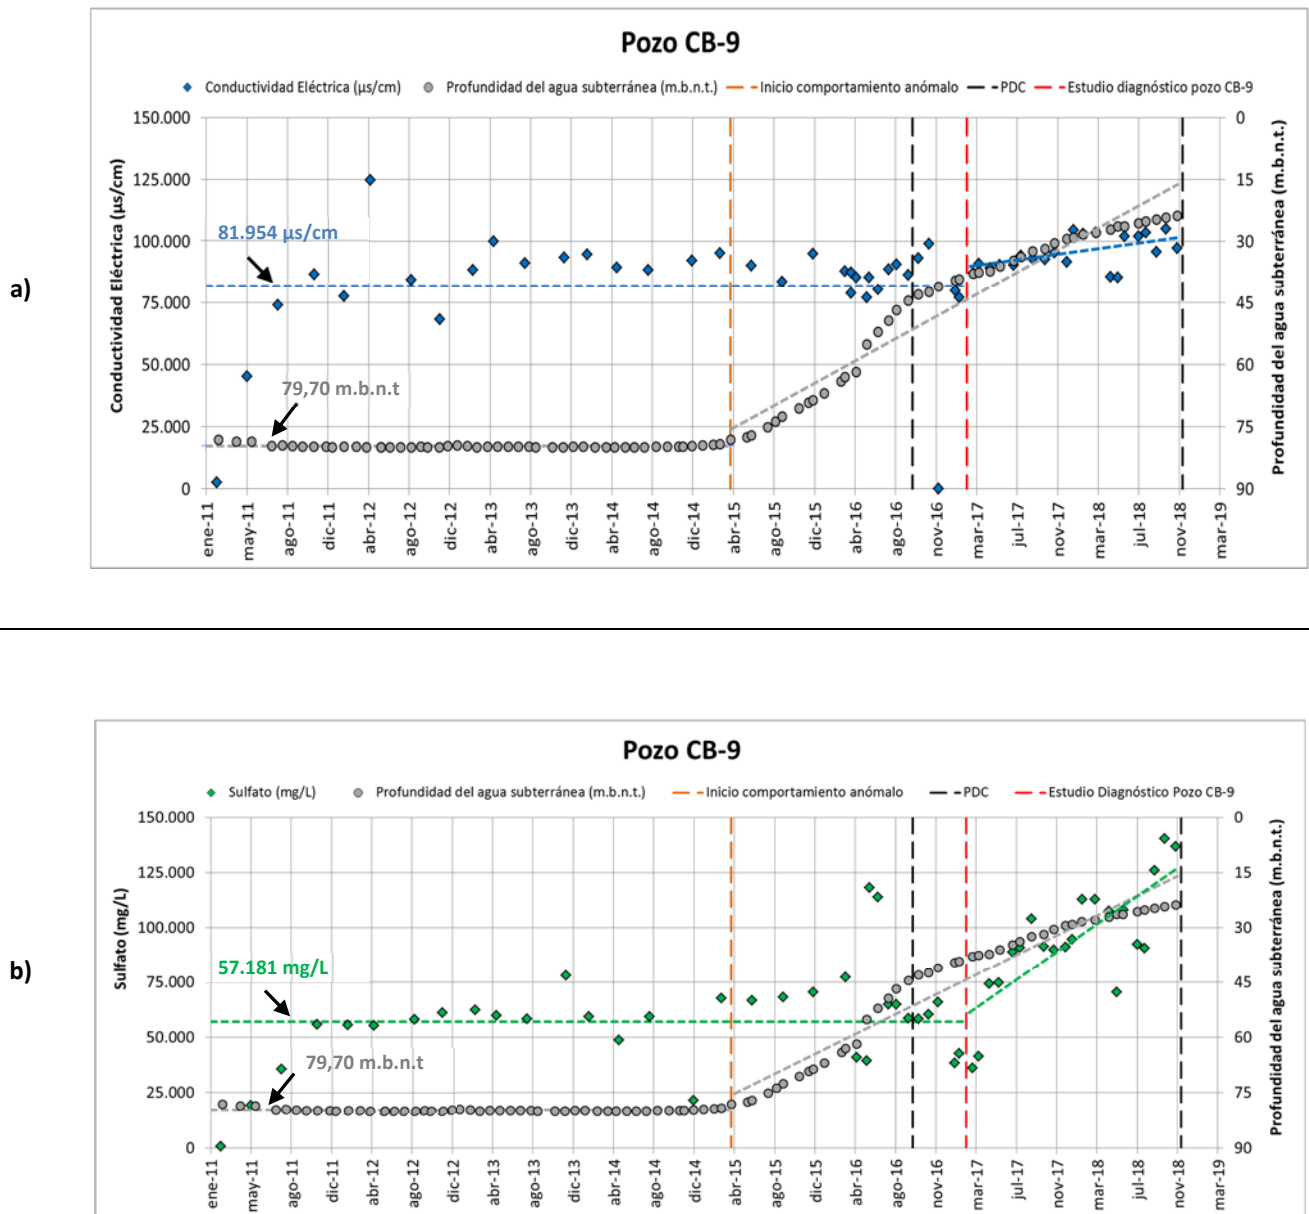
Figura 31

Descripción medio de prueba: Gráficas de registros históricos en el pozo CB-9; **a)** Conductividad Eléctrica y Profundidad del agua subterránea, y **b)** Sulfato y Profundidad del agua subterránea.

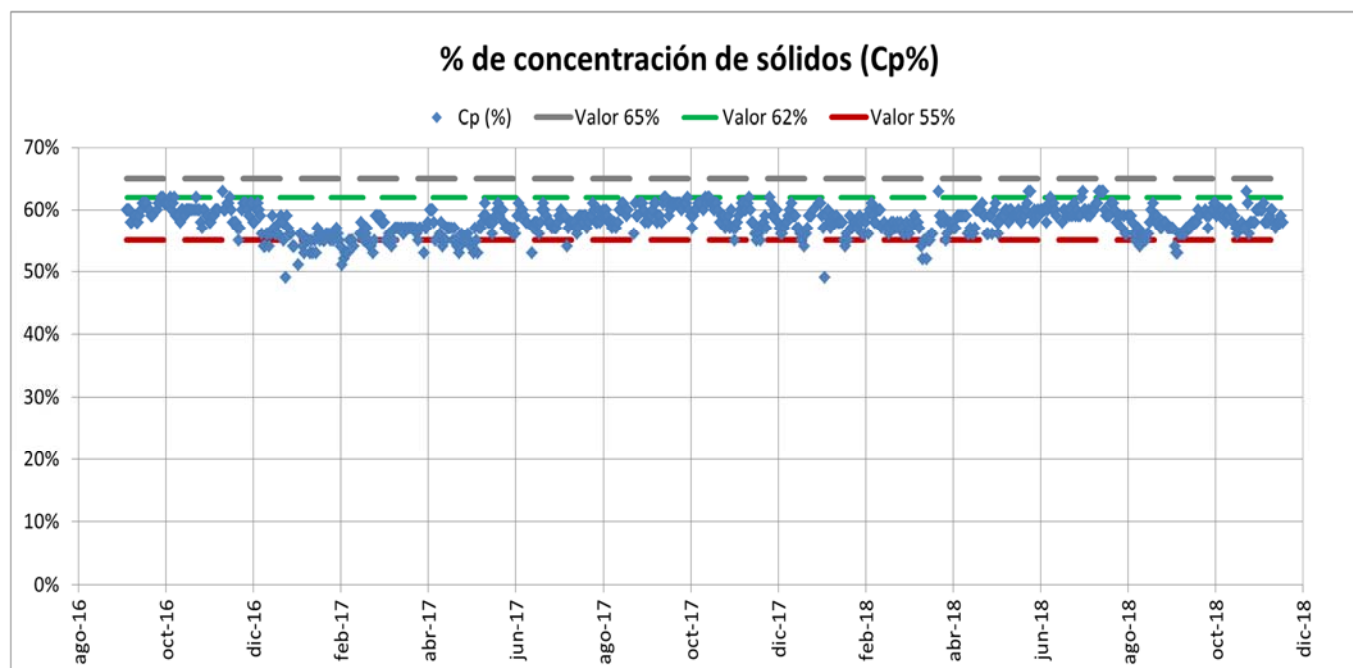
Figura 32

Descripción medio de prueba: Gráfico de % de concentración de sólidos (Cp%); se ilustran los valores referenciales de 65%, 62% y 55%. Se observa que los registros se concentran mayoritariamente en el rango entre 55% y 62%; sin embargo, en 44 días la concentración estuvo bajo el 55%, llegando a bajar del 50% en 2 ocasiones.

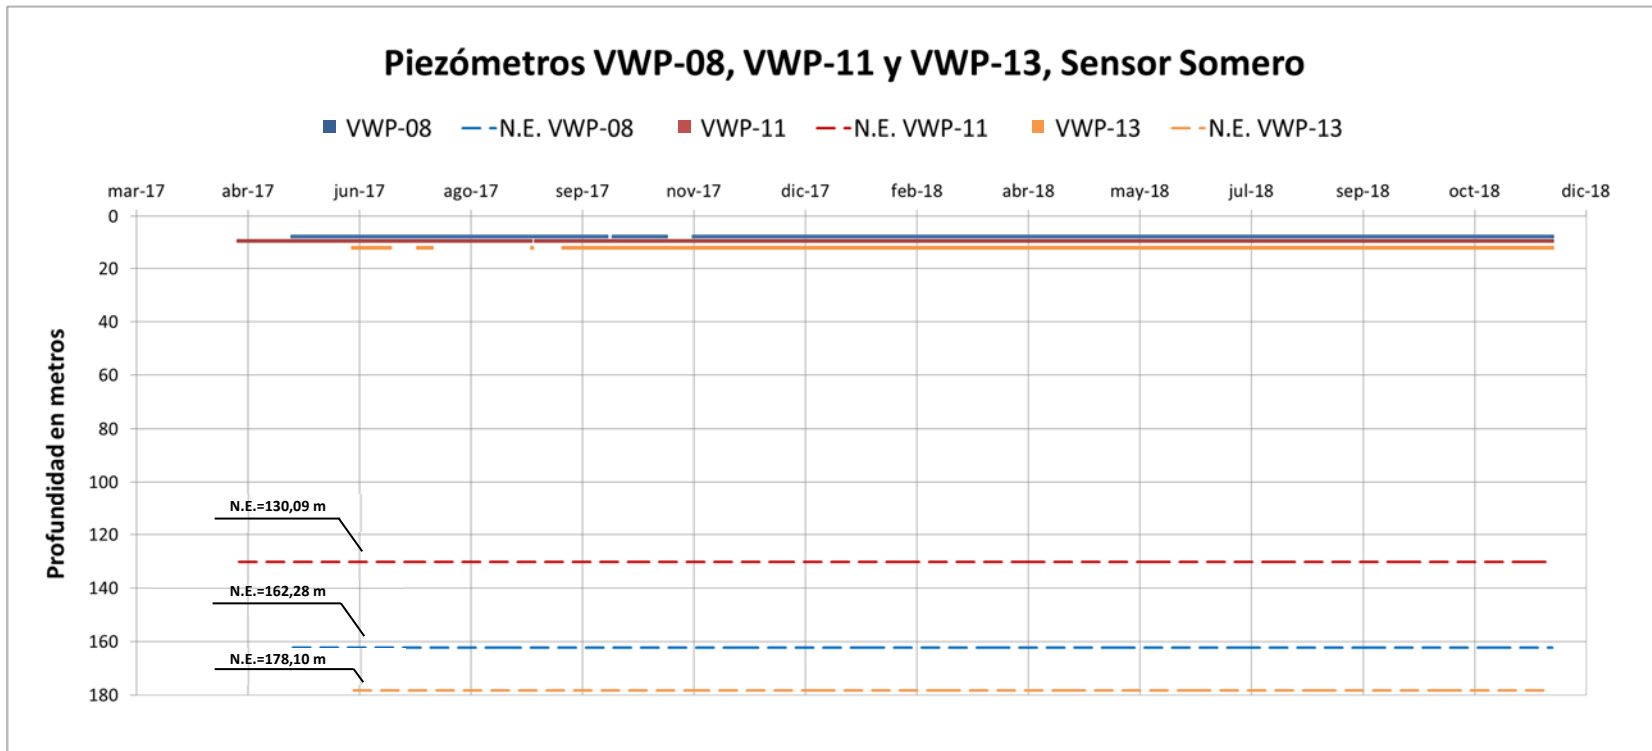
Figura 33

Descripción medio de prueba: Gráfico de profundidad en metros del sensor somero de los piezómetros VWP-08, VWP-11 y VWP-13. En líneas segmentadas se muestran las profundidades del nivel estático del acuífero (N.E.) al momento de la habilitación de los piezómetros, según lo reportado por el titular en el 'Informe de Construcción de Pozos de Monitoreo y Piezómetros Cuerda Vibrante para SMA' (Anexo N° 10, Apéndice N° 1 del Reporte Trimestral N° 4 del PDC).

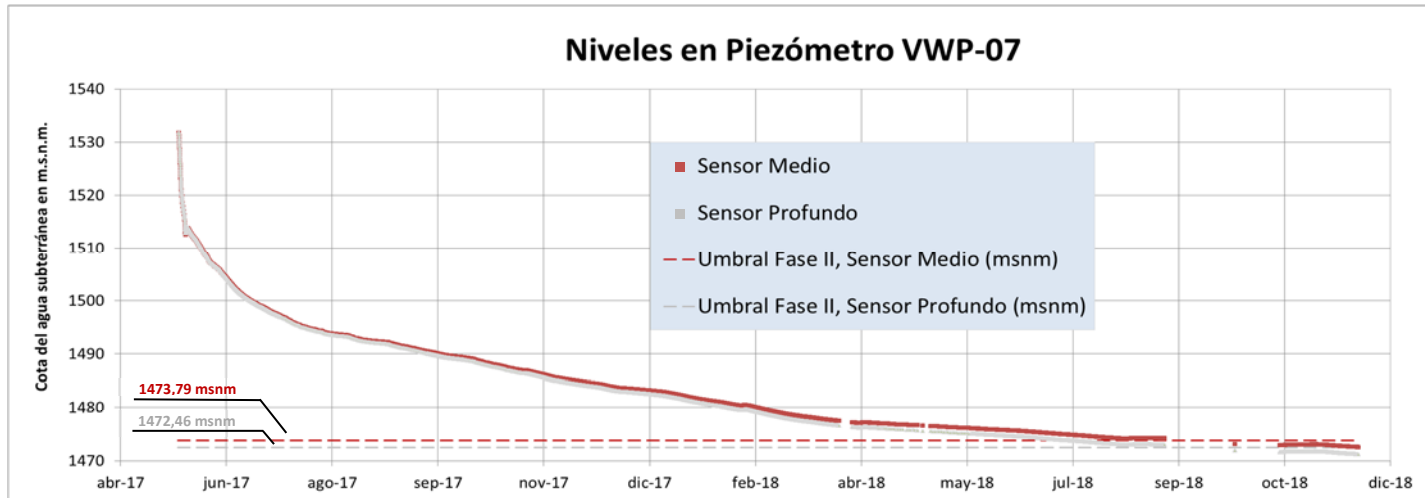
Figura 34

Descripción medio de prueba: Verificación de la Fase II del PAT para: **a)** Niveles en el piezómetro VWP-07 en metros sobre el nivel del mar, y **b)** Niveles en el piezómetro VWP-08 en metros sobre el nivel del mar. En ambas gráficas se muestran con líneas segmentadas los valores umbrales Fase II, para los sensores medio y profundo de cada piezómetro.
